# Cultureel Erfgoed

## Oude Kom Volendam

## Inventarisatie

## 2.1.3 Inventarisatie en specifieke richtlijnen per object

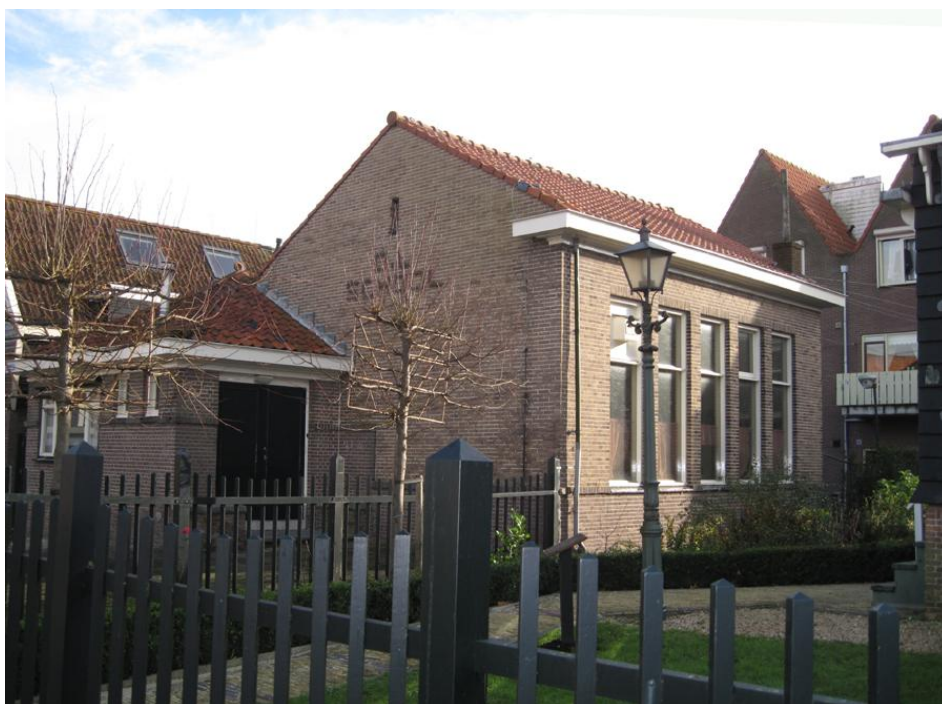
## Foto van de school

| | <b>Functie</b> | NEE | JA | Toelichting |
|---|---|---|---|---|
| 7) | Is het object van belang vanwege cultuurhistorische aspecten vanwege het (voormalige) gebruik? | | x | Voormalige openbare lagere school in het centrum van Volendam. |
| 8) | Is het object van vóór 1960? | | x | 1930 |

| | Stijl/Gaafheid | NEE | JA | Toelichting |
|---|---|---|---|---|
| 9) | Is het object van belang wegens de architectonische gaafheid van het exterieur? | | x | Gave bouwmassa. |
| 10) | Is het object een goed voorbeeld van een bepaalde stijl of bouwtrant? | | x | Kenmerken van de Amsterdamse school architectuur. |
| 11) | Bezit het object bijzondere esthetische kwaliteiten (zoals gevelindeling, bijzondere detaillering, materiaal en/of kleurgebruik etc.)? | | x | Zadeldak met nokrichting haaks op de straat. Aanbouw met tentdak en piron. Opnieuw verbeterde rode Hollandse pannen, ruim dakoverstek met bakgoot. Rode baksteen in halfsteens verband met trasraam, cordonlijst. Oorspronkelijke gevelopeningen in oost- en westgevel en authentieke vensters in westgevel. |
| 12) | Vertegenwoordigt het object een uniek(e) (bouw)techniek of (bouw)type? | | x | De uniciteit van het schoolgebouw komt tot uiting in de verschijningsvorm, de ligging en de architectuur waarin de voormalige functie is af te lezen. |

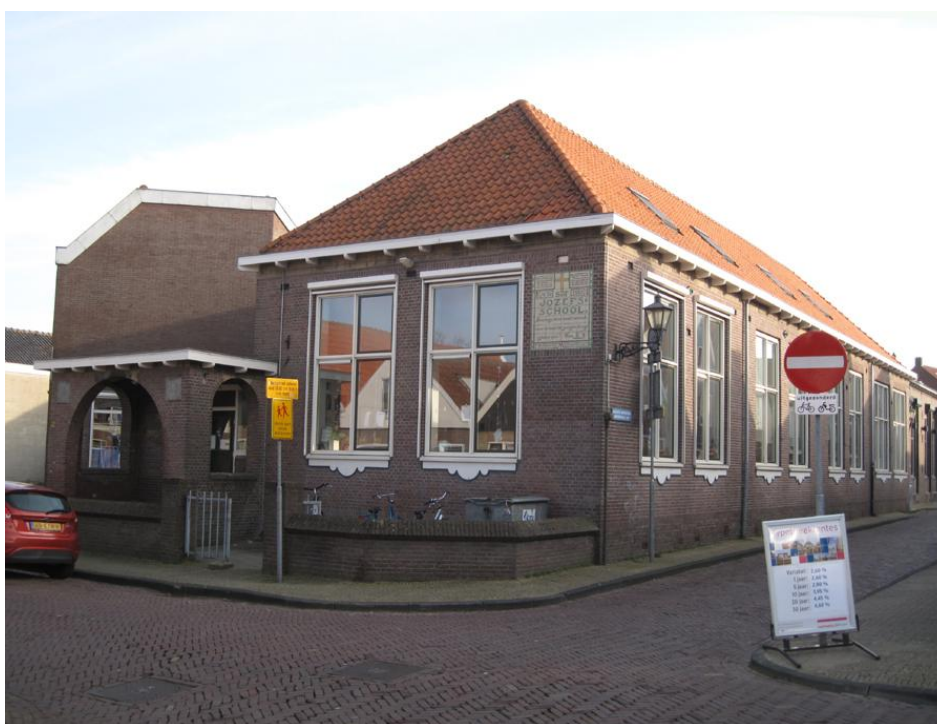
Foto aanzicht complex

| | Functie | NEE | JA | Toelichting |
|---|---|---|---|---|
| 7) | Is het object van belang vanwege cultuurhistorische aspecten vanwege het (voormalige) gebruik? | | x | School in het centrum van Volendam. |

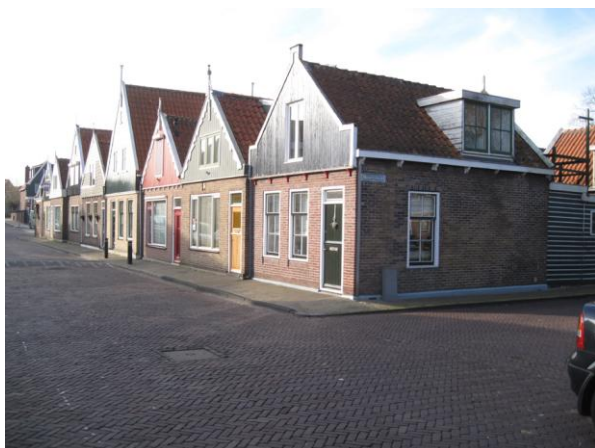
Nummers 26 – 42

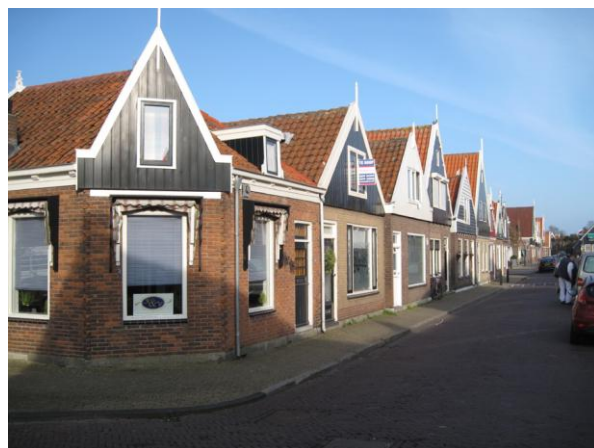
Nummers 42 - 26

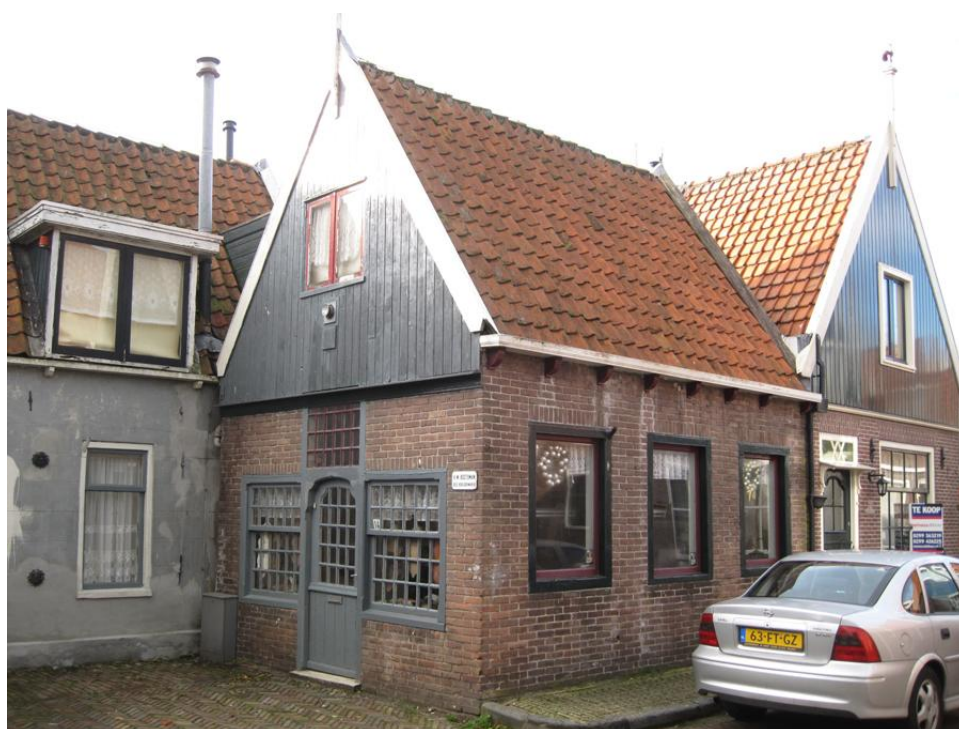
Foto van het pand

| | Functie | NEE | JA | Toelichting |
|---|---|---|---|---|
| 7) | Is het object van belang vanwege cultuurhistorische aspecten vanwege het (voormalige) gebruik? | | x | Woonhuis/werkplaats. |

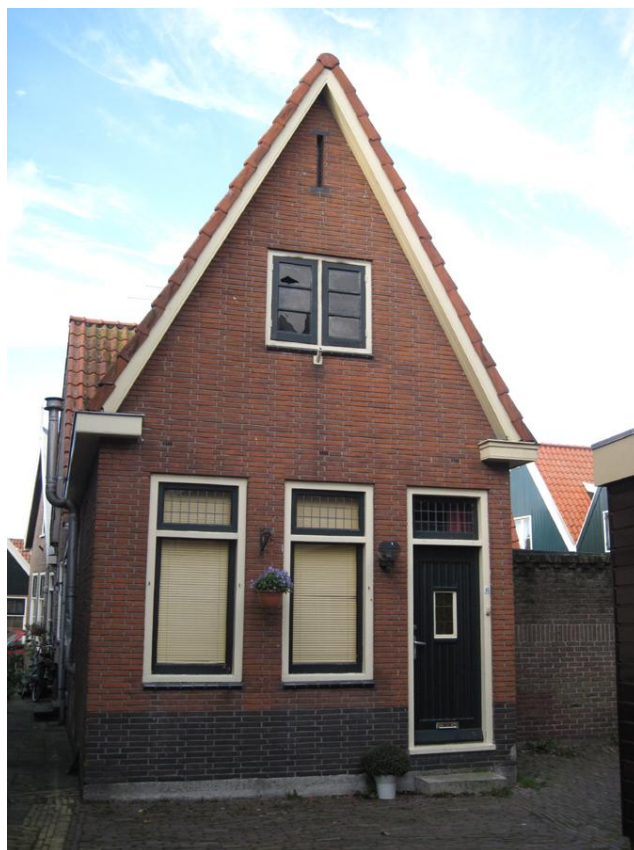
#### Foto van het pand

| | Stijl/Gaafheid | NEE | JA | Toelichting |
|---|---|---|---|---|
| 9) | Is het object van belang wegens de architectonische gaafheid van het exterieur? | | x | Gave bouwmassa en architectuur. |
| 10) | Is het object een goed voorbeeld van een bepaalde stijl of bouwtrant? | | x | Woonhuis met invloeden van de Amsterdamse school architectuur (kapvorm, metselverband en vensters topgevel). |
| 11) | Bezit het object bijzondere esthetische kwaliteiten (zoals gevelindeling, bijzondere detaillering, materiaal en/of kleurgebruik etc.)? | | x | Voorgevel: baksteen met donker trasraam in Noords verband. Overige gevels rode baksteen halfsteens verband. Bakgoot. Aanbouw onder lessenaarsdak achterzijde. Hoog zadeldak met rode verbeterde Hollandse pannen en dakoverstek. Ongedeelde vensters in voorgevel met glas-in-lood in de bovenlichten. In topgevel venster met twee ramen met roedenverdeling en een smal oog venster in de top. Linker zijgevel: ongedeelde venster en toegang. |
| 14) | Is het object van belang vanwege de oorspronkelijkheid of de bijzonderheid van (een onderdeel van) het exterieur? | | x | Verschijningsvorm als woonhuis met hoge kap en dakoverstekken. |

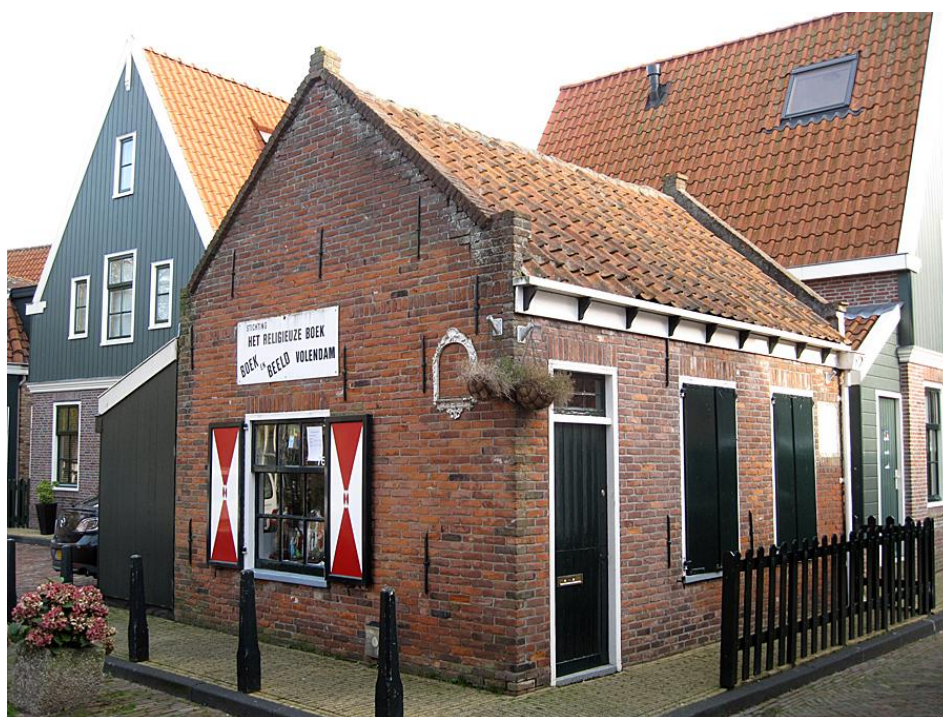
Foto van het pand

| | Functie | NEE | JA | Toelichting |
|---|---|---|---|---|
| 7) | Is het object van belang vanwege cultuurhistorische aspecten vanwege het (voormalige) gebruik? | | x | Voormalig woonhuis, thans religieuze winkel. |

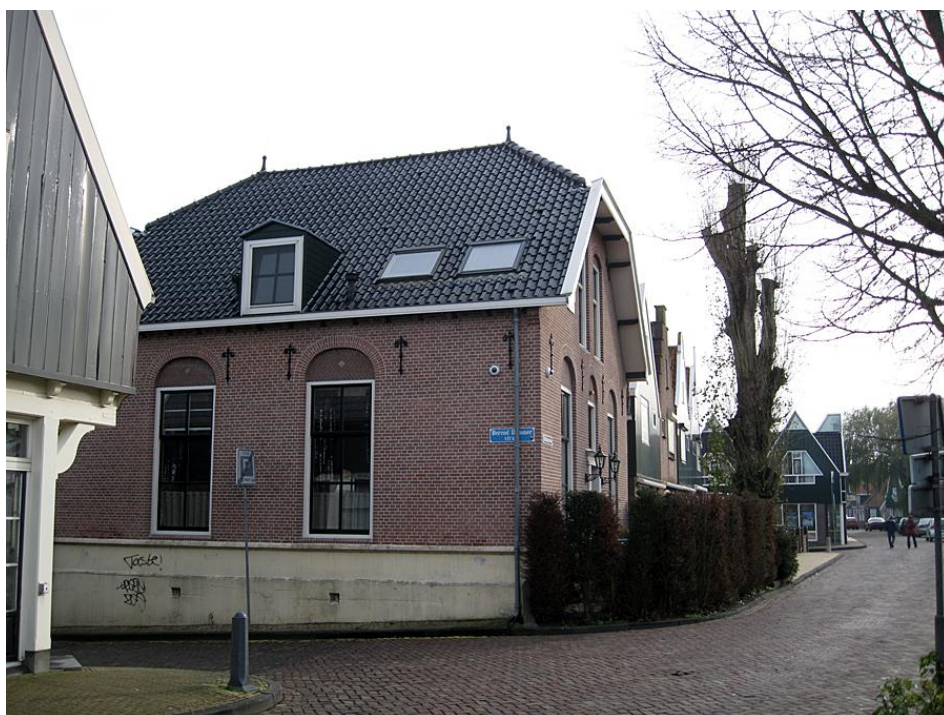
Foto van het pand

| | Functie | NEE | JA | Toelichting |
|---|---|---|---|---|
| 7) | Is het object van belang vanwege cultuurhistorische aspecten vanwege het (voormalige) gebruik? | | x | Voormalige onderwijzerswoning. |

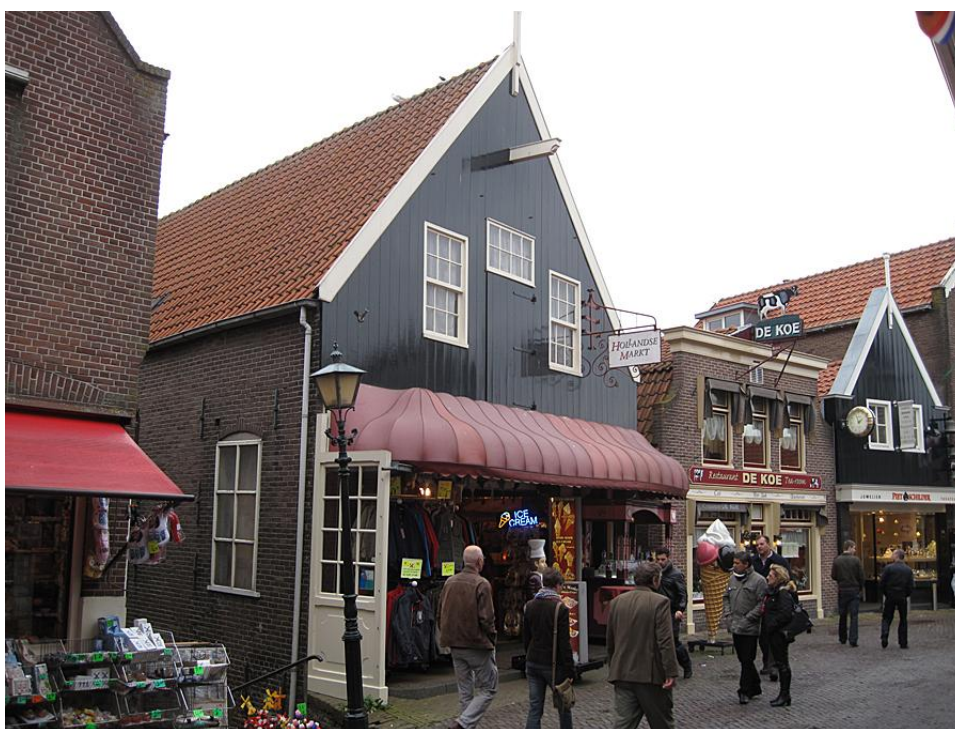
Foto van het pand aan de Haven

| | Stijl/Gaafheid | NEE | JA | Toelichting |
|---|---|---|---|---|
| 9) | Is het object van belang wegens de architectonische gaafheid van het exterieur? | | x | Voorbeeld van een gaaf winkel/bedrijfspannend aan de Haven en het Doolhof. Niet van belang: dakkapel in rechter dakvlak. |
| 10) | Is het object een goed voorbeeld van een bepaalde stijl of bouwtrant? | | x | Streekeigen architectuur, houten topgevel (voorschot). |
| 11) | Bezit het object bijzondere esthetische kwaliteiten (zoals gevelindeling, bijzondere detaillering, materiaal en/of kleurgebruik etc.)? | | x | Havenzijde: Begane grond en zolderverdieping.<br>Doolhofzijde: kelder, souterrain, begane grond en zolderverdieping. Beide onder zadeldak met nok haaks op de Haven en met rode Romaanse pannen, mastgoot.<br>Voorgevel: winkelfront begane grond, aan beide zijden van een opgeklampte deur met bovenlicht met roedenverdeling, twee twaalfruits schuifvensters op de zolderverdieping. Hijsbalk in top, boeiboorden, windveren en makelaar.<br>Rechter zijgevel: grenst aan steeg met Haven 26. Diverse gevelopeningen, vensters en een schoorsteen. Linker zijgevel grenst aan steeg met Haven 30. Deel bekleed met rabatdelen. Diverse gevelopeningen en vensters. Achtergevel: toegang souterrain via trap met bordes, venster, toegang naar begane grond en voorschot bekleed met houten delen, twee twaalfruits schuifvensters, boeiboorden en windveren en hijsbalk. |
| 12) | Vertegenwoordigt het object een uniek(e) (bouw)techniek of (bouw)type? | | x | De uniciteit van het pand komt tot uiting in de rechthoekige plattegrond met de nokrichting haaks op de Haven en een forse bouwmassa aflopend met het talud van de dijk. |

| | Stijl/Gaafheid | NEE | JA | Toelichting |
|---|---|---|---|---|
| 14) | Is het object van belang vanwege de oorspronkelijkheid of de bijzonderheid van (een onderdeel van) het exterieur? | | x | In de oorspronkelijke bouwmassa die wordt begrensd door de Haven, twee stegen en het Doolhof is het werken en het wonen herkenbaar in de verschijningsvorm. Aan de Haven de detailhandel met bovenwoning, in de zijgevels en achtergevel het werken en wonen in de gevelopbouw, de geleding daarvan en de situering van de vensters en de toegangen. |
| 19) | Zijn aan het object historische herinneringen verbonden in de ruimste zin van het woord (feiten, gebeurtenissen, eigenaren/bewoners, beroepen etc.)? | | x | Als voormalige garage van Hotel Spaander. |

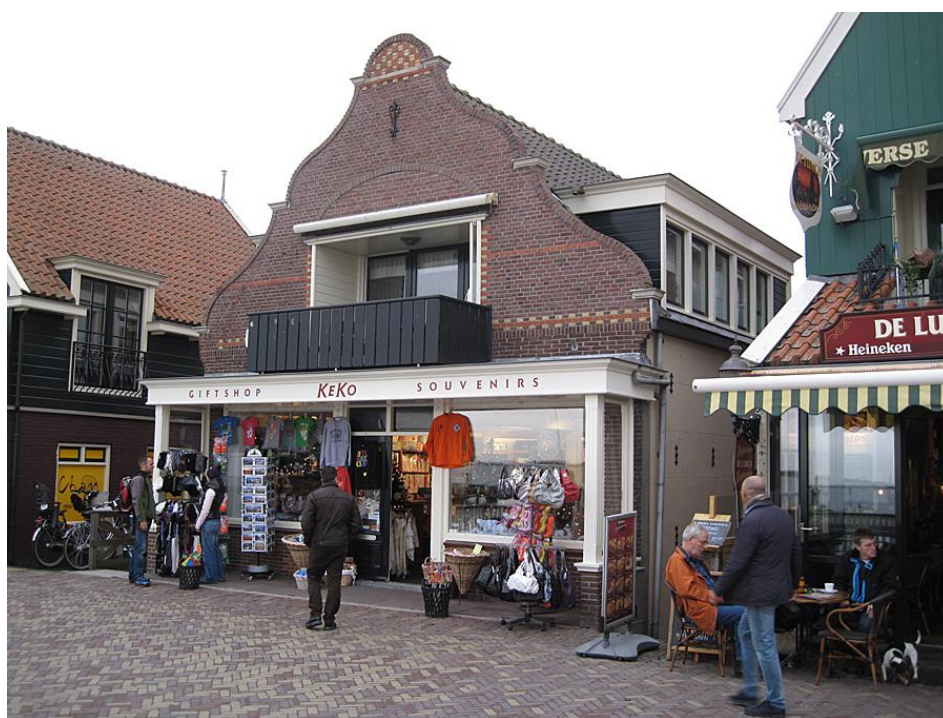
Foto van het pand aan de Haven

| | Stijl/Gaafheid | NEE | JA | Toelichting |
|---|---|---|---|---|
| 9) | Is het object van belang wegens de architectonische gaafheid van het exterieur? | x | | De verschijningsvorm is verminkt door de aangebouwde luifel, loggia en dakkapellen. |
| 10) | Is het object een goed voorbeeld van een bepaalde stijl of bouwtrant? | x | | Door verbouwingen verstoord. |
| 11) | Bezit het object bijzondere esthetische kwaliteiten (zoals gevelindeling, bijzondere detaillering, materiaal en/of kleurgebruik etc.)? | | x | Vrijstaand pand met ingezwenkte topgevel. Kelder, begane grond, verdieping onder zadeldak met gesmoorde Romaanse pannen. Rode baksteen in kruisverband met roodgele bakstenen speklaag. Topgevel met rollaag en dekstenen, ronde top met siermetselwerk. Rechter zijgevel gepleisterd, sierankers. Nieuwe reclame-uitingen. |
| 16) | Is het object als onderdeel van een historisch gegroeid stedelijk gebied, lint of landelijk gebied daarin beeldbepalend? | | x | Door de verschijningsvorm met de vrije ligging en zichtbare voor- en zijgevels, het zadeldak met rode pannen en de nok haaks op de Haven manifesteert het pand zich aan de openbare weg van de Haven en is het ook beeldbepalend. |

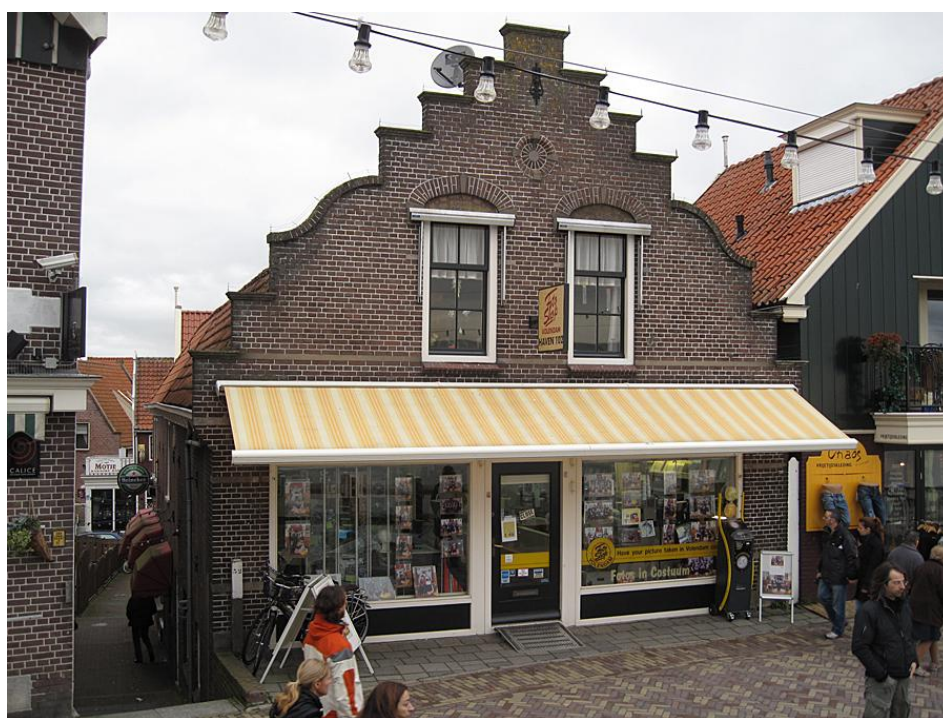
Foto van het pand aan de Haven

| | Functie | NEE | JA | Toelichting |
|---|---|---|---|---|
| 8) | Is het object van vóór 1960? | | x | Eerste kwart 20 <sup>e</sup> eeuw. |

| | Stijl/Gaafheid | NEE | JA | Toelichting |
|---|---|---|---|---|
| 9) | Is het object van belang wegens de architectonische gaafheid van het exterieur? | | x | Gaaf exclusief wijzigen pui voorgevel in 1966 en wijzigen zijgevel en dak in 1973. |
| 10) | Is het object een goed voorbeeld van een bepaalde stijl of bouwtrant? | | x | Winkel/woonhuis met neorenaissance invloeden in de voorgevel (excl. de pui). |

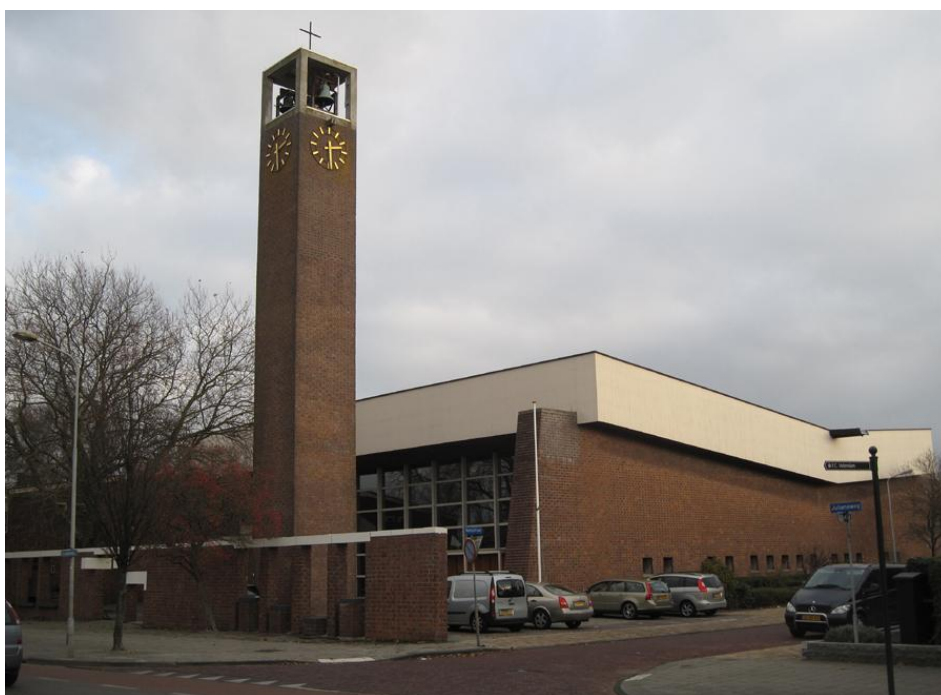
Foto van de kerk

| | Functie | NEE | JA | Toelichting |
|---|---|---|---|---|
| 7) | Is het object van belang vanwege cultuurhistorische aspecten vanwege het (voormalige) gebruik? | | x | Kerk. |

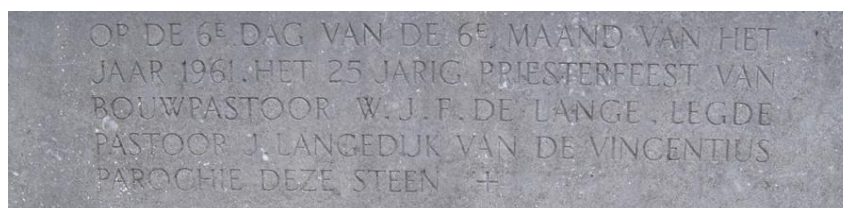
Steen ter gelegenheid van de eerste steenlegging in 1961.

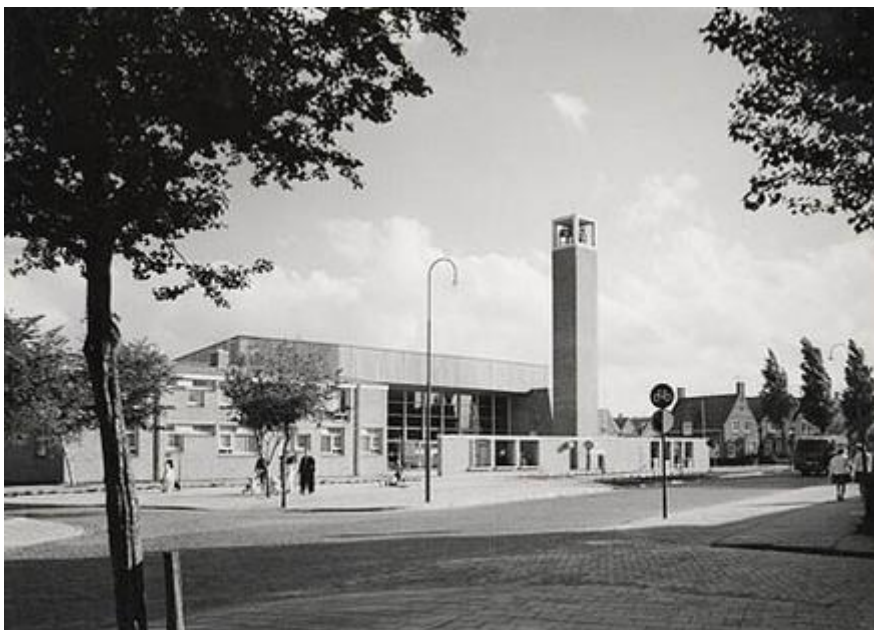
Har Oudejans in samenwerking met Ton Alberts, Mariakerk te Volendam, foto uit 1962

Volendam groeide met verschillende nieuwbouwwijken na de oorlog uit zijn voegen. De kerkcapaciteit werd al gauw te klein. Er werd na de Tweede Wereldoorlog een kerk bijgebouwd: De Mariakerk, die tevens een eigen parochie vormde. Het werd een eigentijdse kerk, ontworpen door architecten A. Alberts en H. Oudejans. Moderne invloeden van de toenmalige tijdsgeest met stromingen als De Amsterdamse School, De Stijl en Bauhaus zijn te herkennen in het strakke gebruik van baksteen, maar toch heeft de Mariakerk zeker een eigen gezicht. De dakconstructie doet denken aan een schip, niet verwonderlijk gezien de oorsprong van Volendam als vissersdorp. Het interieur is breed, open en licht met veel hout en ook weer baksteen. De Mariakerk is voor bezoekers dagelijks vrij toegankelijk.

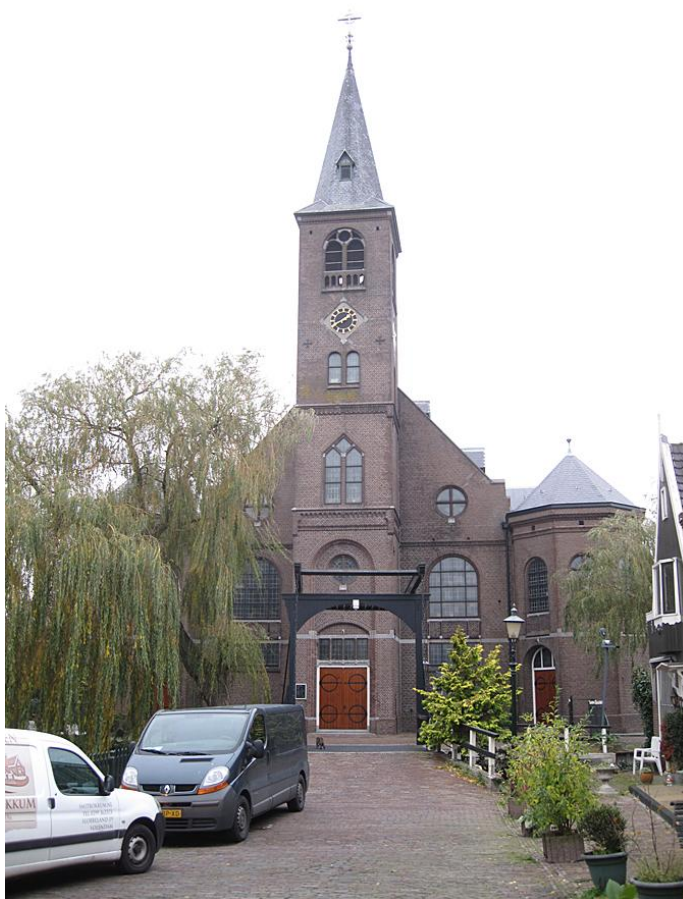
Foto van de kerk

| | Functie | NEE | JA | Toelichting |
|---|---|---|---|---|
| 7) | Is het object van belang vanwege cultuurhistorische aspecten vanwege het (voormalige) gebruik? | | x | RK dorpskerk Sint Vincentius a Paulo |

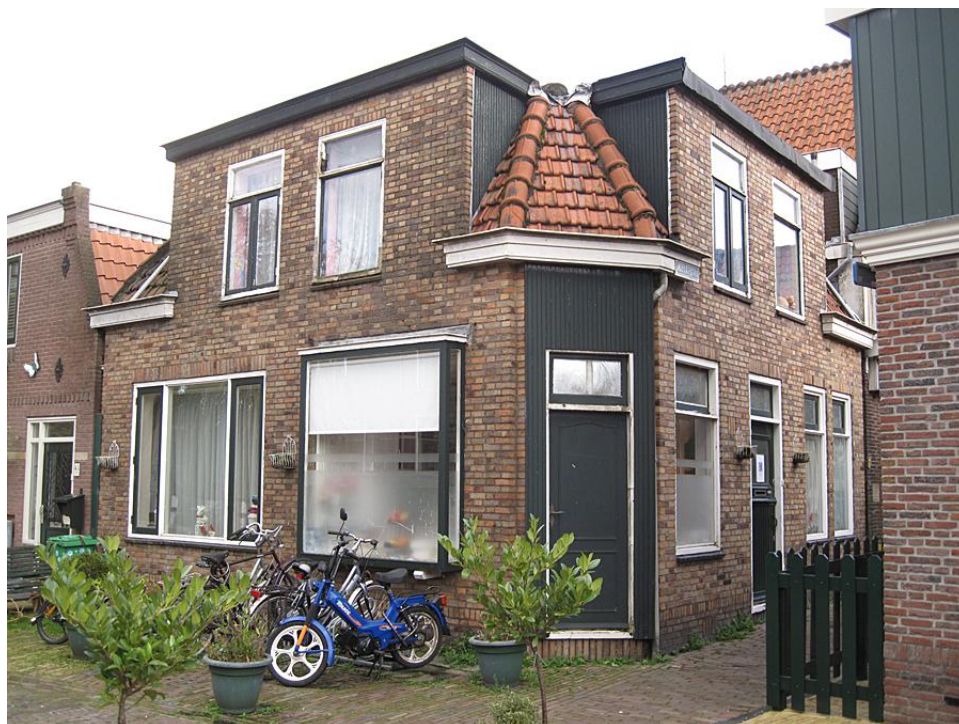
Foto van het pand.

| Cultuurhistorisch rapport | | Objecten gemeente Edam–Volendam |
|---|---|---|
| 4) | Straatnaam | <b>Kerkepad 6</b> |

| | <b>Functie</b> | NEE | JA | Toelichting |
|---|---|---|---|---|
| 8) | Is het object van vóór 1960? | x | | Bijna volledige nieuwbouw 1964. |

| | <b>Stijl/Gaafheid</b> | <b>NEE</b> | <b>JA</b> | <b>Toelichting</b> |
|---|---|---|---|---|
| 11) | Bezit het object bijzondere esthetische kwaliteiten (zoals gevelindeling, bijzondere detaillering, materiaal en/of kleurgebruik etc.)? | x | | Dakvlakken naast gevels boven goot met rode kruispannen. |
| 15) | Vormt het object samen met andere delen of objecten (gebouwen, hekwerken, entree, tuin) een karakteristiek historisch complex of historisch stedenbouwkundige structuur? | | x | Onderdeel van de historische bebouwing aan het Kerkepad in het Doolhof. |
| 18) | Maakt het object deel uit van een gebied met een grote continuïteit, waardoor het historische patroon van verkaveling, wegen en waterlopen goed geconserveerd is gebleven? | | x | Situering binnen de historische verkaveling van het Doolhof. |

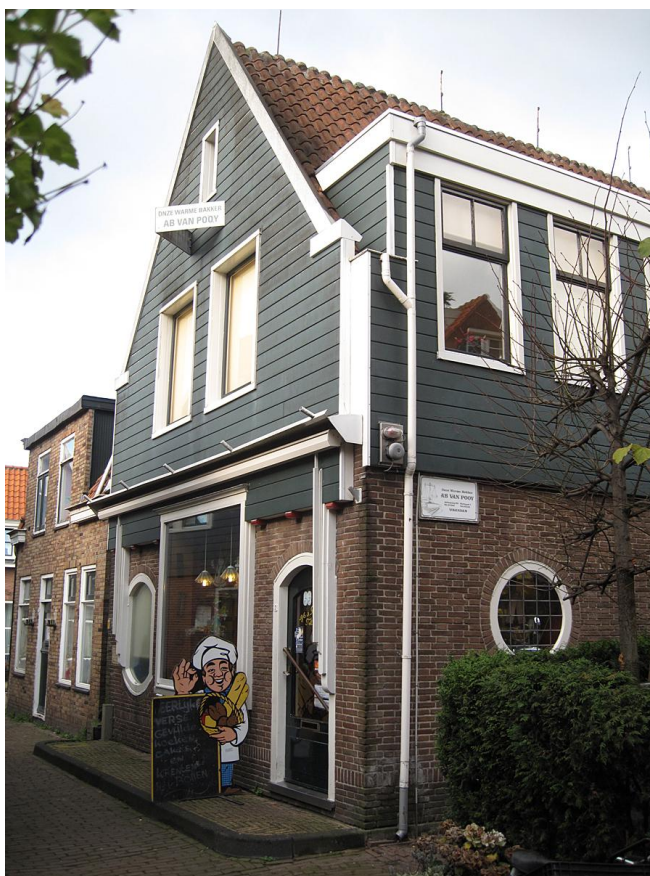
Foto van het pand.

| | Functie | NEE | JA | Toelichting |
|---|---|---|---|---|
| 7) | Is het object van belang vanwege cultuurhistorische aspecten vanwege het (voormalige) gebruik? | | x | buurtwinkel/woonhuis (bakkerswinkel). |

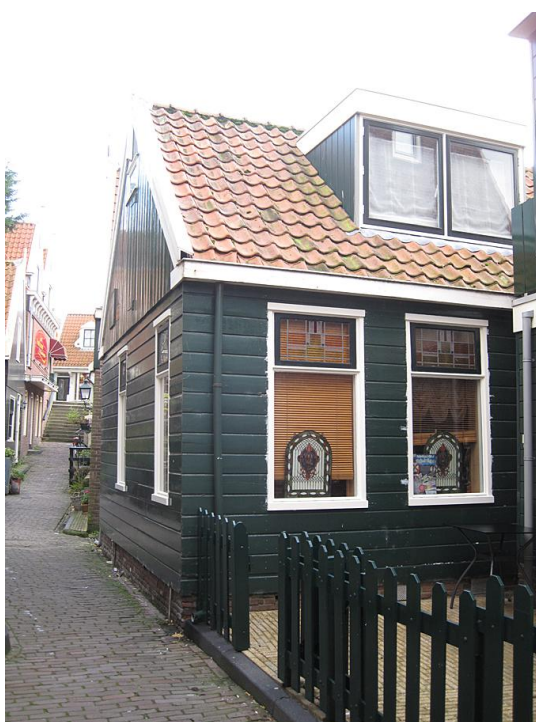
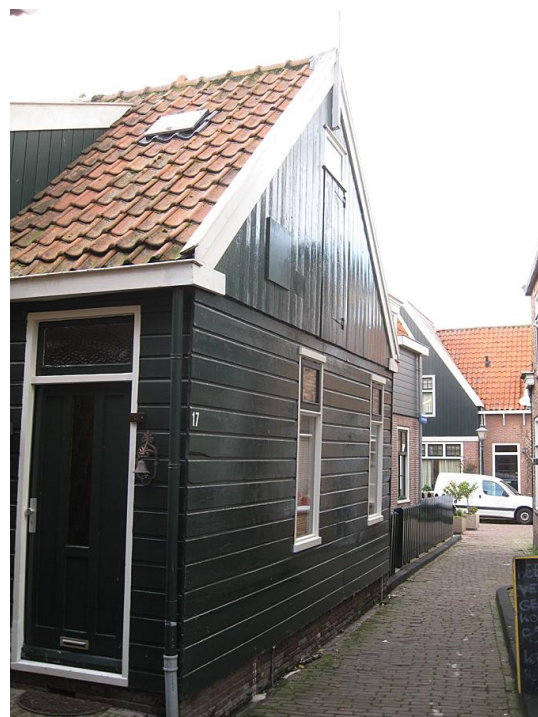
Foto van het pand.

| | Cultuurhistorisch rapport | Objecten gemeente Edam–Volendam |
|---|---|---|
| 4) | Straatnaam | <b>Kerkepad 17</b> |

| | Stijl/Gaafheid | NEE | JA | Toelichting |
|---|---|---|---|---|
| 9) | Is het object van belang wegens de architectonische gaafheid van het exterieur? | | x | Redelijk gave bouwmassa.<br>Niet van belang: gewijzigde vensters met kalf, isolerend glas in onderramen, glas-in-lood in bovenlichten en dakkapel in beide dakvlakken (2009). |
| 11) | Bezit het object bijzondere esthetische kwaliteiten (zoals gevelindeling, bijzondere detaillering, materiaal en/of kleurgebruik etc.)? | | x | Vrijstaande woning aan het Kerkepad. Begane grond en zolderverdieping onder zadeldak met rode verbeterde Hollandse pannen, nok haaks op het Kerkepad. Rabatdelen op gemetselde borstwering. Voorschot met boeidelen en windveren, makelaar. Voorgevel: twee gevelopeningen en opgeklampte deur in voorschot. Linker zijgevel: twee toegangen met deur en bovenlicht. Rechterzijgevel: twee gevelopeningen, bakgoot. Stoep. |

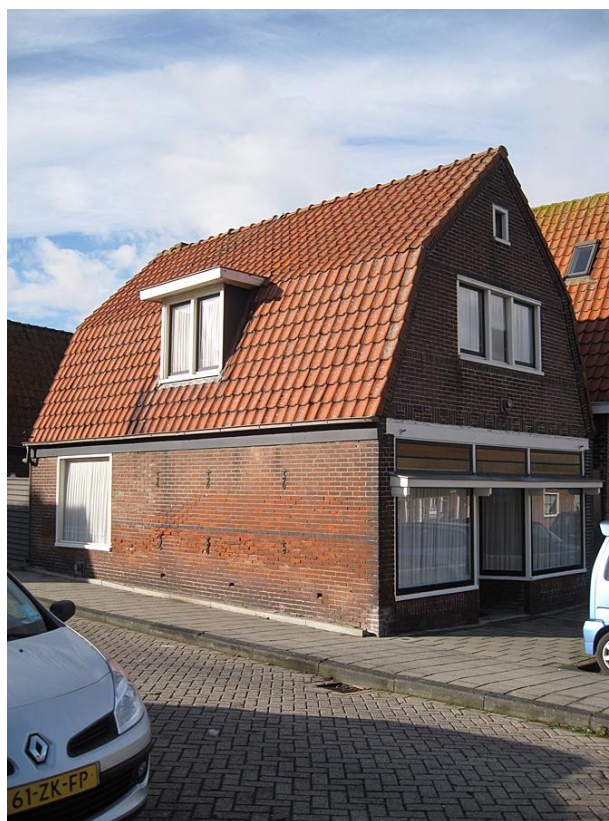
Foto van het pand.

| | Functie | NEE | JA | Toelichting |
|---|---|---|---|---|
| 7) | Is het object van belang vanwege cultuurhistorische aspecten vanwege het (voormalige) gebruik? | | x | Voormalig buurtwinkel/woonhuis. |

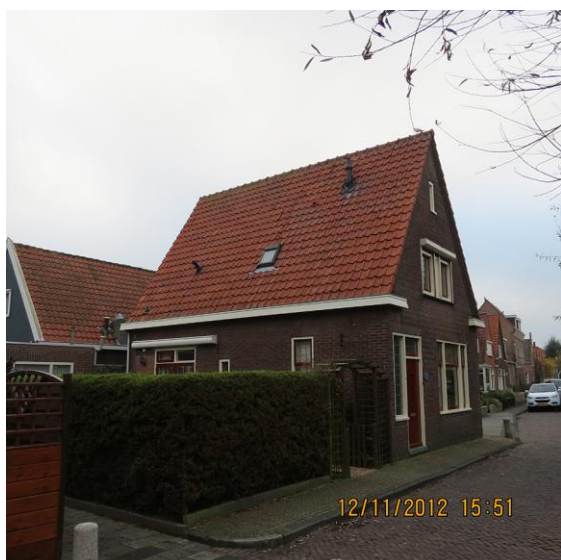
## Foto van het pand

Voorgevel en linker zijgevel

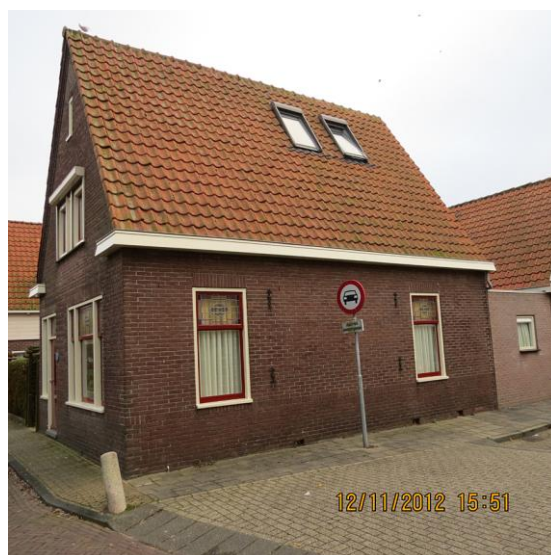
Voorgevel en rechter zijgevel

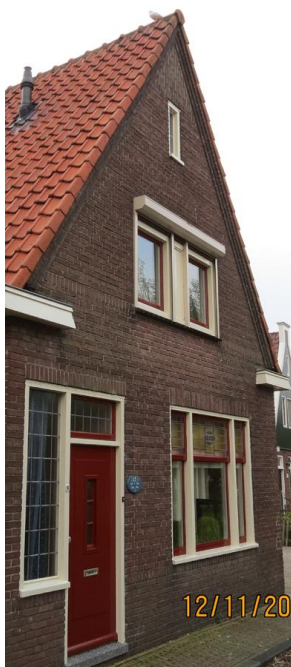
Voorgevel

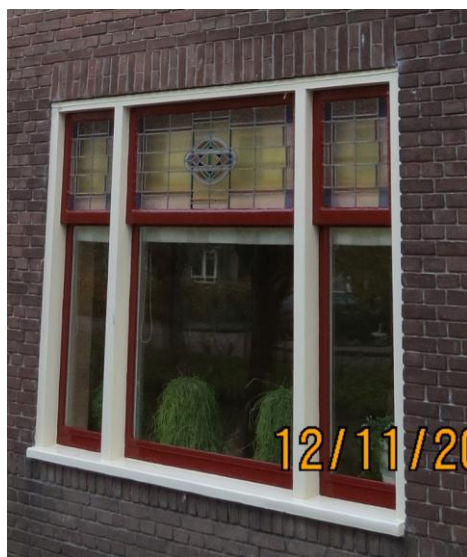
Venster voorgevel/glas-in-lood

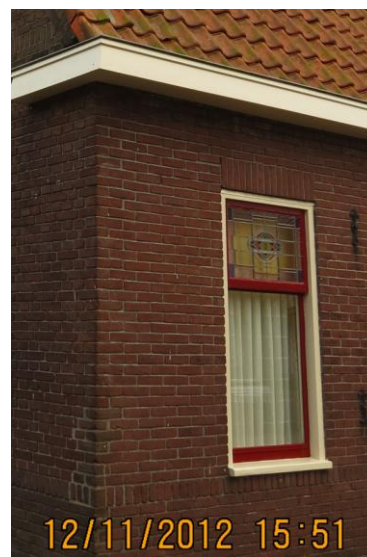
Venster zijgevel/glas-in-lood

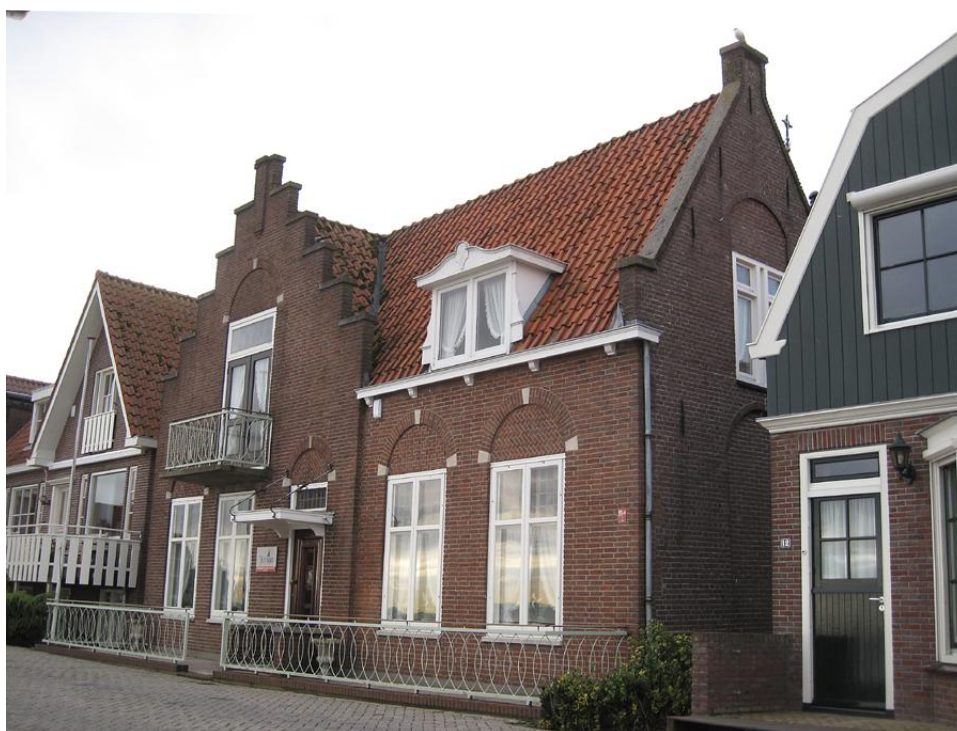
Foto van het pand

| | Functie | NEE | JA | Toelichting |
|---|---|---|---|---|
| 7) | Is het object van belang vanwege cultuurhistorische aspecten vanwege het (voormalige) gebruik? | | x | Woonhuis/artsenpraktijk met apotheek. |

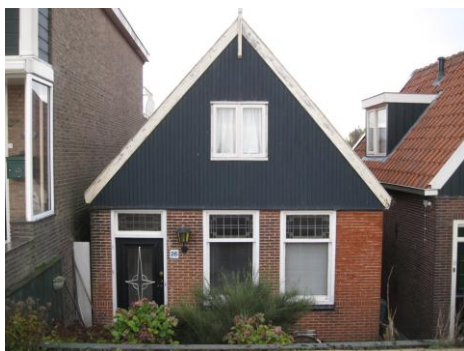
| | Bouwjaar | NEE | JA | Toelichting |
|---|---|---|---|---|
| 9) | Is het object van belang wegens de architectonische gaafheid van het exterieur? | | x | In hoofdvorm zijn de oorspronkelijke volume's nog herkenbaar, de schaal, indeling en materialisatie van de gevels passen ondanks latere aanpassingen nog goed aan het oorspronkelijke concept. Dit geldt niet voor nummer 28. Deze woning is ingrijpend verbouwd en gewijzigd, waarbij deze veranderingen de oorspronkelijke architectonische gaafheid onherstelbaar hebben aangetast. |

| 11) | Bezit het object bijzondere esthetische kwaliteiten (zoals gevelindeling, bijzondere detaillering, materiaal en/of kleurgebruik etc.)? | | x | <p>26, 27, 28 en 29: Vrijstaande woningen met kelder, begane grond en zolderverdieping bij 26 en 29 en begane grond en zolderverdieping bij 27 en 28. Steeg tussen 26/27 en 28/29. Zadeldak met rode Hollandse pannen, nokken haaks op de dijk, bakgoten. Dakkapel (27, 28 en 29). Gevels: rode baksteen in halfsteensverband met gepleisterde plint. 28: gepleisterde gevels en aanbouw onder platdak aan zijde Kloosterbuurt. Voorschot met boeiboord, windveren en makelaar.</p> <p>Ongedeelde schuifvensters (26, 27 en 29) met glas-in-lood in bovenlicht (26 en 27). Toegangen met bovenlicht.</p> <p>Op het schaalniveau van de totale bouwvolumes zijn de sober en zorgvuldig vormgegeven huisjes goed van proporties, hebben gelijkmatige verhoudingen met zorgvuldig vormgegeven en gematerialiseerde gevels. Op detailniveau vonden er een aantal aanpassingen plaats die niet in alle gevallen een bijdrage leveren aan de esthetische kwaliteit. De nummers 26, 27 en 29 bezitten de meeste kwaliteiten. Nummer 28 heeft door latere aanpassingen veel van zijn authenticiteit verloren.</p> |

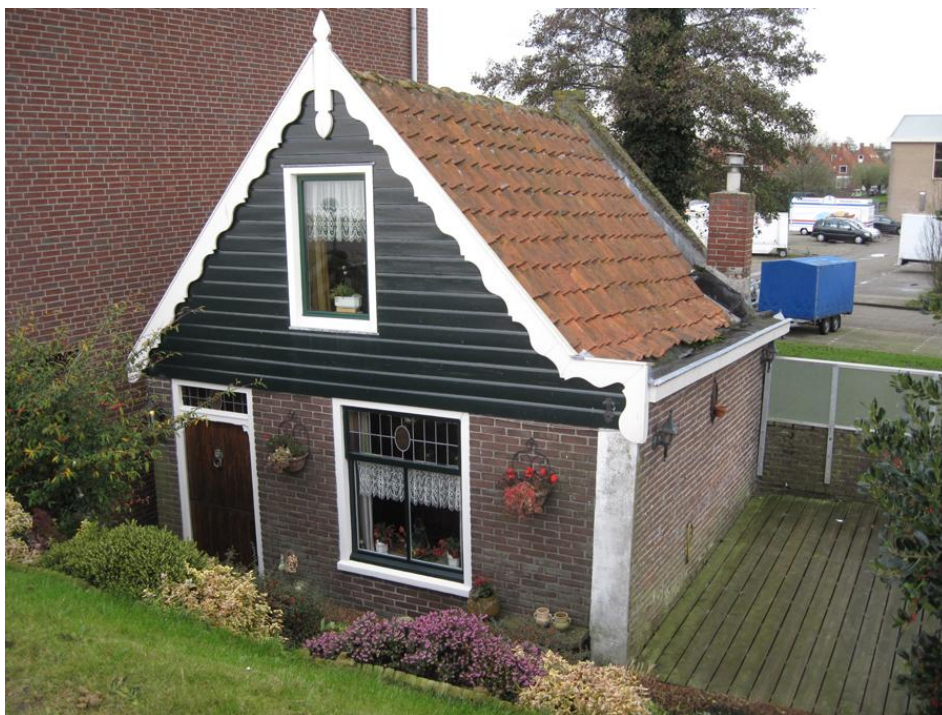
#### Foto's van het pand

| | Cultuurhistorisch rapport | Objecten gemeente Edam–Volendam |
|---|---|---|
| 4) | <b>Straatnaam</b> | <b>Noordeinde 61</b> |

| | Functie | NEE | JA | Toelichting |
|---|---|---|---|---|
| 8) | Is het object van vóór 1960? | | x | Vierde kwart 19 <sup>e</sup> eeuw. |

| | Stijl/Gaafheid | NEE | JA | Toelichting |
|---|---|---|---|---|
| 9) | Is het object van belang wegens de architectonische gaafheid van het exterieur? | | x | Gave bouwmassa.<br>Niet van belang: gewijzigde venster voorschot. |
| 10) | Is het object een goed voorbeeld van een bepaalde stijl of bouwtrant? | | x | Specifieke Volendamse bouwstijl van woonhuis. |
| 11) | Bezit het object bijzondere esthetische kwaliteiten (zoals gevelindeling, bijzondere detaillering, materiaal en/of kleurgebruik etc.)? | | x | Vrijstaande woning met eenlaagse aanbouw aan de rechterzijde. Souterrain, begane grond en zolderverdieping onder zadeldak met een dakvlak met rode Hollandse pannen, nok haaks op de dijk, mastgoot links en bakgoten rechts. Gevels rode baksteen in halfsteens-verband, linker zijgevel houten delen. Voorgevel: op hoek gepleisterde band. Voorschot met decoratief boeiboord, windveren en makelaar en venster.<br>Toegang met bovenlicht en T-venster met glas-in-lood bovenlicht. Rechter zijgevel grenst aan terras en is blind. Achtergevel: tuitgevel met deur naar souterrain, drie vensters, rollaag en tuit. Schoorsteen. |
| 12) | Vertegenwoordigt het object een uniek(e) (bouw)techniek of (bouw)type? | | x | Volendamse visserswoning. |
| 15) | Vormt het object samen met andere delen of objecten (gebouwen, hekwerken, entree, tuin) een karakteristiek historisch complex of historisch stedenbouwkundige structuur? | | x | Pad langs de teen van de dijk en de sloot. |
| 16) | Is het object als onderdeel van een historisch gegroeid stedelijk gebied, lint of landelijk gebied daarin beeldbepalend? | | x | Door afwijkende benedendijkse situering. |

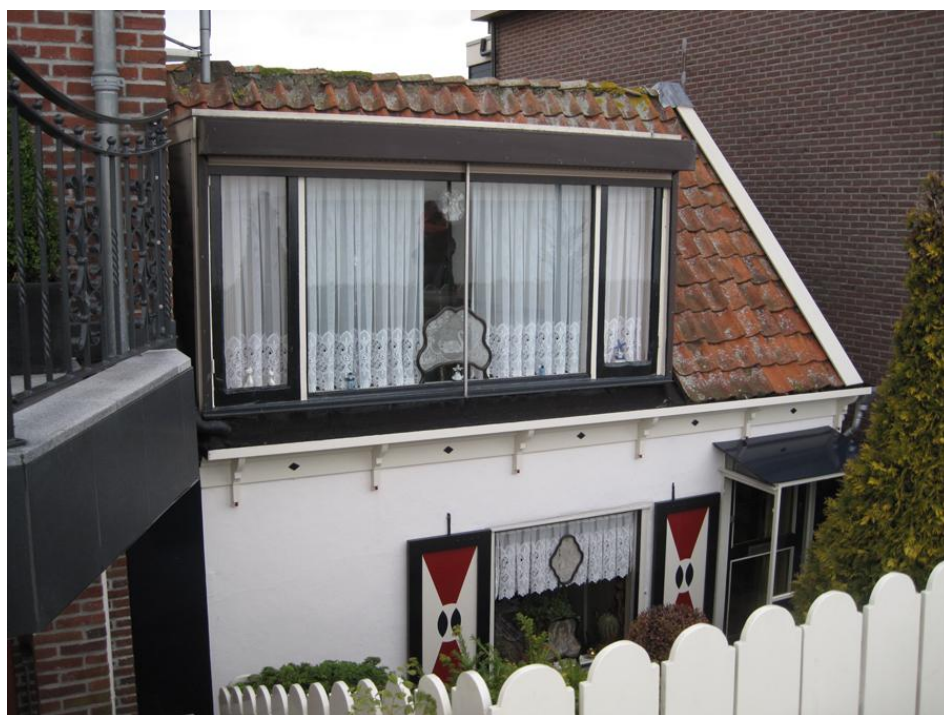
Foto van het pand

| | Cultuurhistorisch rapport | Objecten gemeente Edam–Volendam |
|---|---|---|
| 4) | Straatnaam | Noordeinde 82 |

| | Functie | NEE | JA | Toelichting |
|---|---|---|---|---|
| 8) | Is het object van vóór 1960? | | x | Vierde kwart 19 <sup>e</sup> eeuw. |

| | Stijl/Gaafheid | NEE | JA | Toelichting |
|---|---|---|---|---|
| 9) | Is het object van belang wegens de architectonische gaafheid van het exterieur? | x | | In het pand is uitsluitend de oorspronkelijke bouwmassa te herkennen. Niet van belang: gewijzigde venster voorgevel, toegangsdeur en dakkapel. |

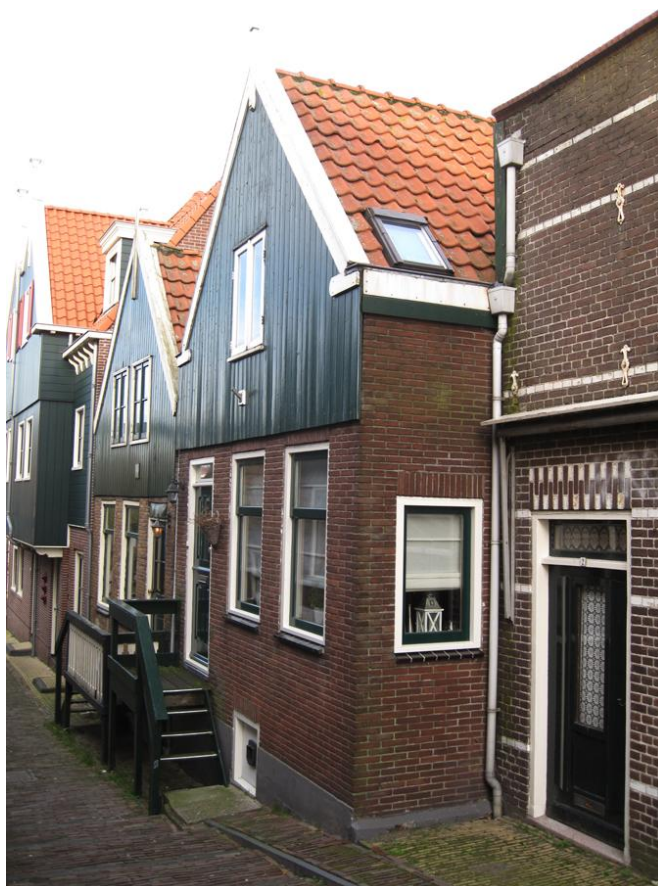
Foto van het pand.

| | Bouwjaar | NEE | JA | Toelichting |
|---|---|---|---|---|
| 8) | Is het object van vóór 1960? | | x | In oorsprong vierde kwart 19 <sup>e</sup> eeuw. Gevels en kap verbouwd in het derde kwart van de 20 <sup>e</sup> eeuw. |
| 9) | Is het object van belang wegens de architectonische gaafheid van het exterieur? | | x | Gave bouwmassa uit 1957 (nieuwe voor- en rechter zijgevel). Niet van belang: Velux-dakraam en isolerende beglazing. |
| 10) | Is het object een goed voorbeeld van een bepaalde stijl of bouwtrant? | | x | Traditionele streekeigen architectuur. |
| 11) | Bezit het object bijzondere esthetische kwaliteiten (zoals gevelindeling, bijzondere detaillering, materiaal en/of kleurgebruik etc.)? | | x | Kelder, begane grond, verdieping onder zadeldak met rode verbeterde en gesmoorde Hollandse pannen, windveren, boeiboorden en makelaar. Nok haaks op de straat. Rode baksteen in halfsteens verband, gepleisterde plint. Keramische lekdorpels. Voorschot voor topgevel met venster. Toegang via trap met bordes. Kelderraam. Begane grond: toegang met bovenlicht, twee vensters met bovenlicht. Linker en rechter zijgevel worden ingenomen door belendingen. Rechter zijgevel steekt uit voor gevel Oude Draaipad 2 en heeft een venster. |
| 15) | Vormt het object samen met andere delen of objecten (gebouwen, hekwerken, entree, tuin) een karakteristiek historisch complex of historisch stedenbouwkundige structuur? | | x | Woonhuis met verhoogde toegang en bordes en verspringende rooilijn. |

| | <b>(Plaatselijk) historisch belang</b> | NEE | JA | Toelichting |
|---|---|---|---|---|
| 16) | Is het object als onderdeel van een historisch gegroeid stedelijk gebied, lint of landelijk gebied daarin beeldbepalend? | | x | Door de verschijningsvorm als woonhuis met kelder, verhoogde begane grond en zolder, een toegang met bordes en een vooruitspringende gevel met zijraam neemt het pand een beeldbepalende plaats in het Oude Draaipad. |

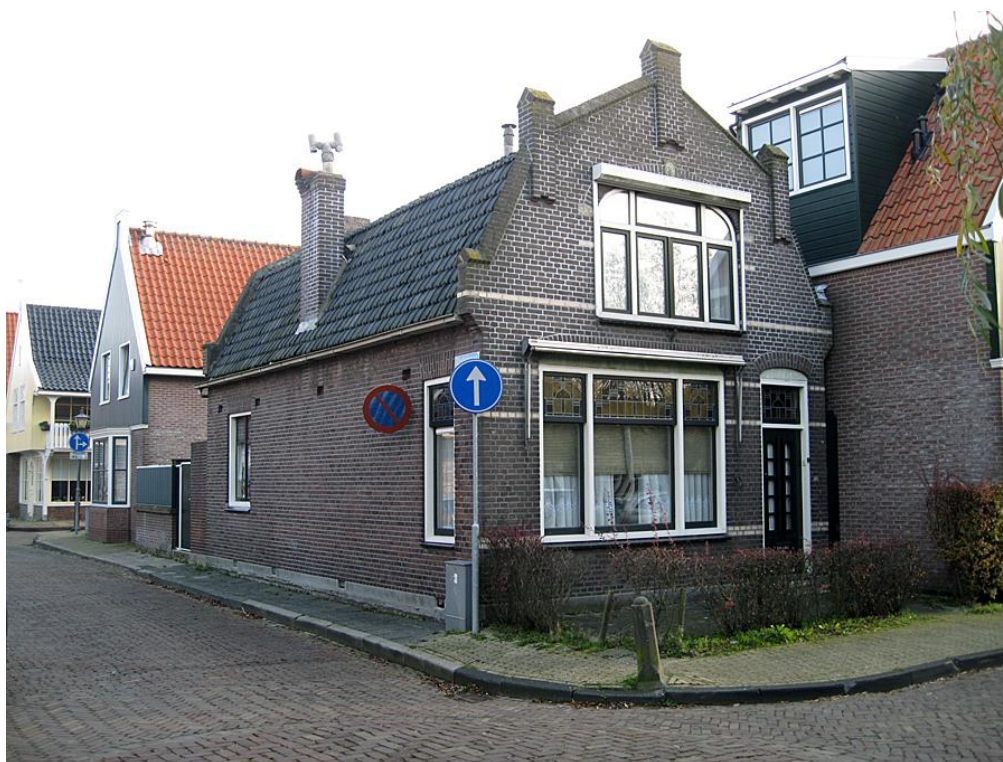
Foto van het pand

| | Functie | NEE | JA | Toelichting |
|---|---|---|---|---|
| 8) | Is het object van vóór 1960? | | x | Eerste kwart 20 <sup>e</sup> eeuw. |

| | Stijl/Gaafheid | NEE | JA | Toelichting |
|---|---|---|---|---|
| 9) | Is het object van belang wegens de architectonische gaafheid van het exterieur? | | x | Gave voorgevel. Niet van belang: aanbouw achterzijde, isolerende beglazing, zonwering en kunststof mastgoot. |

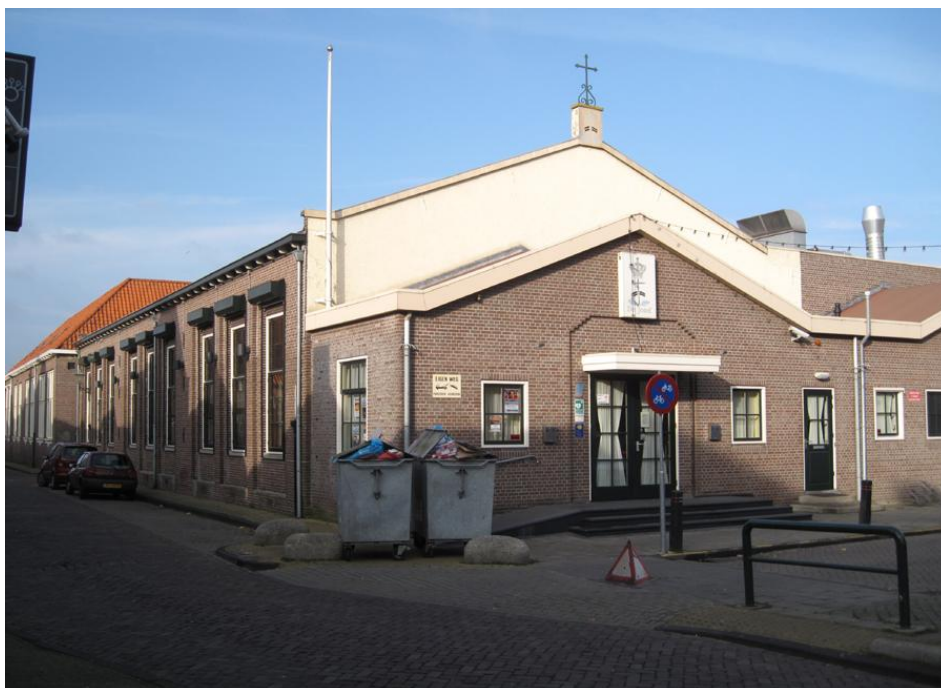
Foto van het verenigingsgebouw

| | Functie | NEE | JA | Toelichting |
|---|---|---|---|---|
| 7) | Is het object van belang vanwege cultuurhistorische aspecten vanwege het (voormalige) gebruik? | | x | Verenigingsgebouw in het centrum van Volendam. |
