# Cultureel Erfgoed

## Oude Kom Volendam

## Inventarisatie

## 2.1.3 Inventarisatie en specifieke richtlijnen per object

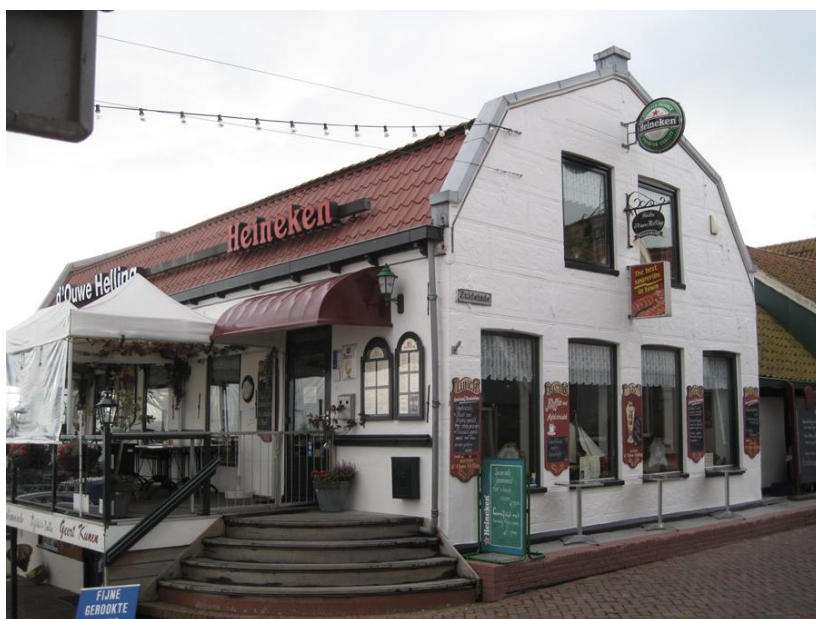
Zuideinde 5

| | Stijl/Gaafheid | NEE | JA | Toelichting |
|---|---|---|---|---|
| 9) | Is het object van belang wegens de architectonische gaafheid van het exterieur? | x | | Zuideinde 5: authentieke bouwmassa. Niet van belang: gewijzigde vensters, toegangen, dakbedekking en aangebouwd terras.<br>Zuideinde 7 (deel tussen 5 en 9): authentieke tussenbebouwing. |
| 11) | Bezit het object bijzondere esthetische kwaliteiten (zoals gevelindeling, bijzondere detaillering, materiaal en/of kleurgebruik etc.)? | | x | 5: Souterrain aan de Haven, begane grond en zolderverdieping onder mansardedak, nok haaks op het Zuideinde, bakgoot.<br>Vorgevel: gepleisterd met blokverband, zes getoogde gevelopeningen, gevel volgt vorm mansardedak, afgewerkt met zinken dekplaat.<br>Linker zijgevel: niet waardevol overdekt terras.<br>Souterrain: toegang naar winkel en drie gevelopeningen.<br>Begane grond: toegang en zes gevelopeningen.<br>Rechter zijgevel: grenst aan Zuideinde 7 en 9.<br>Achtergevel: eenlaagse aanbouw met toegang en gevelopening in souterrain.<br>Twee vensters begane grond en twee gevelopeningen ter hoogte verdieping.<br>7: Bakstenen gepleisterde gevel, toegang met opgeklampte deur, zadeldak met rode Hollandse pannen, bakgoot op ruim overstek. Stoep. |

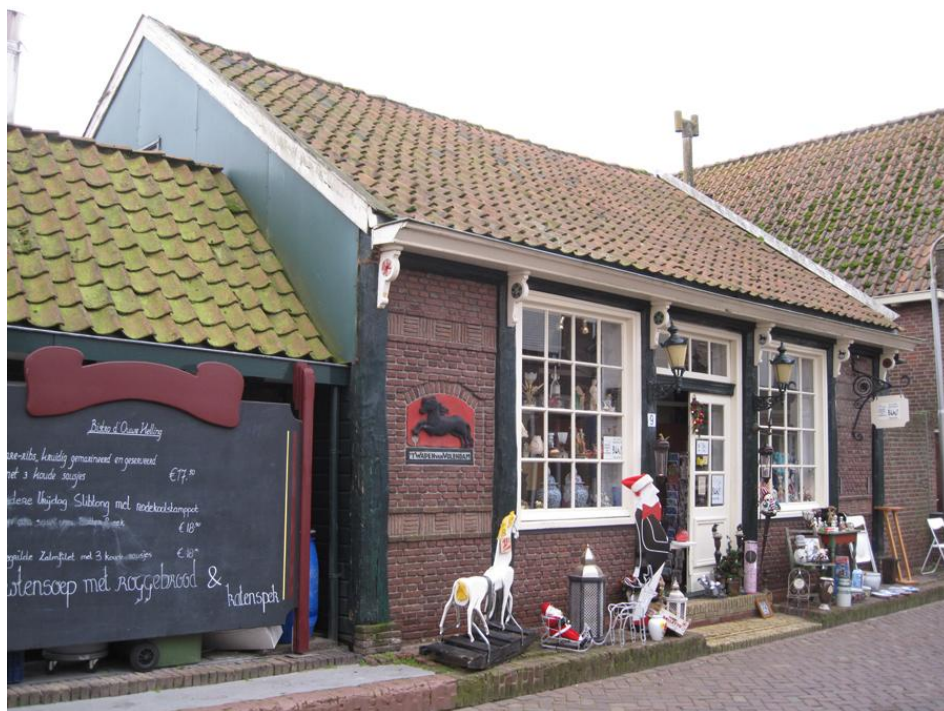
Foto van het pand

| | Functie | NEE | JA | Toelichting |
|---|---|---|---|---|
| 7) | Is het object van belang vanwege cultuurhistorische aspecten vanwege het (voormalige) gebruik? | | x | Historische Werkplaats. |

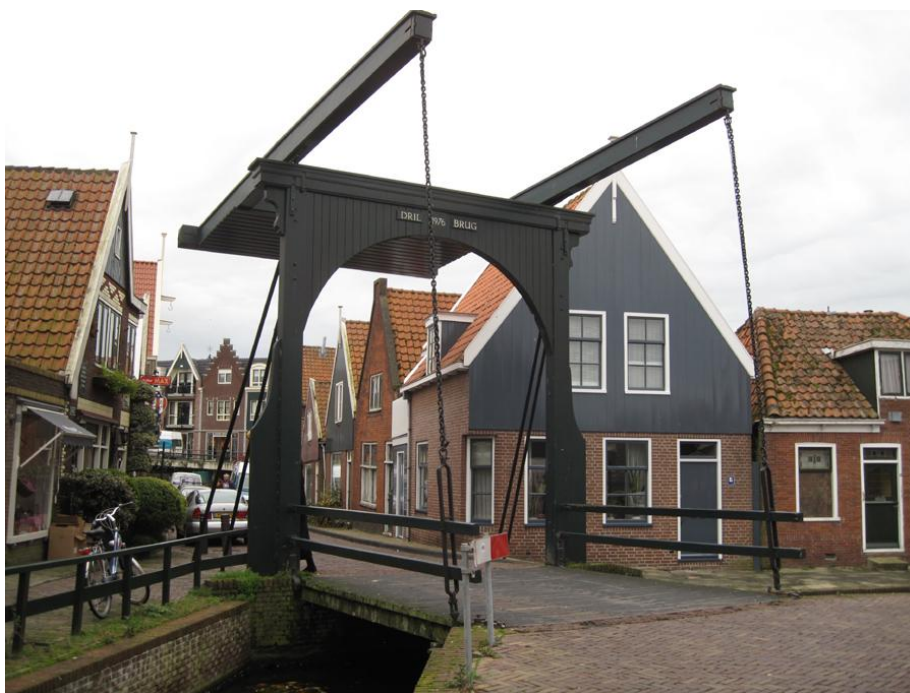
Foto van de brug

| | <b>Functie</b> | NEE | JA | Toelichting |
|---|---|---|---|---|
| 7) | Is het object van belang vanwege cultuurhistorische aspecten vanwege het (voormalige) gebruik? | | x | Met de hand te bedienen houten ophaalbrug. |

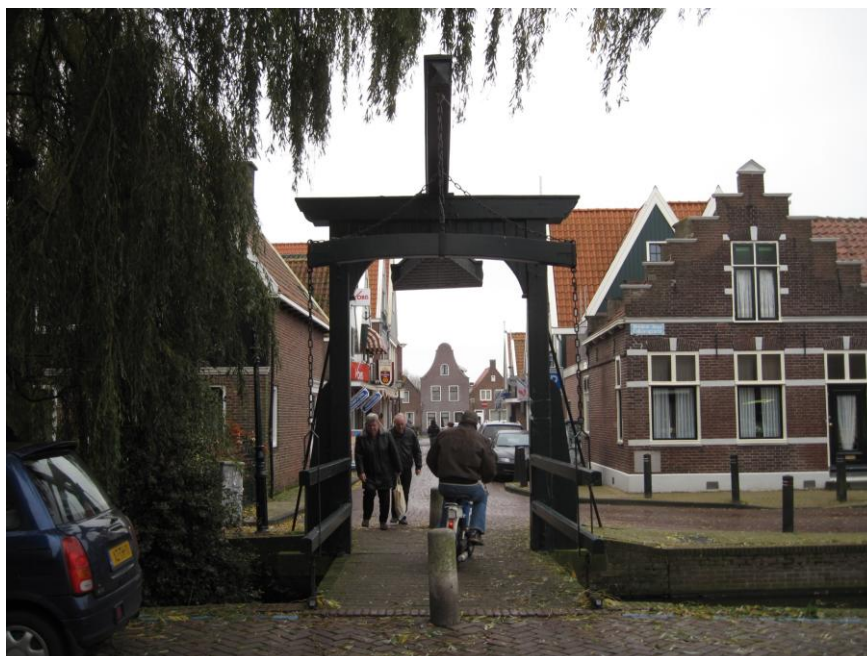
Foto van de brug

| | Functie | NEE | JA | Toelichting |
|---|---|---|---|---|
| 7) | Is het object van belang vanwege cultuurhistorische aspecten vanwege het (voormalige) gebruik? | | x | Houten ophaalbrug. |

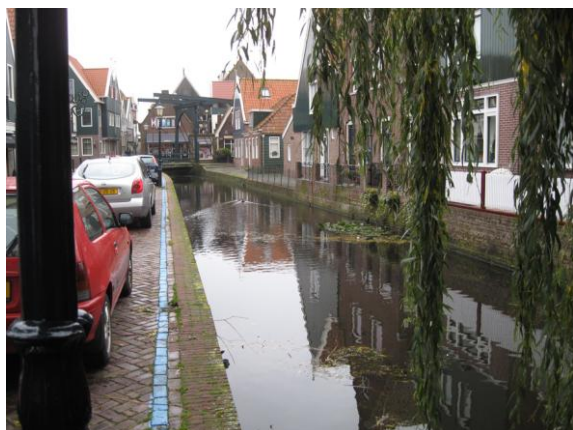
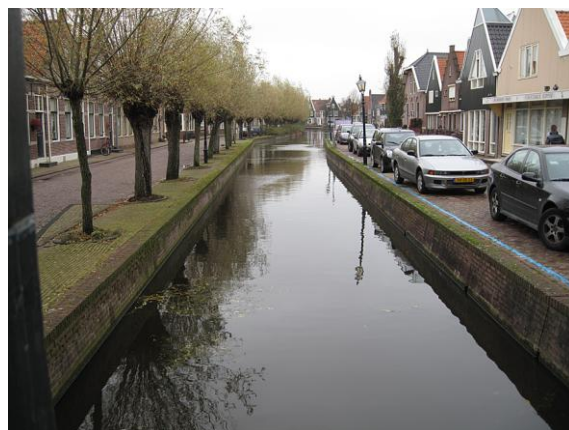
#### Foto kademuren

| | Functie | NEE | JA | Toelichting |
|---|---|---|---|---|
| 7) | Is het object van belang vanwege cultuurhistorische aspecten vanwege het (voormalige) gebruik? | | x | Als kademuur, markeert de sloot. |

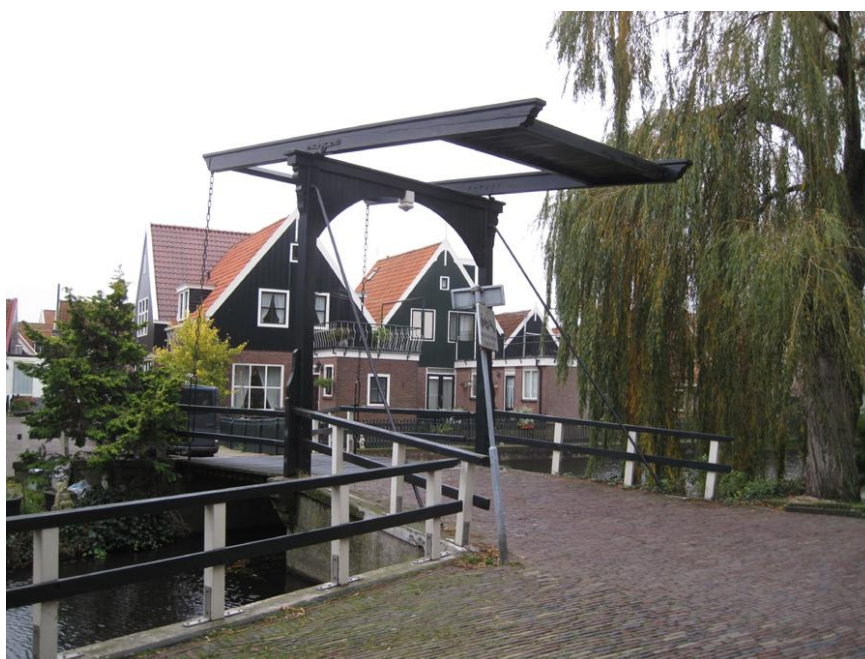
Foto voorgevel aanzicht

| | Functie | NEE | JA | Toelichting |
|---|---|---|---|---|
| 7) | Is het object van belang vanwege cultuurhistorische aspecten vanwege het (voormalige) gebruik? | | x | Houten ophaalbrug. |

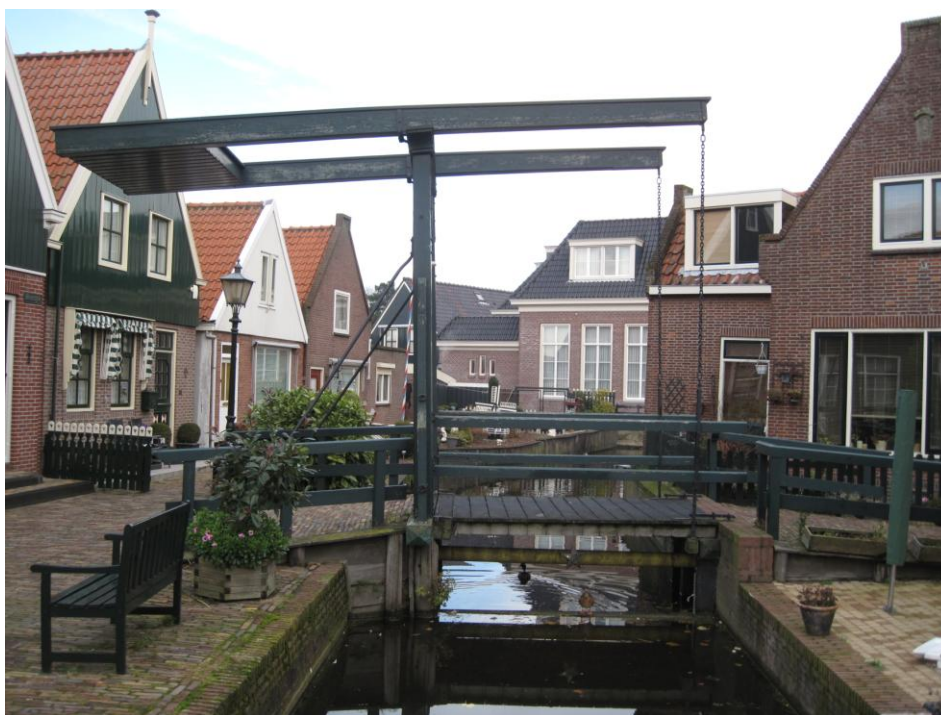
Foto van de brug

| | Functie | NEE | JA | Toelichting |
|---|---|---|---|---|
| 7) | Is het object van belang vanwege cultuurhistorische aspecten vanwege het (voormalige) gebruik? | | x | Beweegbare houten ophaalbrug. |

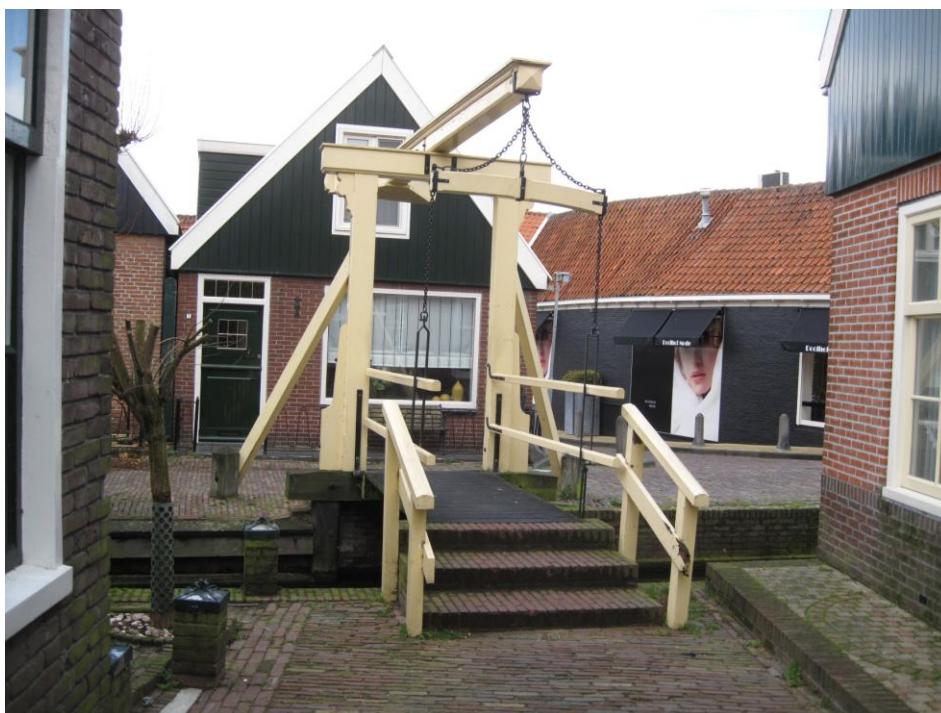
Foto van de brug

| | Functie | NEE | JA | Toelichting |
|---|---|---|---|---|
| 7) | Is het object van belang vanwege cultuurhistorische aspecten vanwege het (voormalige) gebruik? | | x | Houten ophaalbrug. |

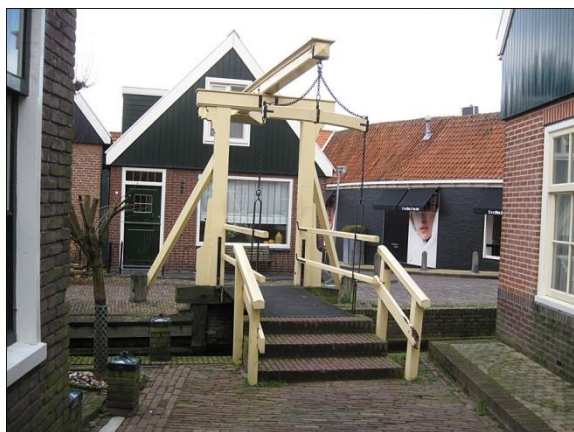
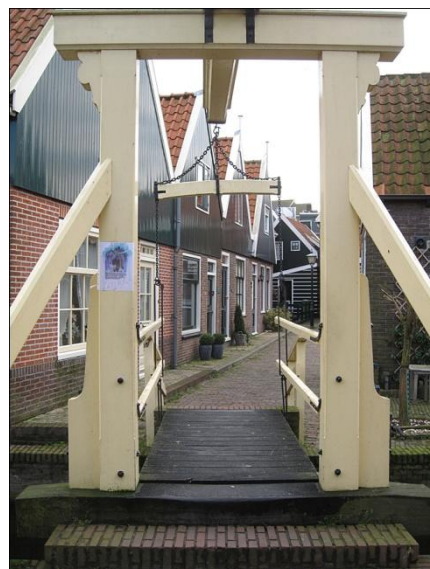
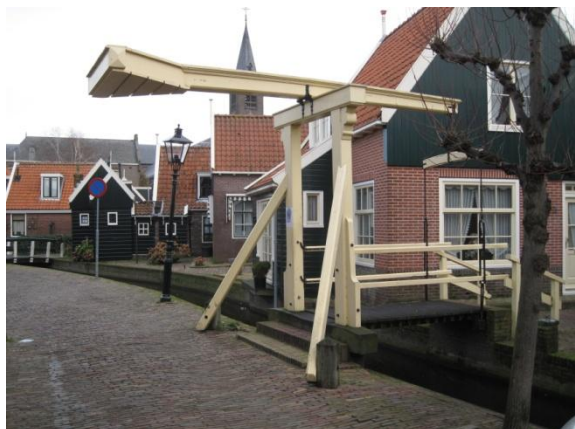
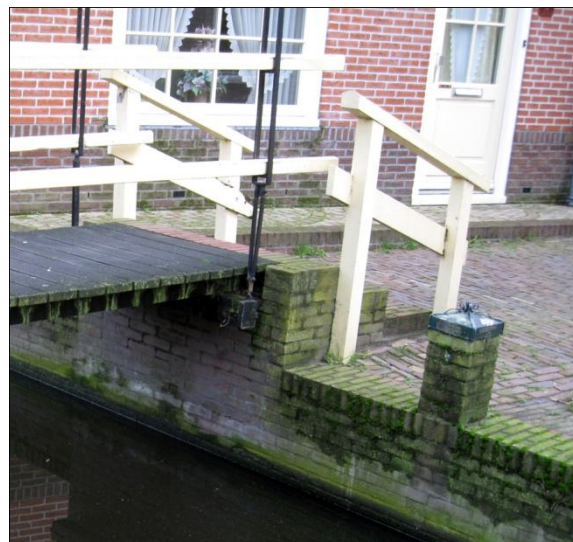
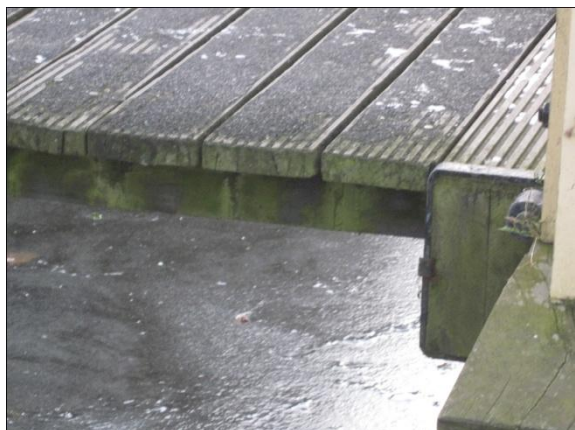
#### Foto's van relevante details

| | Stijl/Gaafheid | NEE | JA | Toelichting |
|---|---|---|---|---|
| 9) | Is het object van belang wegens de architectonische gaafheid van het exterieur? | | x | Gave houten ophaalbrug. |
| 10) | Is het object een goed voorbeeld van een bepaalde stijl of bouwtrant? | | x | In traditionele verschijningsvorm gebouwde ophaalbrug met bakstenen landhoofden. |
| 11) | Bezit het object bijzondere esthetische kwaliteiten (zoals gevelindeling, bijzondere detaillering, materiaal en/of kleurgebruik etc.)? | | x | Verhoogd gelegen, geel geschilderde houten ophaalburg met 1 priem, een balans, een hamei met houtentrekstangen, een ketting die een steun draagt met twee kettingen die de houten leuning dagen. Een klap met houten delen. Aan de Doolhofzijde een kort houten hekje. Rode bakstenen treden met aan de Meerzijde een houten draagbalk. Rode bakstenen in halfsteensverband gemetselde landhoofden en aansluitende kademuren met een rollaag. |
| 12) | Vertegenwoordigt het object een uniek(e) (bouw)techniek of (bouw)type? | | x | Met de hand te bedienen houten beweegbare ophaalbrug. |
| 14) | Is het object van belang vanwege de oorspronkelijkheid of de bijzonderheid van (een onderdeel van) het exterieur? | | x | Authentieke verhoogd gelegen beweegbare houten voetgangersophaalbrug. |

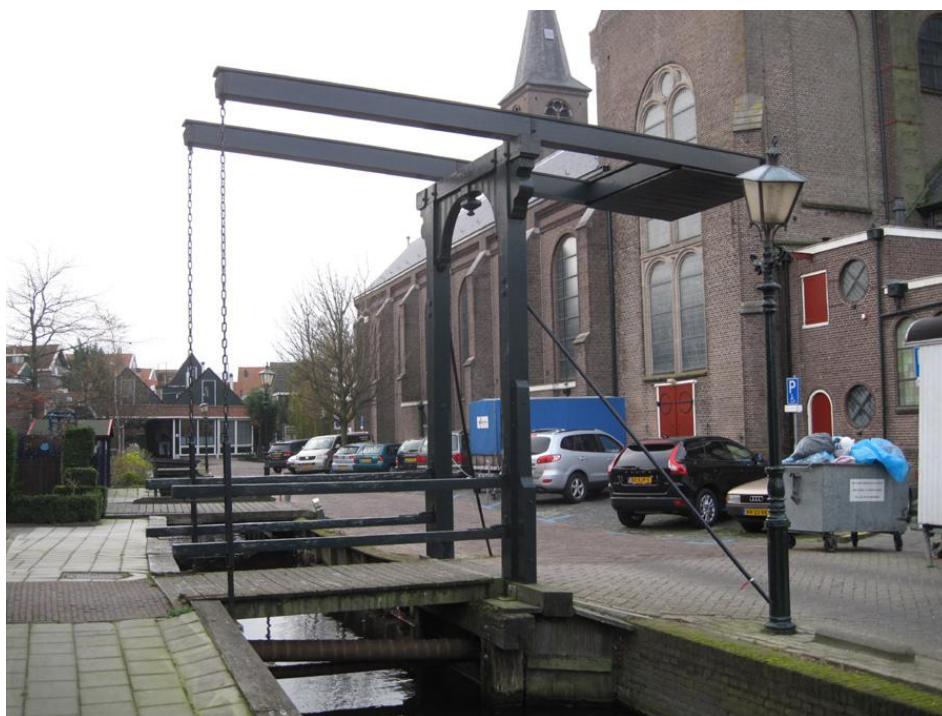
Foto van de brug

| | Functie | NEE | JA | Toelichting |
|---|---|---|---|---|
| 7) | Is het object van belang vanwege cultuurhistorische aspecten vanwege het (voormalige) gebruik? | | x | Houten ophaalbrug. |

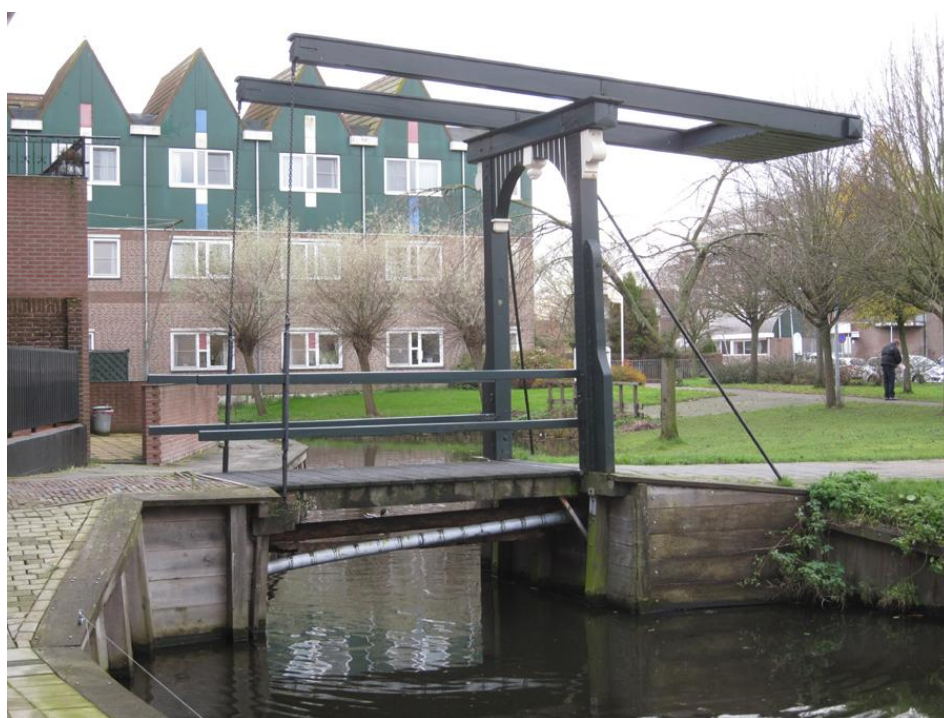
Foto van de brug

| | Functie | NEE | JA | Toelichting |
|---|---|---|---|---|
| 7) | Is het object van belang vanwege cultuurhistorische aspecten vanwege het (voormalige) gebruik? | | x | Houten ophaalbrug. |
