# **VERKENNEND BODEMONDERZOEK**

**DE KROMMERT 1, 18 EN 25**

**te OOSTHUIZEN**

Rapportnummer: 2019261

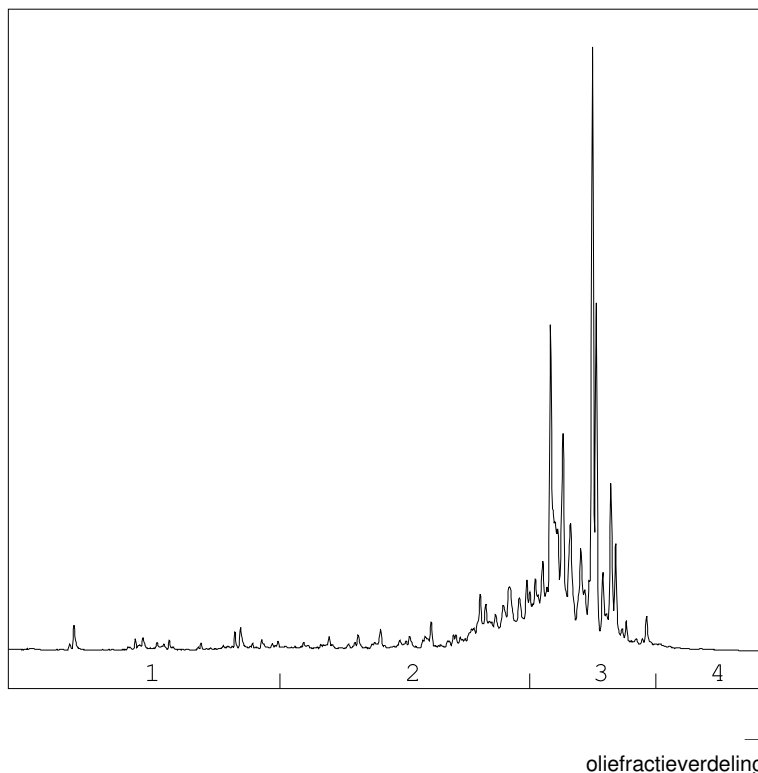
## OLIECHROMATOGRAM

**Monstercode** : 6168564  
**Project omschrijving** : 2019261-Krom  
**Uw referentie** : og1 01 (100-140) 02 (90-120) 02 (120-155) 03 (120-155) 04 (115-150) 05 (90-125)  
**Methode** : minerale olie (florisil clean-up)

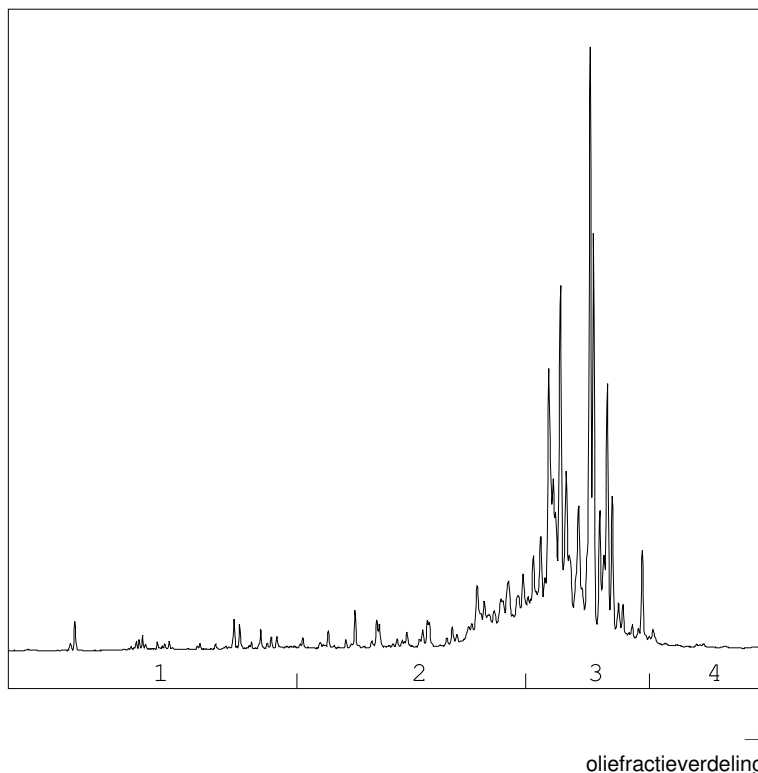
## OLIECHROMATOGRAM

**Monstercode** : 6168565  
**Project omschrijving** : 2019261-Krom  
**Uw referentie** : og2 01 (140-190) 02 (155-200) 03 (155-205) 04 (150-200) 05 (125-175)  
**Methode** : minerale olie (florisil clean-up)

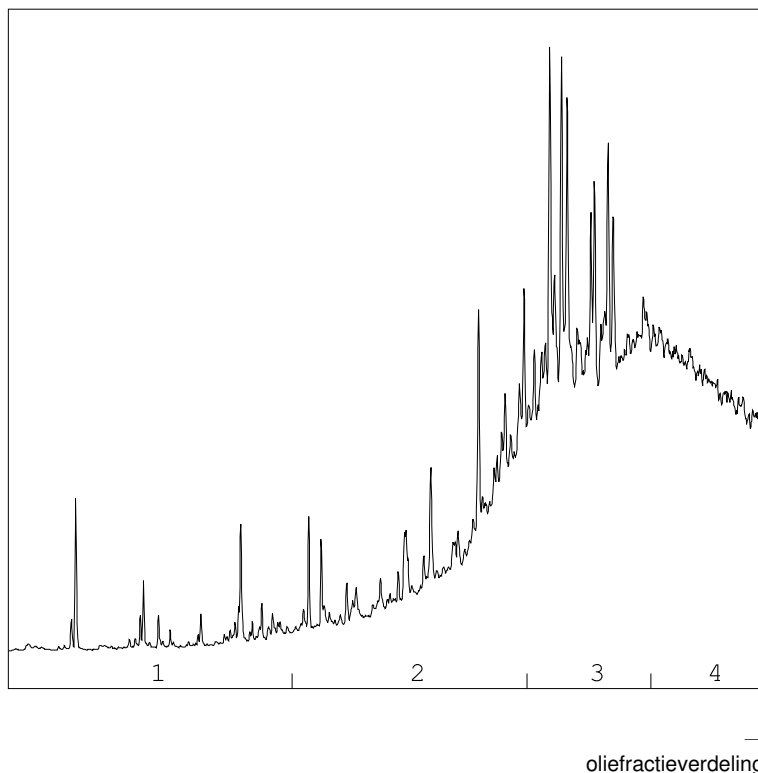
## OLIECHROMATOGRAM

**Monstercode** : 6176444  
**Project omschrijving** : 2019261-Krom  
**Uw referentie** : bg2 06 (0-30) 10 (0-40)  
**Methode** : minerale olie (florisil clean-up)
