## NADER ONDERZOEK HUISMUS, GIERZWALUW & VLEERMUIZEN

22/010/2023 | PROJECTNUMMER: 23-247

Ten behoeve van de sloop van enkele woonblokken gelegen in de  
Bloemenbuurt, Fase 3 te Enkhuizen

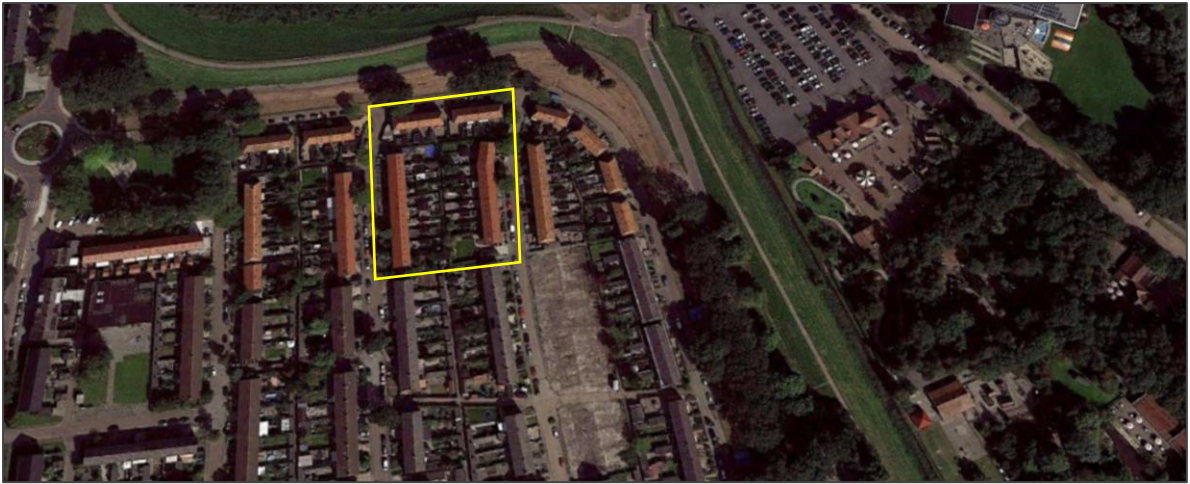
Afb 2: De betreffende woonblokken

De adressen van woonblokken zijn: Goudsbloemstraat 1 t/m 19, Begoniastraat 2 t/m 18 en Asterstraat 9 t/m 16.

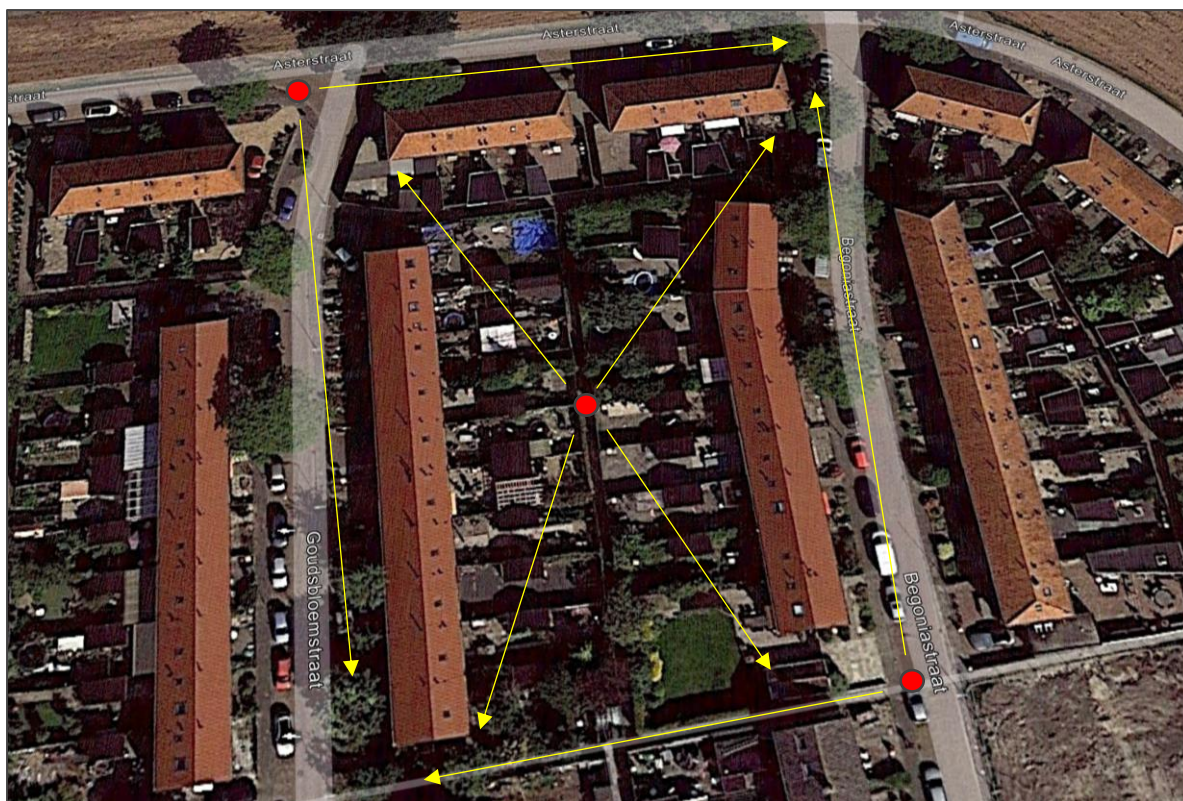
Afb 3: Spotlocaties en kijkrichtingen vleermuisonderzoek

Voor het vleermuis onderzoek is het noodzakelijk dat 70% van de oriëntaties van de woonblokken geïnspecteerd worden. Daarom is in dit geval het onderzoek uitgevoerd met 3 personen. Tijdens het onderzoek zijn de aanwezige vleermuiskasten aan de gevels van onderaf beschenen om aanwezige vleermuizen te kunnen zien.

Zie onderstaande afbeelding van de locaties waarvandaan gespot is met betrekking tot het vleermuisonderzoek.

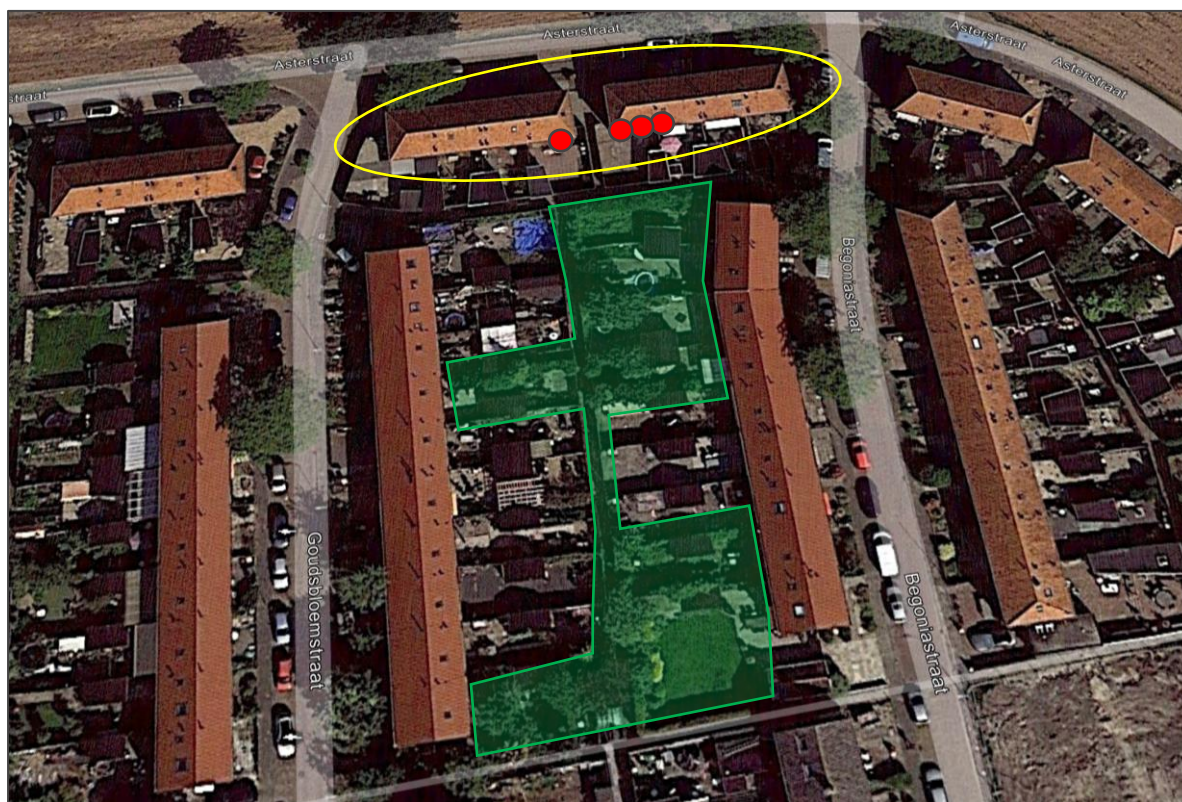
Afb 4: Locaties van huismusnesten (rode stippen) en functioneel leefgebied (groen vlak)

Tijdens beide onderzoeksronden is vastgesteld dat op 4 locaties een Huismusnest aanwezig is. De huismusnesten zijn aanwezig in 2 woonblokken waarbij een ouder dak aanwezig is. De 2 overige woonblokken zijn voorzien van nieuwere daken. Zie afbeelding 4 voor de locaties van de nesten.

Achter de woonblokken waar de nesten zijn aangetroffen is voornamelijk verharding aanwezig. Achter de 2 overige woonblokken is bij veel woningne dicht gestructureerd groen aanwezig. Hierin zijn diverse Huismussen waargenomen tijdens beide onderzoeksronden. Dit kan gezien worden als functioneel leefgebied.

Er zijn 4 Huismusnesten aangetroffen in 2 van de te slopen woonblokken.

Er is achter de woonblokken essentieel functioneel leefgebied aanwezig voor huismussen. Zie afbeelding 4.

- Per aanwezig nest dienen 2 alternatieven aangeboden te worden. Dus voor de 4 aanwezige huismusnesten minimaal 8.
- Zo dicht mogelijk bij de bestaande nesten, in een naastgelegen woonblok/woonblokken.
- Rekening houdend met predatoren (katten).
- Rekening houdend met de werkruimte welke nodig is voor de sloop/renovatie.
- Functioneel groen dient binnen de ontwerpen van de nieuwbouw meegenomen te worden.

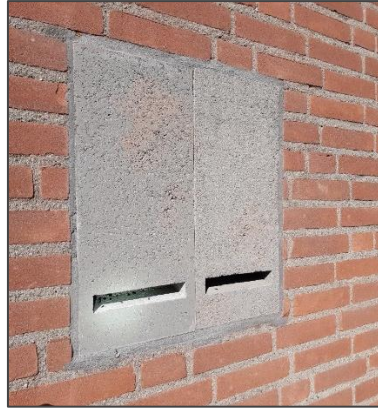
Afb 11: Inbouw vleermuiskast

Voor de vleermuizen is het mogelijk om op nader te bepalen locaties vleermuiskasten op te hangen of uitgebreide vleermuisverblijfplaatsen in te metselen in de gevel.
