## NADER ONDERZOEK HUISMUS, GIERZWALUW & VLEERMUIZEN

24/10/2023 | PROJECTNUMMER: 23-247

Ten behoeve van de sloop van enkele woonblokken gelegen in de  
Bloemenbuurt, Fase 4 te Enkhuizen

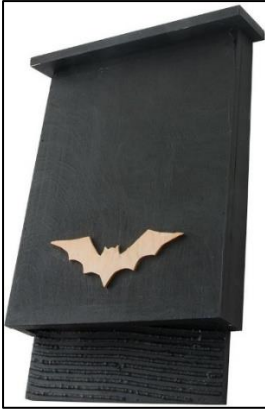
Afb 10: Vleermuiskast

Voor de vleermuizen is het mogelijk om op nader te bepalen locaties vleermuiskasten op te hangen of uitgebreide vleermuisverblijfplaatsen in te metselen in de gevel.
