## Begoniastraat e.o. te Enkhuizen

Milieuhygiënisch vooronderzoek  
Verkennd milieukundig bodemonderzoek

Kenmerk : A3973-06/KHA/rap1  
Datum : 27 september 2023

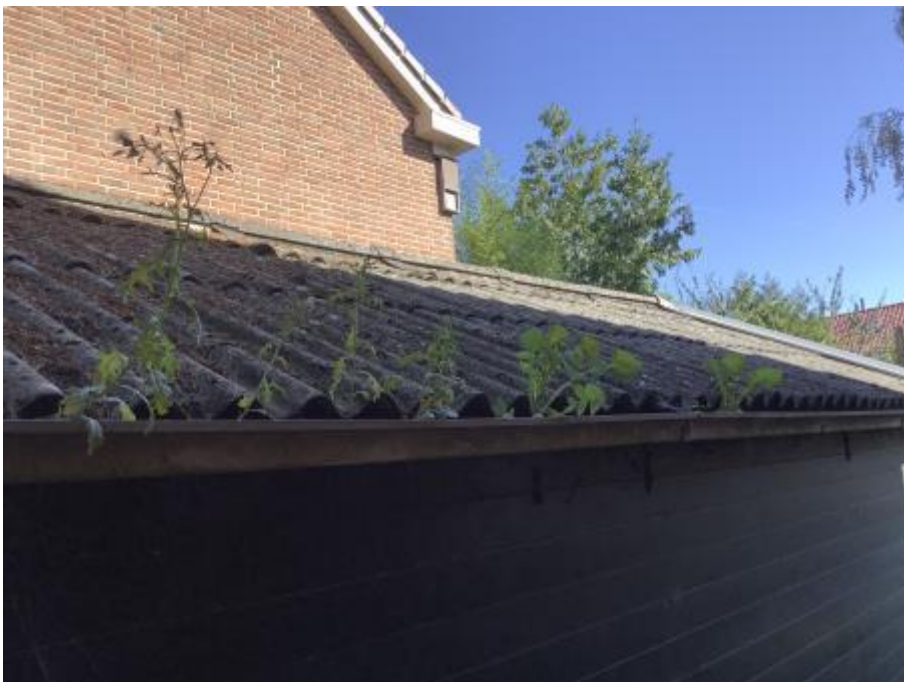
- De wegen en steegjes tussen de woningen in zijn hooguit verhard met klinkers/tegels;
- De voor- en achtertuinen van de woningen zijn onverhard of verhard met klinkers/tegels;
- Ter plaatse van de garage naast de woning aan de Violenstraat 17 is een asbestverdacht dak waargenomen.

Foto vermoedelijk asbestdak nabij boring 03
