# **VERKENNEND BODEMONDERZOEK**

**HALING**

**te ENKHUIZEN**

Rapportnummer: 2014367

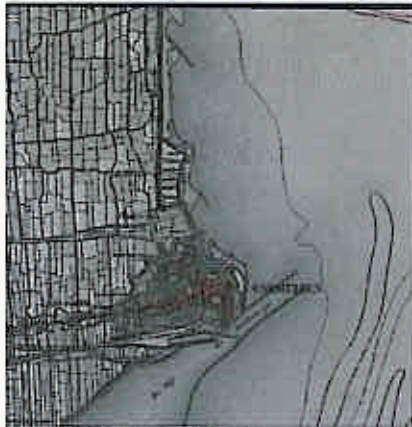
Topografische militaire kaart 1887

Vergelijking tussen luchtfoto's en topografische atlassen uit verschillende perioden heeft opgeleverd, dat het verkavelingspatroon vanaf circa 1887 tot nu vrijwel niet gewijzigd is; de verkavelingstructuur is altijd haaks op de wegenstructuur geweest (grofweg noord-zuid). Op de onderzoekslocatie loopt nog een sloot, deze wordt tijdens het onderhavige onderzoek niet onderzocht.

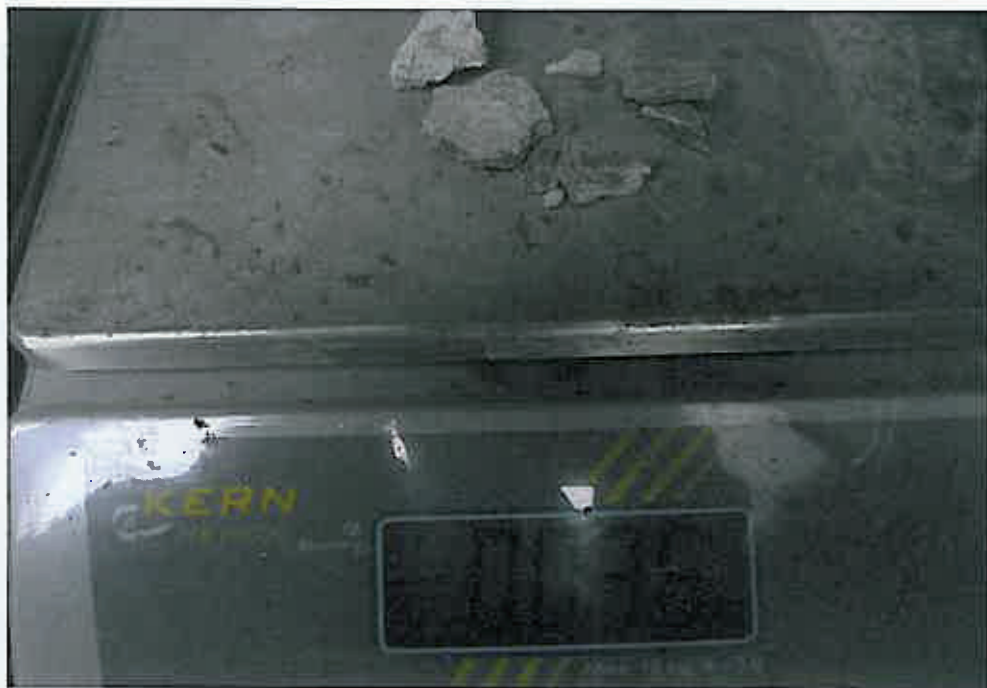
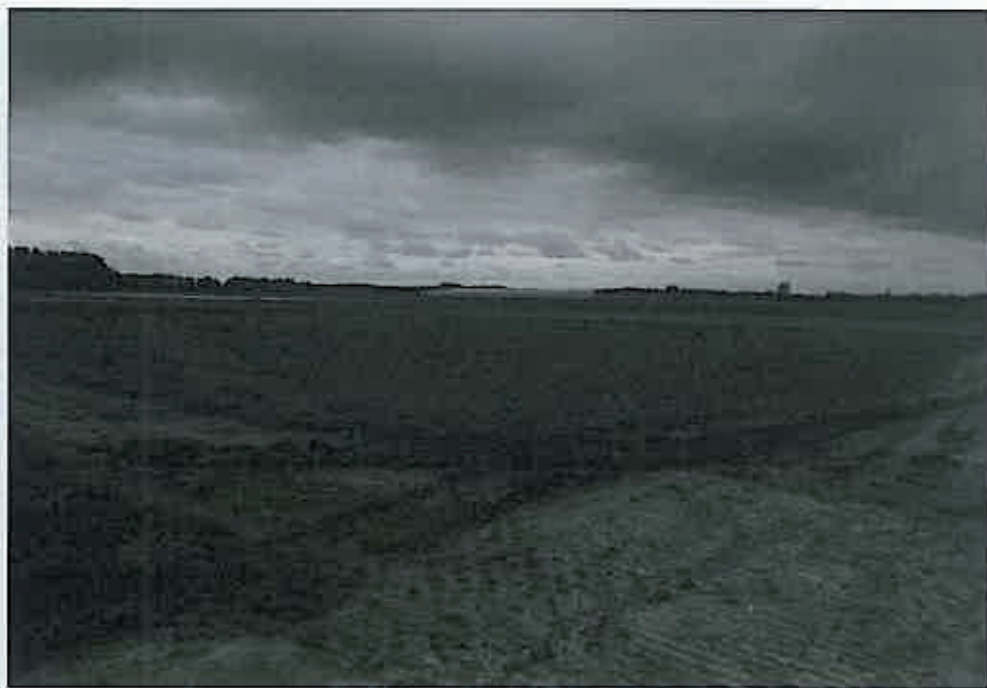
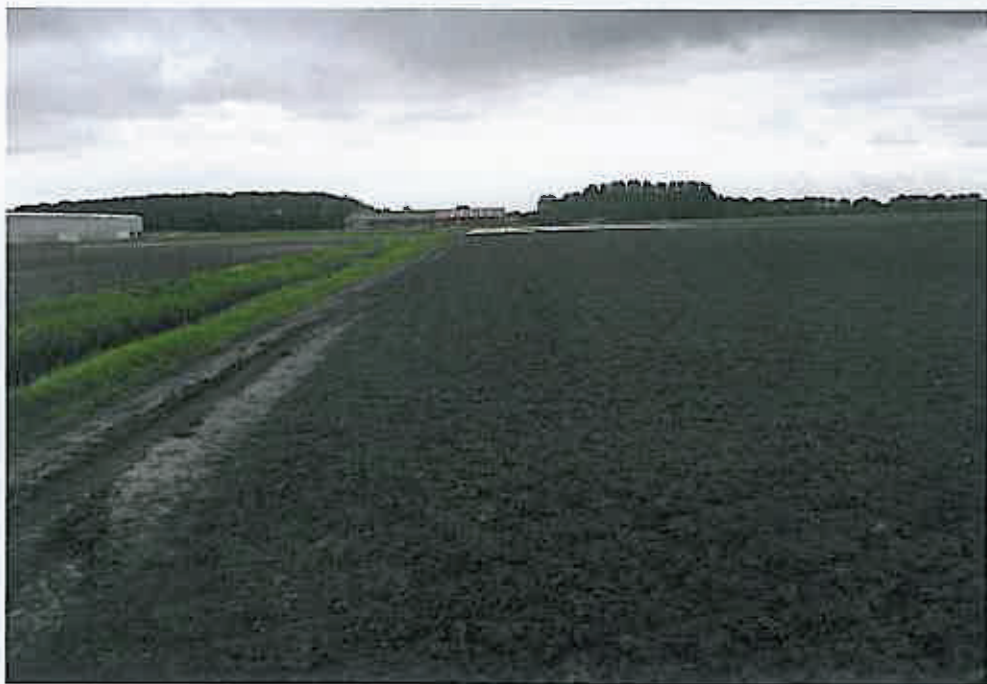
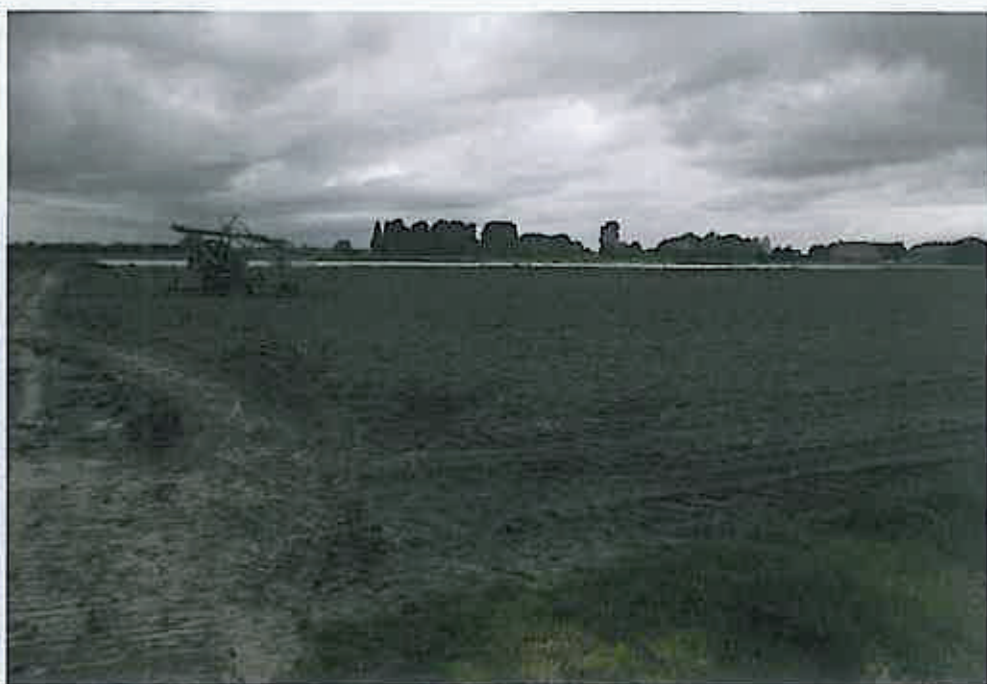
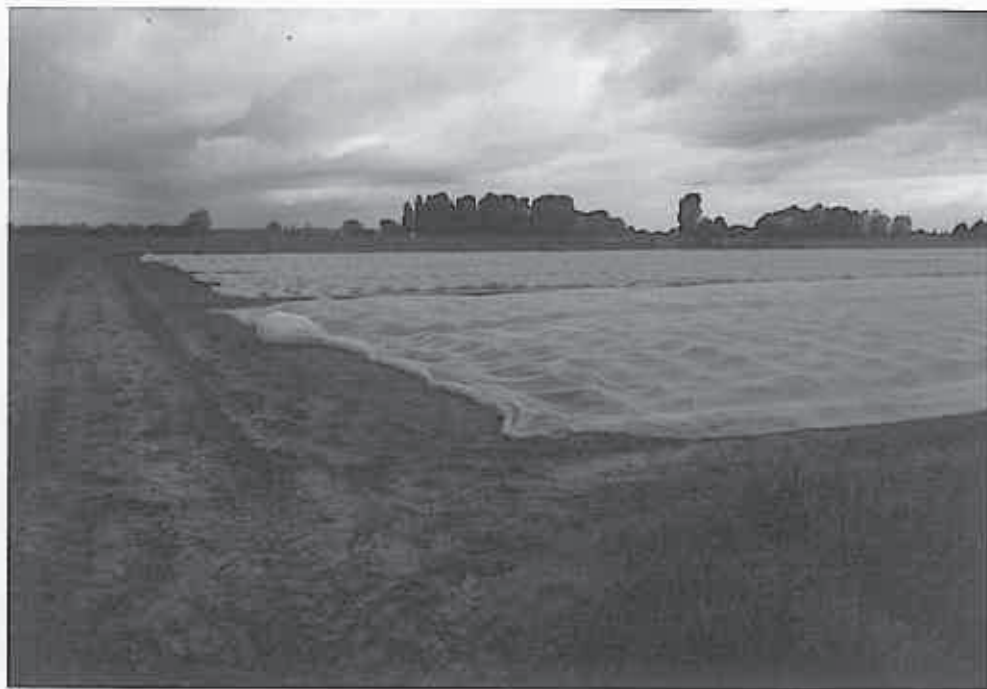
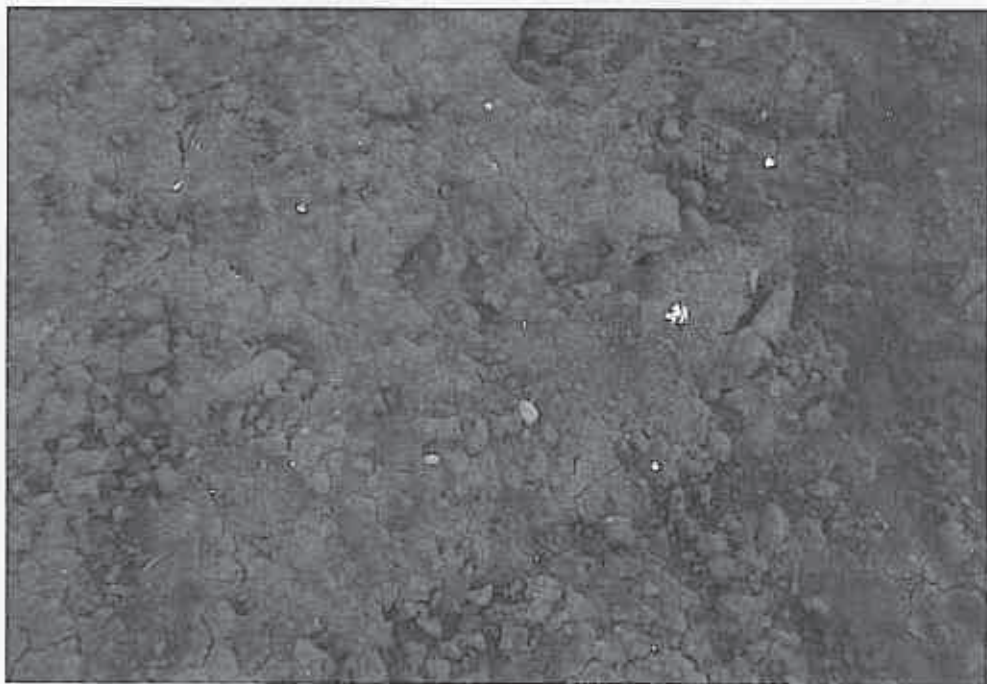
## BIJLAGE 6 FOTO'S HUIDIGE SITUATIE

Tijdens een verkennend bodemonderzoek (NEN 5740) wordt de bodem niet specifiek op asbest onderzocht. Het aantreffen van asbesthoudend plaatmateriaal op het maaiveld maakt de locatie potentieel asbestverdacht. Om uit te sluiten of er daadwerkelijk asbest in de bodem aanwezig is, is de uitvoering een asbestonderzoek conform NEN 5707 noodzakelijk. Middels een asbestonderzoek conform NEN 5707 kan worden bepaald of en hoeveel asbest in de bodem aanwezig is.

De te onderzoeken locatie betreft een terrein met een oppervlakte van circa 16.500 m<sup>2</sup>, waarop zich geen bebouwing bevindt. De locatie is momenteel in agrarisch gebruik (grasland) en maken deel uit van het terrein waarop Enza Zaden gevestigd is. Op de locatie worden in de toekomst mogelijk kassen gebouwd.
