# **VERKENNEND (WATER)BODEMONDERZOEK**

**WESTEINDE 107**

**te ENKHUIZEN**

Rapportnummer: 2023372

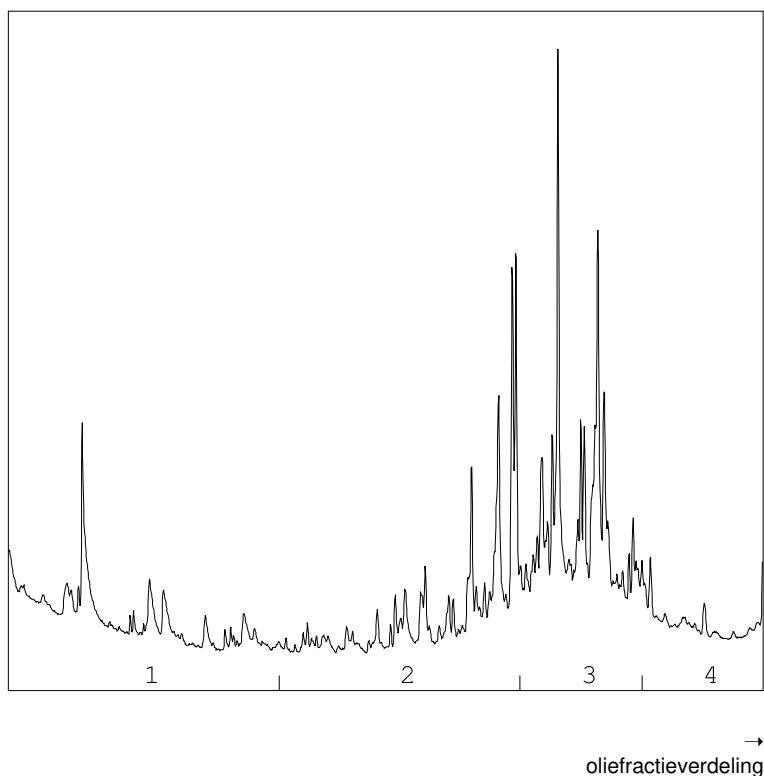
## OLIECHROMATOGRAM

**Monstercode** : 7789187  
**Uw project** : 2023372-West  
**omschrijving**  
**Uw referentie** : og1 01 (30-60) 03 (40-80) 05 (50-100) 06 (40-70)  
**Methode** : minerale olie (florisil clean-up)

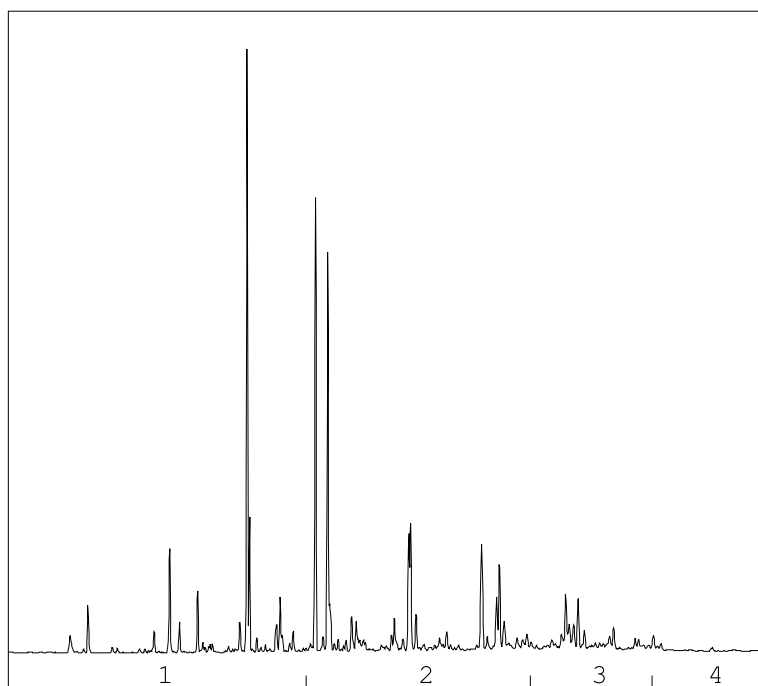
## OLIECHROMATOGRAM

**Monstercode** : 7792479  
**Uw project** : 2023372-West  
**omschrijving**  
**Uw referentie** : bg1 14 (30-60) 19 (0-50) 20 (0-50) 21 (0-50) 48 (0-50) 51 (0-50)  
**Methode** : minerale olie (florisil clean-up)

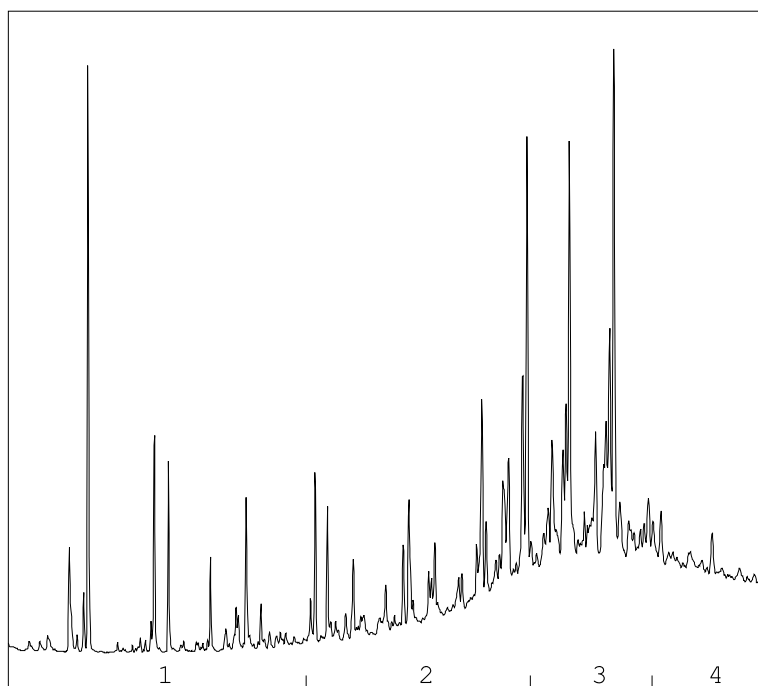
## OLIECHROMATOGRAM

**Monstercode** : 7792481  
**Uw project** : 2023372-West  
**omschrijving**  
**Uw referentie** : bg3 24 (0-50) 25 (0-50) 26 (0-50) 27 (0-50) 28 (0-50) 46a (0-25)  
**Methode** : minerale olie (florisil clean-up)

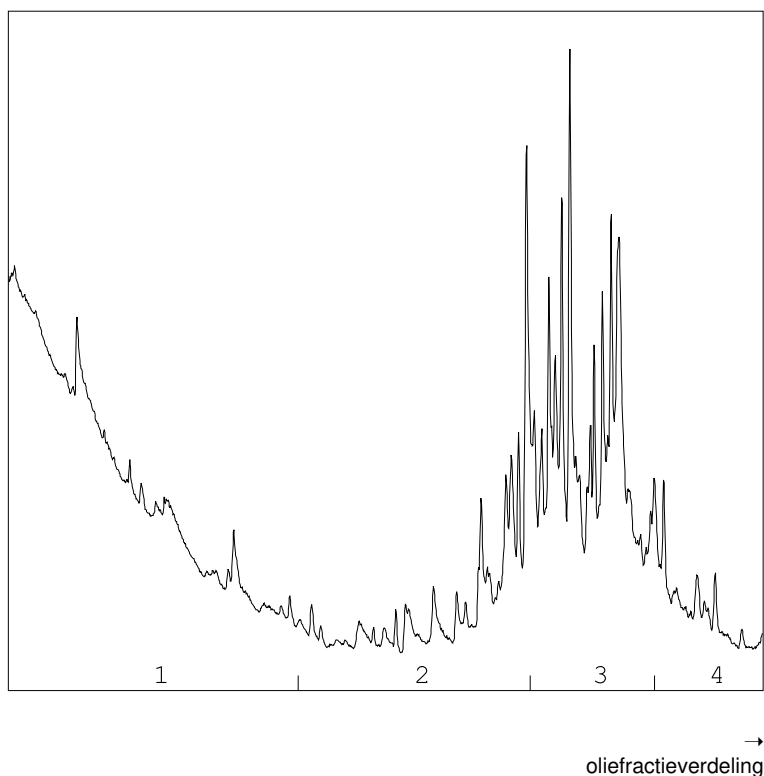
## OLIECHROMATOGRAM

**Monstercode** : 7792484  
**Uw project** : 2023372-West  
**omschrijving**  
**Uw referentie** : bg6 36 (30-50) 37 (30-50) 38 (20-60) 39 (25-50) 40 (0-50) 41 (0-50) 42 (0-50)  
**Methode** : minerale olie (florisil clean-up)

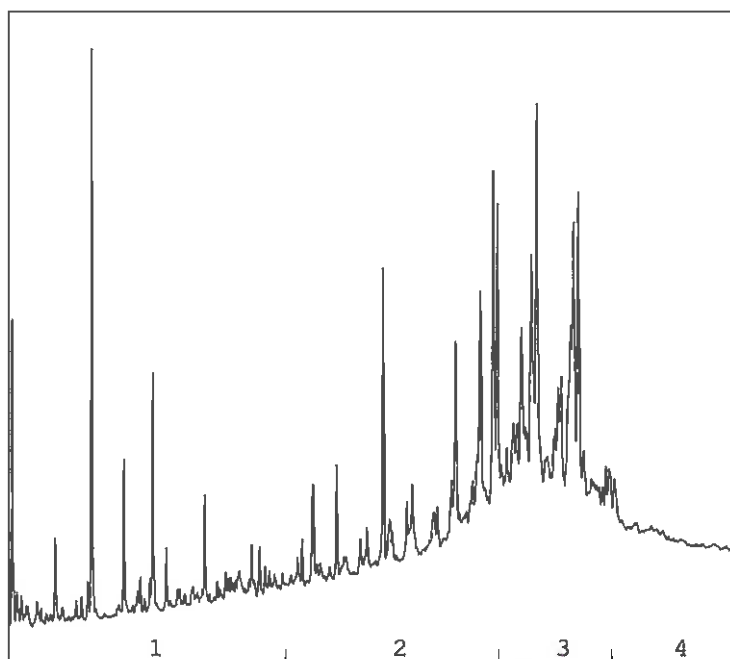
**OLIECHROMATOGRAM**

**Monstercode** : 4716330  
**Project omschrijving** : 2011426-West  
**Uw referentie** : bg1 1 (0-45) 4 (0-45) 5 (0-35) 31 (0-50) 33 (0-50) 34 (0-50) 35 (0-50) 36 (0-50) 37 (0-50)  
**Methode** : minerale olie (florisil clean-up)

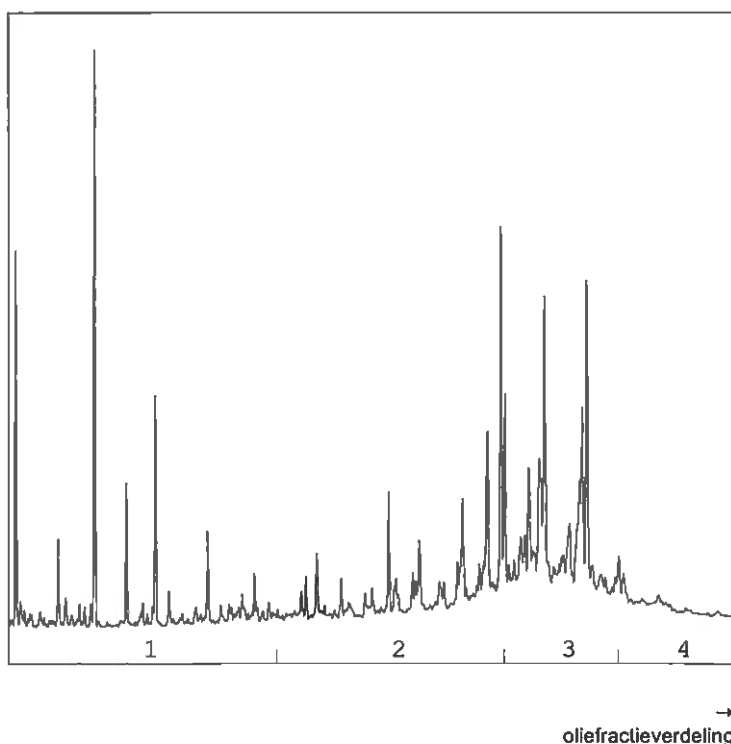
**OLIECHROMATOGRAM**

**Monstercode** : 4716331  
**Project omschrijving** : 2011426-West  
**Uw referentie** : bg2 6 (0-50) 15 (0-50) 14 (0-50) 13 (0-50) 11 (0-50) 12 (0-50) 10 (0-50) 16 (0-50)  
**Methode** : minerale olie (florisil clean-up)

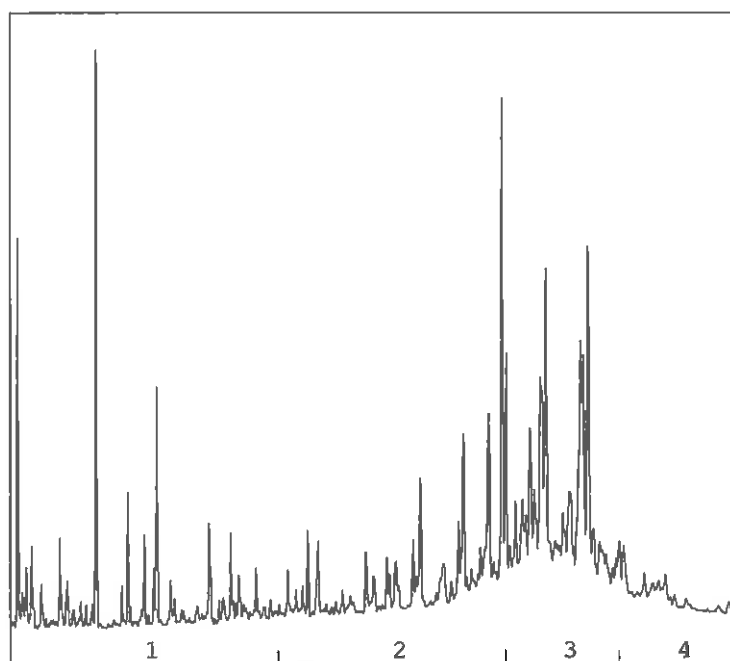
**OLIECHROMATOGRAM**

**Monstercode** : 4716332  
**Project omschrijving** : 2011426-West  
**Uw referentie** : bg3 2 (0-50) 9 (0-50) 30 (0-50) 29 (0-50) 28 (0-50) 20 (0-50) 19 (0-50) 18 (0-50)  
**Methode** : minerale olie (florisil clean-up)

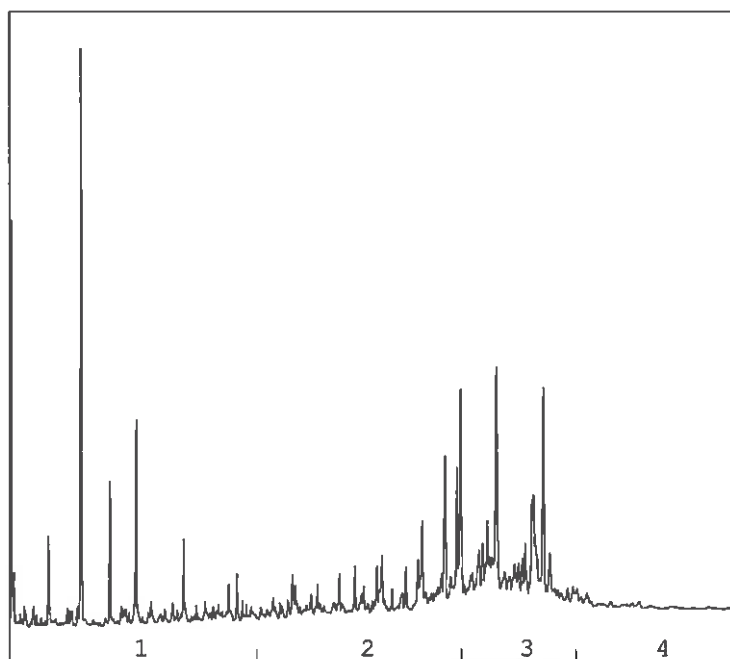
**OLIECHROMATOGRAM**

**Monstercode** : 4716340  
**Project omschrijving** : 2011426-West  
**Uw referentie** : og2 2 (50-100) 2 (100-120) 2 (120-150) 7 (50-75) 7 (75-120) 6 (50-100) 6 (100-150)  
**Methode** : minerale olie (florisil clean-up)

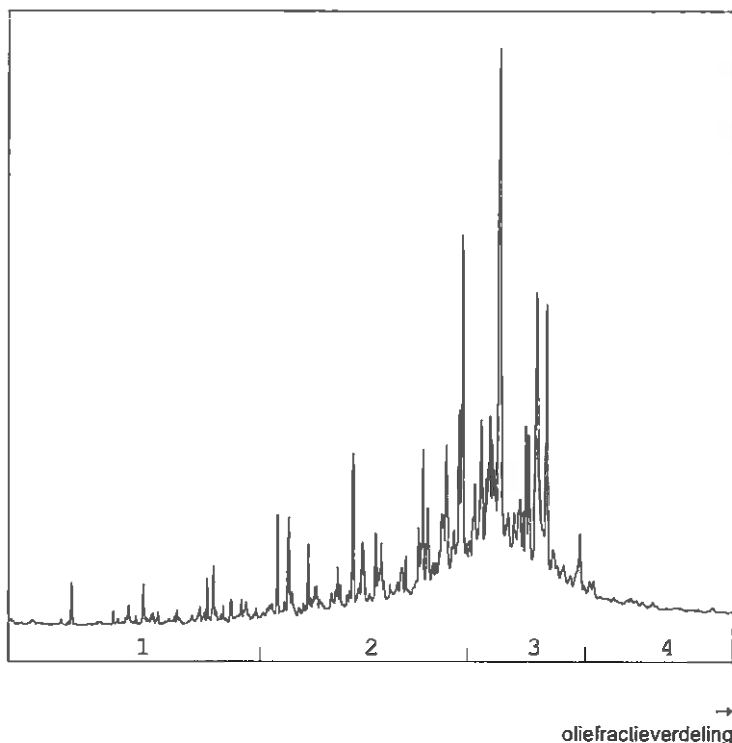
OLIECHROMATOGRAM

Monstercode : 0935448  
Project omschrijving : 2013331-Westelinde  
Uw referentie : bg1 3 (0-50) 6 (0-50) 10 (0-50) 11 (0-50)  
Methode : minerale olie (florisil clean-up)

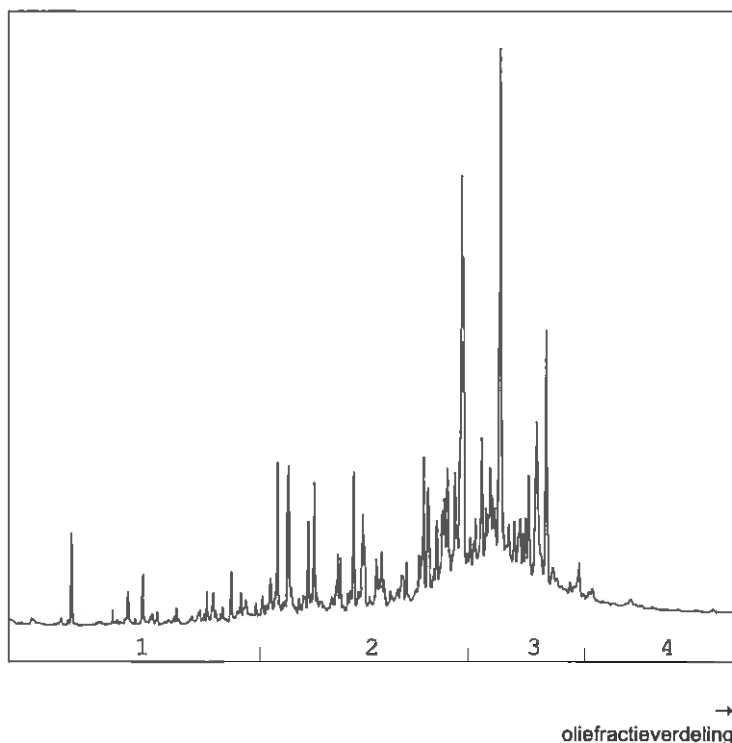
## OLIECHROMATOGRAM

**Monstercode** : 0935449  
**Project omschrijving** : 2013331-Westelnde  
**Uw referentie** : bg2 1 (0-50) 2 (0-50) 4 (0-50) 5 (0-50) 7 (0-50) 9 (0-50)  
**Methode** : minerale olie (florisil clean-up)
