**VERKENNEND BODEM-  
EN ASBESTONDERZOEK**

**PRINS BERNHARDLAAN TUSSEN 3 EN 4**

**te ENKHUIZEN**

Rapportnummer: 2022646

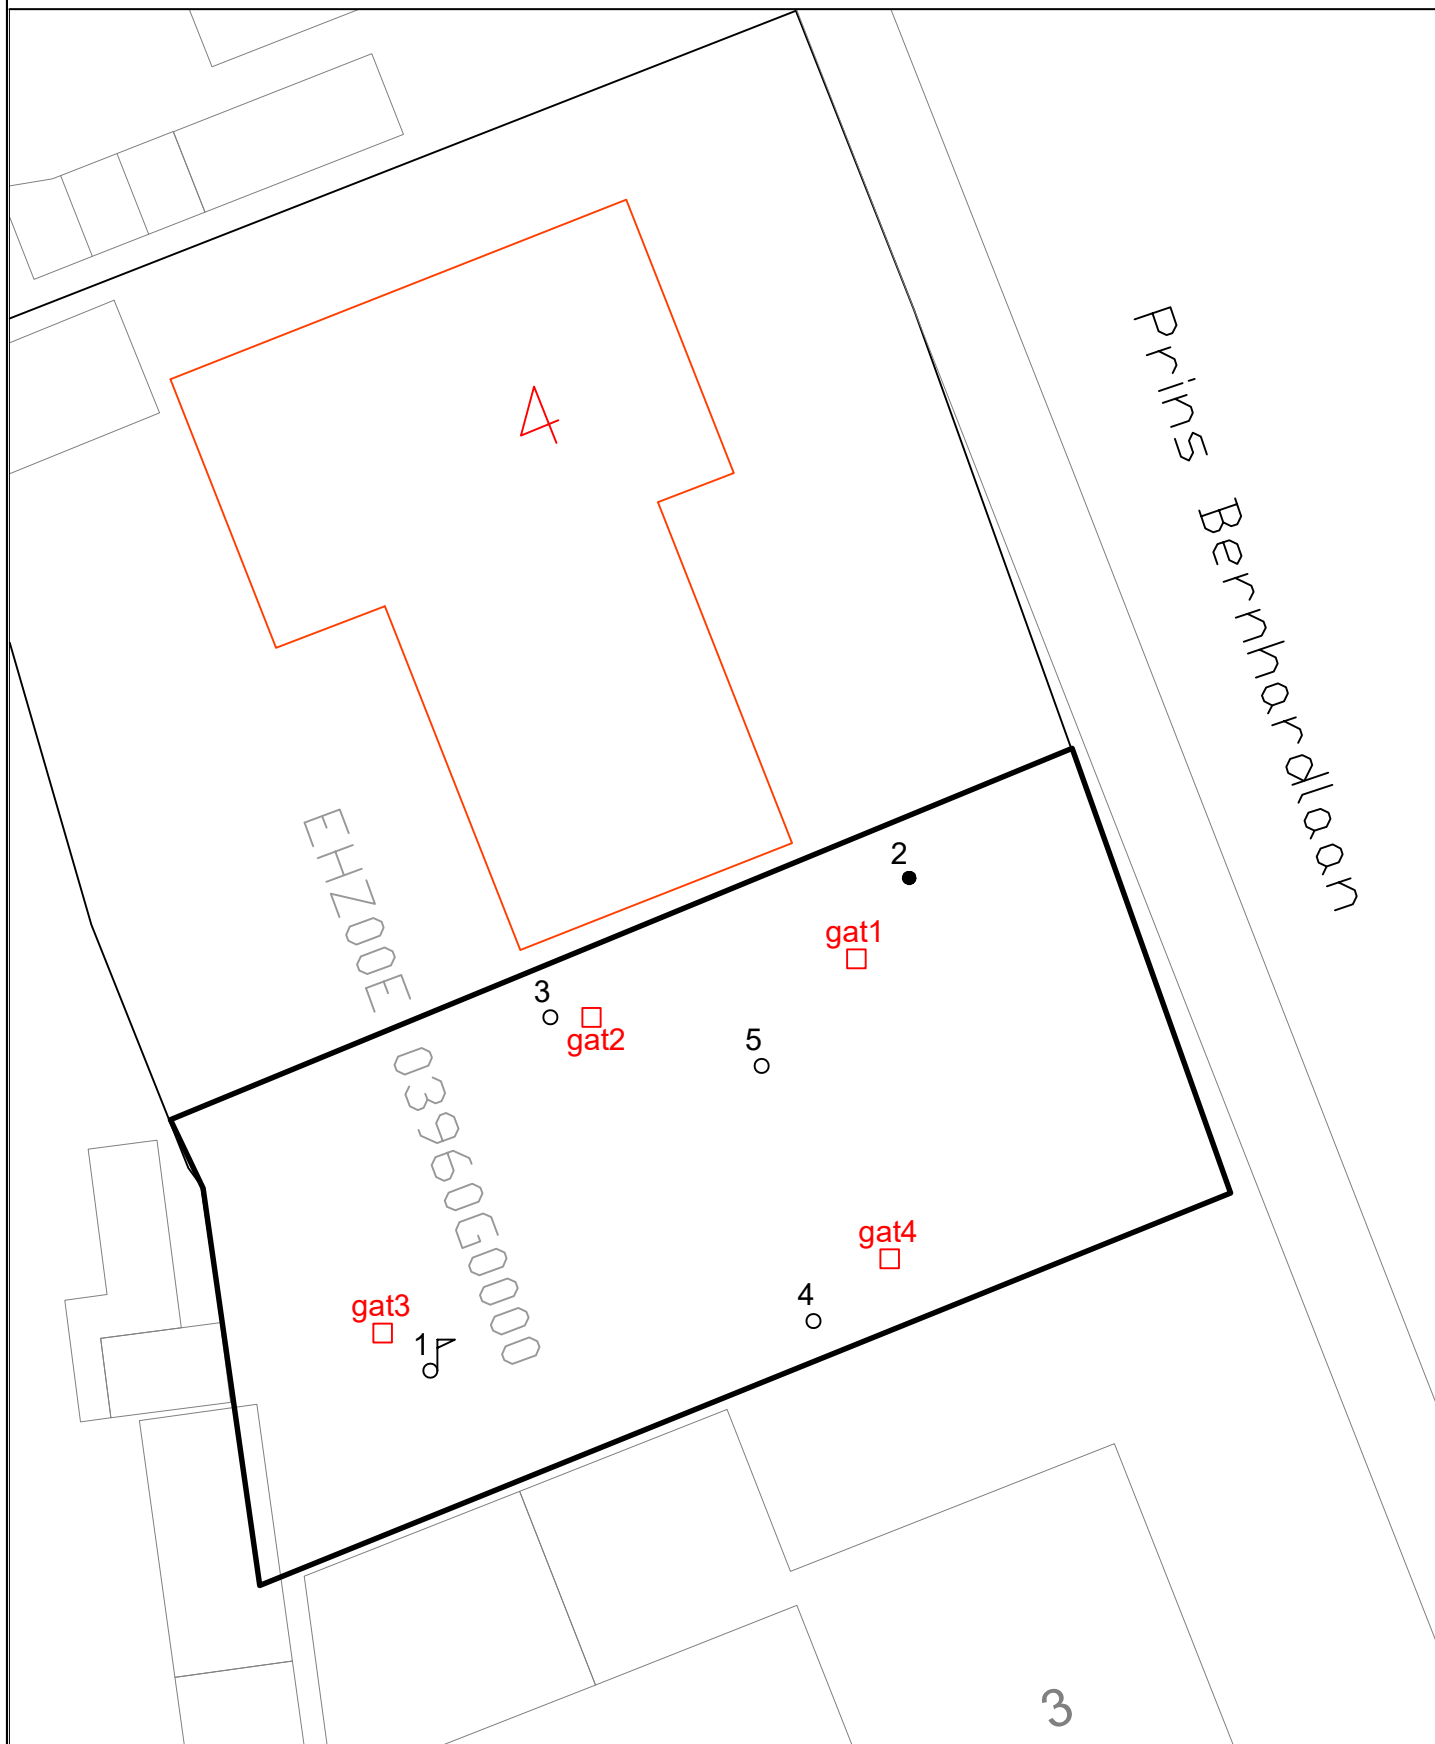
# BIJLAGE 2 LOKALE SITUATIE MET BOORPUNTEN/ASBESTGATEN

Gelijkmatig verdeeld over het terrein zijn handmatig met behulp van de Edelmanboor 1 grondboring tot de grondwaterstand en 3 boringen tot minimaal 0,5 m -mv verricht. Daarnaast is 1 peilbuisboring verricht, waarin een filter is geplaatst.

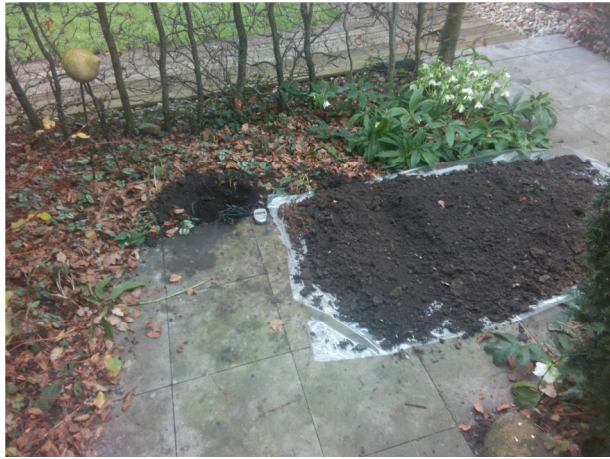
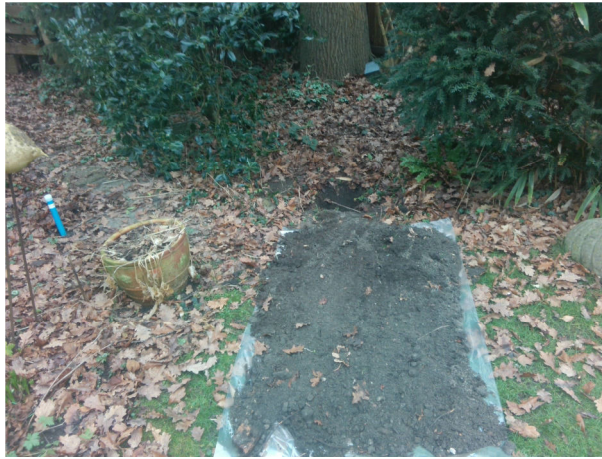
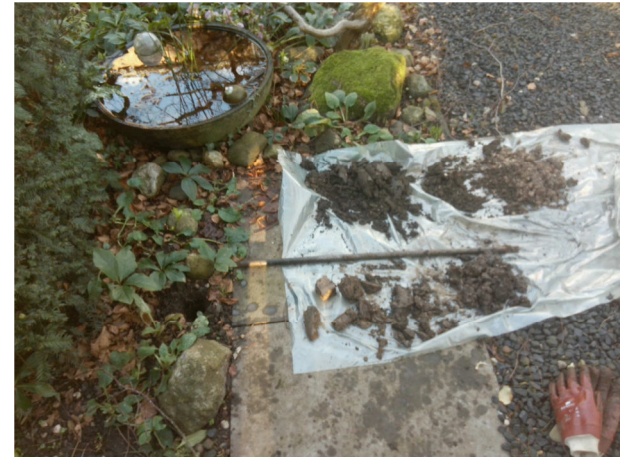
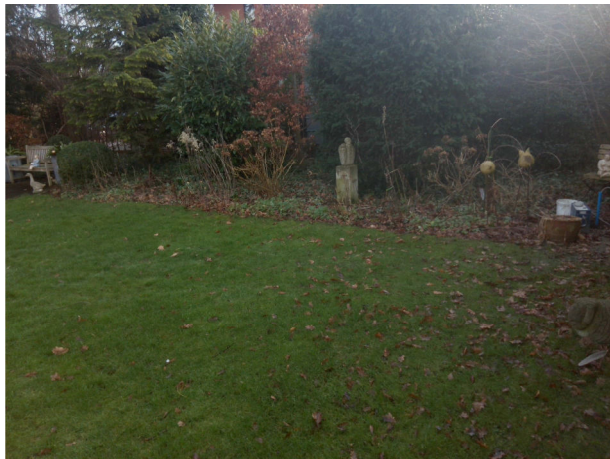
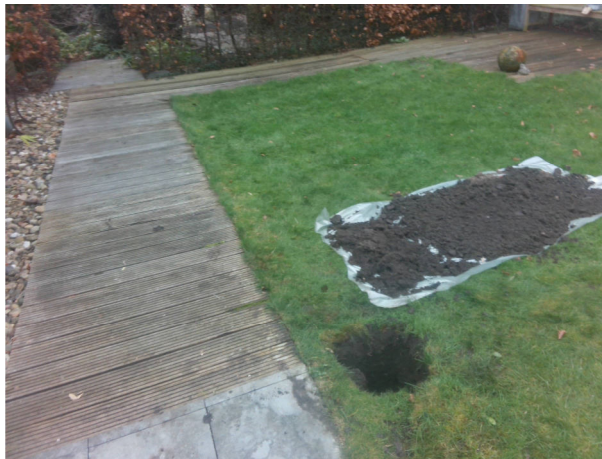
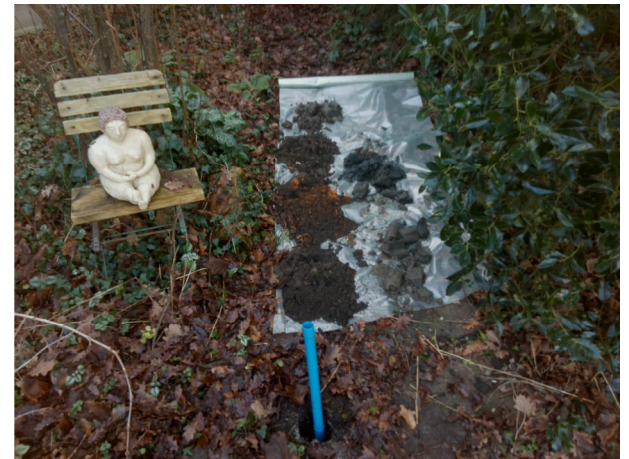
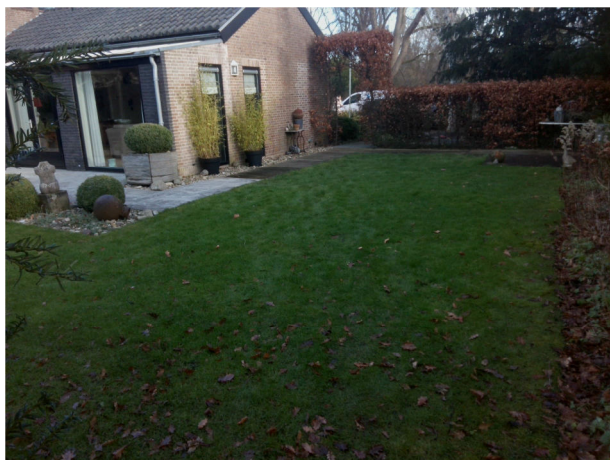
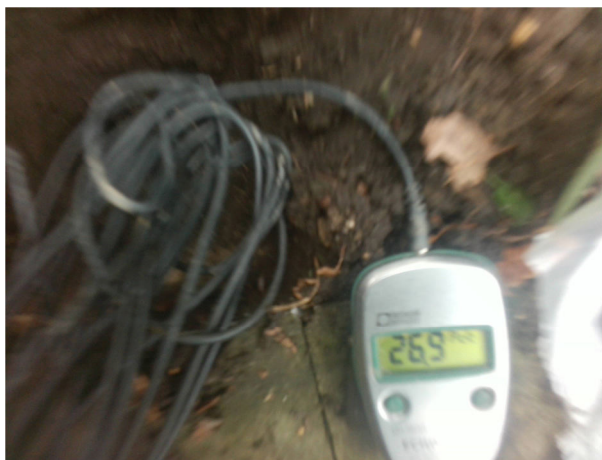
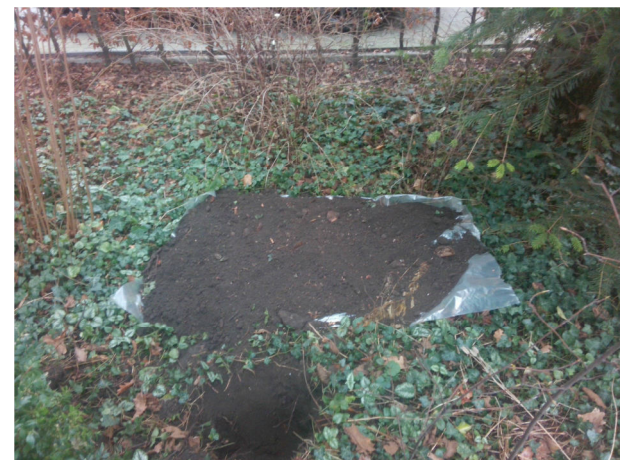
## BIJLAGE 6 FOTO'S HUIDIGE SITUATIE

De locatie bevindt zich in stedelijk gebied. Op de locatie bevindt zich geen bebouwing; het betreft de tuin van nummer 4. Op het terreindeel is de bouw van een woning voorzien.

De tijdens het veldwerk waargenomen zintuiglijke bijzonderheden staan in onderstaande tabel. Zintuiglijk is geen asbestverdacht materiaal op het maaiveld of in de opgeboorde grond aangetroffen. Aangezien de boringen met een Edelmanboor (diameter 12 cm) zijn verricht, is deze informatie slechts indicatief. In de grond zijn bijmengingen met asbestverdacht metselpuin aangetroffen. De resultaten van het uitgevoerde asbestonderzoek op de locatie is weergegeven in hoofdstuk 5.
