**AANVULLEND GRONDONDERZOEK**  
**PRINS BERNHARDLAAN TUSSEN 3 EN 4**  
**te ENKHUIZEN**

Opdrachtgever: Breg+Breg Bouwkundig Ontwerpers

Rapportnummer: 2023606

2 augustus 2023

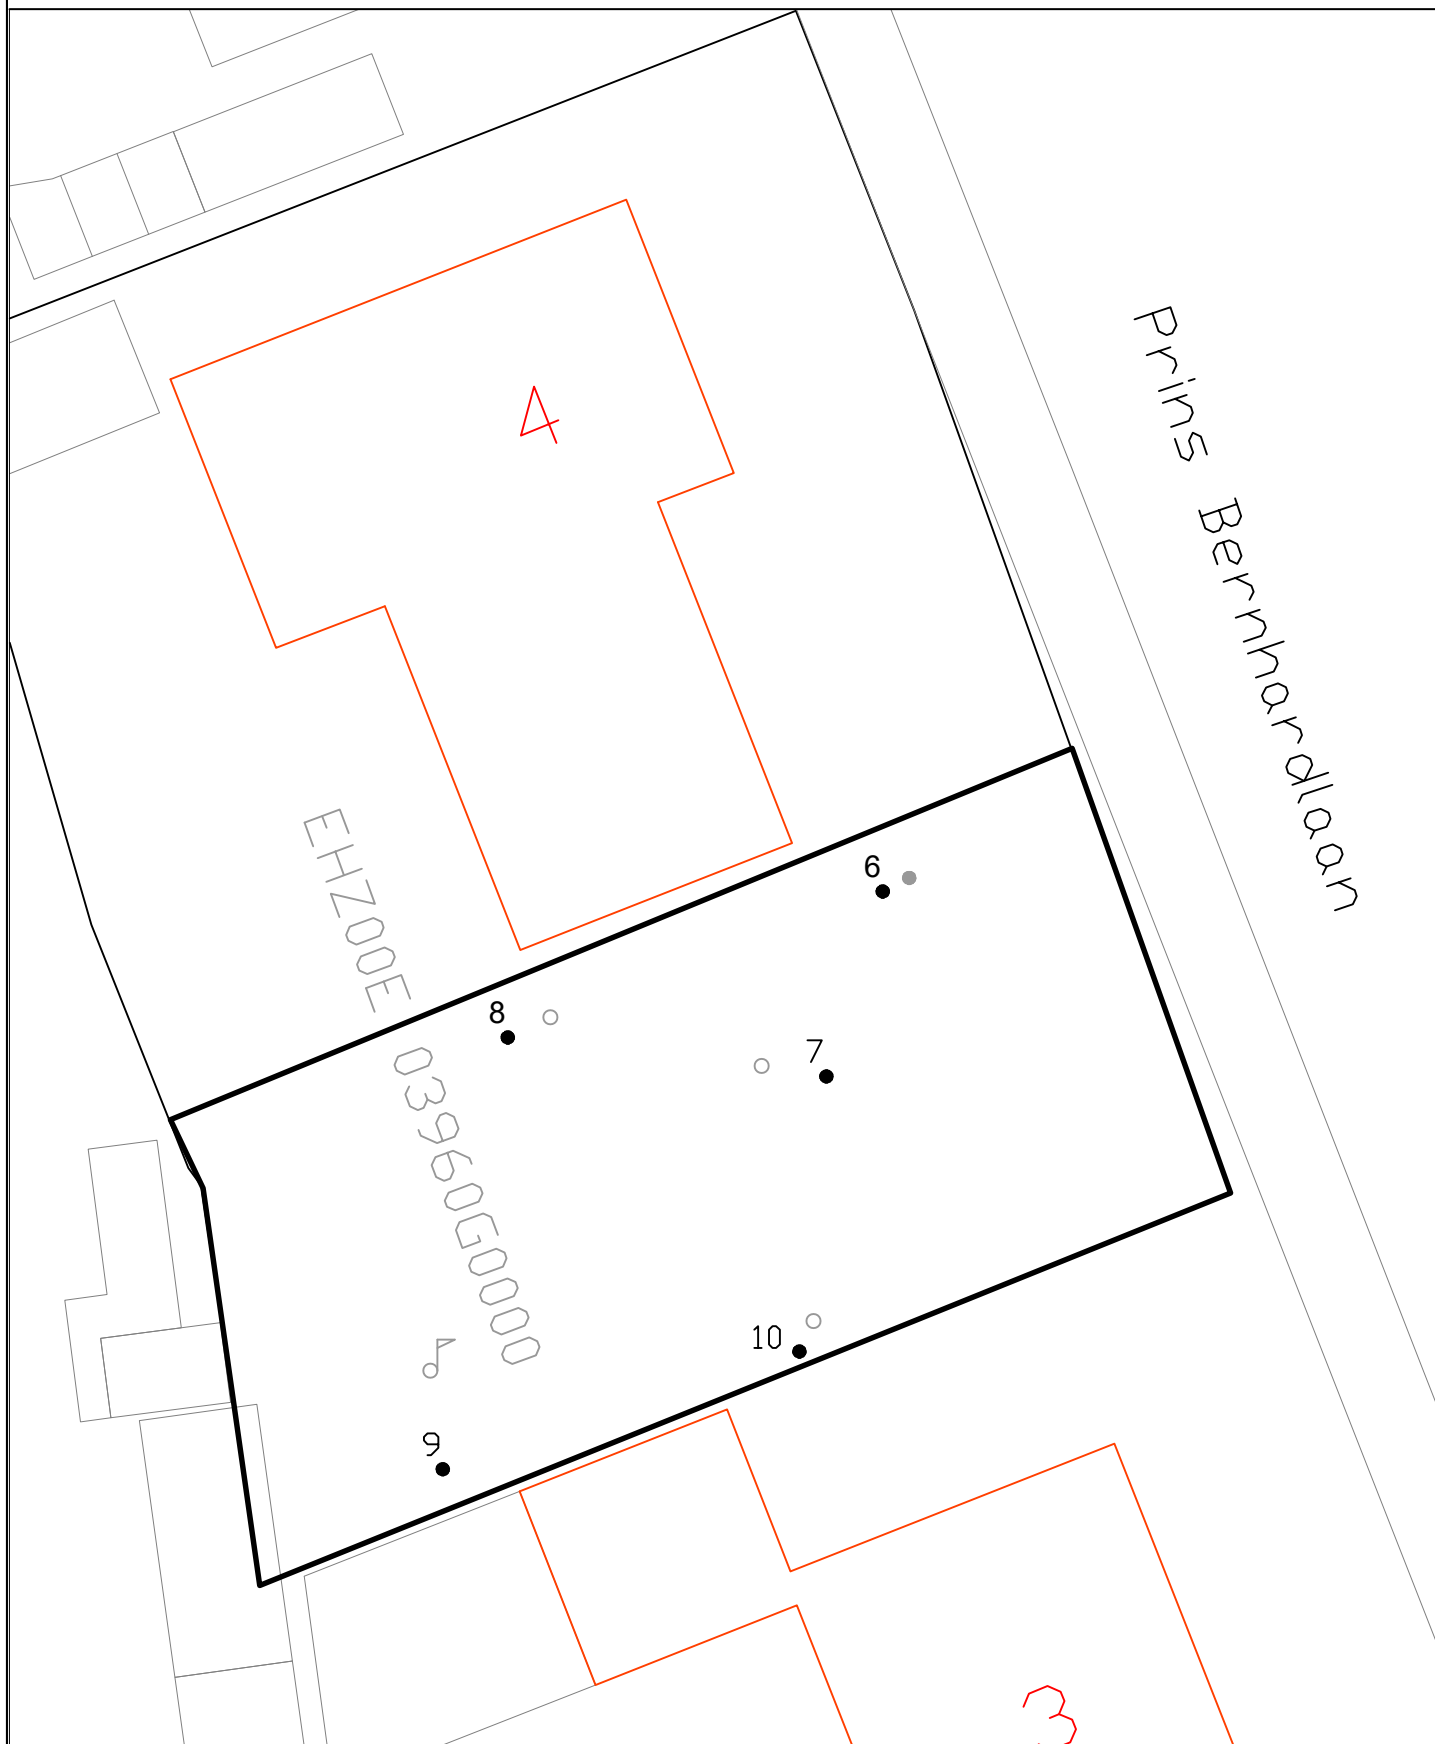
# BIJLAGE 2 LOKALE SITUATIE MET BOORPUNTEN

De boorpunten (6 t/m 10) zijn aangegeven op de situatietekening van bijlage 2. In bijlage 3 worden de beschrijvingen van de boringen, de zintuiglijke waarnemingen en de monsternamen weergegeven. Zintuiglijk waarneembare afwijkingen ten aanzien van de aanwezigheid van bodemvreemde bijmengingen en de kleur van het bodemmateriaal zijn qua aard en mate beschreven.
