ASBEST-BODEMONDERZOEK  
OOSTERDIJK 14E ENKHUIZEN

AUGUSTUS 2023

| Projectnummer | 23-2084 |

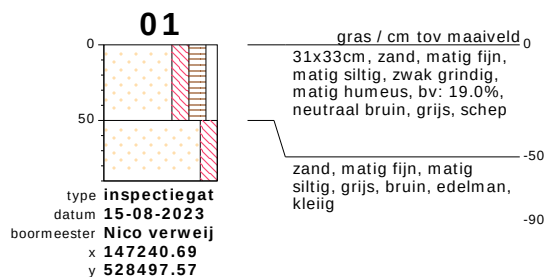
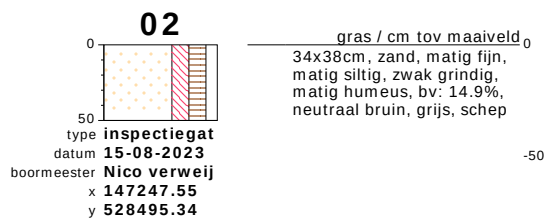
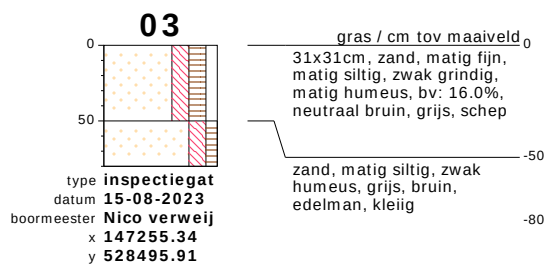
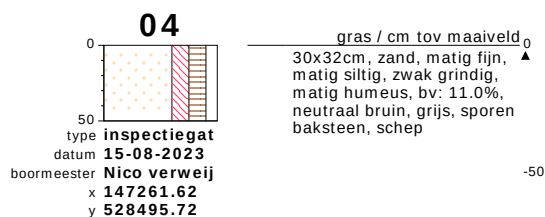
## bodemprofielen schaal 1:50

Bij alle boringen is de grond zintuiglijk beoordeeld op bodemkundige eigenschappen en verdachte afwijkingen. De oorspronkelijke bodem bestaat uit siltige klei, met plaatselijk veen in de ondergrond. De bodem rond de schuren aan de Oosterdijk bestaat tot tenminste 0.5 m-mv uit humeus, matig siltig zand. Het zand is grindig. In twee van de acht inspectiegaten is wat puin aangetroffen, tot een diepte van 0.5 m-mv. Het bestaat uit steenachtig materiaal zoals baksteen. In gat 5 is asbest gevonden. De boorbeschrijvingen zijn opgenomen in bijlage B.

onderzoek Enkhuizen Oostrdijk 14E  
projectcode 23-2080  
getekend conform NEN 5104

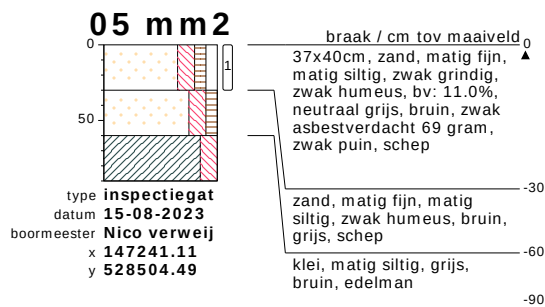
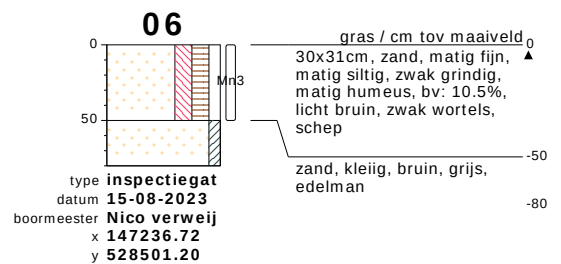
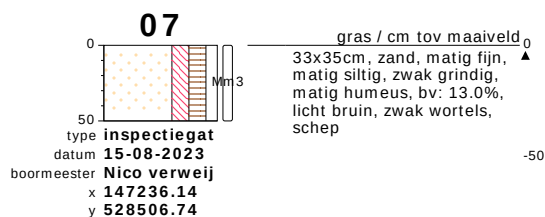
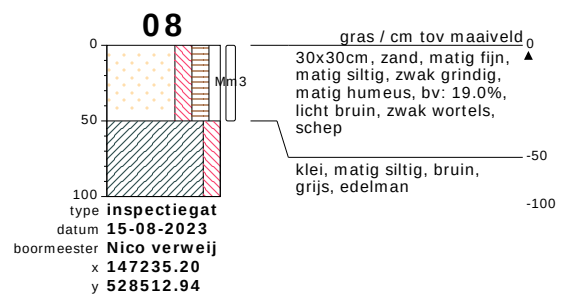
## bodemprofielen schaal 1:50

onderzoek **Enkhuizen Oostrdijk 14E**  
projectcode **23-2080**  
getekend conform **NEN 5104**

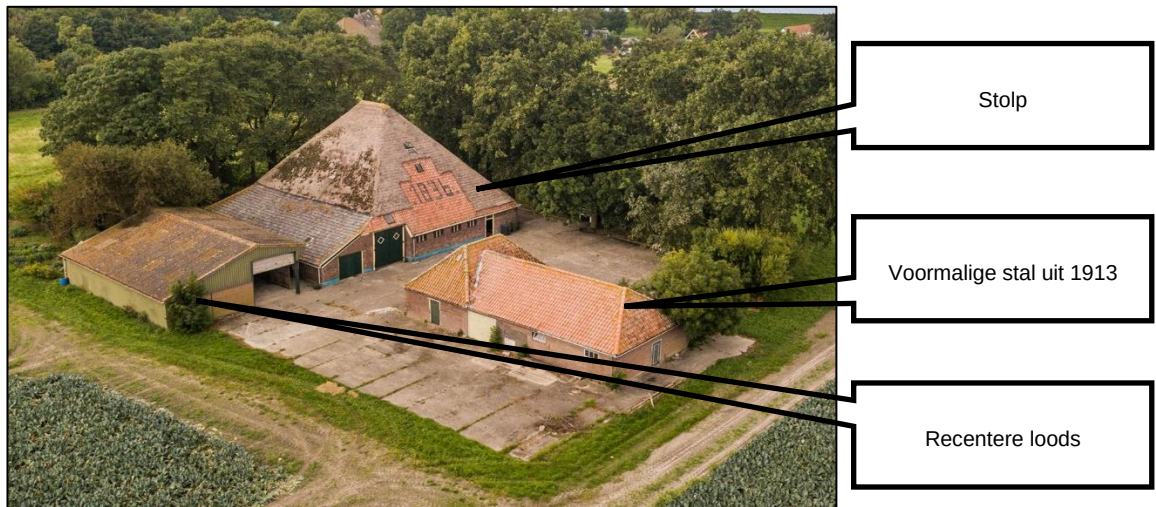
*Afbeelding: weergegeven is het plangebied. Zichtbaar is de stolp op de noordwesthoek van het perceel. Ten oosten daarvan staat de voormalige stal uit 1913. Ten zuiden van de stolp is de recentere loods zichtbaar. De overige delen van het erf zijn verhard.*

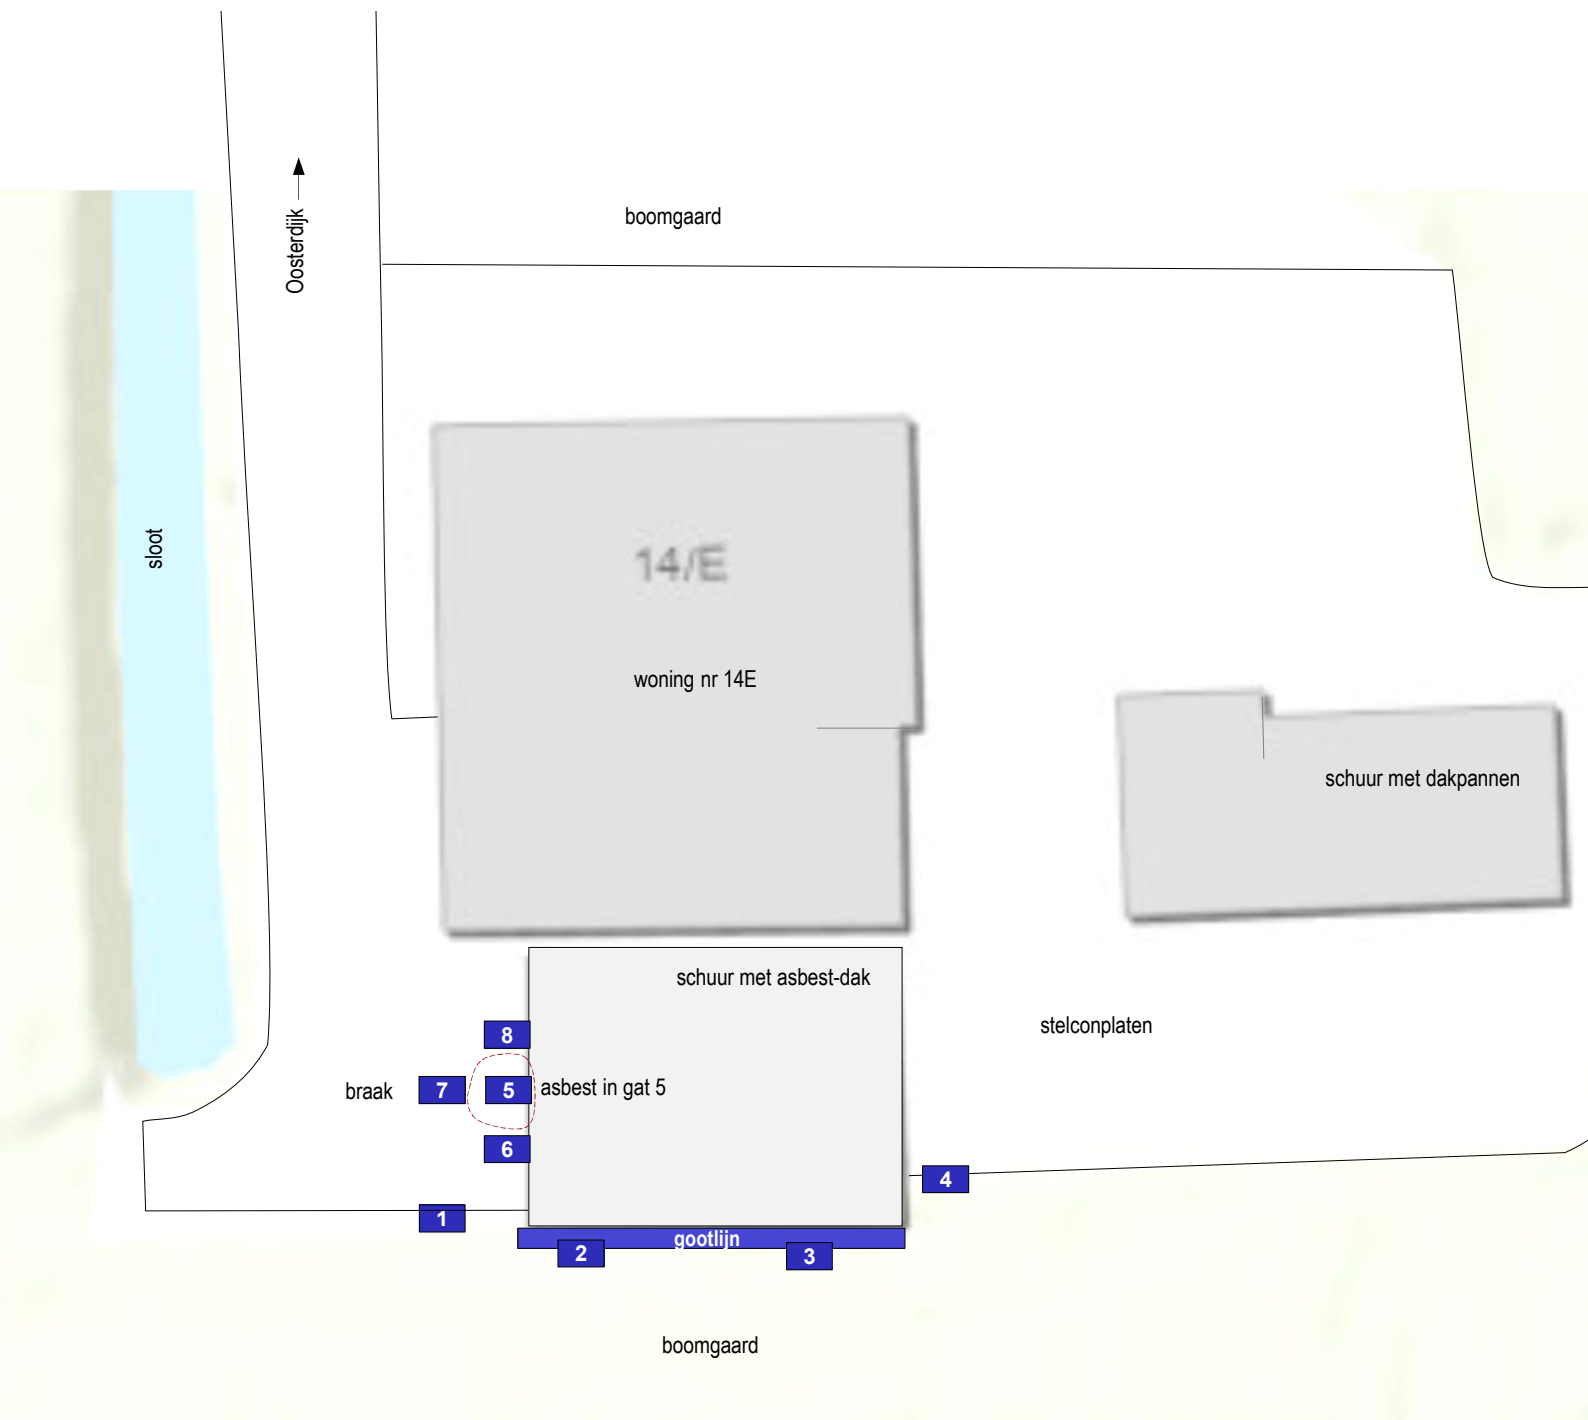
situatieschets

Het oppervlak van het asbest in **gat 5** is geschat op 12 m<sup>2</sup>, 3 bij 4 meter. De contour is aangegeven op tekening in bijlage E. Uitgaand van een diepte van de verontreiniging van 0.4 m-mv is het volume van de verontreiniging 5 m<sup>3</sup>. De verontreiniging is *Ernstig*. Er geldt voor asbest geen volume-criterium voor een kwalificatie als ernstig geval.

- 1 asbest-inspectiegat  
 ●▲ schuine boring onder verharding
