## In kaart brengen rietorchissen t.b.v. aanleg 150kV kabel nabij de Veerplas te Haarlem

Bureau Aandacht Natuur, Merijn Volkers  
15 juli 2015 te Hippolytushoef

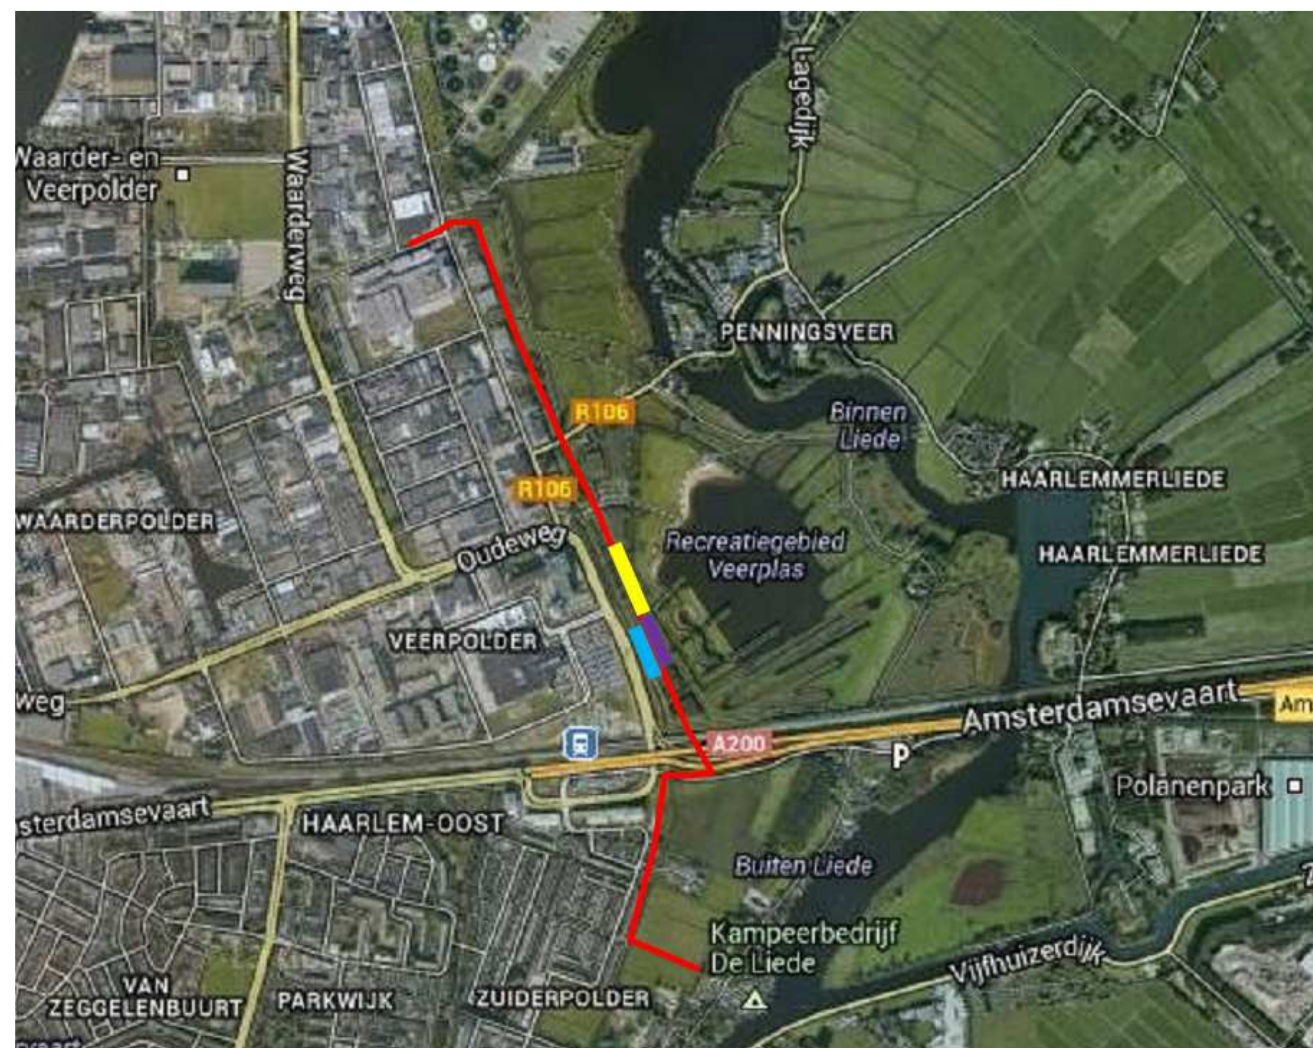
Figuur 1. Ligging van de aan te leggen 150kV kabel nabij de Veerplas te Haarlem, met daarin aangegeven de situering van groeiplaatsen van rietorchissen in geel, paars en blauw

Met het veldonderzoek zijn in totaal 3 rietorchissen aangetroffen aan de oostzijde van het Blikpad in recreatiegebied de Veerplas. De rietorchissen zijn aangetroffen in het gele en paarse gedeelte zoals aangegeven in figuur 1. Andere beschermde plantensoorten zijn niet aangetroffen. Het plantracé was veelal begroeid met hoge grassen die een dichte vegetatiestructuur vormden en daardoor geen geschikte groeiplaats voor rietorchis (figuur 2).

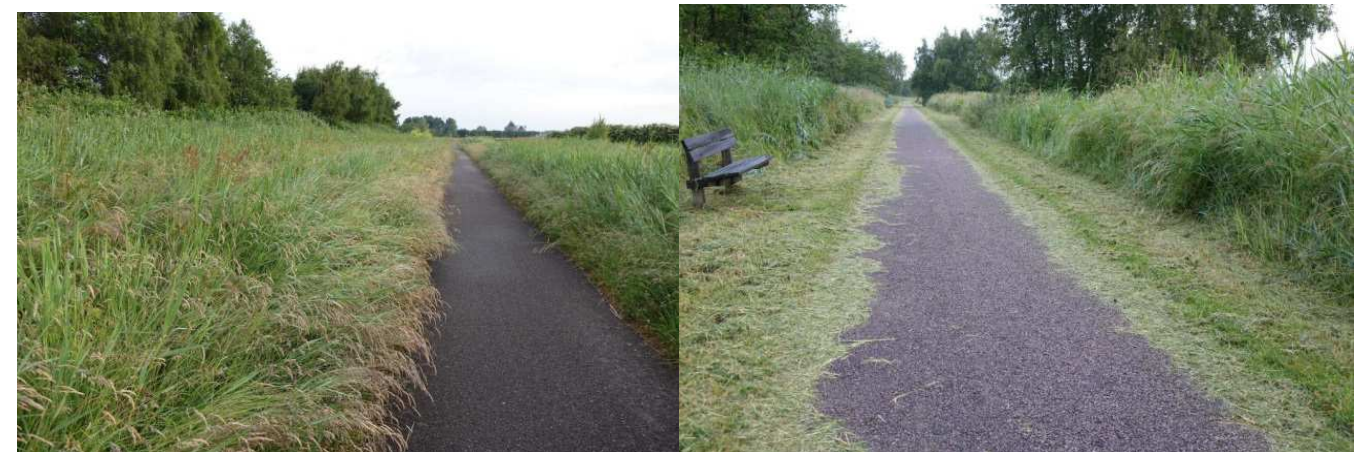
Figuur 2. De veelal dichte vegetatiestructuur aan het projecttracé, veelal ongeschikt als groeiplaats voor rietorchissen

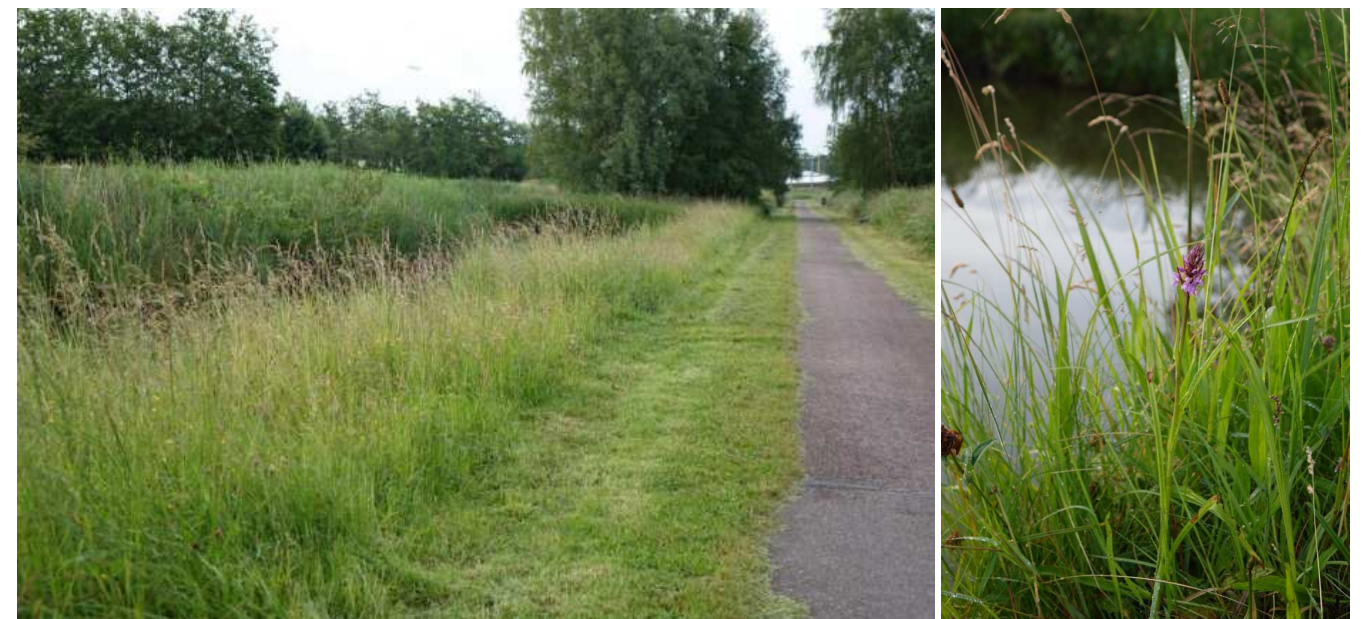
Figuur 3. De bewuste berm met groeiplaatsen van rietorchissen

De aangetroffen rietorchissen stonden dan ook in een wat voedselarmere berm met een lagere, meer open vegetatiestructuur. De rietorchissen waren alle gesitueerd langs een ondergronds gestuurde boring. Hierbij worden de groeiplaatsen door toedoen van de werkzaamheden niet verstoord of beschadigd. Markering in het veld heeft dan ook niet plaatsgevonden. De locaties van de rietorchissen en bijbehorende coördinaten zijn weergegeven in figuur 4.

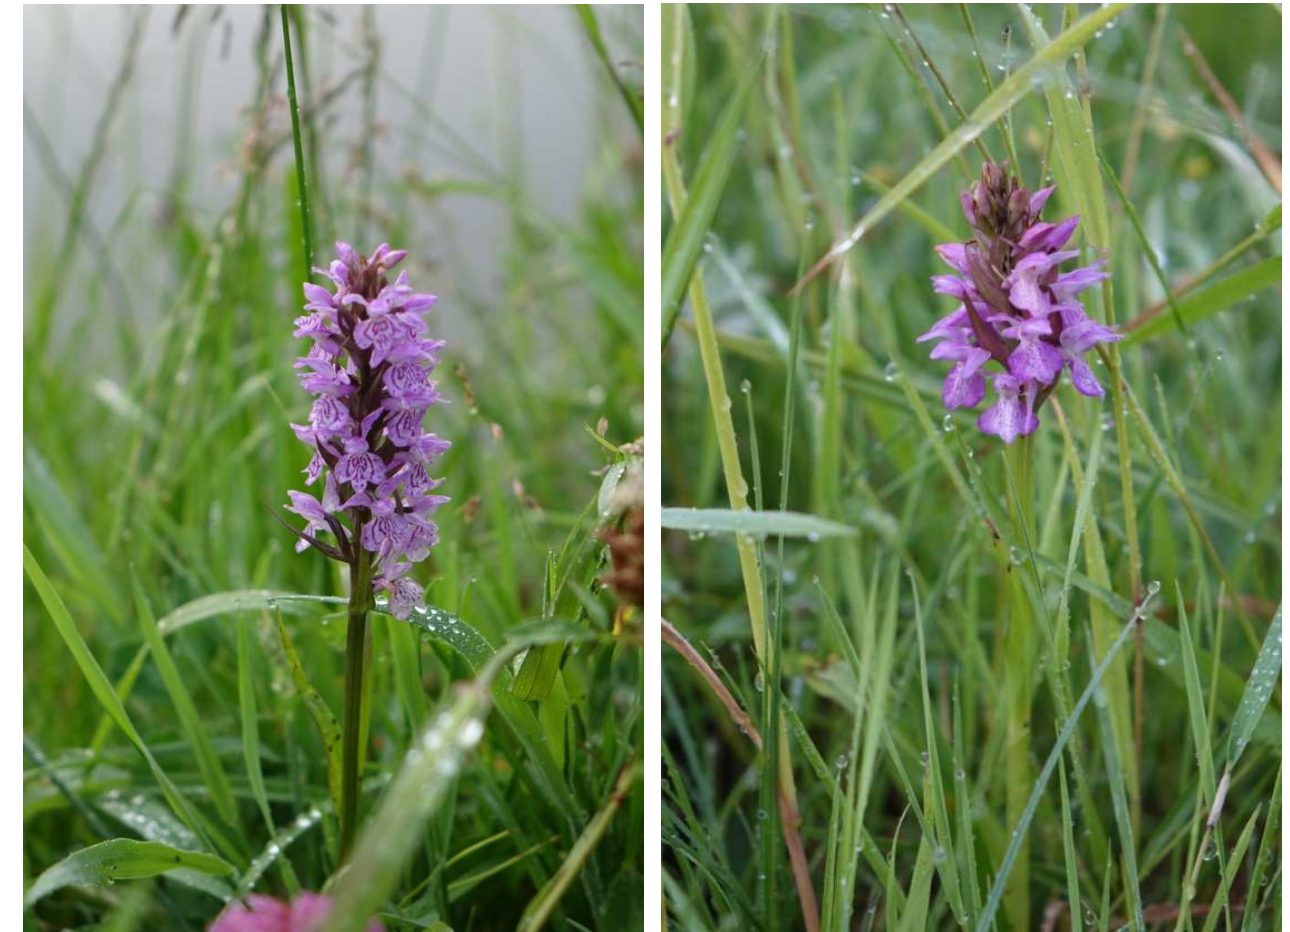
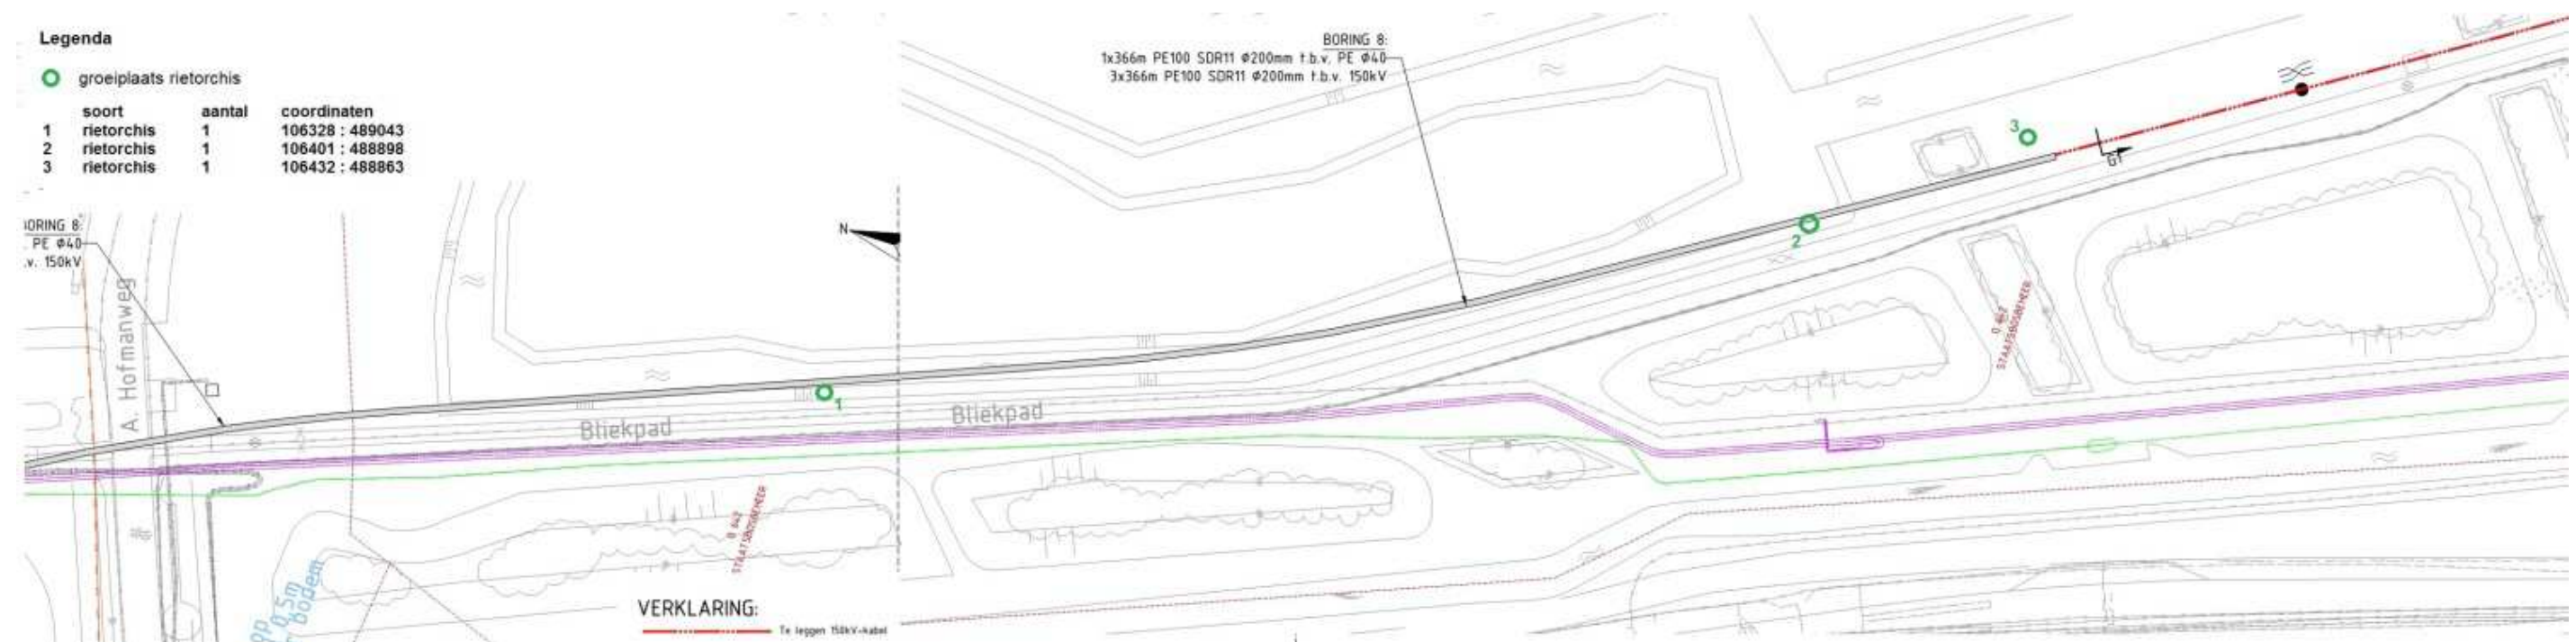
Figuur 4. Aangetroffen rietorchissen langs de ondergronds aan te leggen 150kV kabeltracé

Echter vinden er geen graafwerkzaamheden plaats op of rond de aangegeven groeiplaatsen (figuur 4), aangezien de aangetroffen rietorchissen zijn aangetroffen aan het traject van een gestuurde boring. Nabij het uittreedpunt is echter wel een groeiplaats van rietorchis aanwezig. Indien rekening wordt gehouden met de coördinaten van de aangetroffen orchideeën en de graafwerkzaamheden bij het uittreedpunt zodanig plaatsvinden dat de groeiplaats niet wordt vergraven of beroerd, zijn de werkzaamheden niet in strijd met de Flora- en faunawet.
