# Kantoorgebouw Koningstein ,Haarlem

Bouwhistorische verkenning

Object: Kantoorgebouw "Koningstein"  
Adres: Zuider Buiten Spaarne 22  
2012 AA Haarlem  
Monumentstatus: Geen beschermde status  
Kadastraal: Gemeente Haarlem; sectie K, nr. 2971

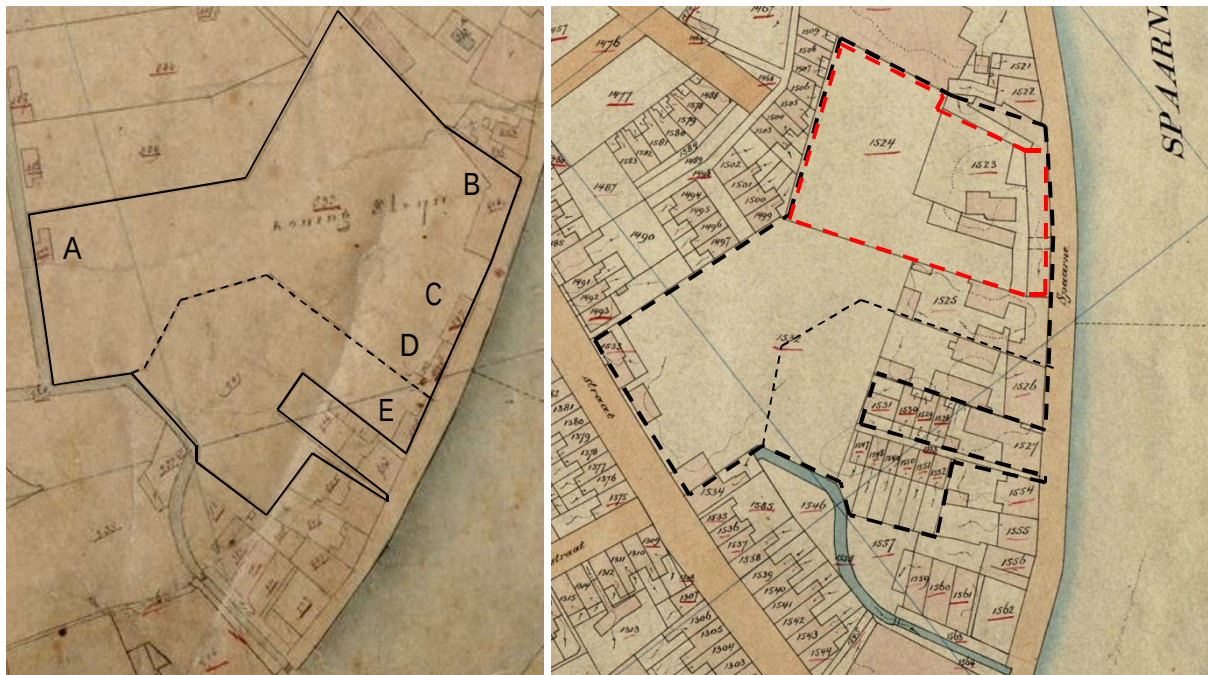
Links; de kadastrale kaart van 1823 met in zwarte lijnen het landgoed Koningstein. Het bevatte op dat moment een theehuis (A), een huis (B), een pakhuis (C), een tweede huis (D) en een schuur (E). Rechts; de kadastrale kaart van 1903 met de contour van landgoed Koningstein in zwarte stippellijnen. De rode stippellijn geeft de perceelsgrenzen van het kavel aan waarop in 1964-1967 het kantoor van Openbare Werken is gebouwd.

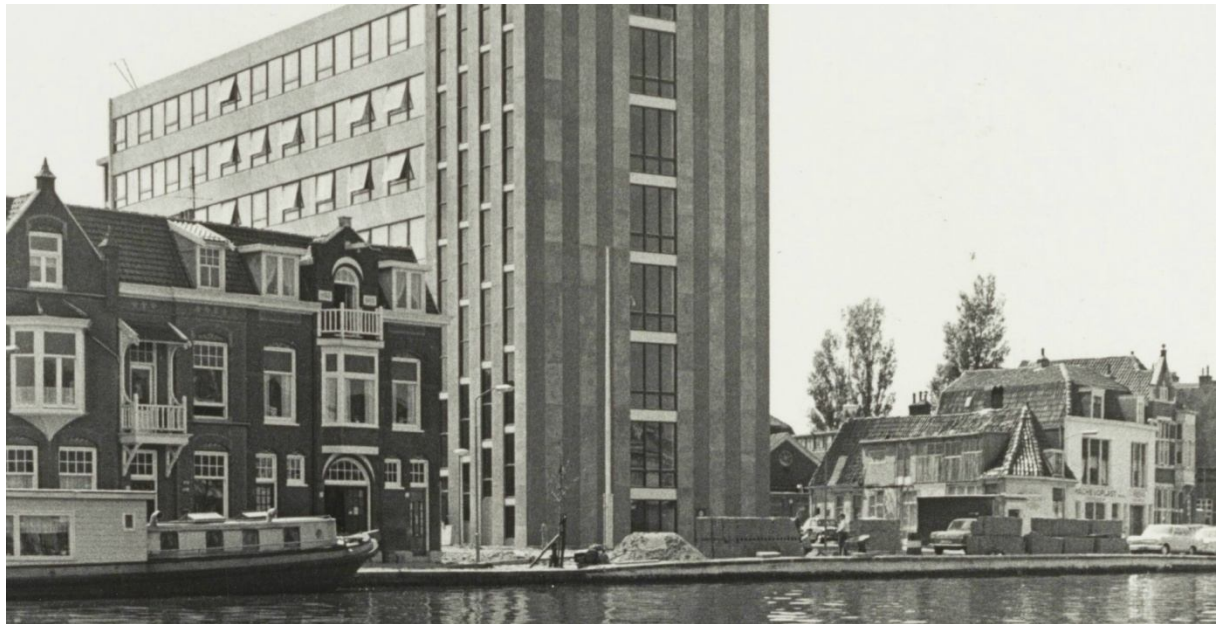
Het nieuwe kantoorgebouw van Openbare Werken tussen de oudere bebouwing aan de Zuider Buiten Spaarne. Rechts is het gespaarde Koningstein-woonhuis Zuider Buiten Spaarne 18 nog te zien.

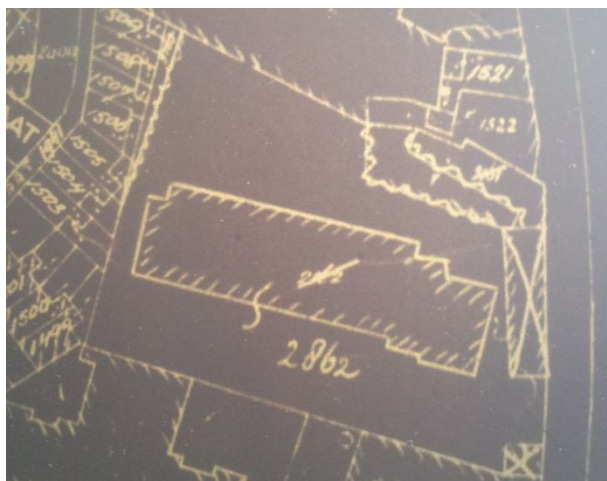
Kadastrale kaart uit 1974; de gesloopte gebouwen aan de Zuider Buiten Spaarne 20 & 22 zijn doorgekruist. Het bij het perceel van het kantoorgebouw getrokken grondstuk van nummer 18 is ontdaan van zijn perceelsgrenzen en perceelsnummer. Het pand nummer 18 is niet aangegeven maar was inmiddels ook al gesloopt.

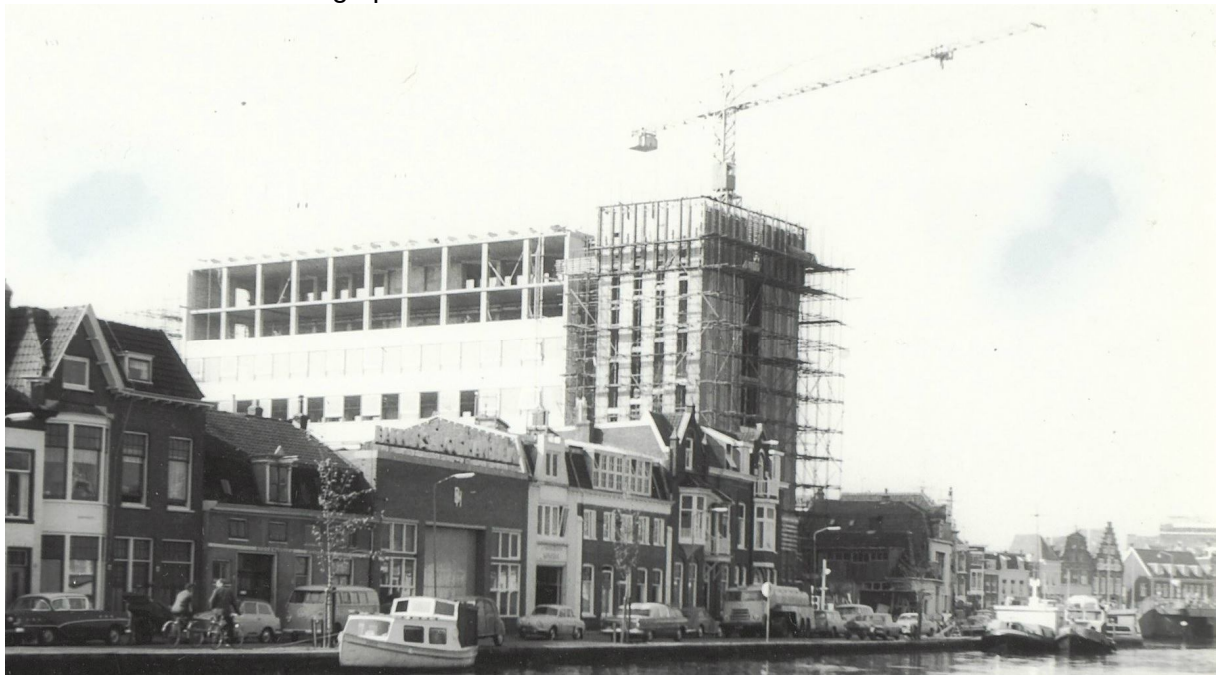
Foto van de bouw 1966

De hoofddraagconstructie bestaat voornamelijk uit beton wat een vrije indeelbaarheid van de kantoorverdiepingen mogelijk maakte. In het verticale trappenhuis aan de voorzijde is een kern gemetseld voor de liften. Deze kern draagt ook een deel van de betonnen trappen en bordessen. De constructie van het kantoren deel bestaat geheel uit beton: betonnen kolommen dragen een dunne betonnen vloer, die in het midden verdikt is uitgevoerd.

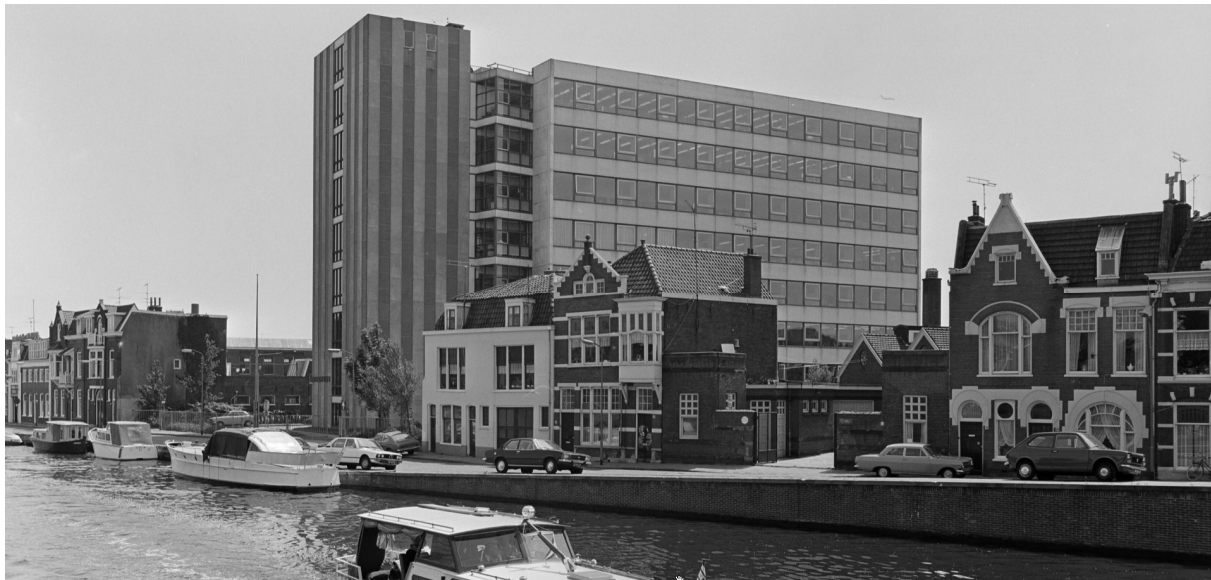
De gevel was oorspronkelijk geheel uitgevoerd in schoon beton met blank houten kozijnen, die geheel volgens de mode van die tijd voorzien waren van blank geanodiseerd aluminium ramen voor de te openen delen. Het beton van het voorste bouwdeel had van oorsprong twee verschillende bewerkingen: één vlak en één ruw zodat een beeld van verticale lijnen ontstond. In de linker zijgevel van dit bouwdeel worden die verticale lijnen boven de entree gevormd door de verticale kozijnen. Aan de rechterzijde zijn weer twee soorten beton toegepast. Met de grote schilderbeurt in de jaren '80 is die verticale belijning verloren gegaan.

Foto van Koningstein vlak na oplevering.

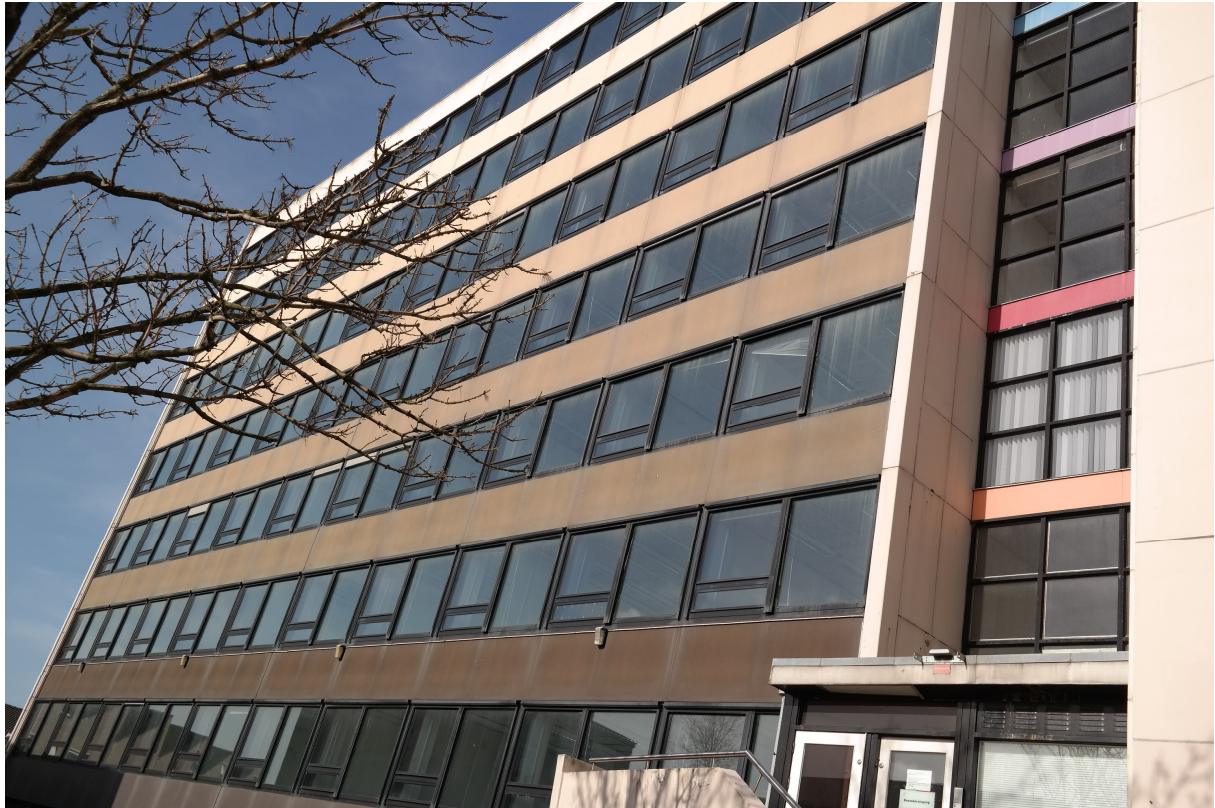
De kozijnen waren oorspronkelijk uitgevoerd in hardhout (soort onbekend) met blank geanodiseerd aluminium ramen voor de te openen delen. In de kantoorvertrekken zijn deze

ramen vervangen door zwart gepoedercoate aluminium ramen met een vergelijkbare indeling.

De oorspronkelijke kozijnen met blanke aluminium ramen zijn nu alleen nog aanwezig in de trappenhuisen. Daar zijn ze aan de buitenzijde zwart geschilderd om een eenheid te krijgen met de nieuwe ramen.

Foto exterieur anno 2015 met in kleur verlopende bruingrijze banden en zwarte aluminium kozijnen in het kantoordeel. In het tussenlid zijn de gekleurde banden en de zwart geschilderde houten kozijnen zichtbaar.

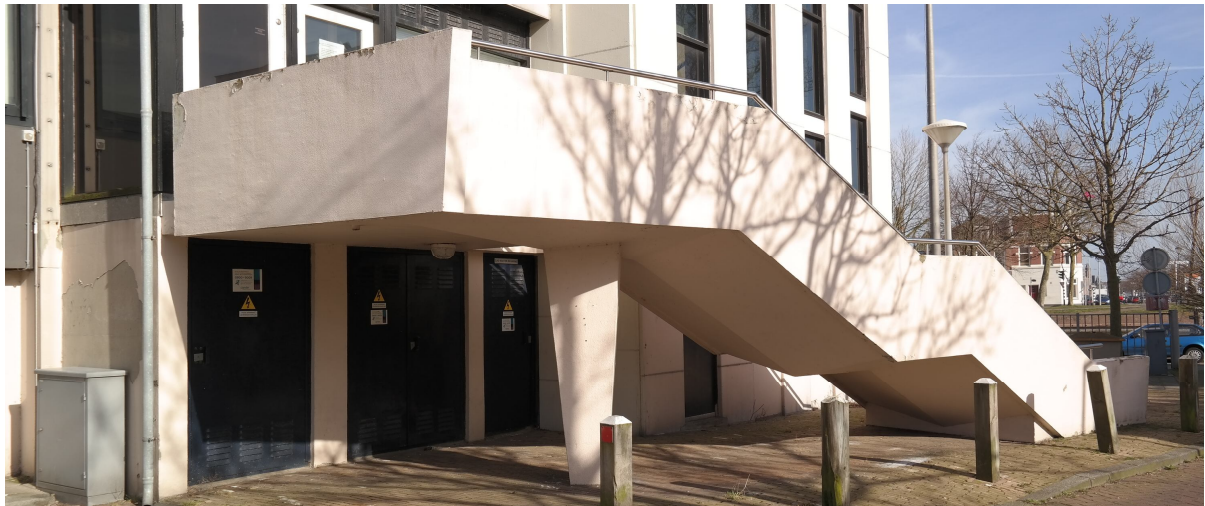
Een in het oog springend onderdeel van het exterieur is de sculpturaal vormgegeven betonnen trap naar de hoofdentree. Deze trap is voorzien van dichte, iets naar buiten hangende betonnen balustrades met een moderne rvs leuning. De treden en het beton zijn ingepakt met een dikke verflaag die vocht in het beton opsluit. Deze verflaag was oorspronkelijk niet aanwezig.

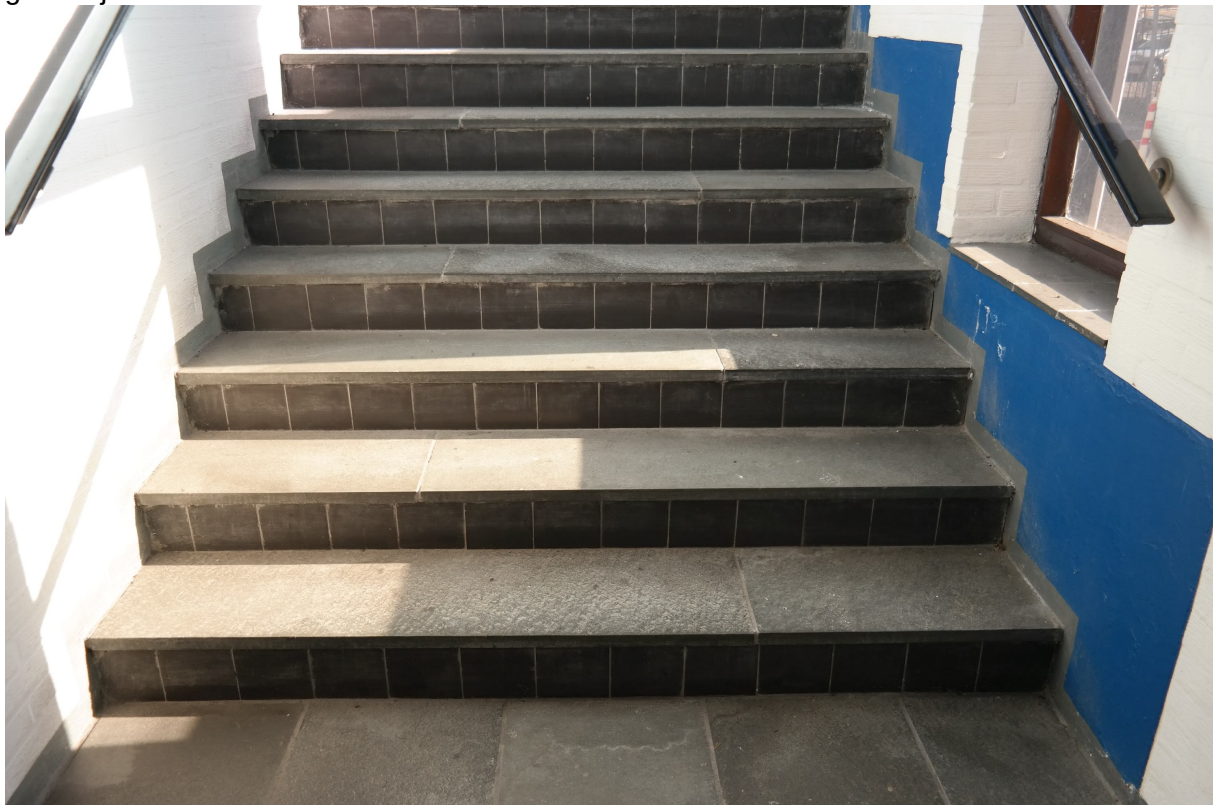
Tegels van zwart kwartsiet, keramische tegels op de stootborden en wit en blauw gesaust schoonmetselwerk op de wanden.

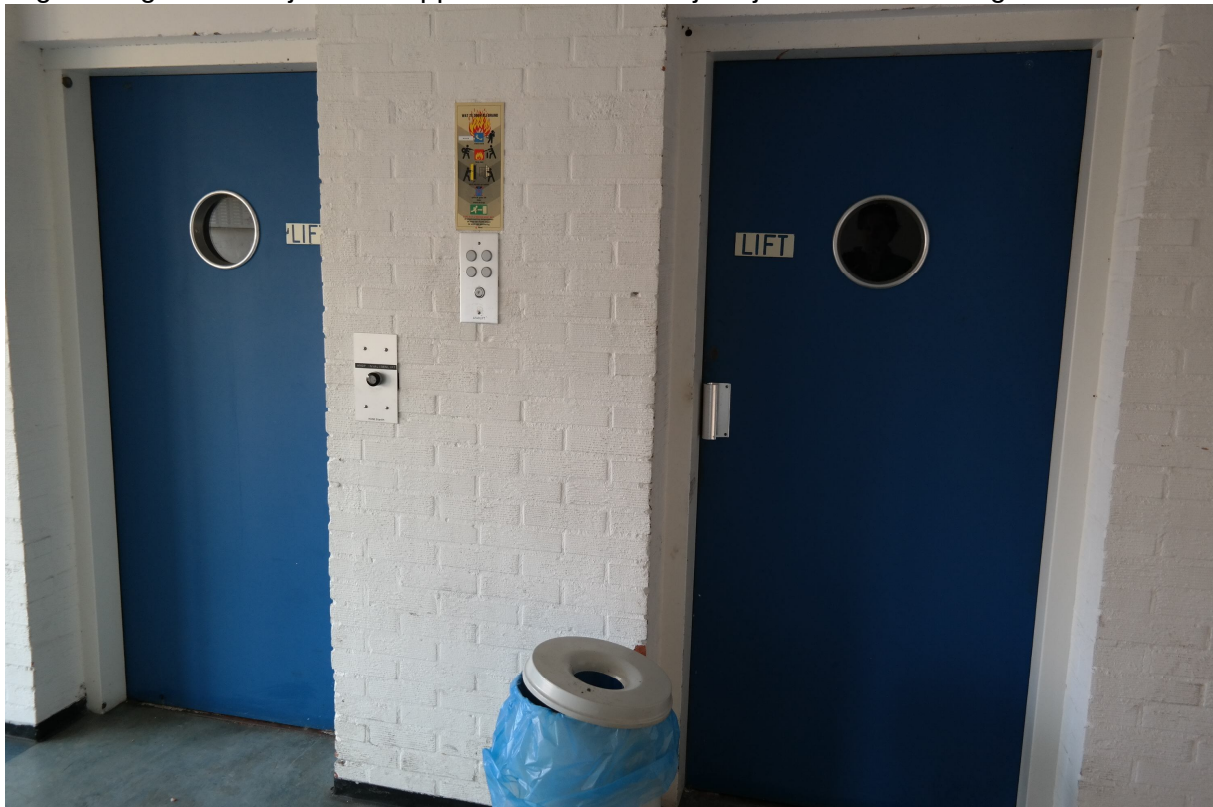
In de toiletten is het tegelwerk ooit eens vervangen. Het sanitair is daarbij ook vernieuwd. De liftdeuren lijken nog origineel maar het is zeer de vraag of de lift zelf dat ook nog is. De techniek en veiligheidseisen aan liften hebben in de afgelopen 50 jaar een dermate grote ontwikkeling doorgemaakt dat het zeer onwaarschijnlijk is dat de liften al die tijd ongewijzigd in gebruik gebleven zijn. De knoppen aan de buitenzijde lijken echter wel origineel.

Originele liftdeuren met knoppen uit de jaren '60.

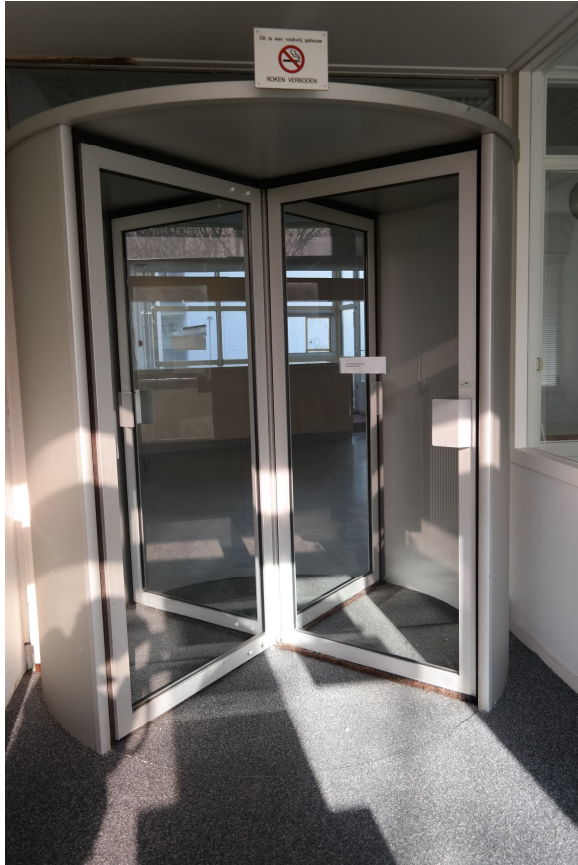
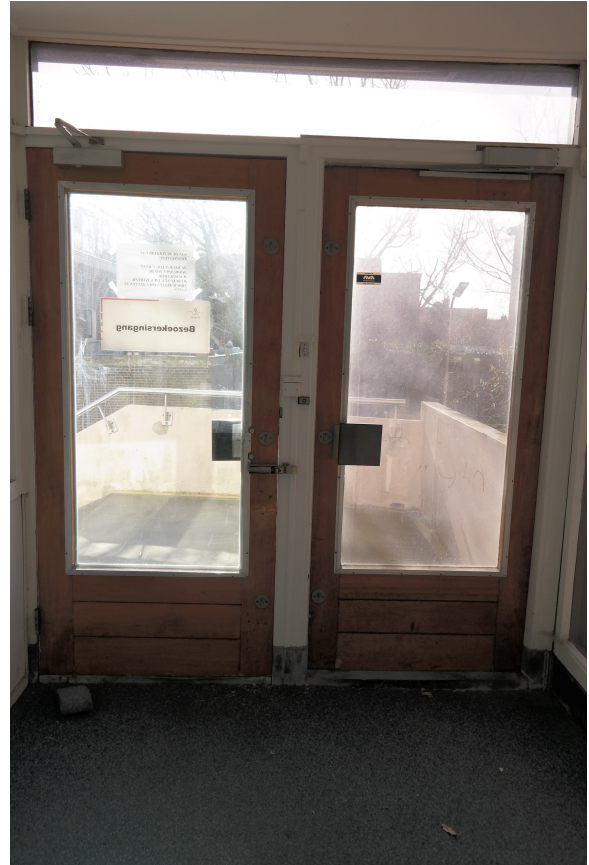
De originele aluminium tourniquet en de gelakt houten entreedeur.

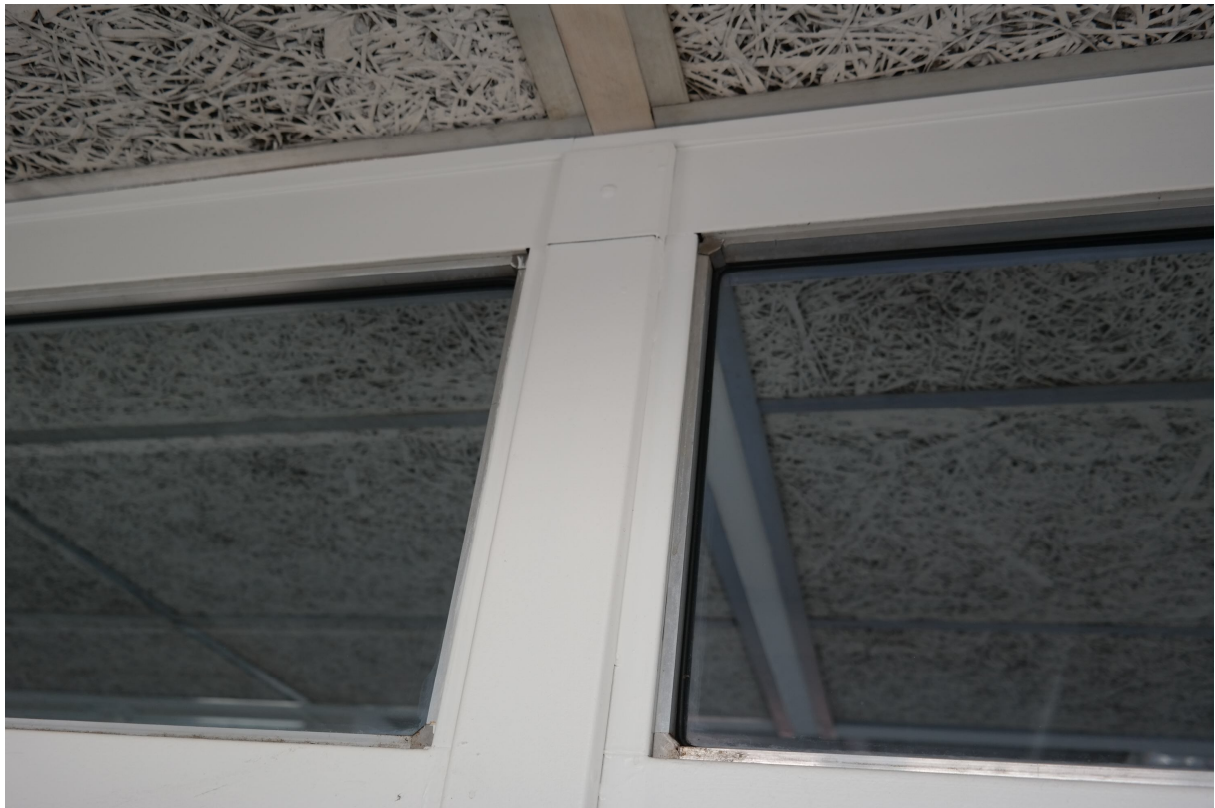
De plafonds zijn uitgevoerd als systeemplafond met houtwolcementplaten. Dit eenvoudige systeemplafond is zeer sober en heeft een ruwe naturel uitstraling die goed past bij de overige materialen uit de bouwtijd. In het souterrain en in de bedrijfskantine op de bovenste verdieping zijn sommige delen van het plafond voorzien van een modern systeemplafond met 60x60 tegels. Deze zijn van recente datum en zeer waarschijnlijk uit de tijd van de renovatie van het interieur begin jaren '90.

Detailfoto van het plafond en een bovenlicht in de systeemwand. Het plafond is nog ingeschilderd , de systeemwand is vermoedelijk in een later stadium witgeschilderd.

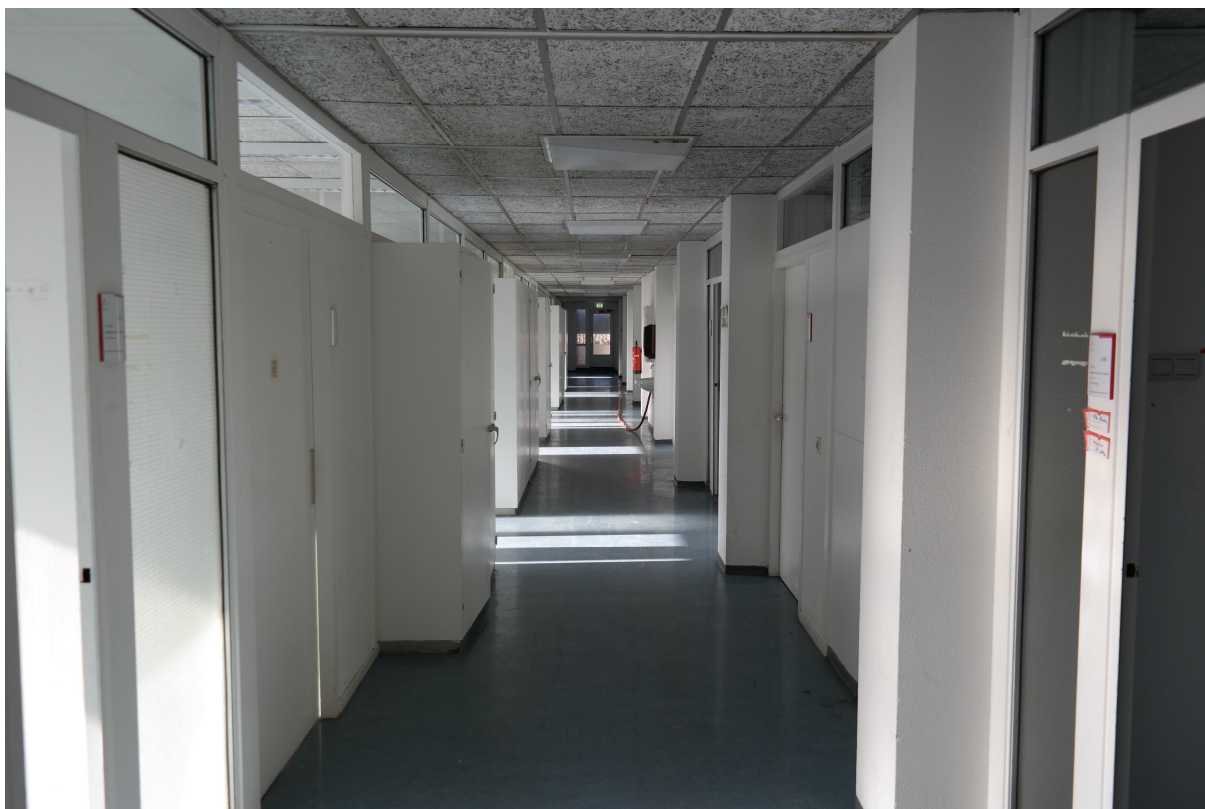
Alle verdiepingen hebben kantoor kamers van afwisselende grootte aan weerszijden van een middengang. Deze gang ligt vanaf het trappenhuis gezien links van het midden waardoor de kamers aan de rechterzijde van de gang dieper zijn dan die aan de linkerzijde. In de gangwand zijn op verschillende plaatsen kasten opgenomen die soms aan de gangzijde openen en soms aan de zijde van de kamers. Door deze kasten ontstaan een gevarieerd beeld in de gang.

In het kantoordeel zijn de vloeren , net als in het trappenhuis voorzien van marmoleum. Soms is een bruinrijze kleur met marmerstructuur toegepast, die origineel lijkt, soms is een hard blauwe marmoleum toegepast die uit de jaren '80 lijkt te stammen.

Overzichtsfoto van een typische gang op de verdiepingen.

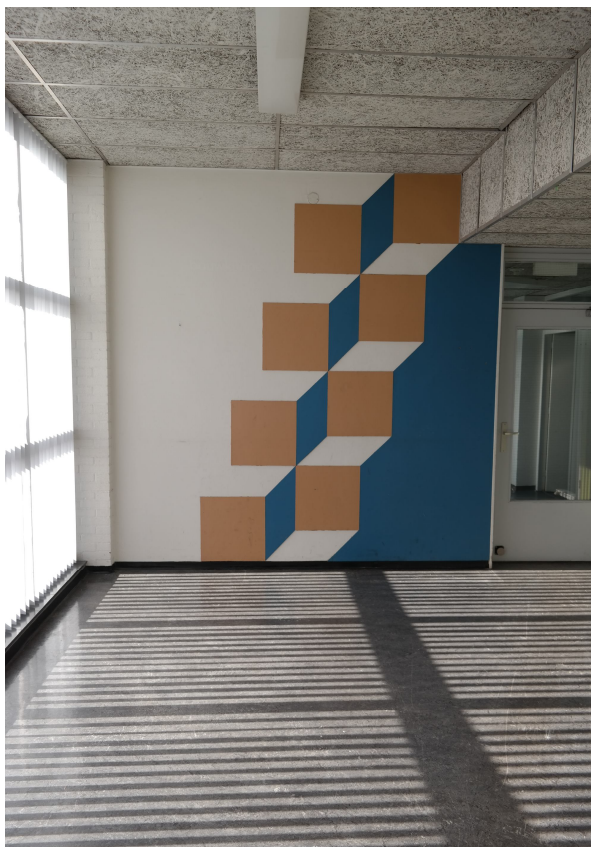
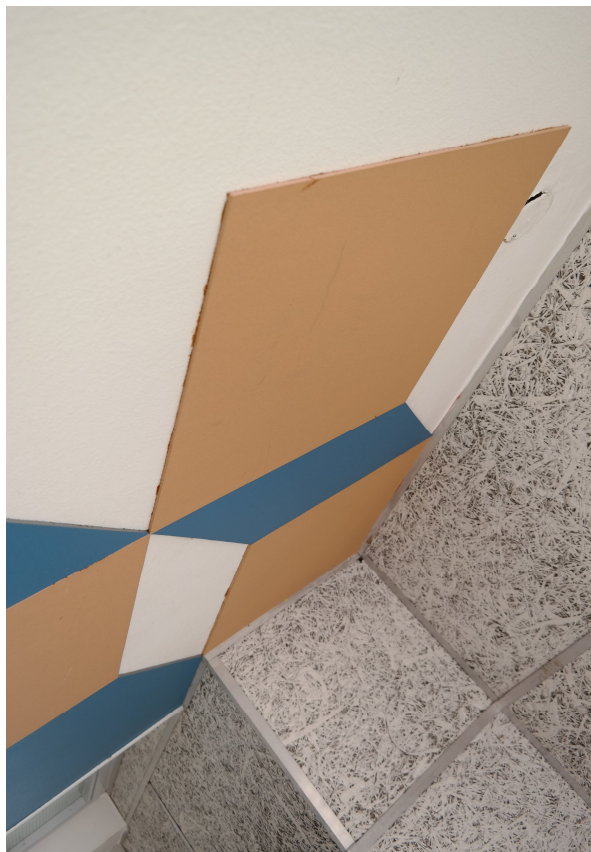
In het gebouw is op twee plaatsen toegepaste kunst aanwezig. Op de 2<sup>e</sup> verdieping is een abstract kunstwerk van blauw en bruin kurk op de wand van het tussenlid aangebracht. Omdat het met een dikke laag lijm is aangebracht twijfelen we of dit een echt kunstwerk of een stukje huisvlijt is. Het patroon lijkt namelijk zeer overwogen voor deze plek te zijn ontworpen en het is niet ondenkbaar dat de panelen bij een schilderbeurt tijdelijk verwijderd zijn om vervolgens met bizonkit herplaatst te worden. Tijdens dit onderzoek is het niet gelukt om meer informatie over dit mogelijke kunstwerk te achterhalen.

Foto's van het kunstwerk op de 2<sup>e</sup> verdieping met links goed zichtbaar de lijmsporen.

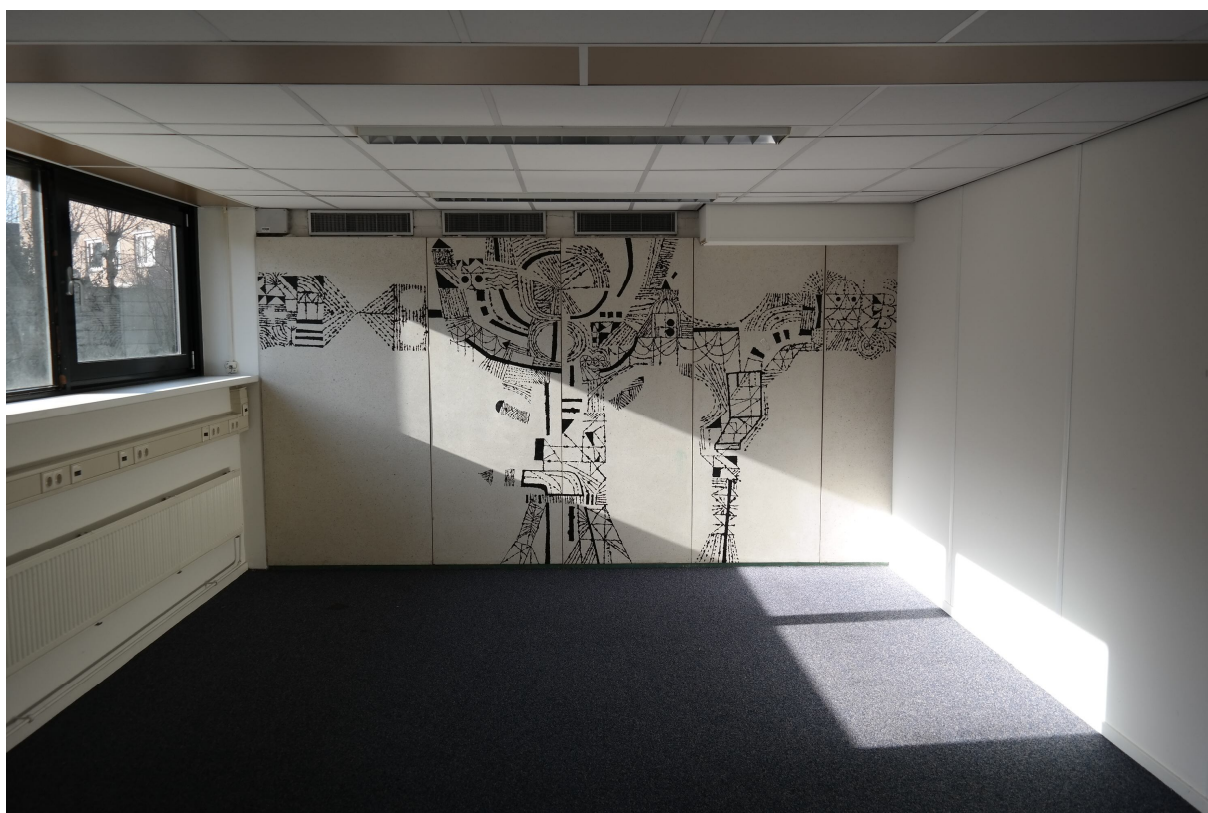
Tijdens het onderzoek is ook een kunstwerk in het souterrain aangetroffen. Dit betreft een zogenaamde Kunststeenintarsia en is zeer waarschijnlijk van de hand van Bouke Ylstra. (bron Ms. drs. S.Th. (Simone) Vermaat collectieadviseur/conservator bij de RCE). Deze kunstenaar was zeer actief als monumentaal kunstenaar tijdens de wederopbouwperiode en daarna. Hij heeft meerdere intarsia's gemaakt, onder andere voor de Rotterdamse metro en voor de Doelen in Rotterdam. Dit laatste kunstwerk is gepubliceerd in het boek "Kunst van de Wederopbouw" (2013). Zie <http://www.cultureelerfgoed.nl/publicaties/kunst-van-de-wederopbouw-nederland-1940-1965-experiment-in-opdracht>

Het kunstwerk bestaat uit 5 betonnen panelen van ca. 210cm hoog en gemiddeld 83cm breed waarin figuren van kunstzandsteen zijn ingelegd. Ze zijn later toegevoegd aan het gebouw en zijn demontabel.

Foto van de kunststeenintarzia van Bouke Ylstra. Het kunstwerk is demontabel en nog vrijwel onbeschadigd.

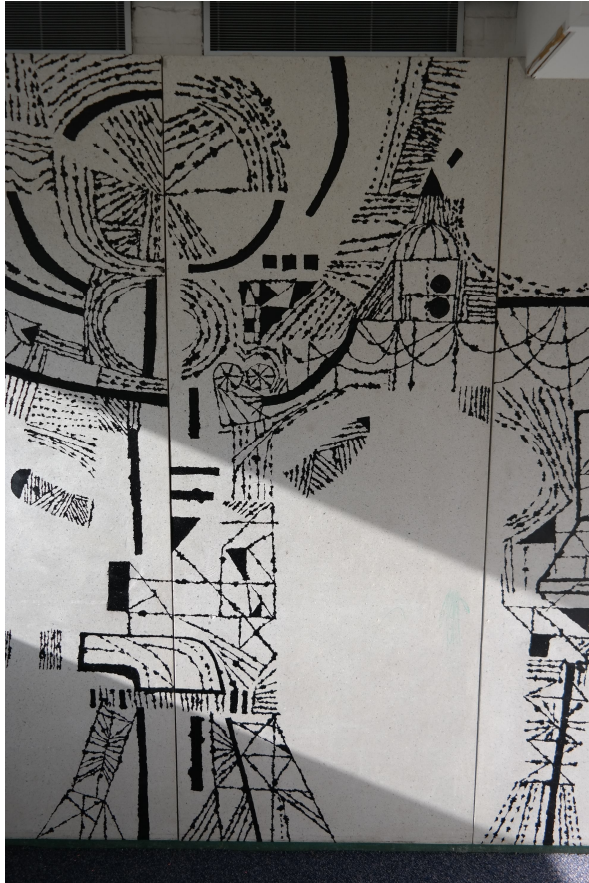
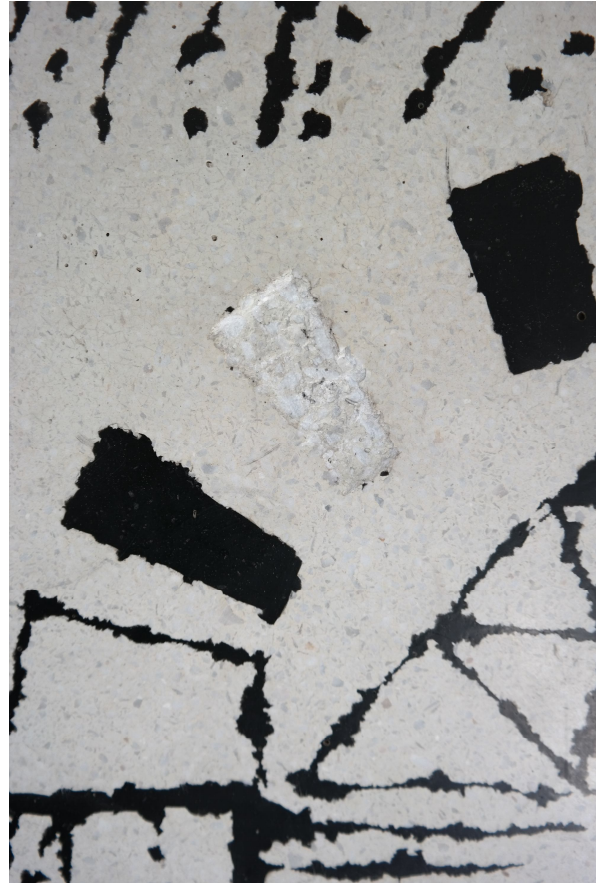
Overzichtsfoto en detailfoto met het enige ontbrekende stukje kunststeen.

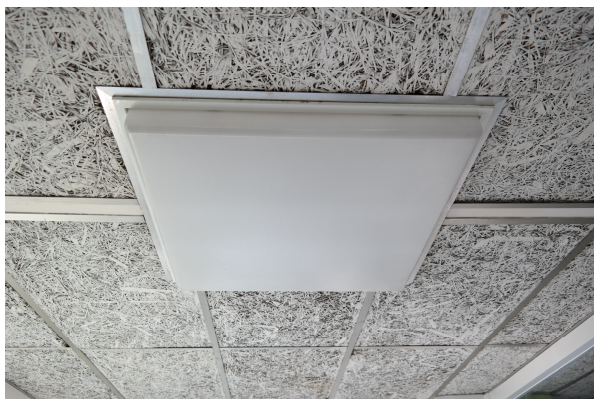
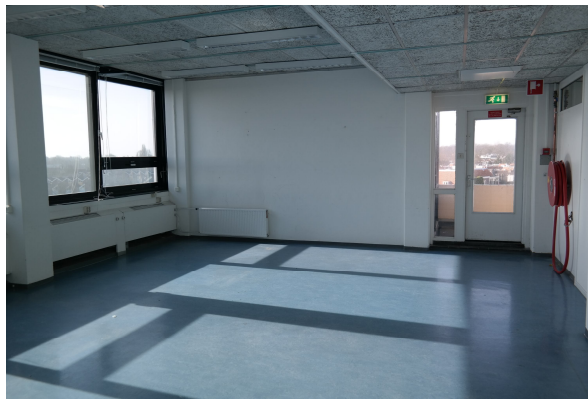
De aanwezige gebouwinstallaties zijn een mix van oude en nieuwere installaties. De verwarming bestaat uit convectoren die langs de gevels geplaatst zijn. Op sommige plaatsen is aanvullend een radiator geplaatst.

Langs de gevels zijn opbouwkabelgoten geplaatst met stopcontacten en data aansluitingen. Deze voorzieningen dateren van rond de eeuwwisseling.

Links een originele lichtbak, rechts de opbouw tl bakken , de opbouw kabelgoot en convectoren.

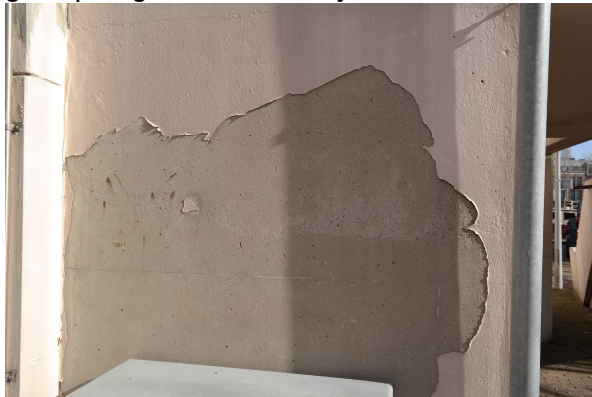
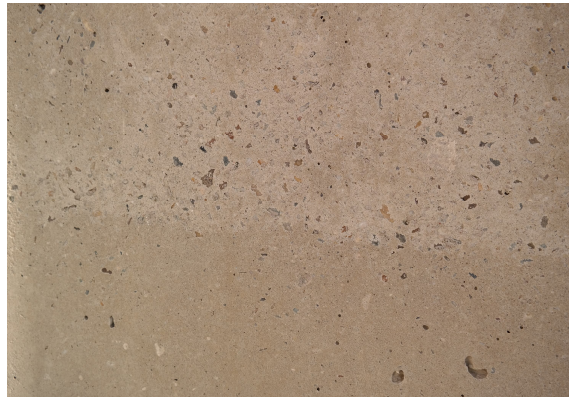
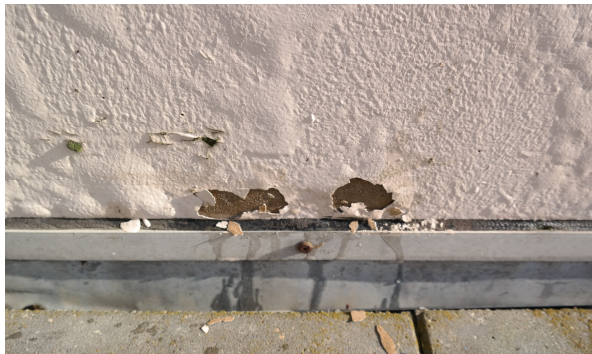
In het exterieur zijn de sporen van het schilderwerk uit de jaren'80 alom aanwezig. Op vele plaatsen laat het verfwerk los door insijpelend vocht. Het is duidelijk dat het schilderwerk aan het einde van zijn levensduur is. Onder de verf komt de originele betonnen afwerking met geslepen grind tevoorschijn.

Sporen waarop duidelijk te zien is dat de later aangebrachte verflaag een schoon sierbeton afdekt. De verf zelf is aan het einde van zijn levensduur en begint op veel plaatsen los te laten.

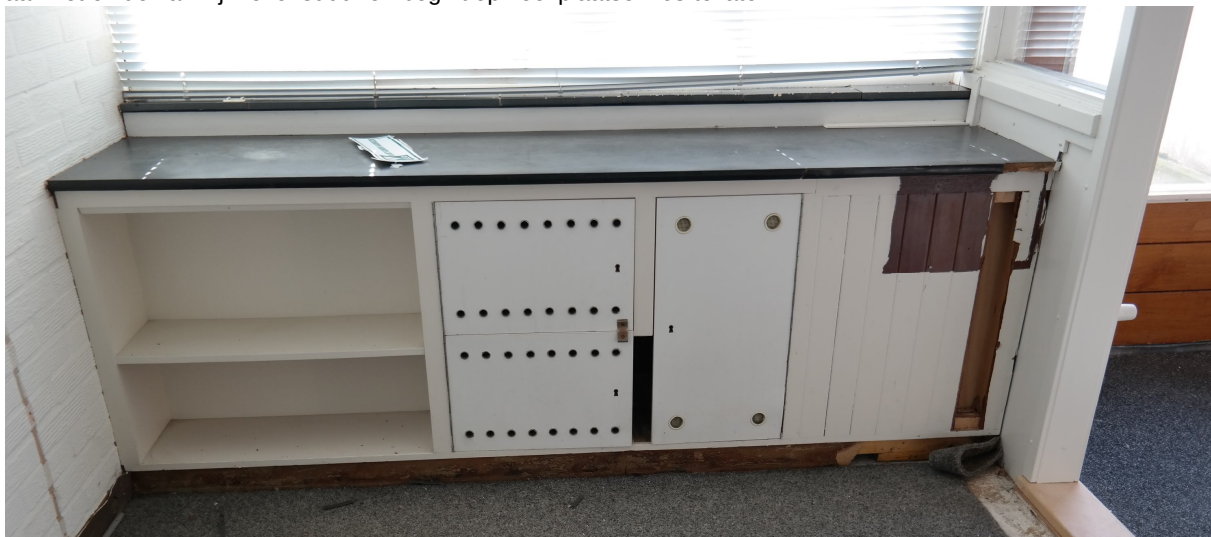
Al het houtwerk is vermoedelijk in de jaren '80 witgeschilderd. Op verschillende plaatsen in het gebouw is er donker gelakt hout zichtbaar onder het schilderwerk. Het is aannemelijk dat die laklaag uit de bouwtijd stamt.

Deels geschilderde interieurelementen waar de oude afwerkingen onder zichtbaar zijn.

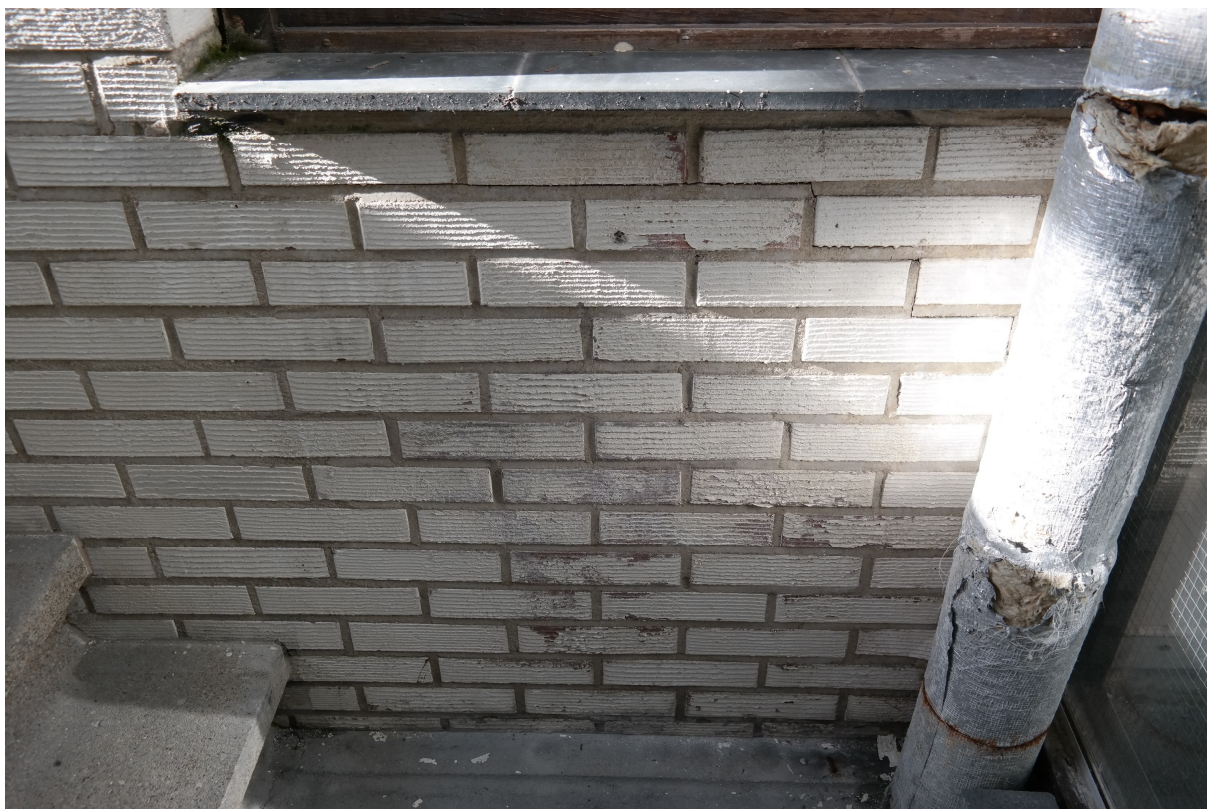
In het achterste trappenhuis zijn de originele witte bakstenen nog niet geschilderd. Ook hier begint de toplaag echter los te komen. Mogelijk was dat de reden om de muren in het voorste trappenhuis geheel wit te schilderen.

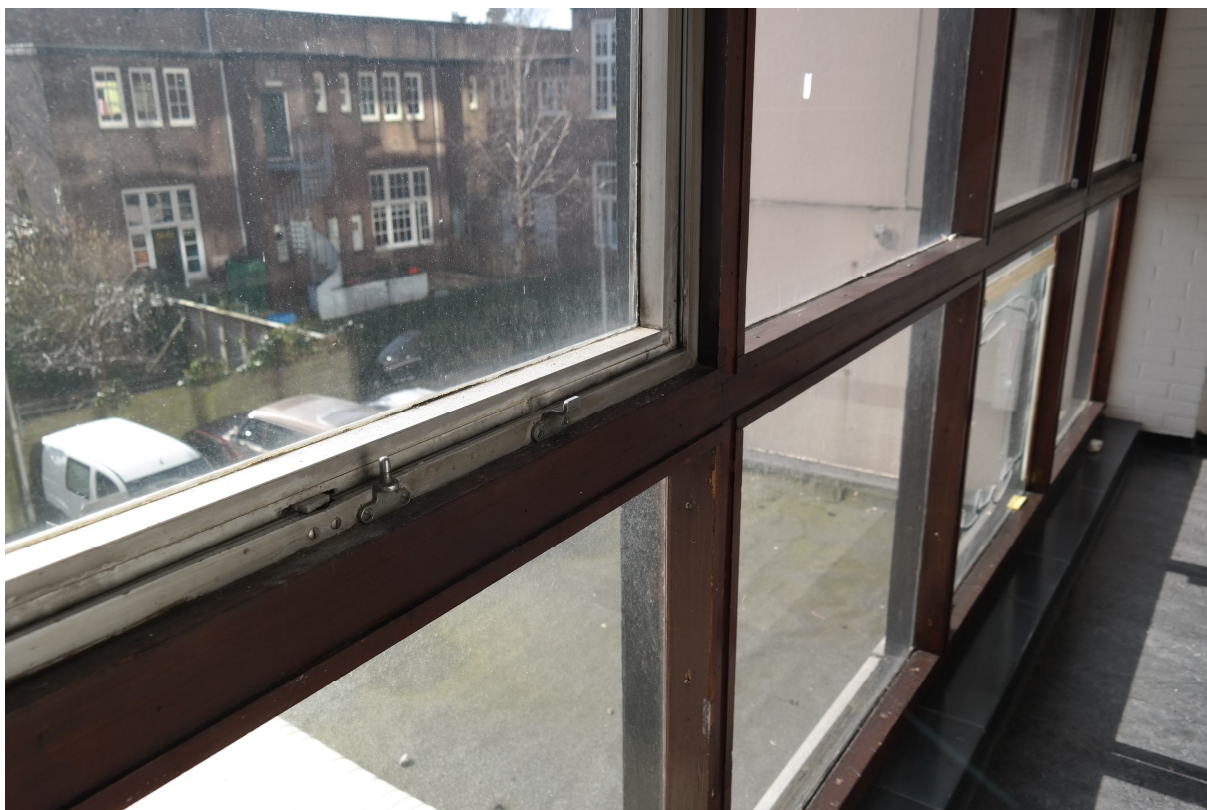
In het tussenlid tussen trappenhuis en kantoorvleugel zijn de oorspronkelijke hardhouten kozijnen met blank geanodiseerd aluminium ramen nog zichtbaar.

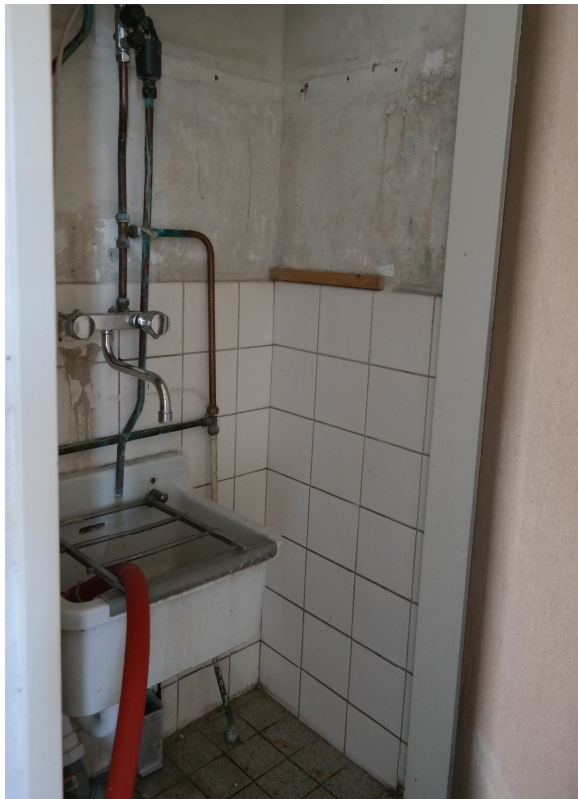
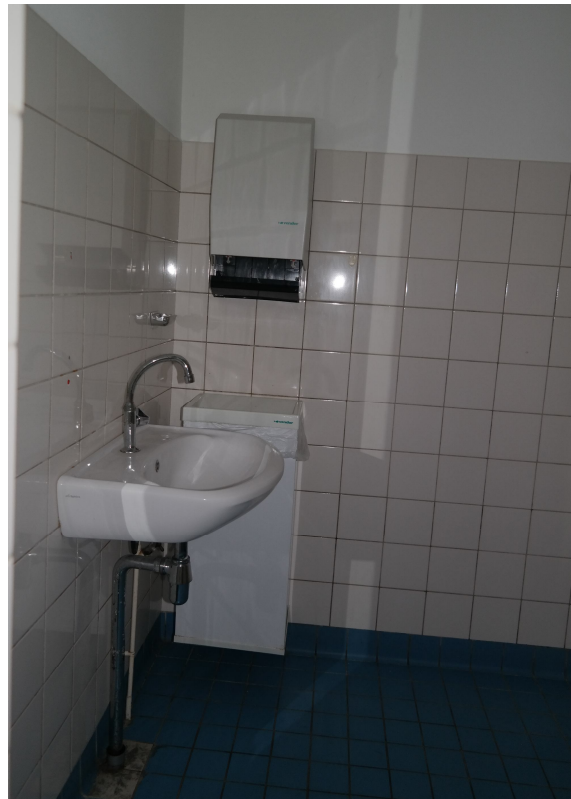
In de werkkast links zijn de oorspronkelijke tegels zichtbaar. Bij de toiletten zijn alleen de vloertegels rondom de afvoer in de vloer niet vervangen. Dat zijn dezelfde tegels als in de werkkast.
