Datum: 02-08-2021; versie 1 (definitief)

Opdrachtnummer: 153260

**ASBESTINVENTARISATIE**Project: totaalsloop 50 kV-station,  
Spaarndamseweg 13 te HaarlemOpdrachtgever: 1828 V b.v.  
Buiksloterdijk 240  
1025 WE Amsterdam**Reikwijdte onderzoek**

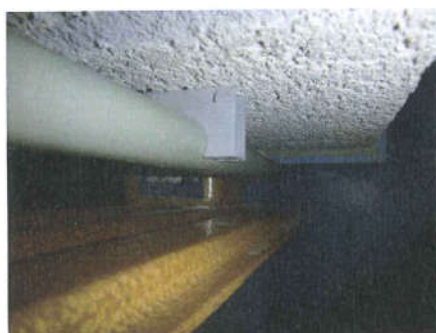
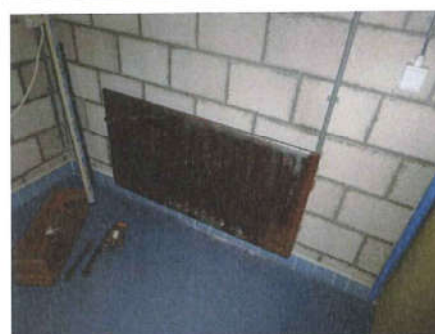
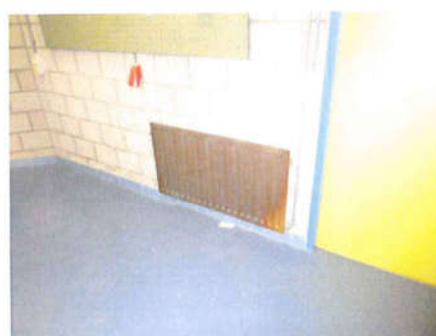
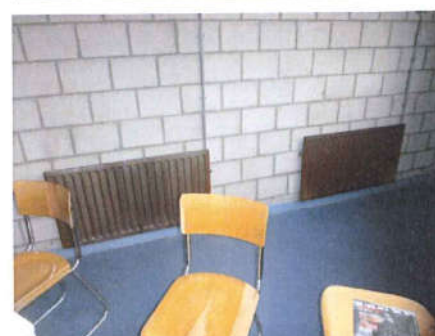
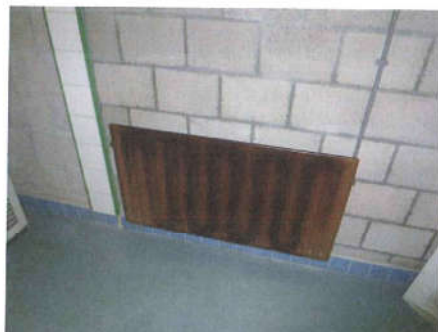
| Toepassing(en) | |
|---|---|
| Toepassing / ruimte | Plaatkachel / Verblifruimte, Toonfrequentzender, Werkplaats/magazijn, Bedieningsruimte |
| Conclusie en Aanbevelingen | De toepassing is asbestverdacht en niet beschadigd. De kans op vezelemissie is gering. Op korte termijn saneren is niet noodzakelijk, geadviseerd wordt het materiaal vóór sloop- of renovatiewerkzaamheden te saneren. |

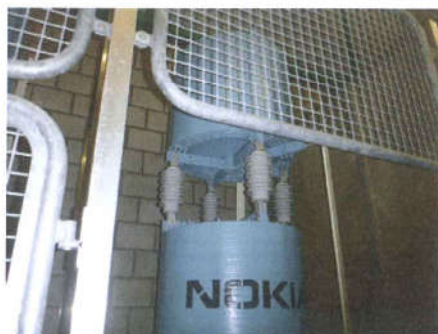
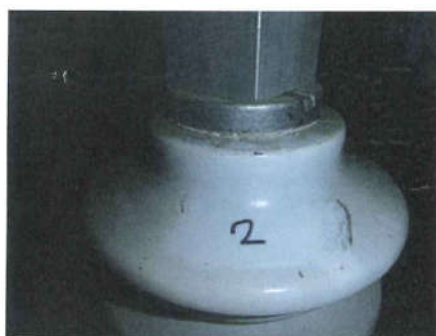
Gebouw(nr.): 3500125 OS Haarlem Noord Spaarndamseweg  
13 te Haarlem  
Nummer vindplaats: 2  
Ruimte(s): Smoorspoelruimte  
Etage(s): Begane grond

| Toepassing(en) | |
|---|---|
| Toepassing / ruimte | Pakking / Smoorspoelruimte |
| Analyseresultaat | 30 - 60 w/w % CHR |
| Conclusie en Aanbevelingen | Het materiaal is niet hechtgebonden maar zit goed geklemd, de kans op vezelemissie is gering. Op korte termijn saneren is niet noodzakelijk, geadviseerd wordt het materiaal vóór sloop- of renovatiewerkzaamheden te saneren. |

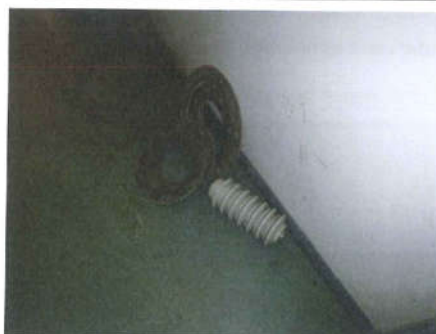
Gebouw(nr.): 3500125 OS Haarlem Noord Spaarndamseweg  
13 te Haarlem  
Nummer vindplaats: 3  
Ruimte(s): Smoorspoelruimte  
Etage(s): Begane grond

| Toepassing(en) | |
|---|---|
| Analyseresultaat | 15 - 30 w/w % CHR |
| Conclusie en Aanbevelingen | Het materiaal is niet hechtgebonden maar zit goed geklemd, de kans op vezelemissie is gering. Op korte termijn saneren is niet noodzakelijk, geadviseerd wordt het materiaal vóór sloop- of renovatiewerkzaamheden te saneren. |

Omschrijving toepassing: Pakking  
Plaats in ruimte(s): In isolator  
Situatie: Binnen  
Bereikbaarheid: Goed  
Bevestigingsmethode: Geklemd  
Intact: Intact  
Verweerd: Niet verweerd  
Zonder breuk en/of beschadigingen te verwijderen: Ja  
Aantal: 1 Stuks  
Afmetingen: 30,00 cm Per stuk  
Aard van materiaal: Niet hechtgebonden

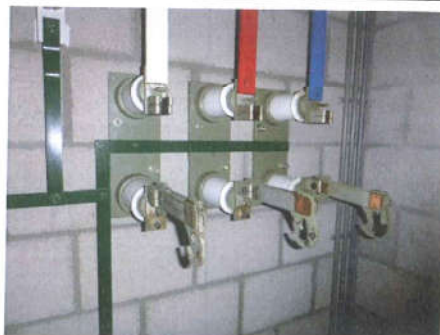
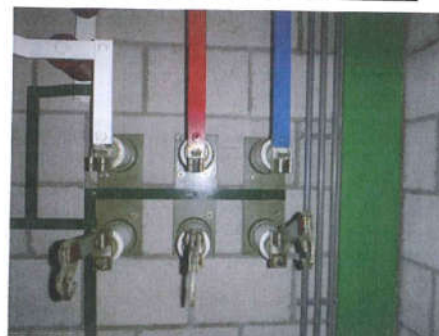
| Toepassing(en) | |
|---|---|
| Toepassing / ruimte | Pakking / Toonfrequent aankoppeling 1 en 2 |
| Conclusie en Aanbevelingen | Het materiaal is niet hechtgebonden maar zit afgeschermd, de kans op vezelemissie is gering. Op korte termijn saneren is niet noodzakelijk, geadviseerd wordt het materiaal vóór sloop- of renovatiewerkzaamheden te saneren. |

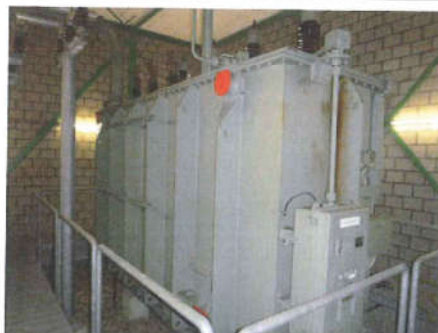
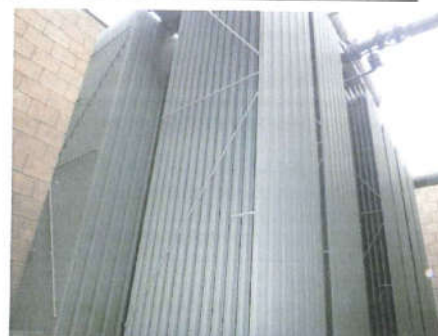
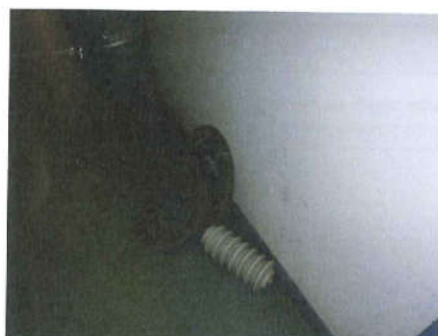
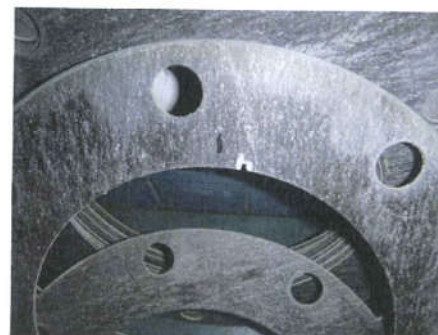
**Ruimte(s):** Smoorspoelruimte, Transformatorruimte 1 en 2 en koelruimte 1 en 2

| Toepassing(en) | |
|---|---|
| Toepassing / ruimte | Pakking / Smoorspoelruimte, Transformatoruimte 1 en 2 en koelruimte 1 en 2 |
| Analyseresultaat | 30 - 60 w/w % CHR |
| Conclusie en Aanbevelingen | Het materiaal is niet hechtgebonden maar niet beschadigd, de kans op vezelemissie is gering. Op korte termijn saneren is niet noodzakelijk, geadviseerd wordt het materiaal vóór sloop- of renovatiewerkzaamheden te saneren. |

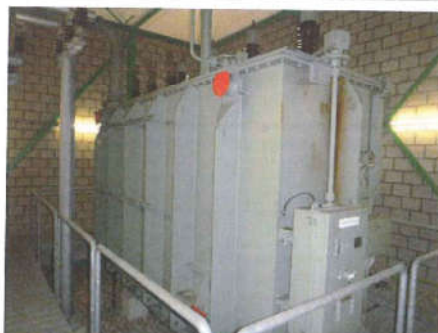
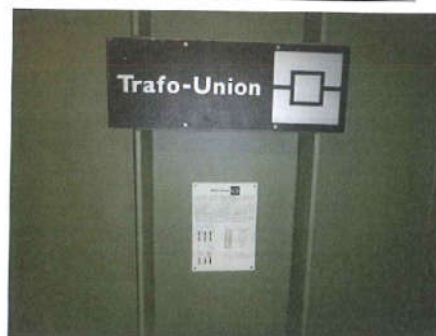
Gebouw(nr.): 3500125 OS Haarlem Noord Spaarndamseweg  
13 te Haarlem  
Nummer vindplaats: 6  
Ruimte(s): Transformatorruimte 1 en 2  
Etage(s): Begane grond

| Toepassing / ruimte | Transformator / Transformatorruimte 1 en 2 |
| Aantal / eenheid | 2 Stuks |
| Conclusie en Aanbevelingen | De toepassing is asbestverdacht en niet beschadigd. De kans op vezelemissie is gering. Op korte termijn saneren is niet noodzakelijk, geadviseerd wordt het materiaal vóór sloop- of renovatiewerkzaamheden te saneren. |

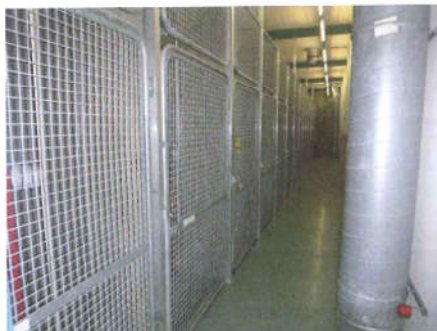
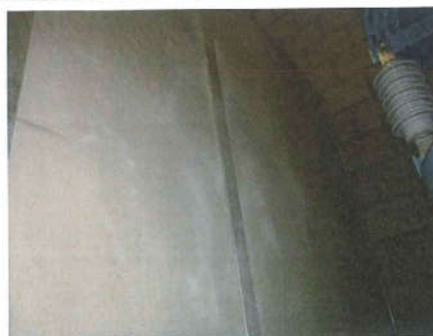
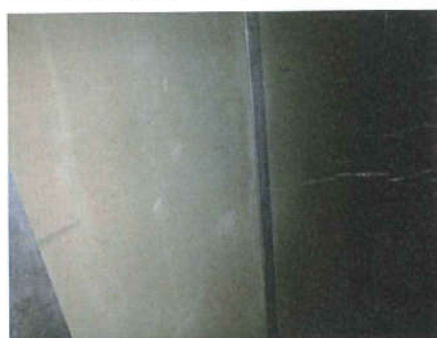
Gebouw(nr.): 3500125 OS Haarlem Noord Spaarndamseweg 13 te Haarlem  
 Nummer vindplaats: 7  
 Ruimte(s): Smoorspoelruimte  
 Etage(s): Begane grond

Omschrijving toepassing: Plaatmateriaal  
 Plaats in ruimte(s): In metalen frame  
 Situatie: Binnen  
 Bereikbaarheid: Goed  
 Bevestigingsmethode: Geklemd  
 Aantal: 14 Stuks  
 Afmetingen: 3,50 m<sup>2</sup> Per stuk

Na optische analyse bleek het materiaal geen asbestvezels te bevatten in een percentage boven de detectiegrens van 0,1% w/w.

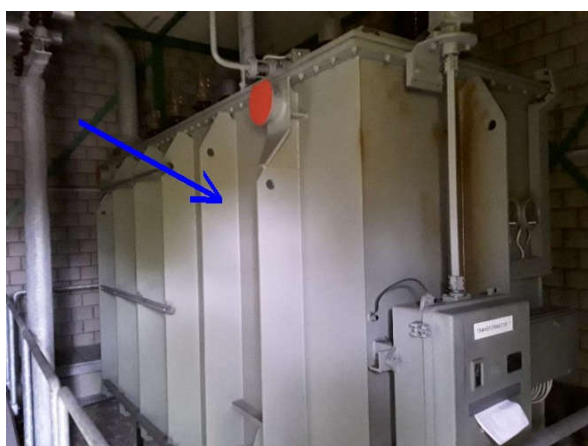
overzicht

| Toepassing 6: transformator | | | |
|---|---|---|---|
| Hoeveelheid | 2 stuks | Bevestiging | verwerkt |
| Inspectbaarheid | ja | Risicoklasse | 1 binnensanering |

Voorafgaand aan de totaalsloop dienen de asbesthoudende toepassingen verwijderd te worden door een daartoe gespecialiseerd bedrijf. De verwijderingmethode is aangegeven in de als bijlage 5 opgenomen SMART.

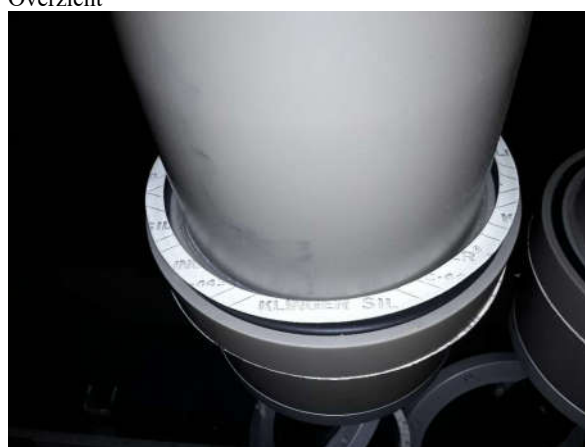
Nav pakkingen (klingersil C4400)
