# Noord-Schalkwijkerweg 117: Watermeterfabriek

## INLEIDING

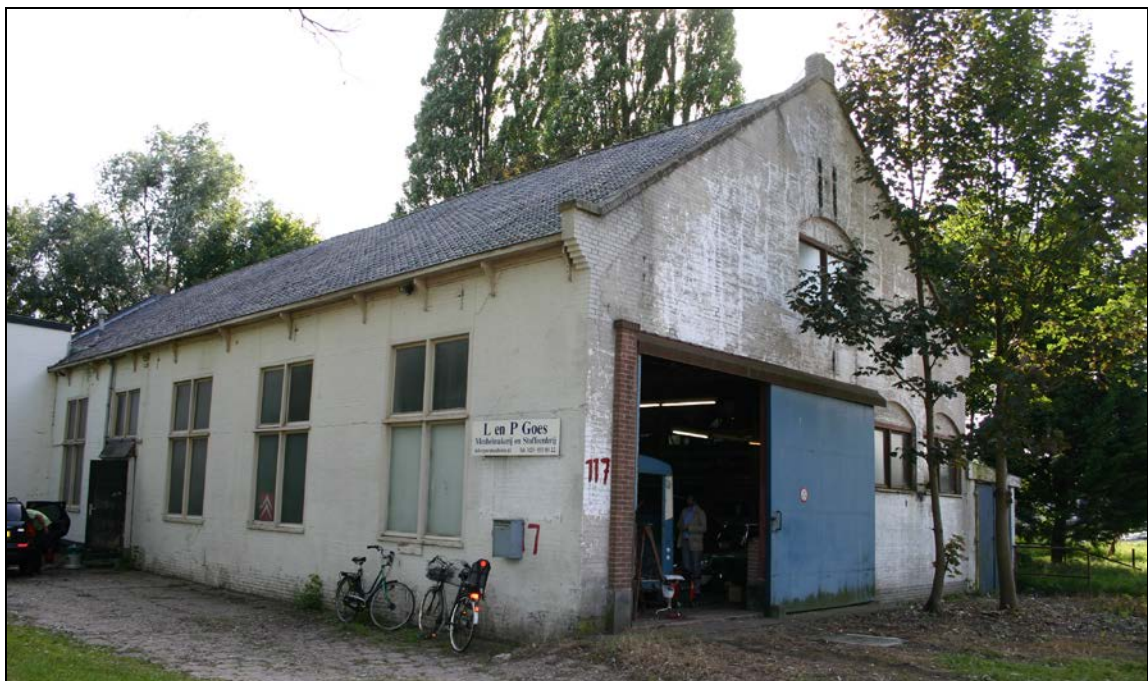
De fabriek gezien vanuit het noordoosten

De noordgevel betreft een geschouderde topgevel. Hierin is bij de oosthoek een brede doorgang met roldeur gemaakt. In het aangrenzende muurwerk zijn drie hooggeplaatste vensters aanwezig met bolkozijnen onder een segmentboog. De boogvulling is halfsteens uitgevoerd. In opzet waren hier vijf van dergelijke vensters aanwezig. Boven de roldeur zijn de topjes van twee ontlastingsbogen nog zichtbaar. Een zesde

gelijkvormig venster is in de top van de gevel aangebracht. Het metselwerk van beide schouders is recent hersteld.

In de oostgevel bevinden zich vijf kruisvensters, waarvan de vierde is verbouwd tot een doorgang. Opvallend is dat de stijlen zijn doorgezet tot aan de muurplaat. De ramen zijn deels nog oorspronkelijk en voorzien van gewapend glas. De bovenramen kunnen bewegen. Boven langs de gevel bevindt zich een bakgoot op houten klossen. Over de volle lengte van de gevel is ter hoogte van het kalf in de vensters een dakmoet zichtbaar van de droogloods uit 1937.

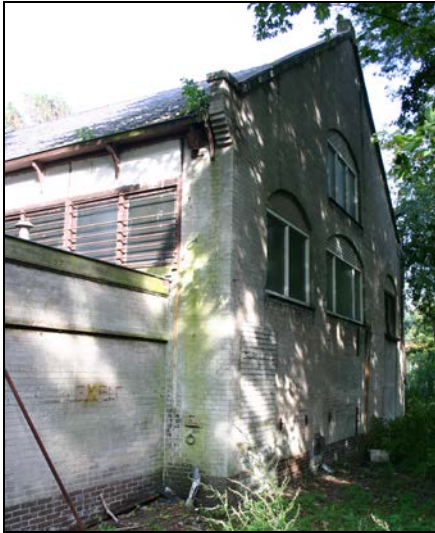
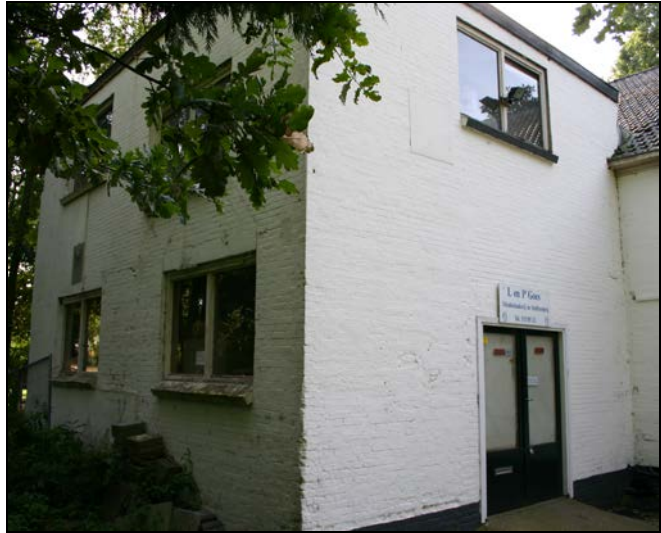
De zuidzijde van de fabriek en de aanbouw uit 1920 tegen de oostgevel, gezien vanuit het noordoosten

De zuidgevel is net als de noordgevel een geschouderde topgevel. Hierin bevindt zich centraal een breed venster met aan weerszijden een smallere lichtopening en een vierde venster van gelijke breedte als het middelste venster in de top. Boven de openingen zijn segmentbogen gemetseld. De onderzijde van de drie vensters op de begane grond is dichtgemetseld, waardoor de openingen nu nagenoeg net zo groot en hoog geplaatst zijn als in de westgevel. Aan de westzijde is naderhand een doorgang gemaakt, die eveneens is dichtgemetseld.

De aanbouw uit 1920 aan de oostzijde is gemetseld met kalkzandsteen in kruisverband, boven een baksteen trasraam. Over de zuidgevel en het zuidelijk deel van de oostgevel is een pleisterlaag aangebracht. De begrenzing op de oostgevel kan in verband worden gebracht met de houtloods die in 1937 gedeeltelijk rond de aanbouw was geplaatst. In de gevel zijn aan de noordzijde een toegang op de begane grond en een venster op de verdieping aanwezig. In de oostgevel bevinden zich op elk niveau twee vensters. In de zuidgevel zijn twee vensters op de begane grond aangebracht en een derde op de verdieping. Alle opening hebben een bakstenen lekdorpel aan de onderzijde en op de begane grond een steens rollaag erboven en op de verdieping een halfsteens rollaag.

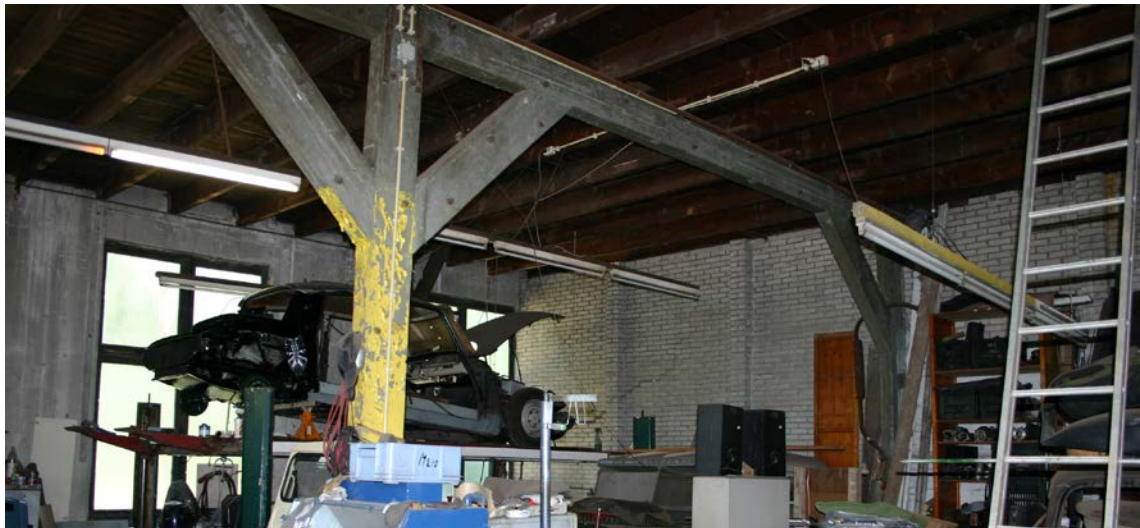
De zolderbalklaag met onderslagconstructie van standvinken dateert uit 1921 en verdeelt het gebouw in twee beuken. Zowel de onderslagbalk als de standvinken zijn samengesteld uit lagen hout die met bouten tegen elkaar zijn bevestigd.

De onderslagconstructie uit 1921

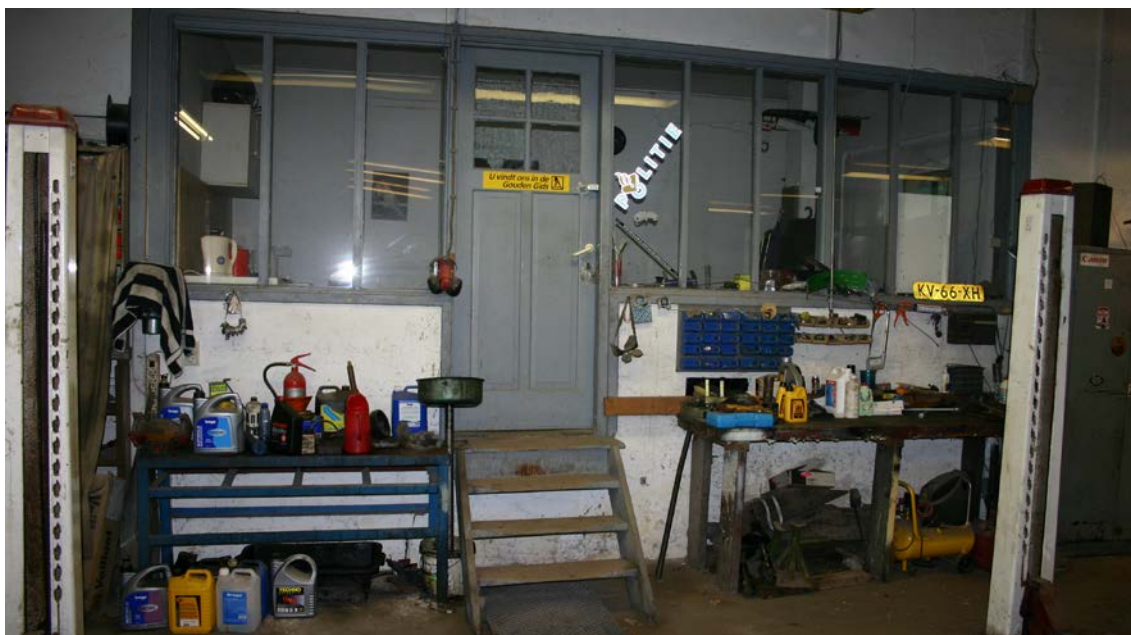
De indeling van het gebouw is in verschillende fasen tot stand gekomen. Tussen de noordelijke en middelste ruimte is in het laatste kwart van de 20<sup>ste</sup> eeuw een halfsteens muur van kalkzandsteen gebouwd, waarin op regelmatige afstand verzwaringen zijn gemetseld. De middelste ruimte wordt van de zuidelijke gescheiden door een in 1921 geplaatste wand, waarin aan de oostzijde de pui voor een kantoor is opgenomen.

De in 1921 geplaatste onderslagconstructie en wand met kantoorpui
