## **NADER ONDERZOEK VLEERMUIZEN LOUIS PASTEURSTRAAT te HAARLEM**

**In verband met sloop en nieuwbouw**

**Opdrachtgever:**  
Elan Wonen  
De heer J. Weijers

Projectnummer : P20282  
Datum : 2 november 2021

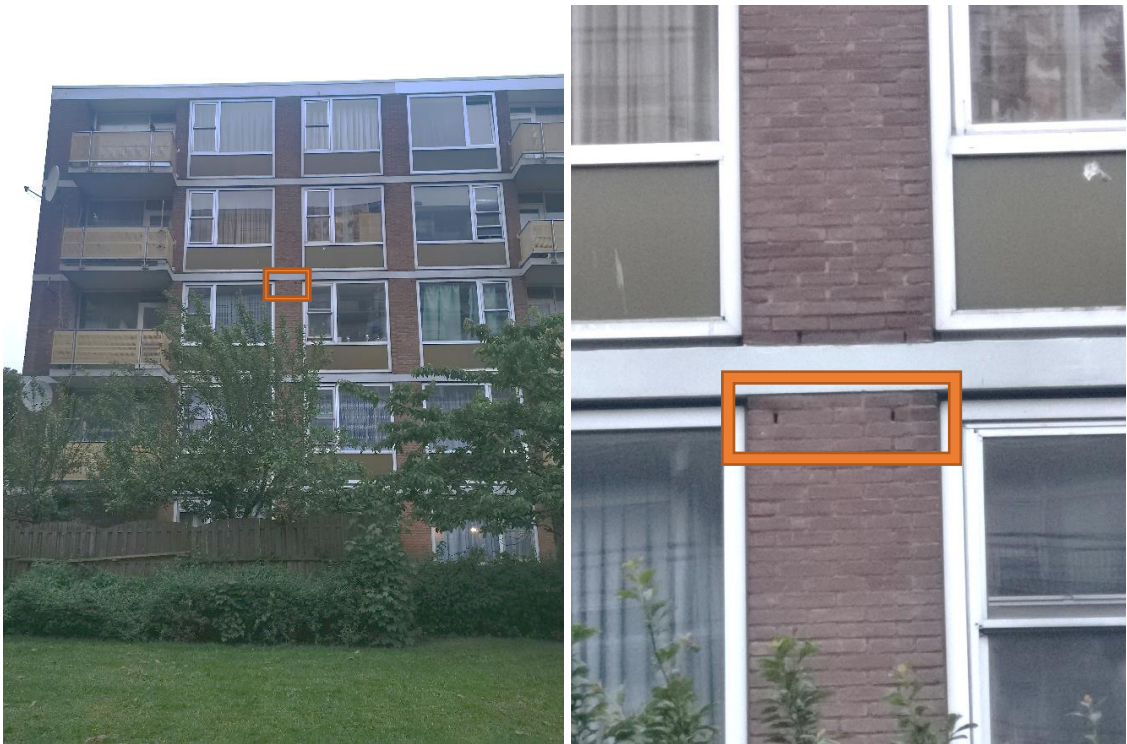
In de meest zuidelijke kraamkolonie in de lange flat werden 68 invliegende dieren geteld. Deze kraamkolonie had twee toegangen, het betrof twee stootvoegen naast elkaar.

*Locatie kraamkolonie zuidkant lange flat*

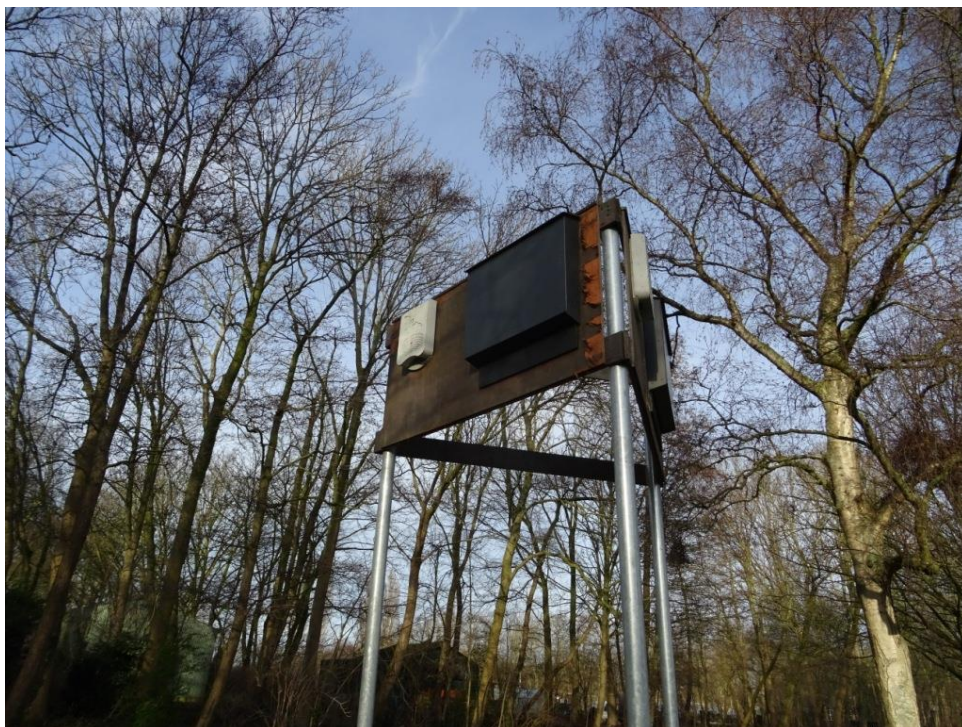
Voorbeeld combi kraamkasten en paarverblijven.

Bekend is dat er nauwelijks flats grenzend aan het projectgebied in eigendom zijn van Elan Wonen. Het kan daarom lastig zijn om geschikte locaties voor de kasten te vinden. Een optie kan zijn om meerdere palen met kraam- en paarkasten nabij het projectgebied te plaatsen. Deze methode is nog vrij nieuw maar heeft bij meerdere projecten al positieve resultaten opgeleverd.
