### Verkennd bodemonderzoek Lageweg 1b te Spaarndam

**Opdrachtgever** : Compeer B.V.  
Machineweg 13  
1165 NB HALFWEG

**Projectnummer** : 16KL262

**Datum** : 23 augustus 2016

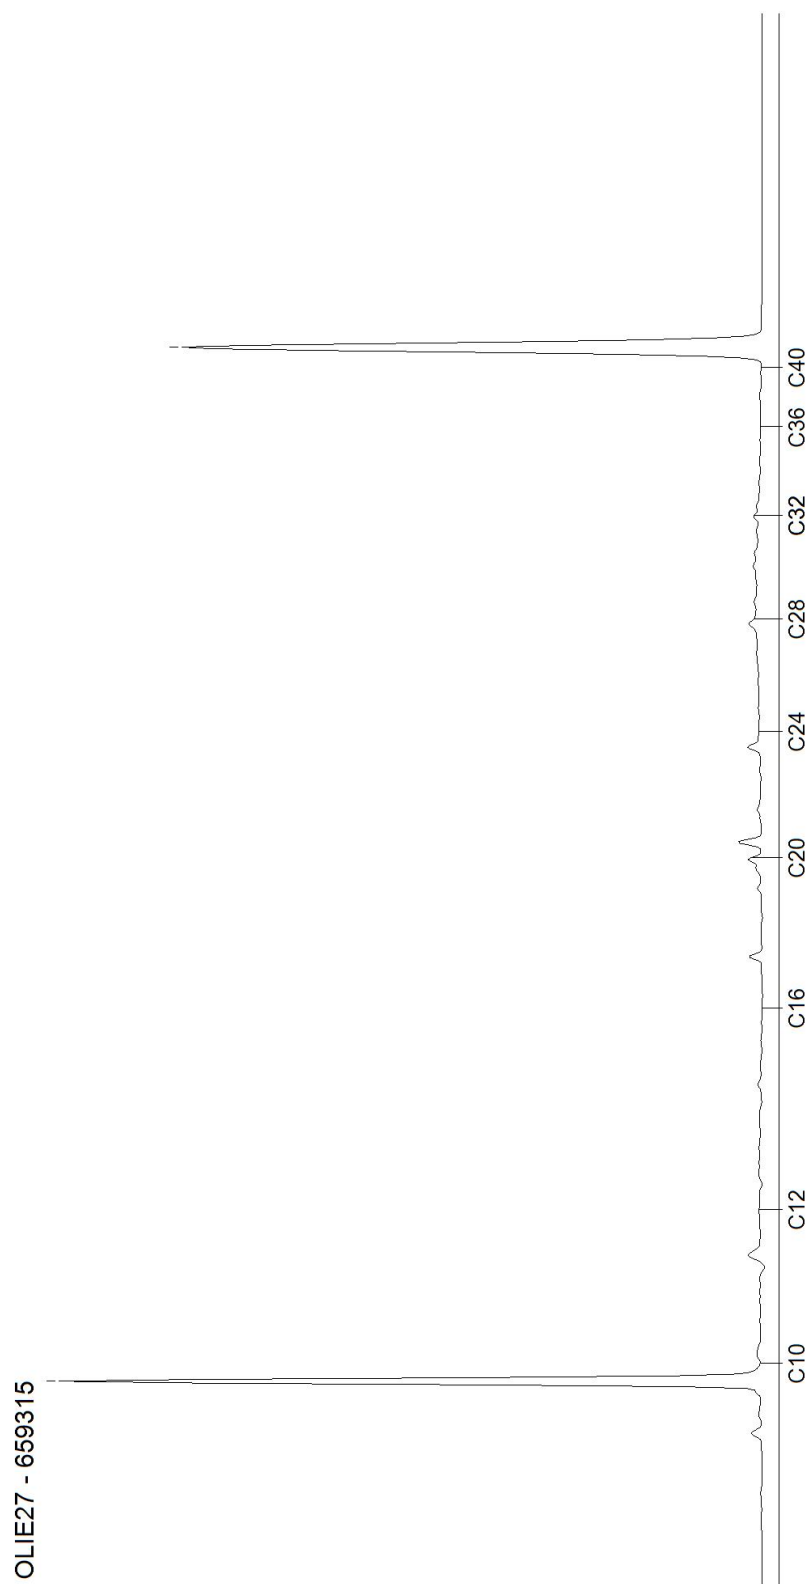
**Monsteromschrijving: PB 03-Peilbuis 1**

Chromatogram for Order No. 599752, Analysis No. 659315, created at 29-jul-2016 9:25:00
