## ASBESTINVENTARISATIERAPPORT Type-A ( conform SC-540 )

Projectnummer : P2016008

### Woning met schuren aan de Hillegommerdijk 359 te Beinsdorp

Datum rapportage: 06 februari 2016

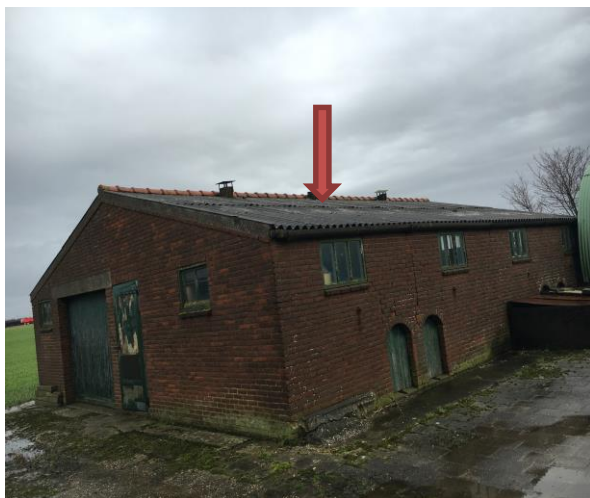
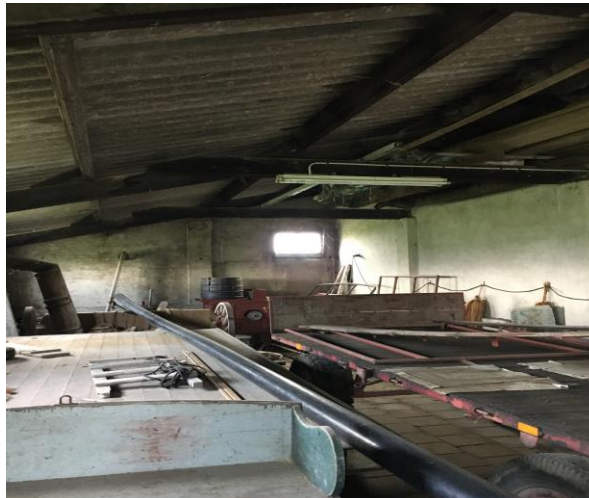
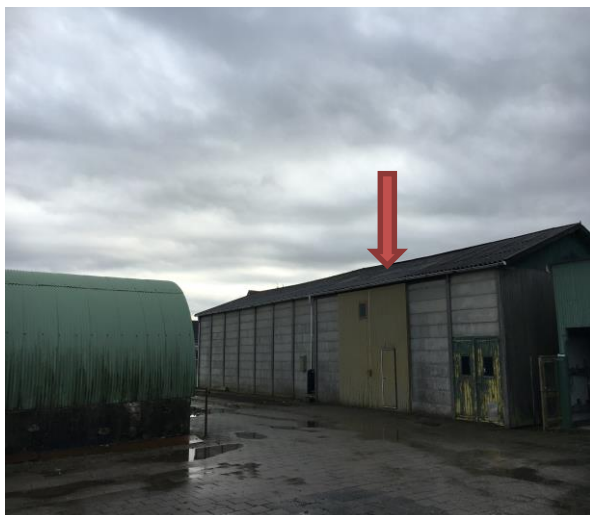
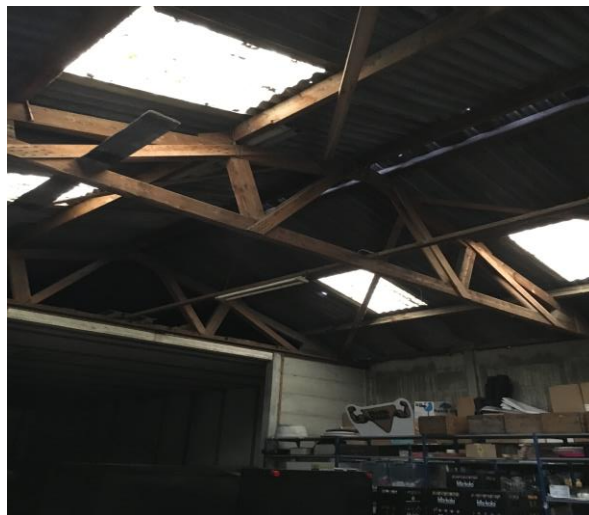
- Vensterbanken in diverse bouwwerken zijn niet verdacht.
  - Vloerzeil onder laminaat van keuken in de woning is niet verdacht.
- 
- **Bron M1 zijn asbesthoudende golfplaten van daken van varkensstal en schuur.  
( zie bijlage 2 Foto's F1-M1, F2-M1, F3-M1, F4-M1.)**

| Volg-nr. | Locatie | Toepassing | Bevestiging | Hoeveelheid ca.) | Monst er-code | Foto nr. | Soort en % asbest | Risicoklasse | Saneringsadvies en bron-info |
|---|---|---|---|---|---|---|---|---|---|
| 1 | Daken van varkensstal en schuur. | Golfplaten | Geschroefd | 350 M2 | M1 | F1-M1<br>F2-M1<br>F3-M1<br>F4-M1 | 10-15% Chrysotiel | 2 | Openlucht ( Zie Sma-rt info ) |

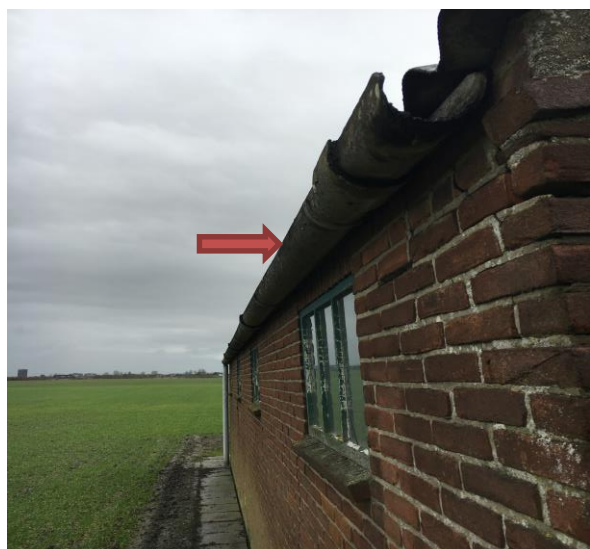
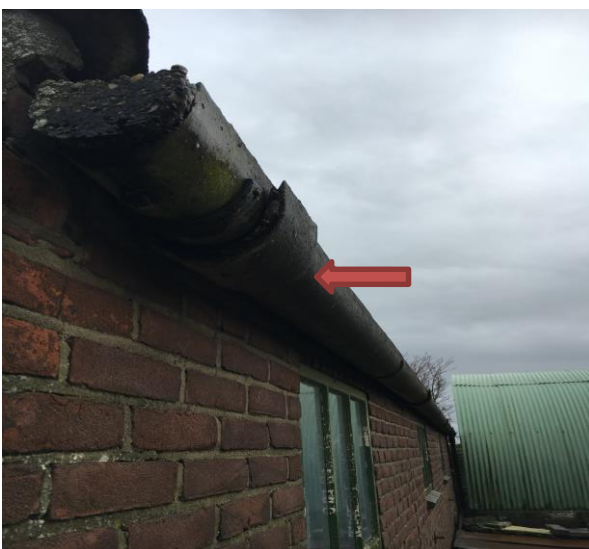
- **Bron M2 zijn asbesthoudende watergoten langs dakranden van varkensstal.  
( Zie bijlage 2 Foto's F5-M2, F6-M2.)**
  - **Bron M3 zijn asbesthoudende wandbeplatingen op 1<sup>e</sup> verd. van voormalig woonruimte  
boven schuur. ( Zie bijlage 2 Foto's F7-M3, F8-M3, F9-M3, F10-M3.)**

| Volg-nr. | Locatie | Toepassing | Bevestiging | Hoeveelheid ca.) | Monst er-code | Foto nr. | Soort en % asbest | Risicoklasse | Saneringsadvies en bron-info |
|---|---|---|---|---|---|---|---|---|---|
| 2 | Watergoten varkensstal | Buizen | Geklemd | 24 M1 | M2 | F5-M2<br>F6-M2 | 10-15% Chrysotiel | 2 | Openlucht ( Zie Sma-rt info ) |

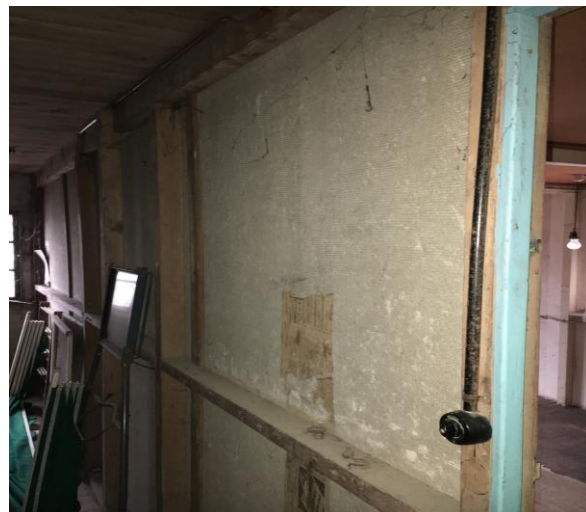
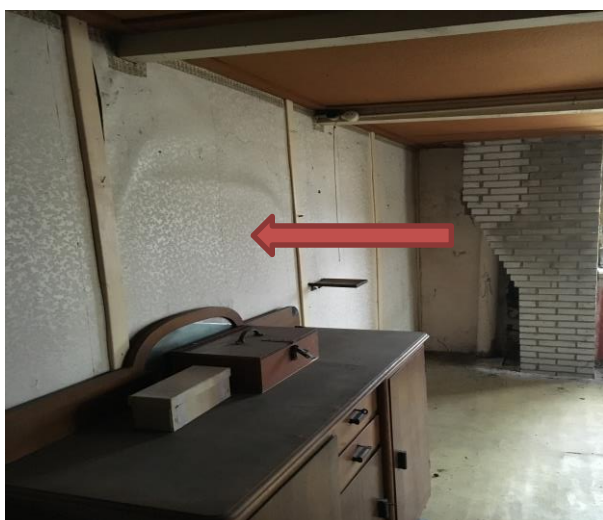
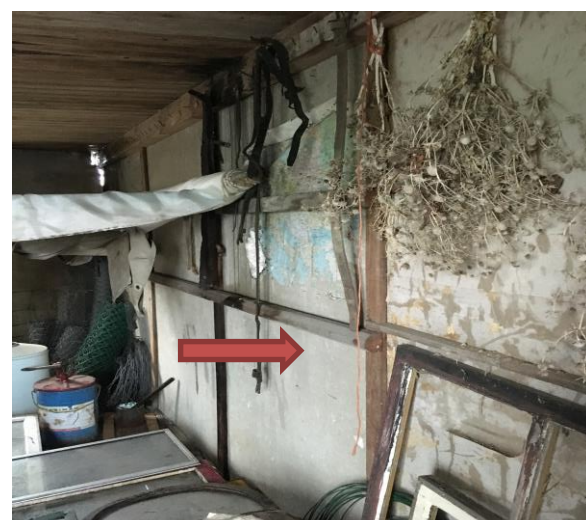
| Volg-nr. | Locatie | Toepassing | Bevestiging | Hoeveelheid ca.) | Monst er-code | Foto nr. | Soort en % asbest | Risicoklasse | Saneringsadvies en bron-info |
|---|---|---|---|---|---|---|---|---|---|
| 3 | Tussenwanden 1 <sup>e</sup> verd. voormalig woning boven schuur. | Plaatmateriaal | Gespijkerd | 30 M2 | M3 | F7-M3<br>F8-M3<br>F9-M3<br>F10-M3 | 10-15% Chrysotiel | 2 | Containment ( Zie Sma-rt info ) |

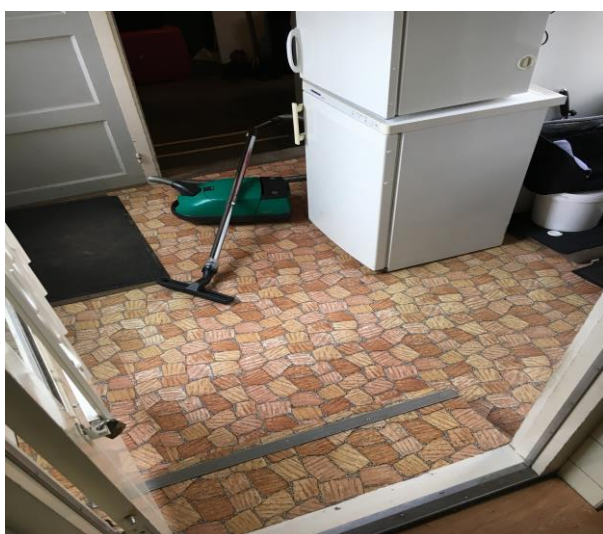
- **Bron M4 is asbesthoudende vloerzeil in bijkeuken van woning.  
( Zie bijlage Foto's F11-M4, F12-M4.)**

| Volg-nr. | Locatie | Toepassing | Bevestiging | Hoeveelheid ca.) | Monst er-code | Foto nr. | Soort en % asbest | Risicoklasse | Saneringsadvies en bron-info |
|---|---|---|---|---|---|---|---|---|---|
| 4 | Bijkeuken van woning. | Vloerzeil | Gelijmd | 5 M2 | M4 | F11-M4<br>F12-M4 | 30-60% Chrysotiel | 2 | Containment ( Zie Sma-rt info ) |
