**datum** 9 maart 2022  
**uw brief van**  
**uw kenmerk**  
**projectnummer** 0455806.100  
**onderwerp** Resultaten aanvullend veldbezoek tracéwijziging rondom A4 en uitlegstrook Bosbaan, NUON Diemen (rev0A)

Naar aanleiding van de voorgenomen aanleg van een gastransportleiding voor het project NUON Diemen ontvangt u middels deze briefrapportage de resultaten van het aanvullend ecologisch veldbezoek dat voor de tracéwijziging rondom de A4 en voor de uitlegstrook van de Bosbaan is uitgevoerd.

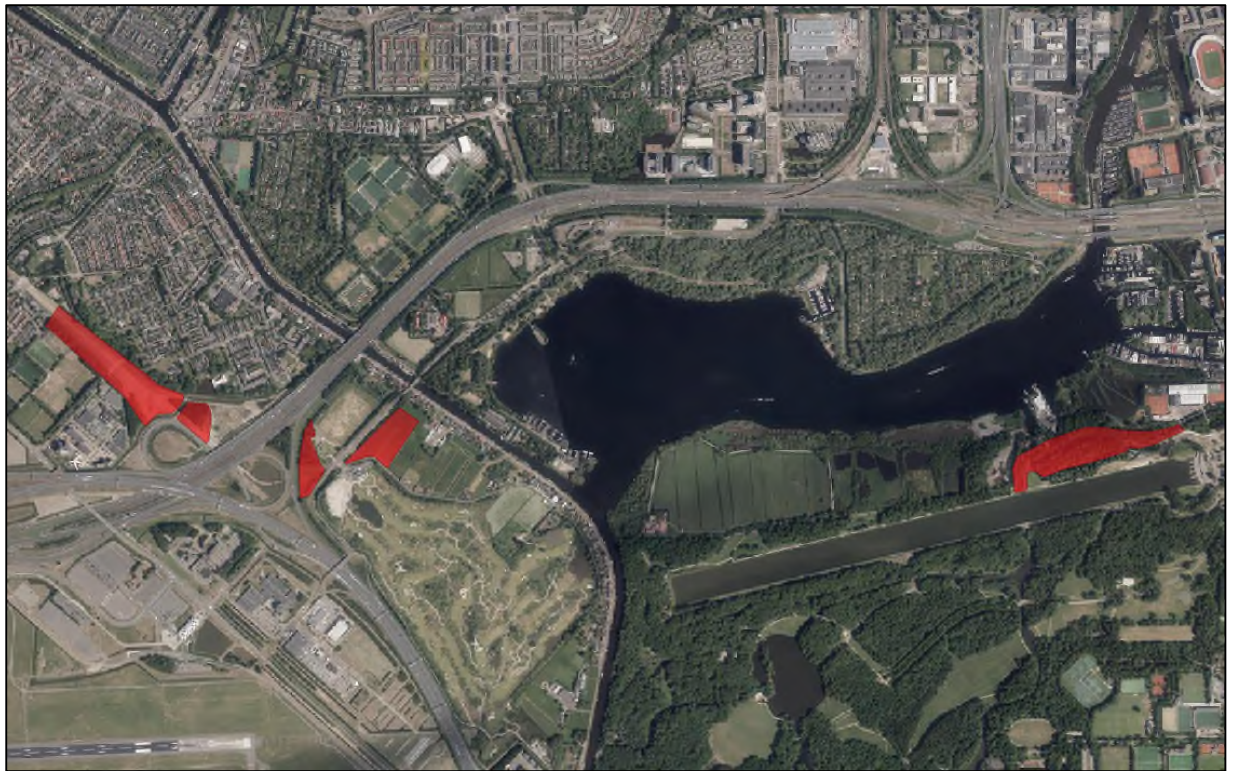
Figuur 1. Beoordeelde gebieden in rode kaders.

Figuur 1 toont de gebieden welke ecologisch zijn beoordeeld (met een rood kader). Gedurende het bezoek van 9 december 2021 is gezocht naar (jaarrond beschermde) nesten en is ingeschat of gebieden geschikte standplaatsen kunnen hebben voor beschermde planten. Op 4 februari 2022 zijn de locaties van het Schipholterrein en de Bosbaan (uitlegstrook, deels gepland op het water) bezocht.

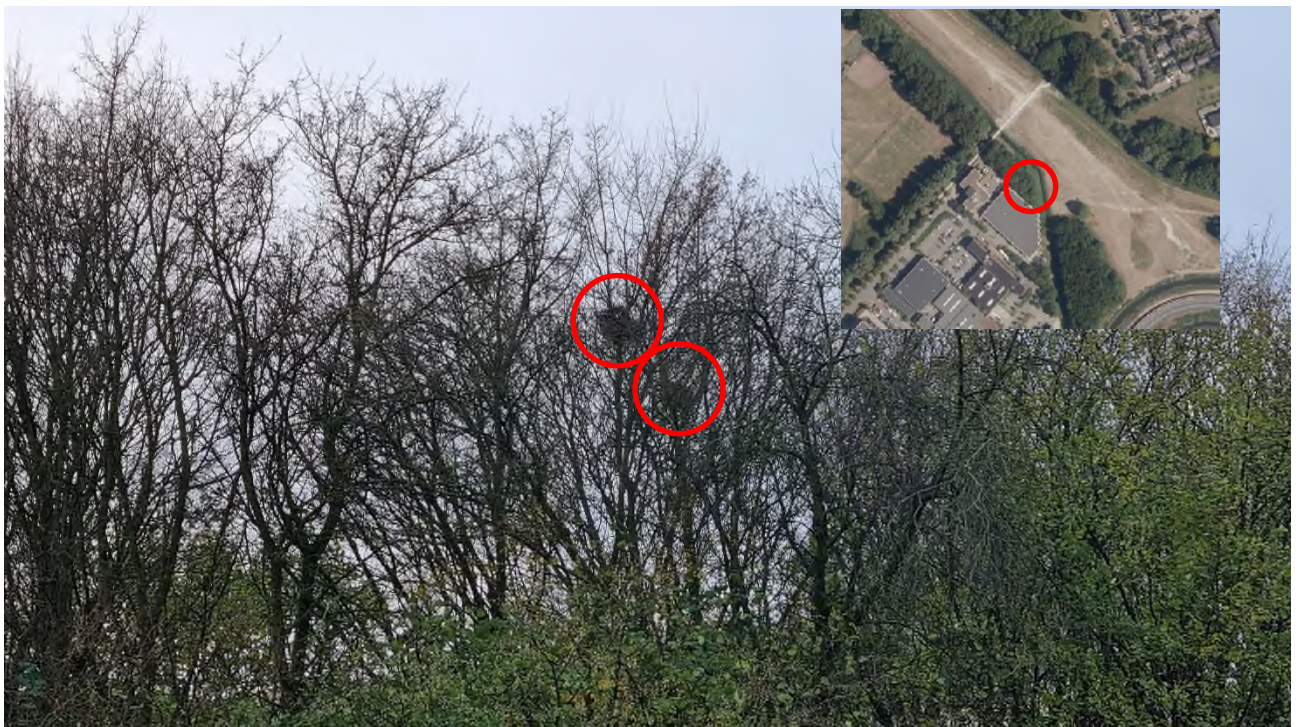
Figuur 2. Aangetroffen nesten in de boschage Schipholweg.

Reeds bekend is dat er een nestlocatie aanwezig is van de sperwer in het bosgebied langs de Schipholweg. Daarnaast zijn nog twee nesten gevonden in de boschage, zie Figuur 2. Het verwijderen van een jaarrend beschermd nest van een sperwer is een overtreding van de Vogelrichtlijn. Verder is dit bosgebied geschikt voor kleine marterachtigen. Hiertoe is nader onderzoek naar marterachtigen noodzakelijk.

Het is niet ongevoen voor een sperwer om meerdere nesten te hebben in een boschage. De nesten zijn met aan zekerheid grenzende waarschijnlijkheid van dezelfde sperwer.

Ter plaatse van het bosgebied langs de Schipholweg is een sperwernest aanwezig. Het verwijderen van een jaarrond beschermd nest van een sperwer is een overtreding van de Vogelrichtlijn, waartoe een ontheffings-traject noodzakelijk is. Verder dient ter plaatse van dit bosgebied nader onderzoek uitgevoerd te worden naar marterachtigen. Provincie Noord-Holland geeft aan dat marteronderzoek dient plaats te vinden in de meest actieve periode, namelijk van mei tot en met augustus.

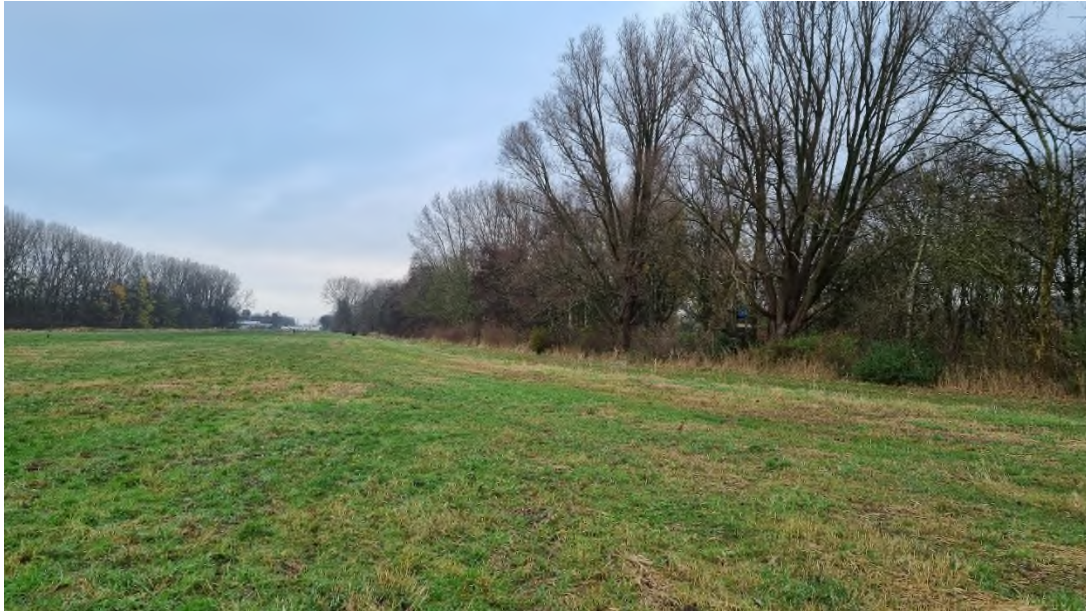
*Figuur 3. Impressie van de groene zone, gelegen tussen bomenlanen.*

Met dit gebied worden de bosranden bedoeld tussen de boschage van de Schipholweg en de A4. Langs de randen is gezocht naar nesten waar de werkzaamheden een verstorend effect op kunnen hebben. Het gebied is echter zeer druk bezocht door wandelaars met honden en in de randen spelen ook veel kinderen (onder andere veel boomhutten aanwezig). Er zijn geen nesten aangetroffen waar verstoring op kan plaatsvinden. Daarnaast is in het gebied een graszone aanwezig tussen de bomenlanen in, waar lage vegetatie groeit. De vegetatie staat zeer dicht op elkaar en er is geen sprake van verschraving. Beschermd planten worden niet verwacht, tevens door het maai-beheer en de hoge aanwezigheid van wandelaars met honden. Daarnaast stagneert op veel plekken ook water, wat leidt tot open grond met veel modder doordat het veel betreden en daarmee beschadigd wordt. Figuur 3 toont een impressie van het gebied.

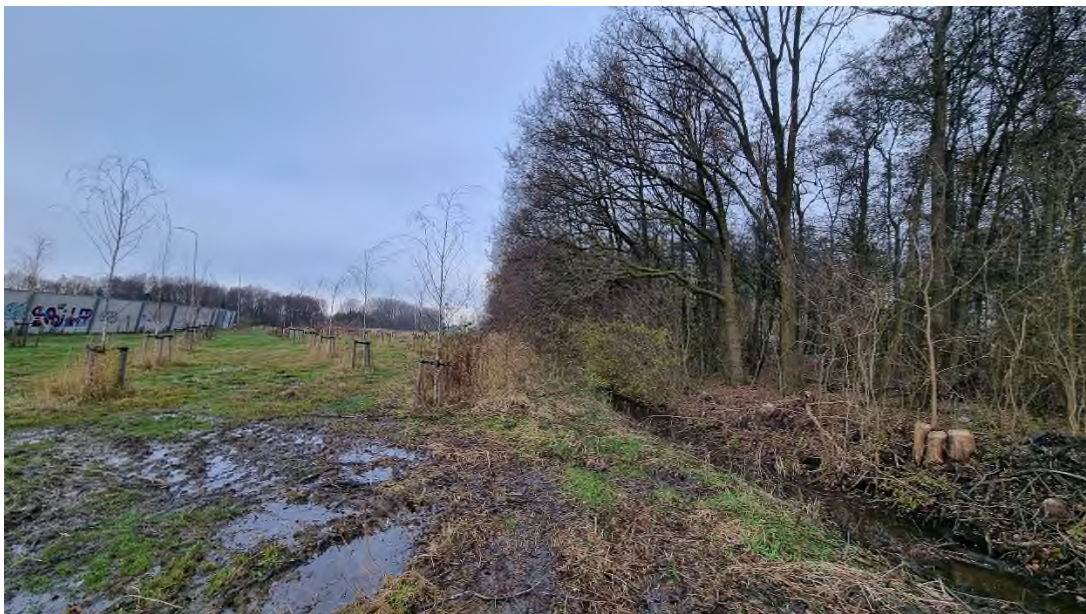
*Figuur 4. Impressie boschage.*

Deze boschage betreft de boschage tussen de Schipholweg en de A4 in. In dit bosgebied is gezocht naar potentiële jaarrond beschermde nesten. Echter, bij aankomst werd gewerkt met heiwerkzaamheden, wat een flinke verstoring oplevert aan de omgeving. Daarnaast zijn geen potentiële nestlocaties aangetroffen in de boschage. Figuur 4 toont een impressie van het gebied.

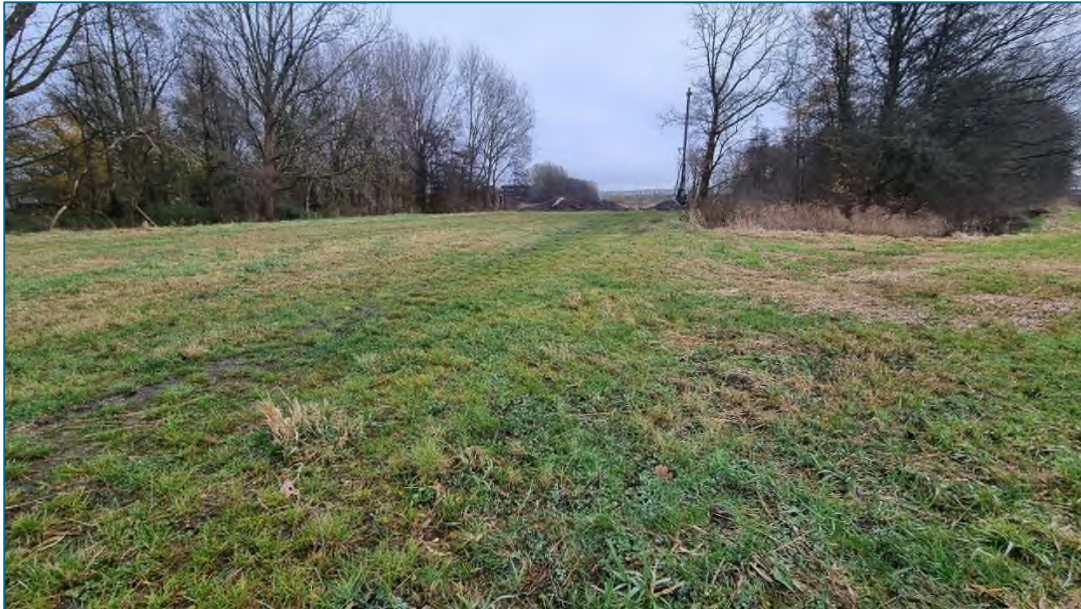
*Figuur 5. Werkzaamheden met zwaar materiaal aan de noordzijde van de bosschage.*

Figuur 5 toont de aangetroffen werkzaamheden.

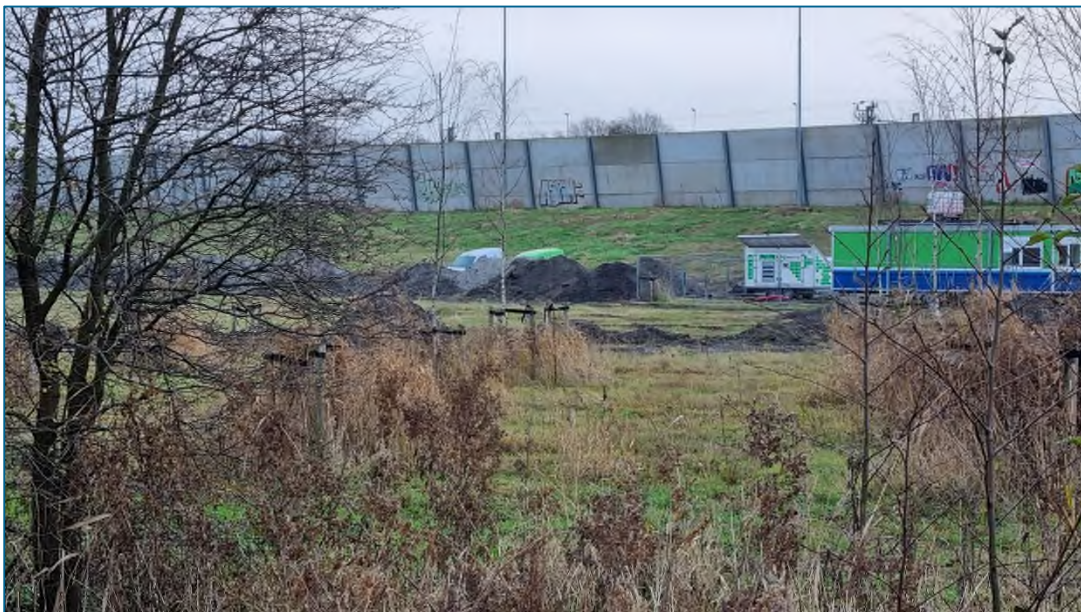
*Figuur 6. Werkzaamheden ten oosten van de bosschage.*

Op het open grasland achter de bosschage is beoogd om een open ontgraving uit te voeren. In dit gebied komen mogelijk beschermde planten voor (Natuurbalans, 2021). Echter, bij het bezoek van 9 december 2021 waren hier al werkzaamheden aan de gang, zie Figuur 6.

De aanwezigheid van beschermde planten is hier door de aanwezige vegetatiestructuur, het beheer en de voedingsrijke bodem niet te verwachten. Daarnaast betreffen de huidige werkzaamheden tevens graafwerkzaamheden, waardoor potentiële standplaatsen niet meer te achterhalen zijn.

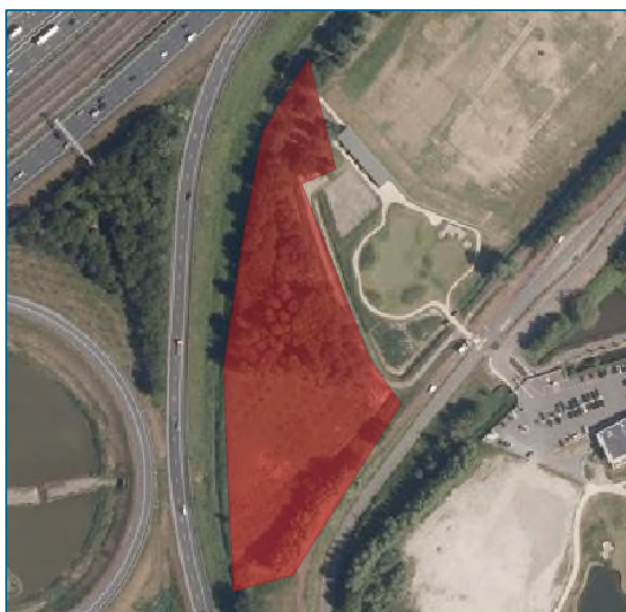
*Figuur 7. Ligging van de bosschage nabij golfterrein.*

De bosschage ten oosten van de A4 is bezocht vanaf de golfbaan. Het meer oostelijk gelegen perceel is niet beoordeeld, doordat hiervoor geen toestemming was en het gebied niet te overzien was vanaf de openbare ruimte. De bosschage uit onderliggend kader was al gekapt bij aankomst, zie Figuur 7 en 8.

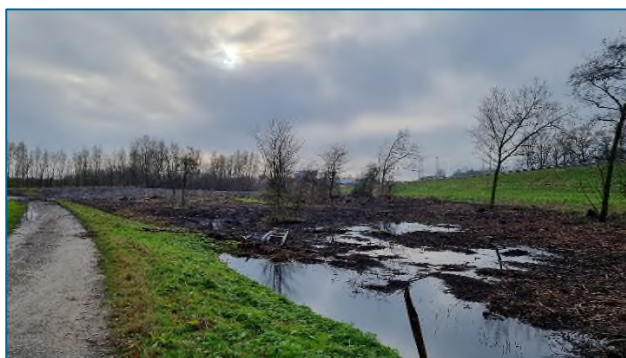
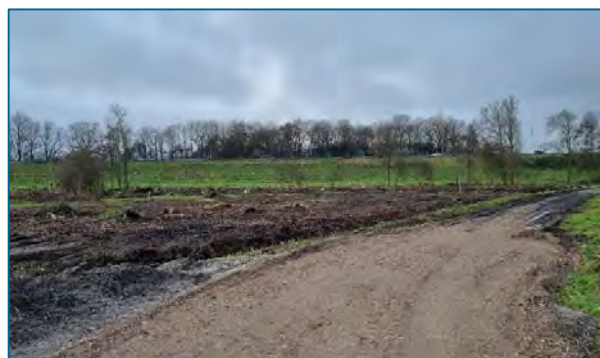
*Figuur 8. Grotendeels gekapte bosschage. De afgezaagde boomstronken waren nog aanwezig.*

Mede door deze kap zijn geen jaarrond beschermde nesten aangetroffen.

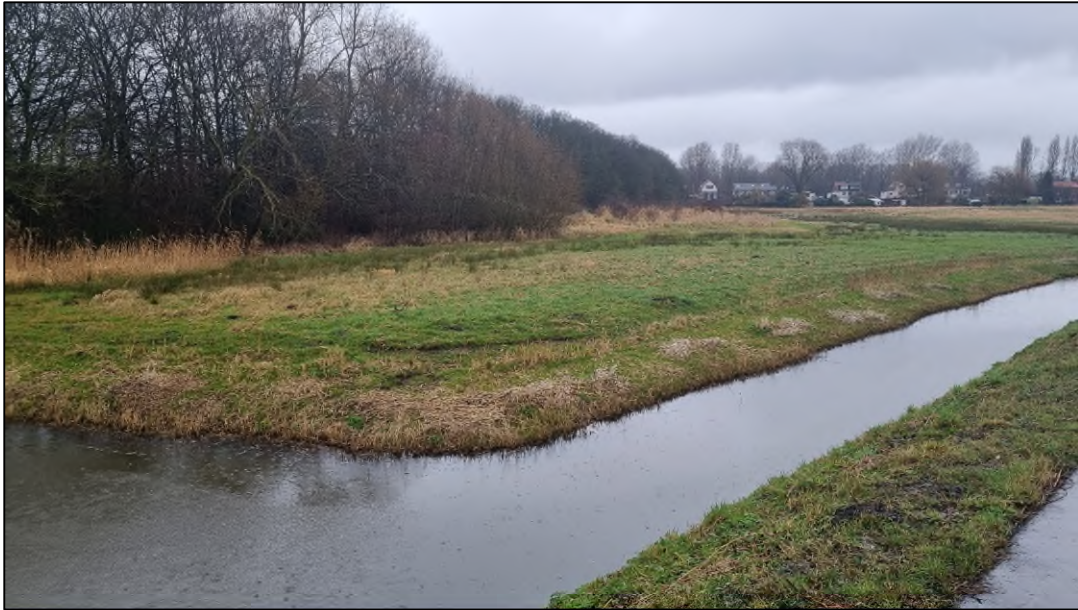
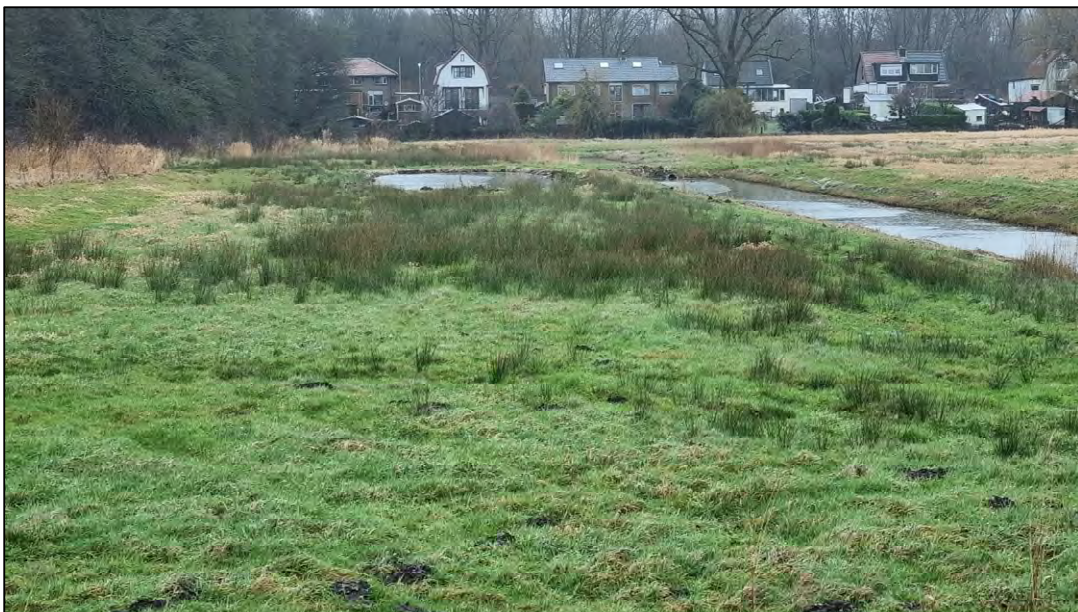
*Figuur 9. Impressie van het terrein.*

Dit betreft het gebied dat gelegen is tussen de Oude Haagseweg en de Koekoekslaan, zie Figuur 9.

In het gebied en de directe omgeving zijn geen potentiële jaarrond beschermde nesten aangetroffen. Derhalve kunnen effecten op vogels met een jaarrond beschermd nest worden uitgesloten.

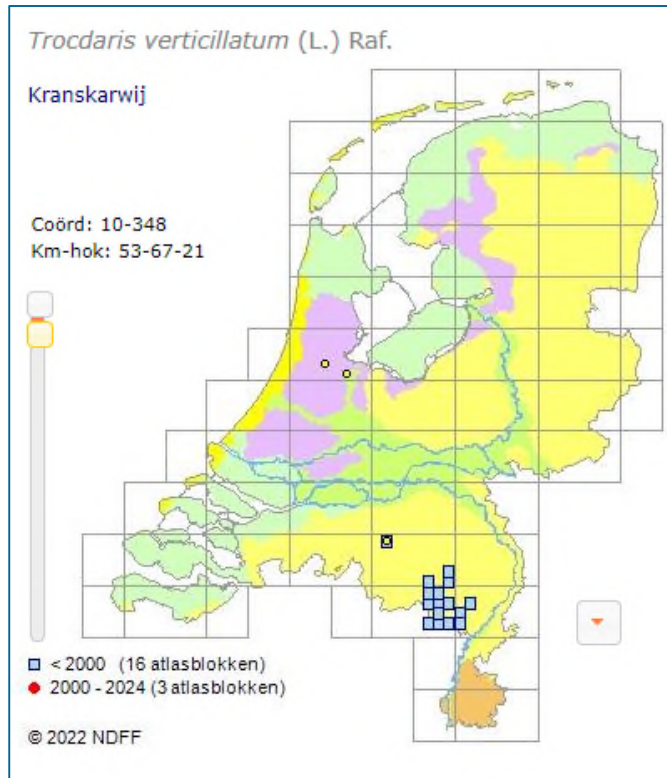
Figuur 10. Verspreiding van Kranskarwij volgens de Floron verspreidingsatlas, 2022.

De kranskarwij groeit op vochtige tot vaak natte, matig voedselarme, zwak zure grond. De bodem in het plangebied komt in principe overeen met de standplaatseigenschappen van kranskarwier. De plant komt echter van nature voor in het zuiden van Nederland en is in de regio van Schiphol enkel bekend als 'niet wild', zie Figuur 10.

De Wet natuurbescherming heeft betrekking op in het wild voorkomende soorten, waardoor de wetgeving voor verwilderde planten onduidelijk is. Aangezien de plant echter in een ruime omgeving om Schiphol heen niet als wilde plant voorkomt, wordt nader onderzoek niet geadviseerd. De natuurlijke verspreiding van de soort ligt in het zuiden van het land.

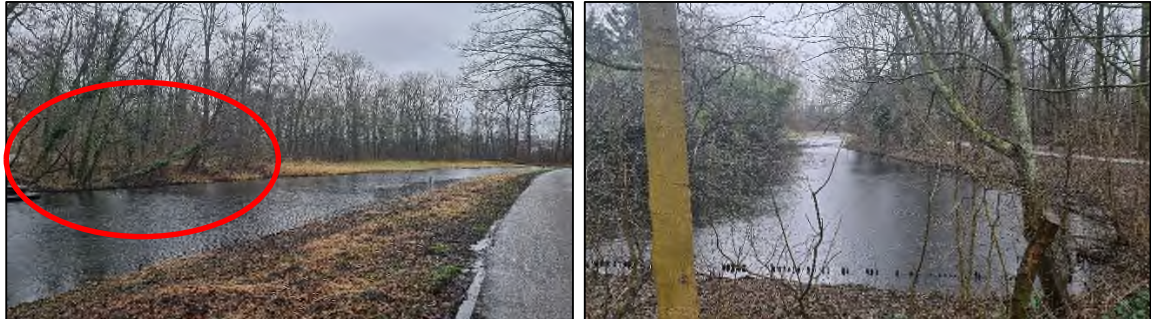
Figuur 1. Overhangende takken vormen ideaal jachtbiotoop voor de ijsvogel.

Het waterrijke gebied is echter wel leefgebied van de ijsvogel (NDFF 2017-2022) en aan de oevers van het water zijn op enkele plekken veel overhangende takken te zien, zie Figuur 10.

Het waterrijke gebied uit Figuur 10 kan tevens gebruikt worden door vleermuizen als foerageergebied en vliegroute van vleermuizen. De beschutte locaties zijn ideaal foerageergebied voor soorten als watervleermuis, rosse vleermuis, gewone dwergvleermuis, ruige dwergvleermuis en gewone grootoorvleermuis. Het realiseren van een tijdelijke steiger en het uitvoeren van grondwerkzaamheden zullen niet direct leiden tot een negatief effect op vleermuizen. Echter, wanneer in het donker gewerkt wordt met behulp van kunstverlichting kan dit een verstorend effect hebben op foeragerende en passerende vleermuizen.

**Het is van belang dat bij het plaatsen van de steiger geen overhangende bomen worden verwijderd en dat voldoende foerageermogelijkheden blijven bestaan voor de ijsvogel. Dit kan door delen van open water onder de overhangende takken vrij te houden en geen houtachtige vegetatie te verwijderen. Dit advies is gebaseerd op de algemene Zorgplicht.**

**Vleermuizen zijn gevoelig voor lichtverstoring, waardoor werkzaamheden niet tussen zonsondergang en zonsopkomst mogen worden uitgevoerd. Indien dit noodzakelijk is dan zal nader onderzoek moeten worden uitgevoerd om eventuele effecten in beeld te kunnen brengen.**
