**Verkenndend en aanvullend  
bodemonderzoek  
Kruisweg 583 in Hoofddorp**

20 december 2018

| <b>Projectnummer</b> | 1264683 |

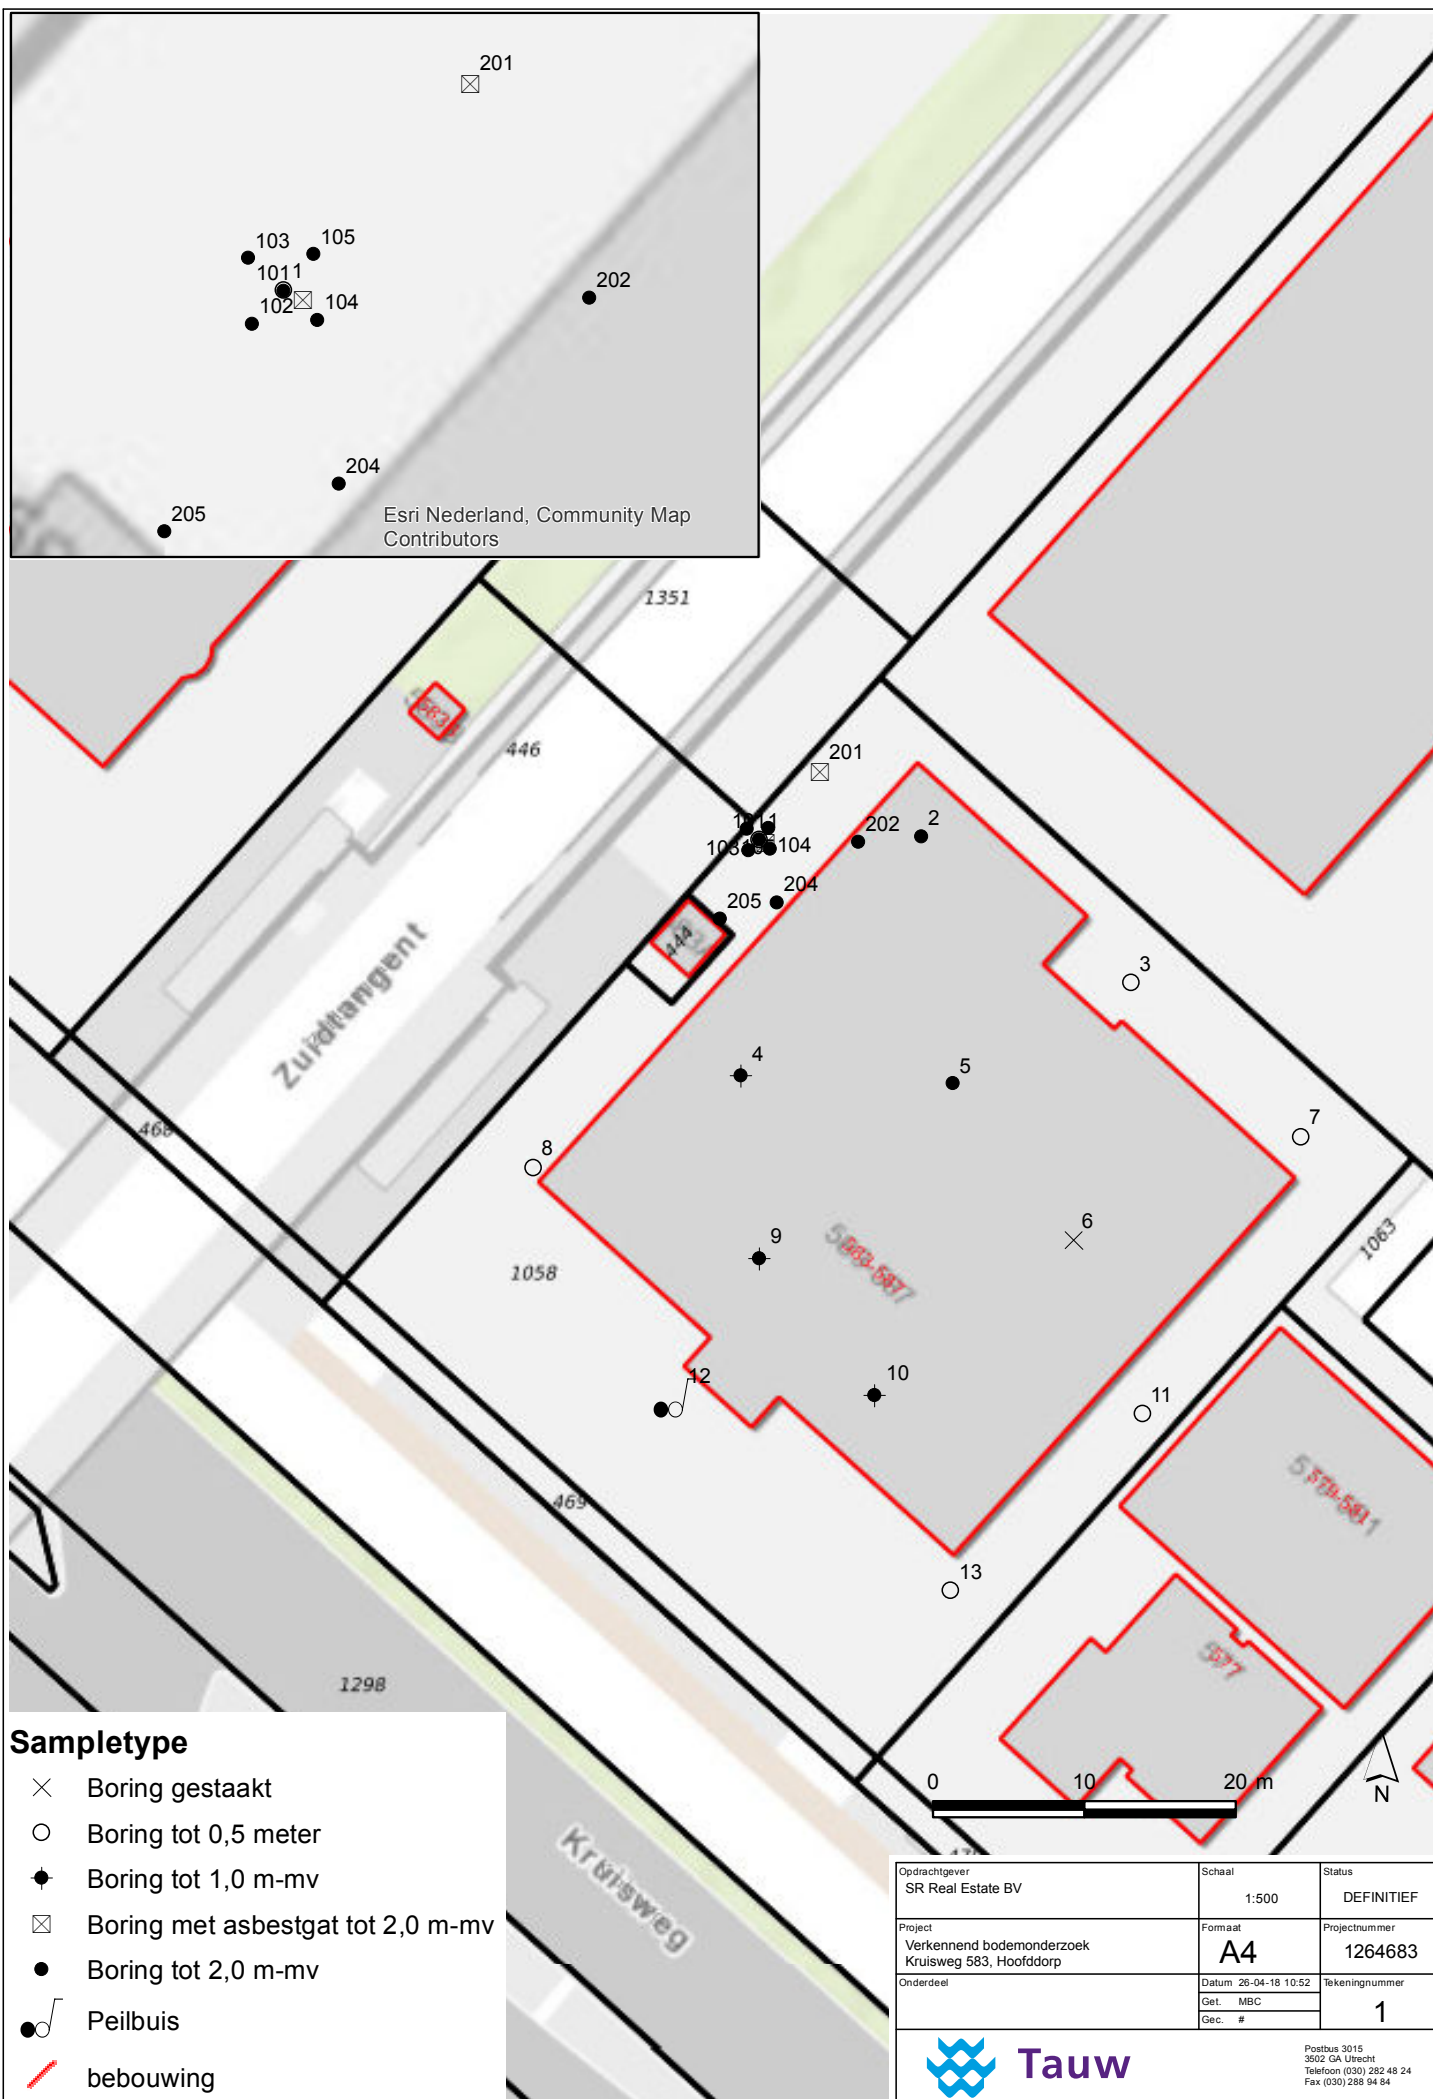
## Kaart situering monsternemingspunten

Voorafgaand aan het onderzoek is een vooronderzoek conform de NEN 5725<sup>3</sup> uitgevoerd. Een kaart met de regionale ligging van de onderzoekslocatie en een kaart met de ligging van de monsternemingspunten zijn opgenomen in bijlage 1 en 2.

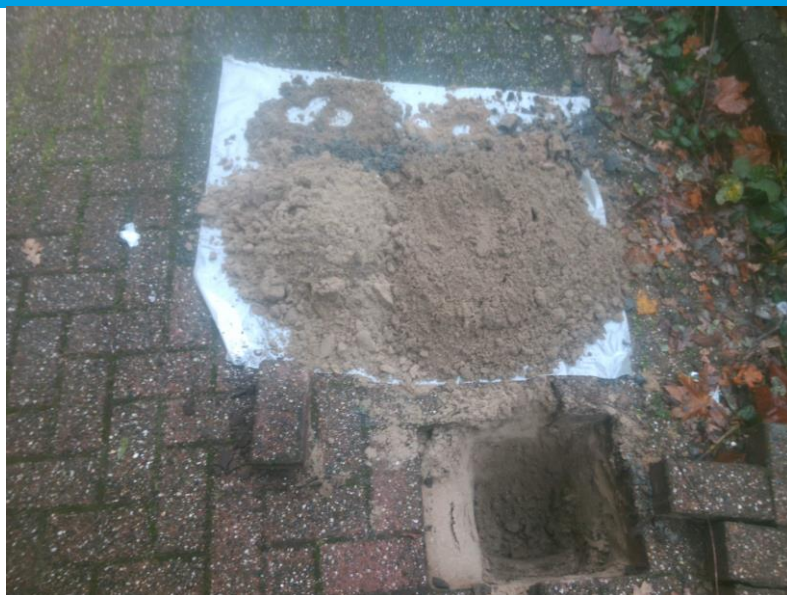
**1. Asbestgat boring 201**

| (Meng) monster | Deelmonster | Diepte<br>(m -mv) | Textuur en<br>bijzonderheden ## | > AW | > T | > I | BBK#<br>(indicatief) |
|---|---|---|---|---|---|---|---|
| 201 | 201-1 | 0,08-0,5 | zand, roest 1, puin 1,<br>metaal 1 | - | - | - | Altijd<br>Toepasbaar |

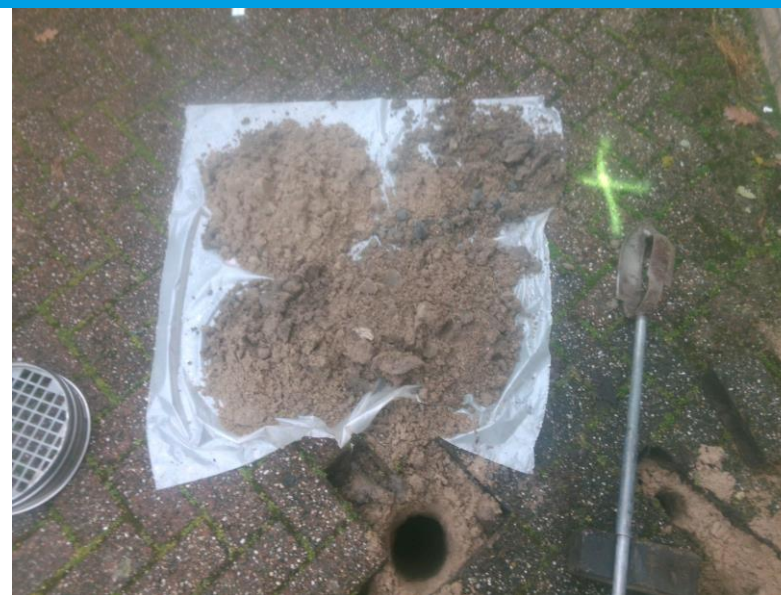
**2. Boring 202**

| (Meng) monster | Deelmonster | Diepte<br>(m -mv) | Textuur en<br>bijzonderheden ## | > AW | > T | > I | BBK#<br>(indicatief) |
|---|---|---|---|---|---|---|---|
| 202 | 202-2 | 0,5-1 | zand, roest 1,<br>baksteen 1,<br>betonpuin 1 | - | - | Pb, Zn | Niet<br>toepasbaar |

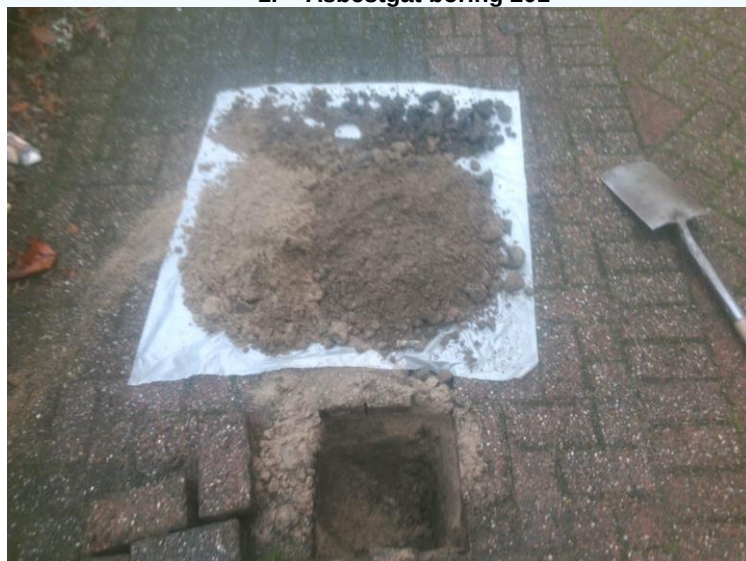
**3. Asbestgat boring 203**

| (Meng) monster | Deelmonster | Diepte<br>(m -mv) | Textuur en<br>bijzonderheden ## | > AW | > T | > I | BBK#<br>(indicatief) |
|---|---|---|---|---|---|---|---|
| 203 | 203-2 | 0,2-0,5 | zand, stenen 1, puin<br>2 | - | - | Pb, Zn,<br>Ba | Niet<br>toepasbaar |
| 203 | 203-3 | 0,5-1 | klei, baksteen 2 | Zn | Pb | - | Klasse<br>Industrie |
