Verkennd bodemonderzoek  
conform NEN 5740 en  
Bodemonderzoek asbest

Hoofddorp Hoofdstraat 581 - 583

6 april 2021

P18-0202-716

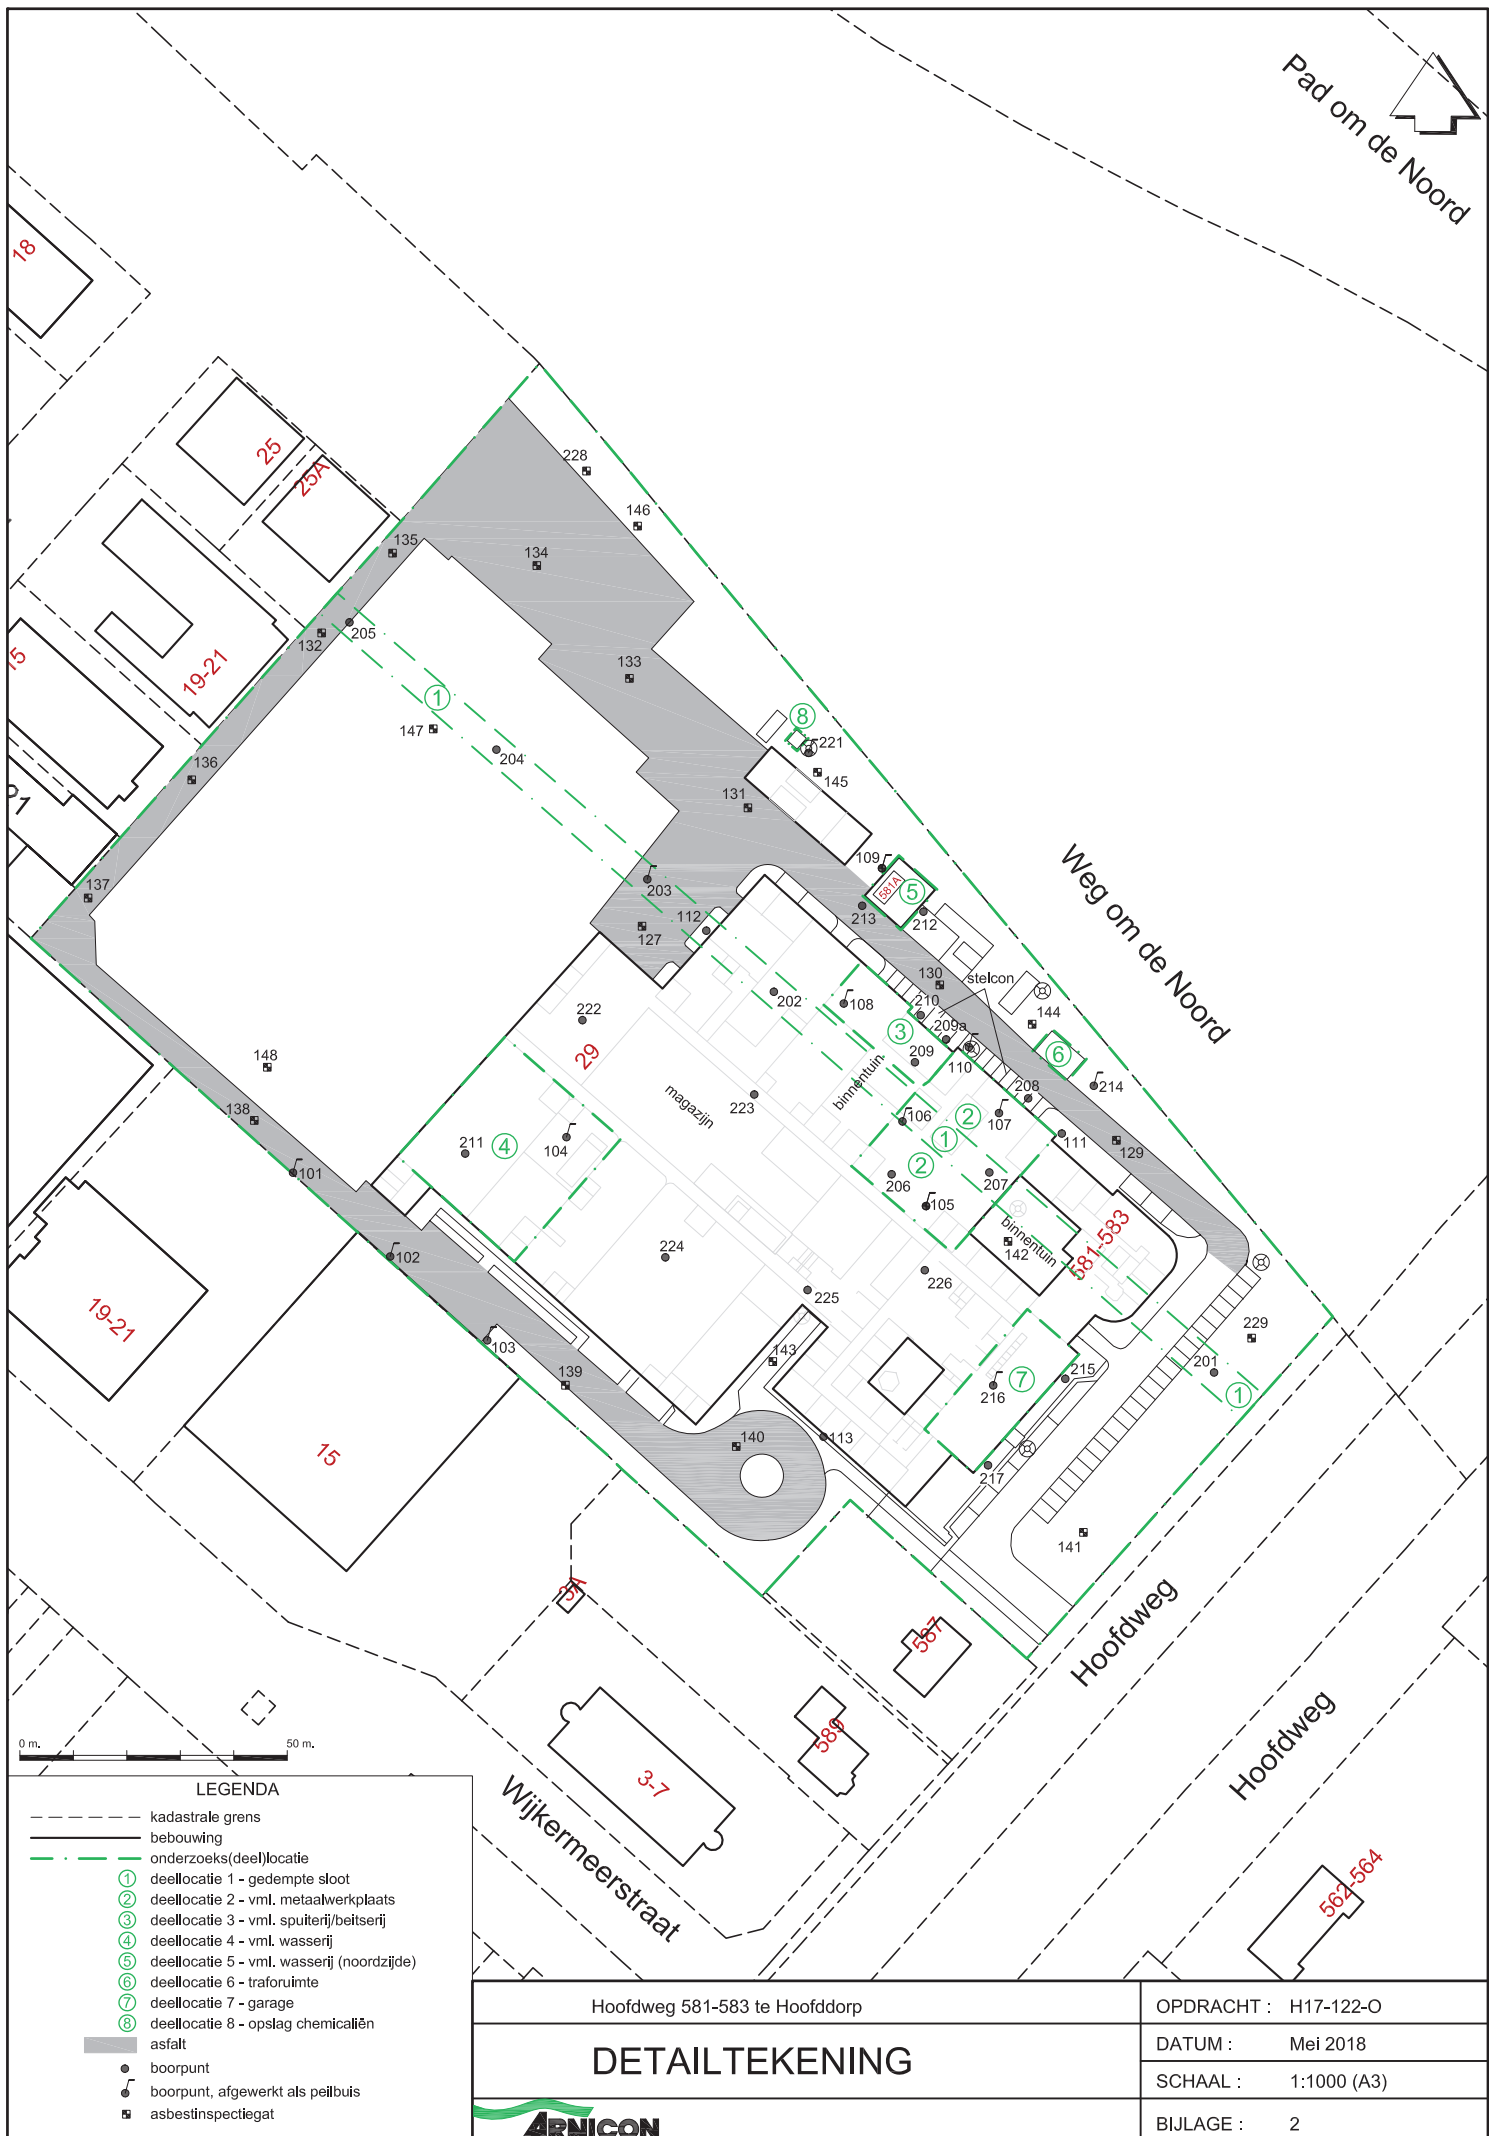
- kadastrale grens
- bebouwing
- onderzoeks(deel)locatie
- ① deellocatie 1 - gedempte sloot
- ② deellocatie 2 - vml. metaalwerkplaats
- ③ deellocatie 3 - vml. spuitserij/beitsrij
- ④ deellocatie 4 - vml. wasserij
- ⑤ deellocatie 5 - vml. wasserij (noordzijde)
- ⑥ deellocatie 6 - traforuimte
- ⑦ deellocatie 7 - garage
- ⑧ deellocatie 8 - opslag chemicaliën
- asfalt
- boorpunt
- boorpunt, afgewerkt als peilbuis
- asbestinspectiegat
