## **Nader bodemonderzoek project Cloudforest Hoofddorp**

**18 september 2020**

| <b>Opdrachtgever</b> | Treehouse Hoofddorp CV |

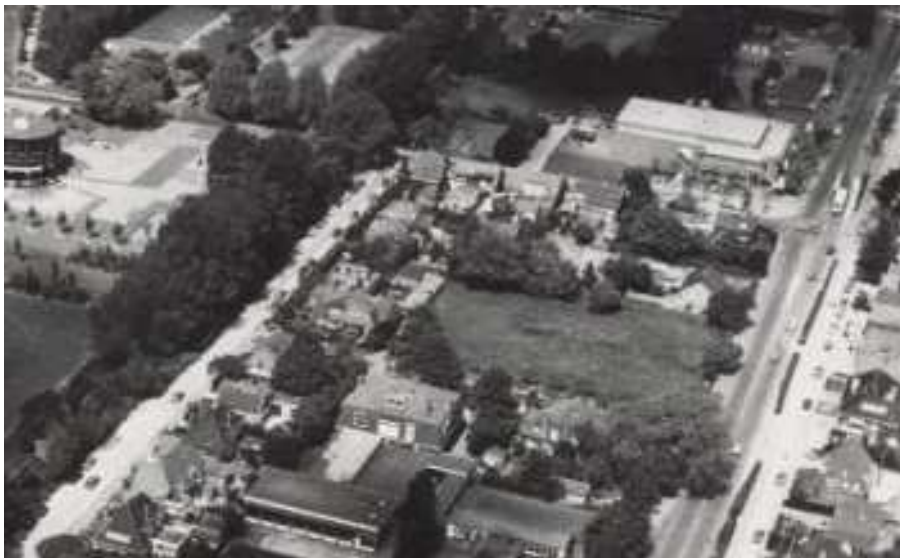
Voordat de locatie in gebruik was genomen als parkeerplaats stonden er woningen (onder andere van Dokter van der Zee) op de locatie. Tevens was er een klein weilandje aanwezig (zie onderstaande foto uit 1980).

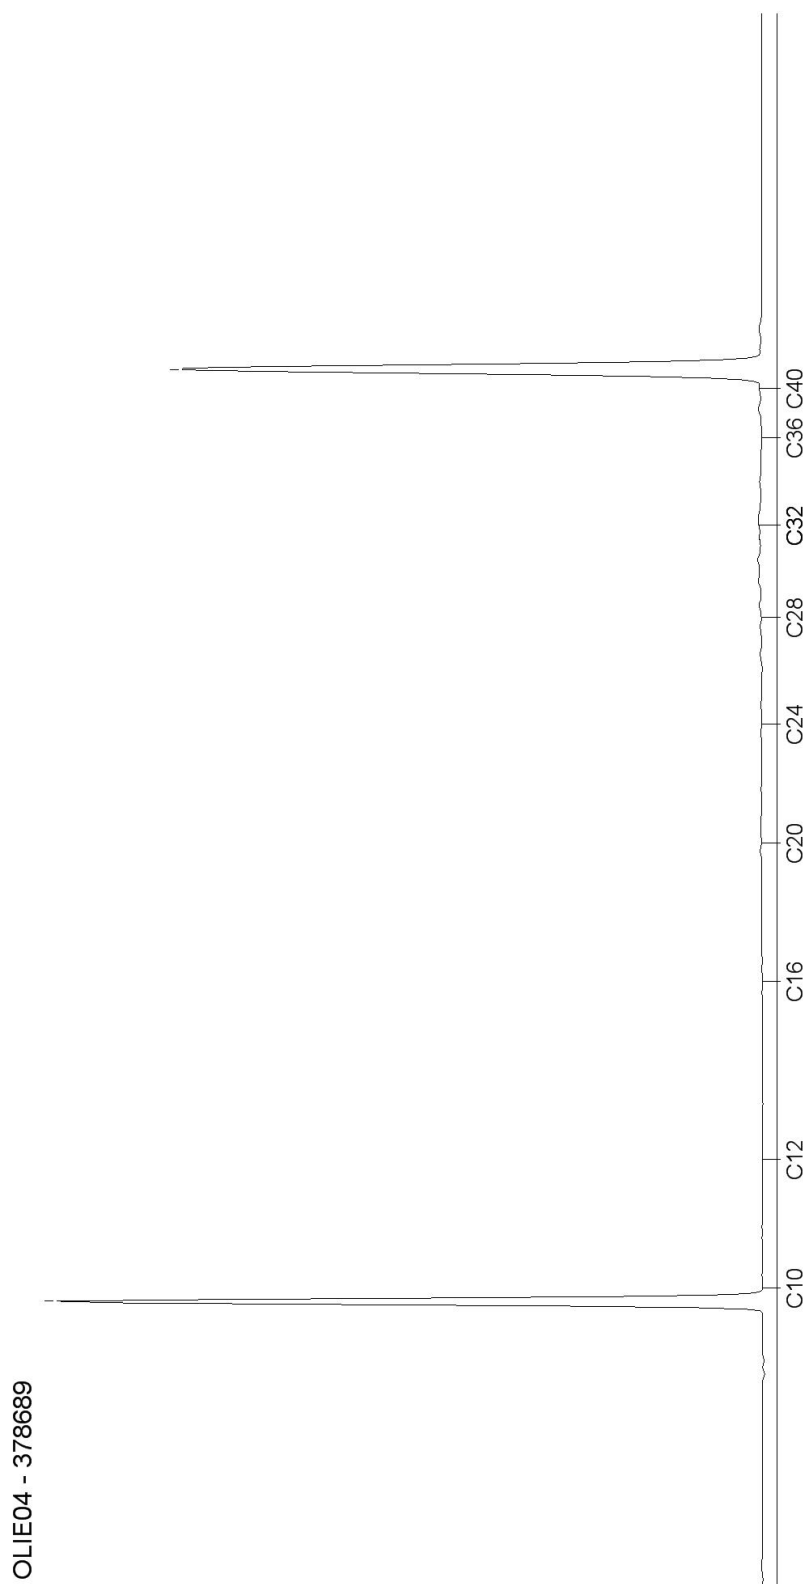
CHROMATOGRAM for Order No. 739327, Analysis No. 378689, created at 10-jan-2018 9:30:26

**Monsteromschrijving: 2 (1,0-1,5) + 7 (1,0-1,5) + 17 (1,0-1,5) + 18 (1,0-1,5)**

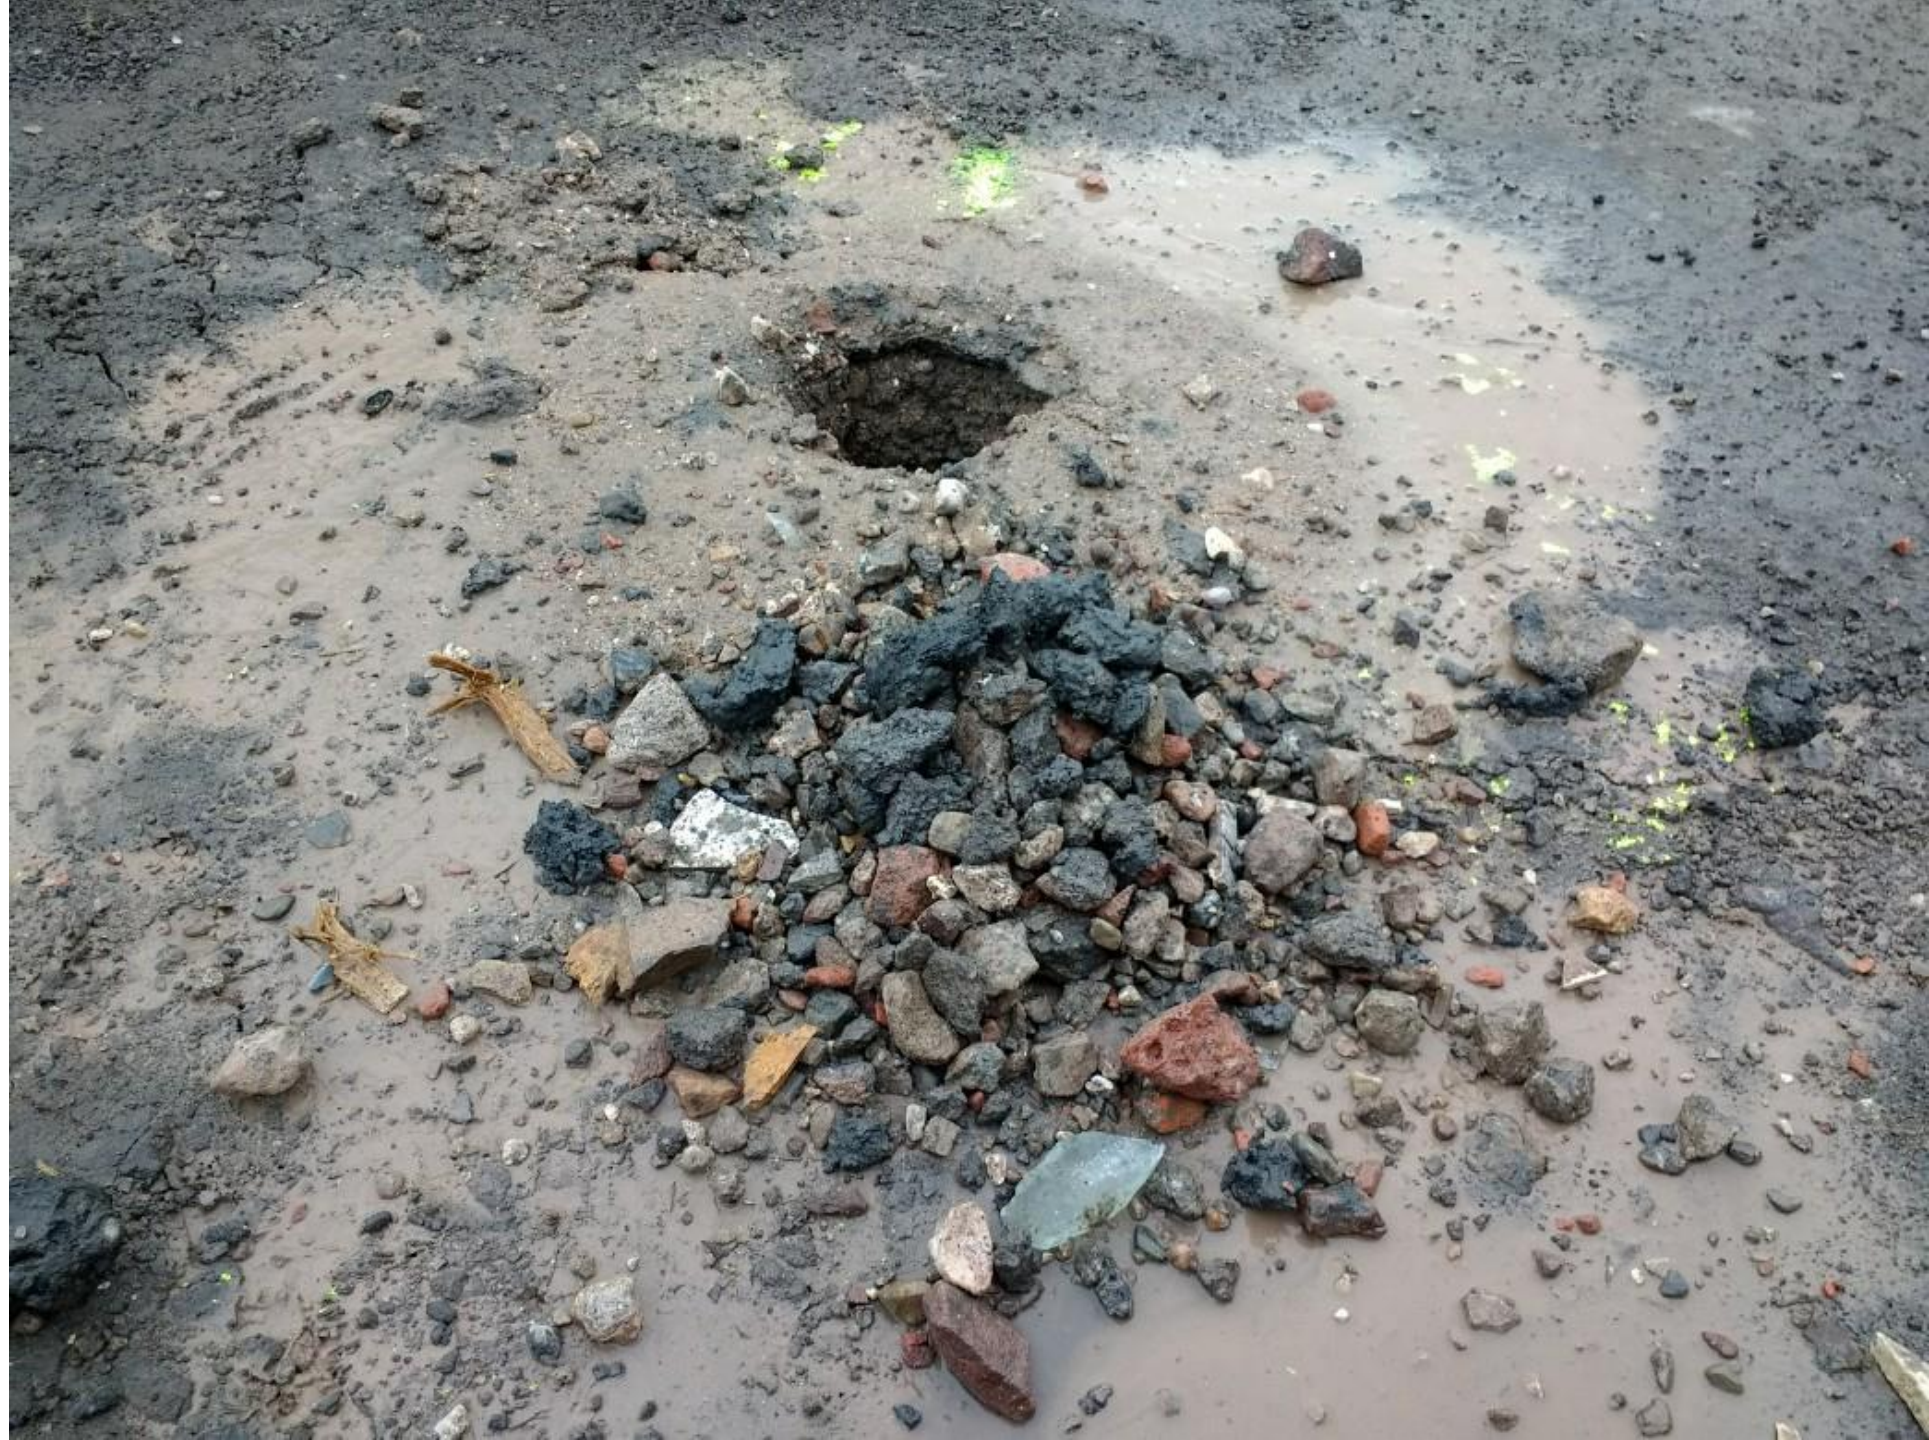
Boring 25

| Boring | Dieptetraject<br>(m -mv) | | Textuur | Waarneming## |
|---|---|---|---|---|
| 25 | 0,0 | 0,4 | puinlaag | |
| | 0,5 | 1,0 | klei, humeus zwak, zandig zwak | puin 2/fijn |

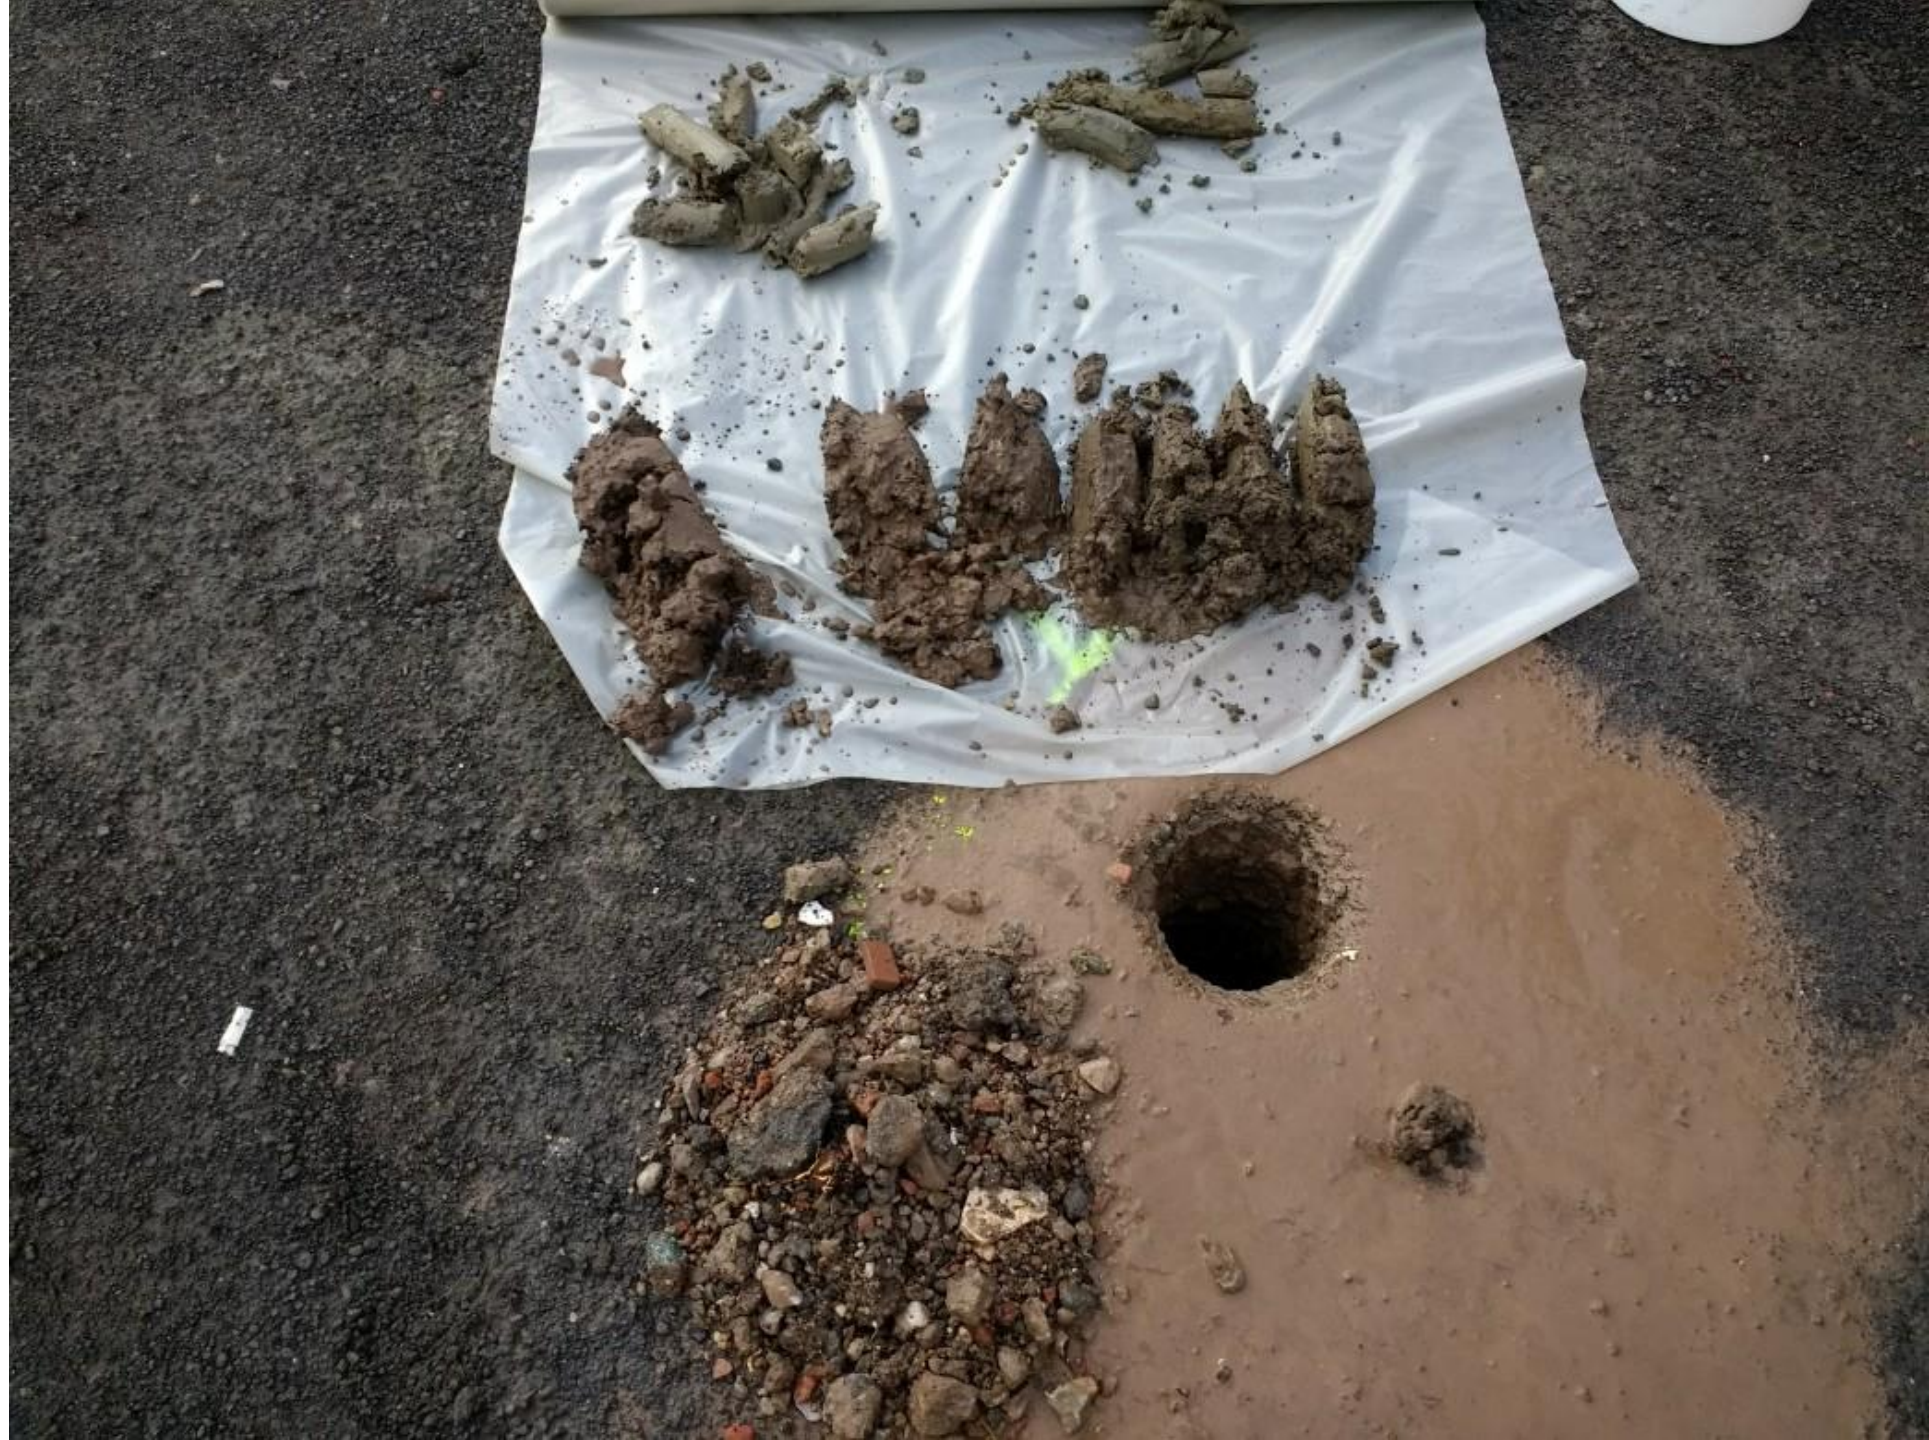
Boring 26

| Boring | Dieptetraject<br>(m -mv) | | Textuur | Waarneming## |
|---|---|---|---|---|
| 26 | 0,0 | 0,4 | puinlaag | |
| | 0,5 | 1,0 | klei, humeus zwak, zandig matig | puin 2/fijn, |

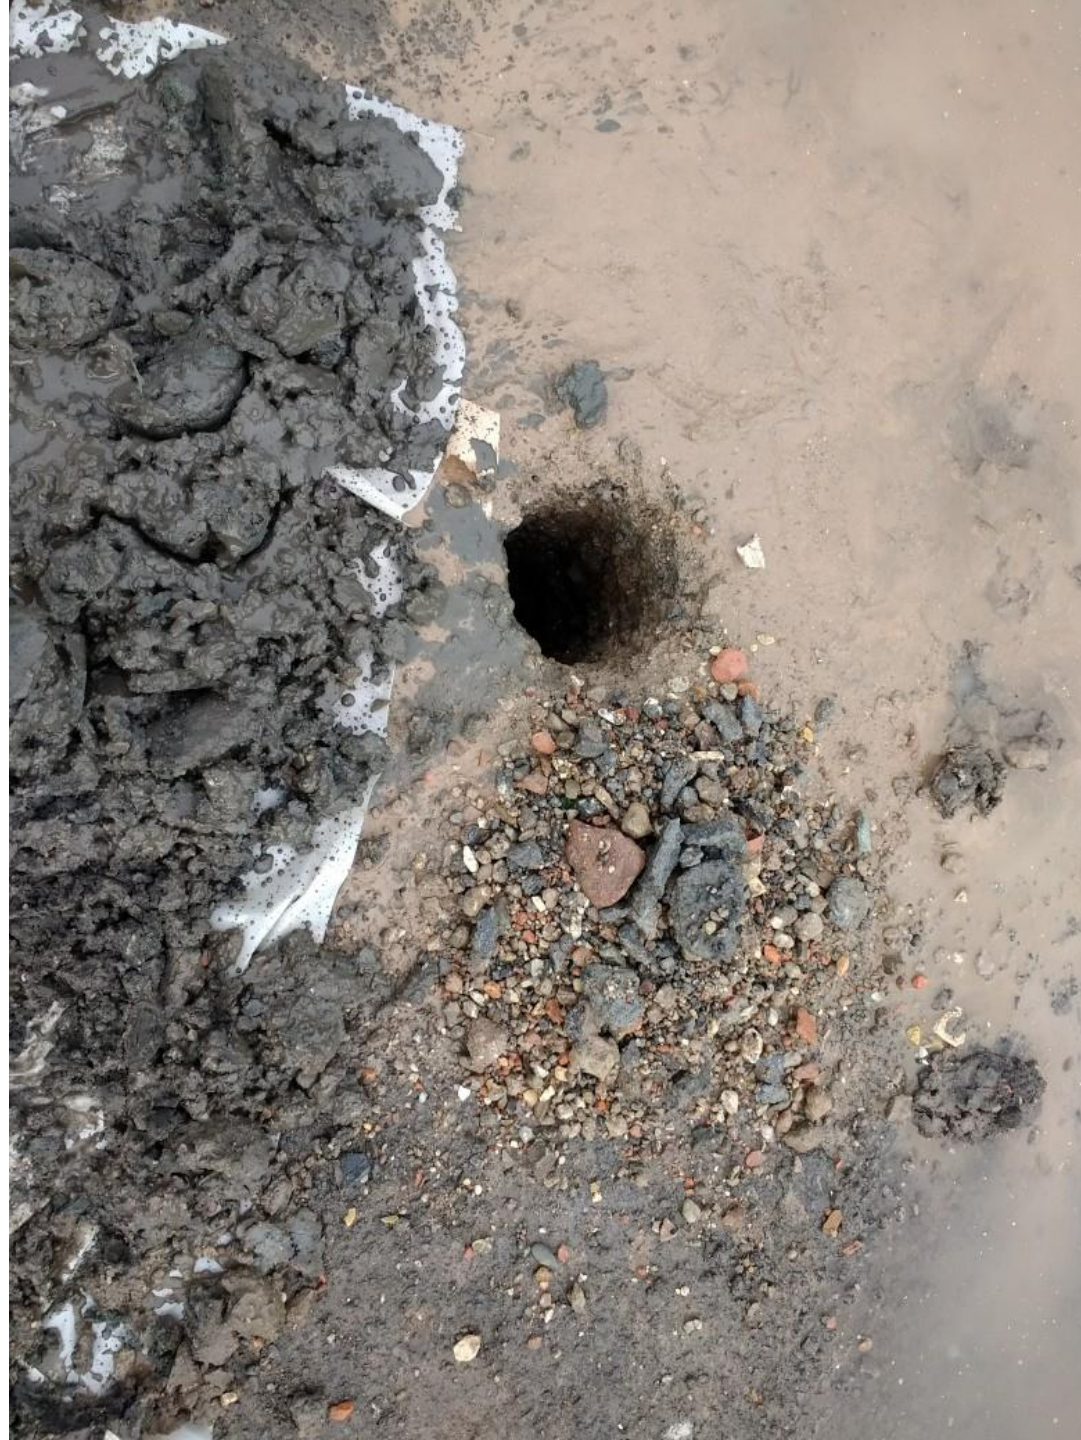
Boring 28

| Boring | Dieptetraject<br>(m -mv) | | Textuur | Waarneming## |
|---|---|---|---|---|
| 28 | 0,0 | 0,4 | puinlaag | |
| | 0,5 | 1,0 | klei, humeus zwak, zandig matig | puin 2/fijn |

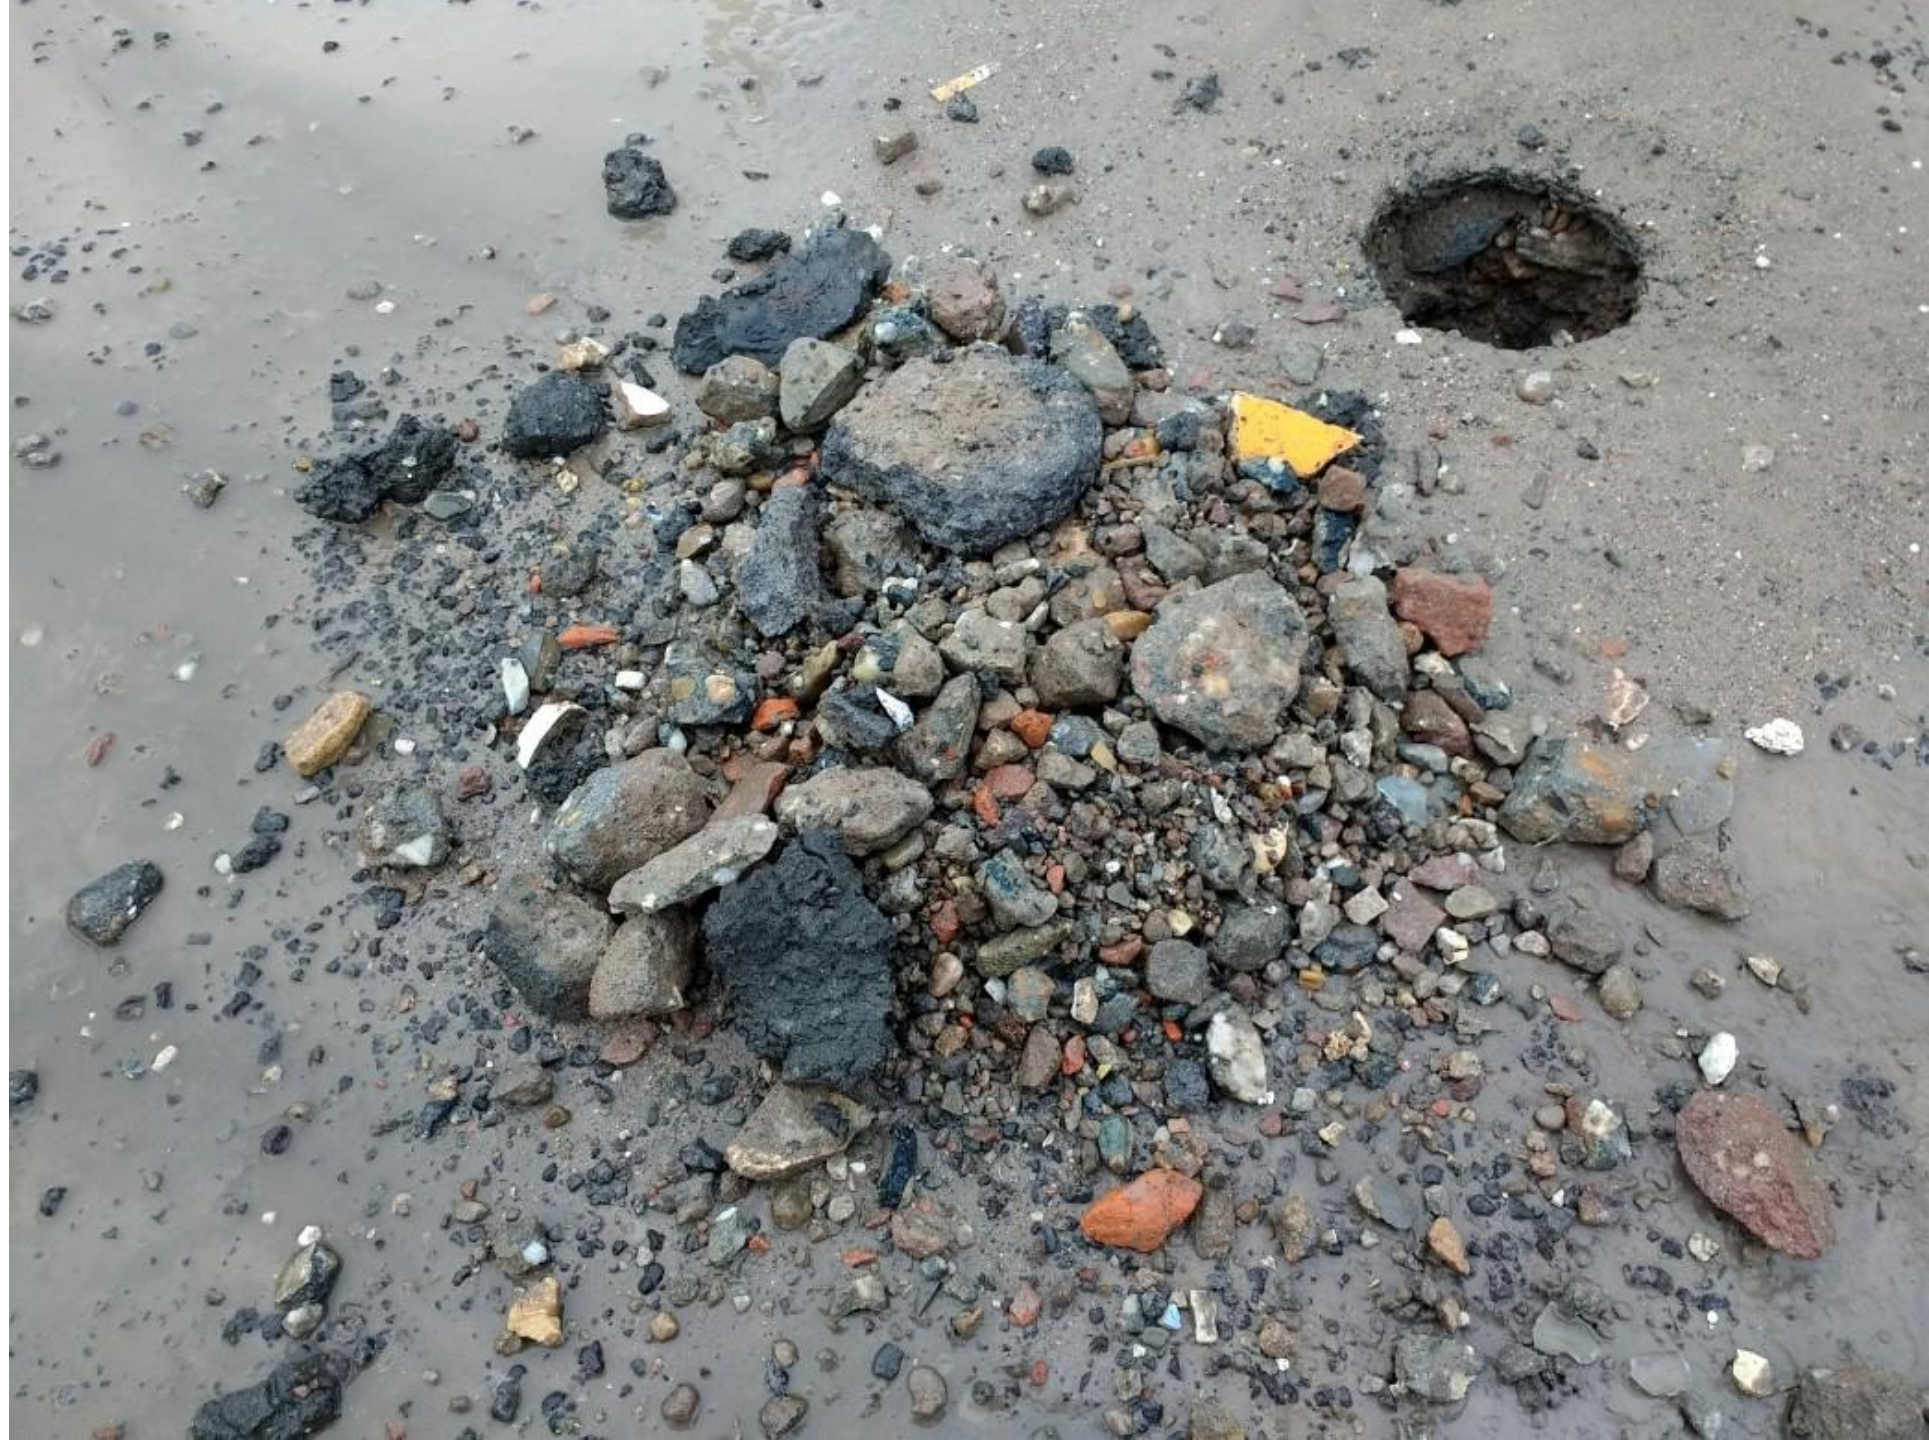
Boring 29

| Boring | Dieptetraject<br>(m -mv) | | Textuur | Waarneming## |
|---|---|---|---|---|
| 29 | 0,0 | 0,4 | puinlaag | |
| | 0,5 | 1,0 | klei, humeus matig, zandig matig | puin 2/fijn |

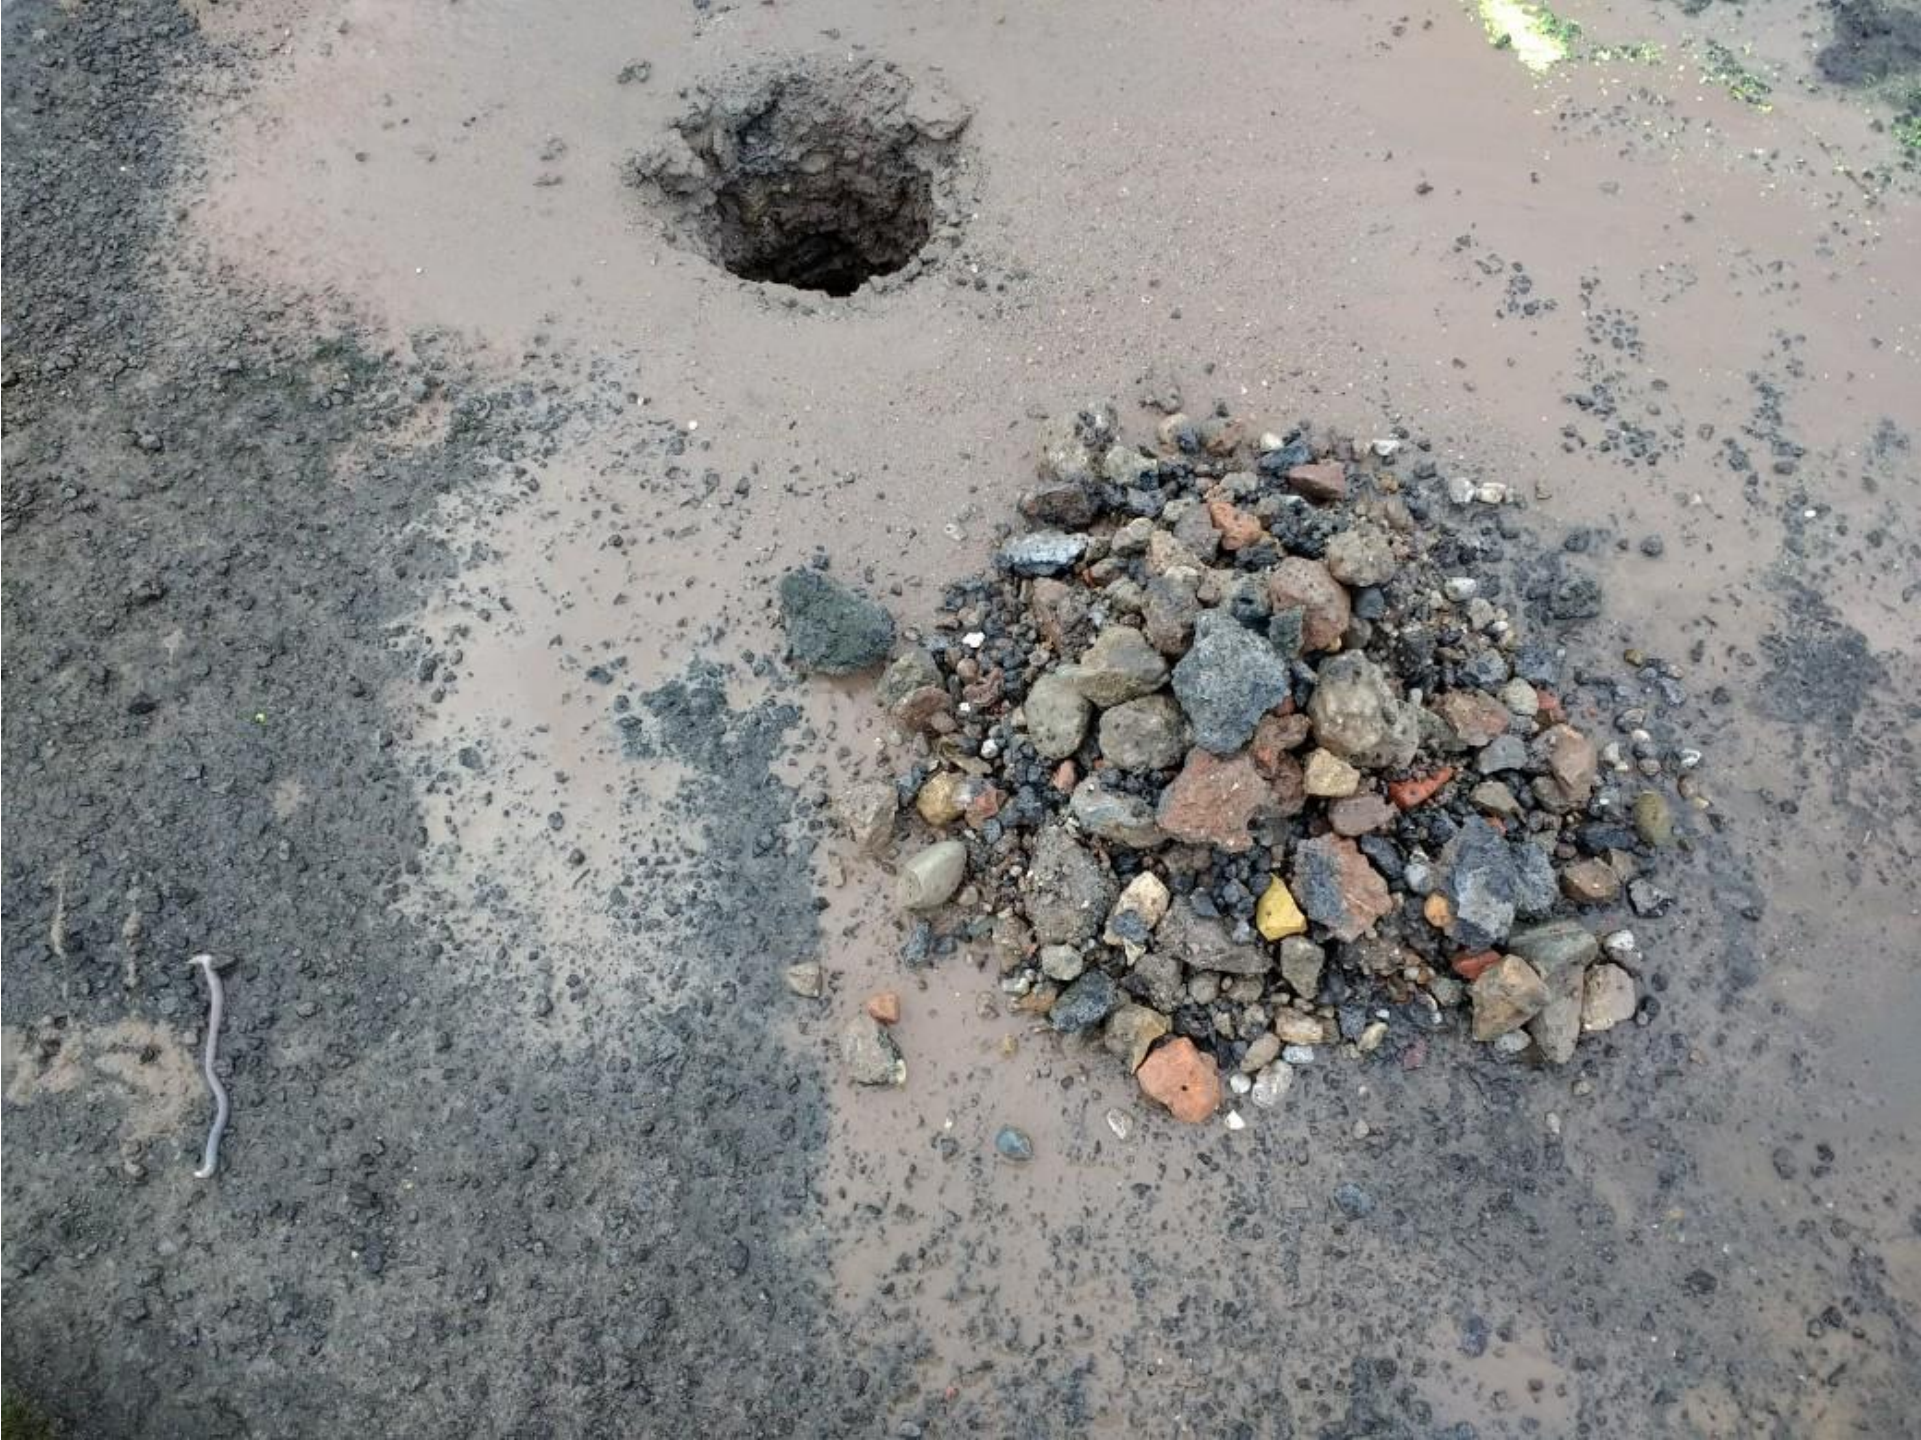
Boring 31

| Boring | Dieptetraject<br>(m -mv) | | Textuur | Waarneming## |
|---|---|---|---|---|
| 31 | 0,0 | 0,4 | puinlaag | |
| | 0,5 | 1,0 | klei, humeus zwak, zandig zwak | puin 2/fijn |

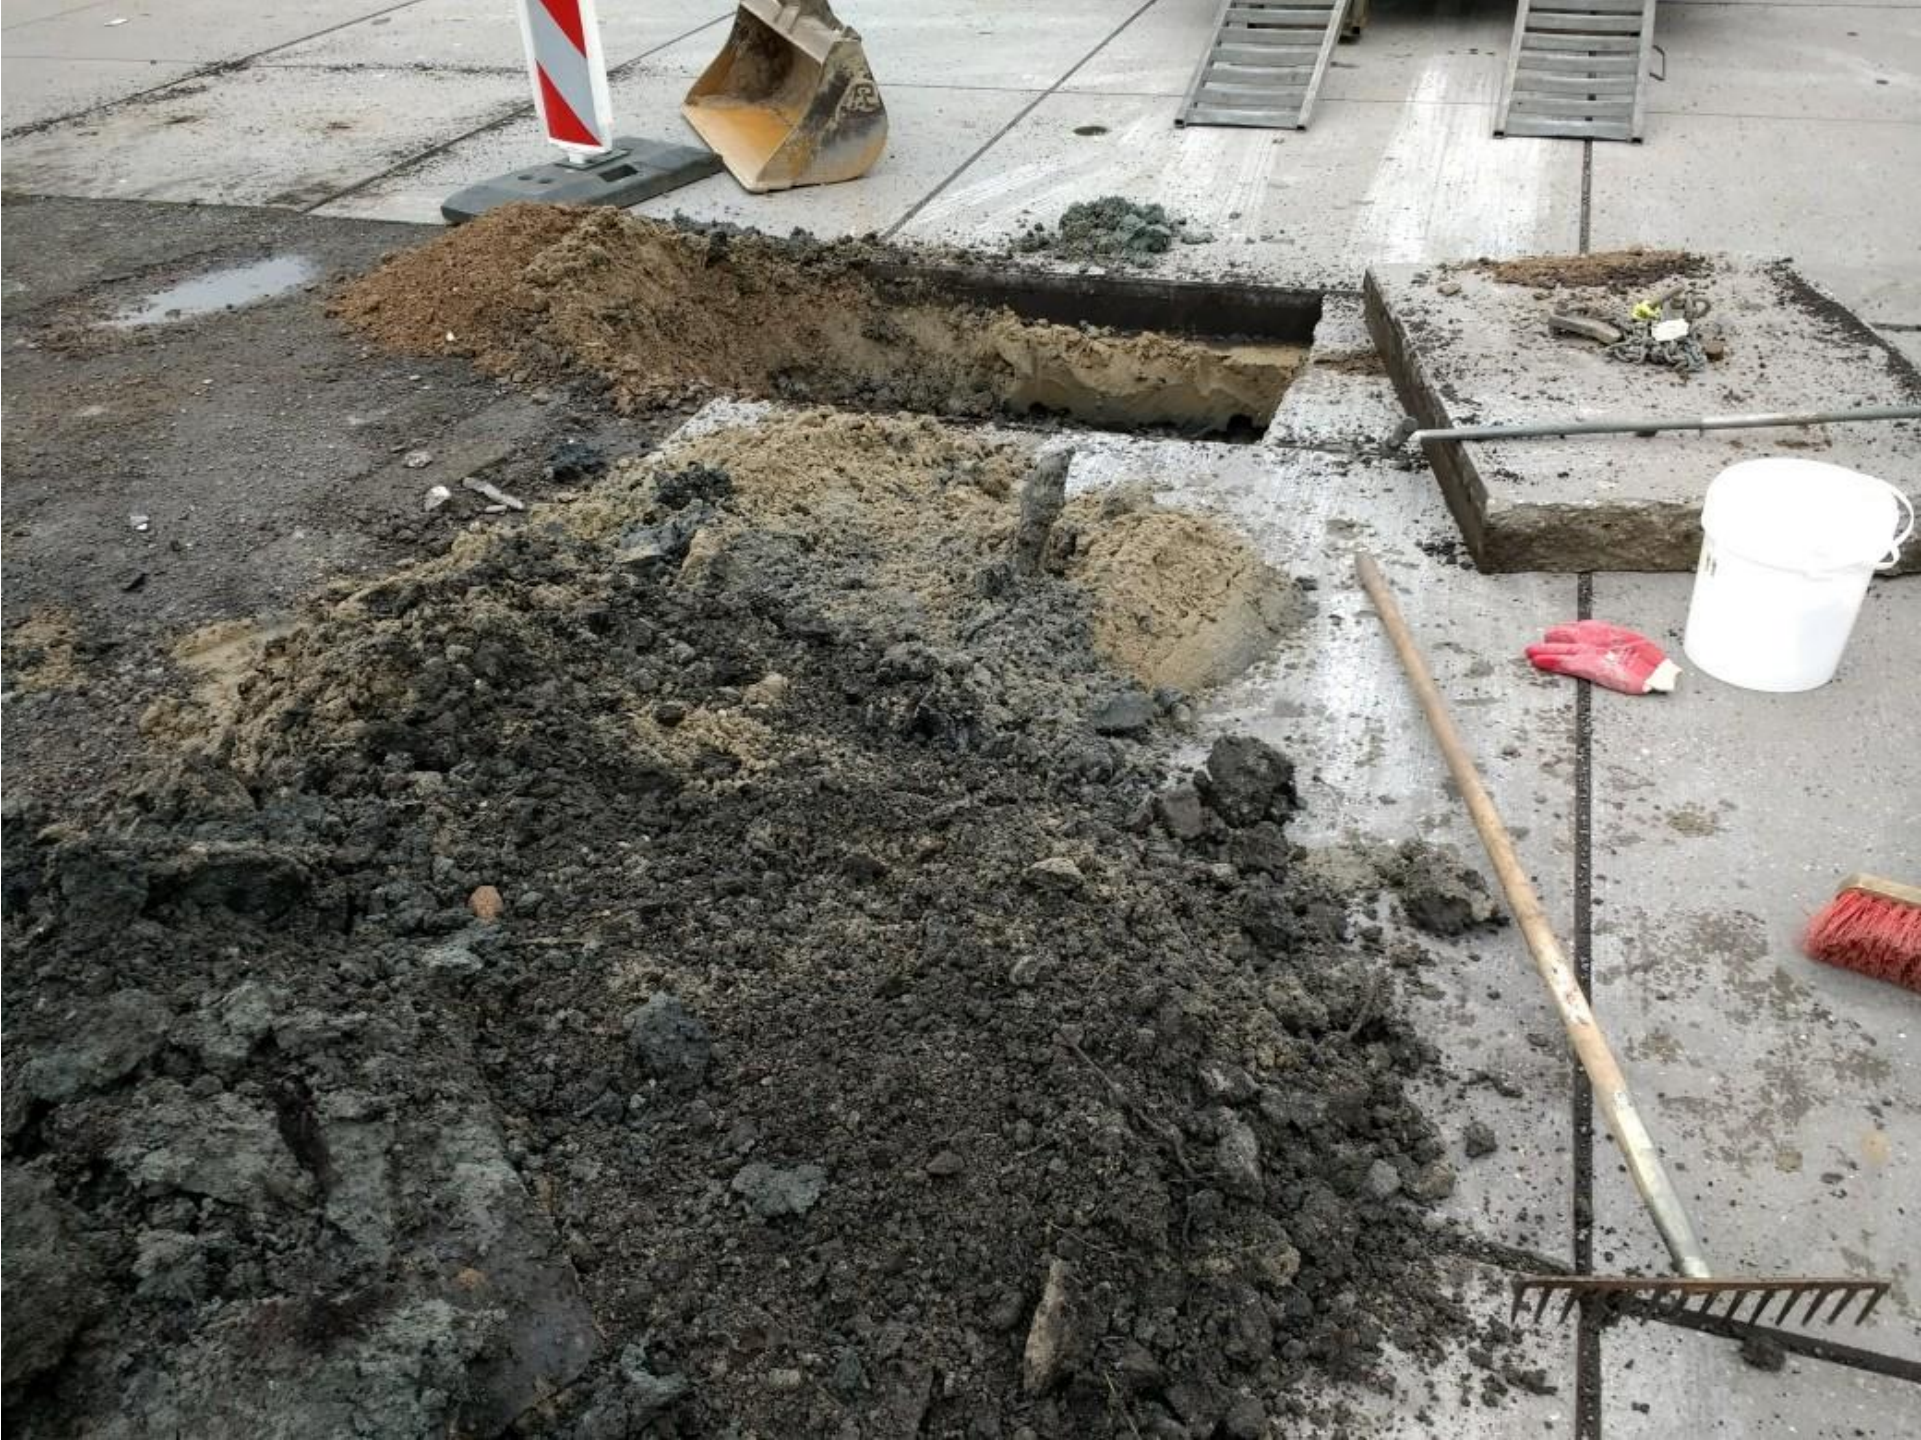
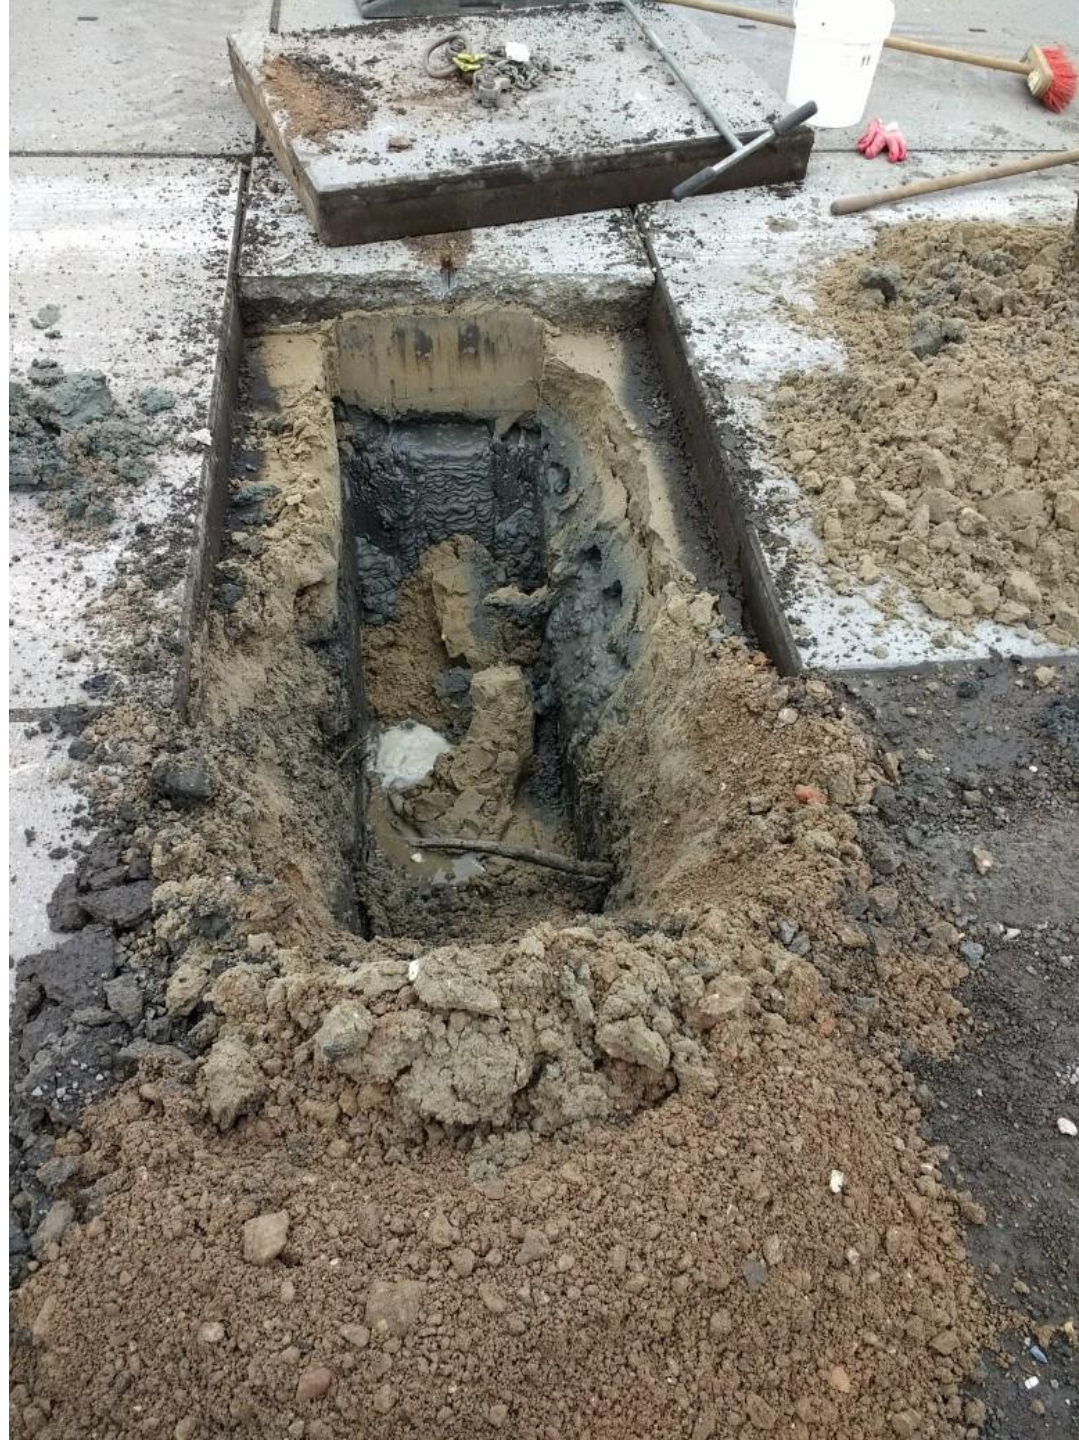
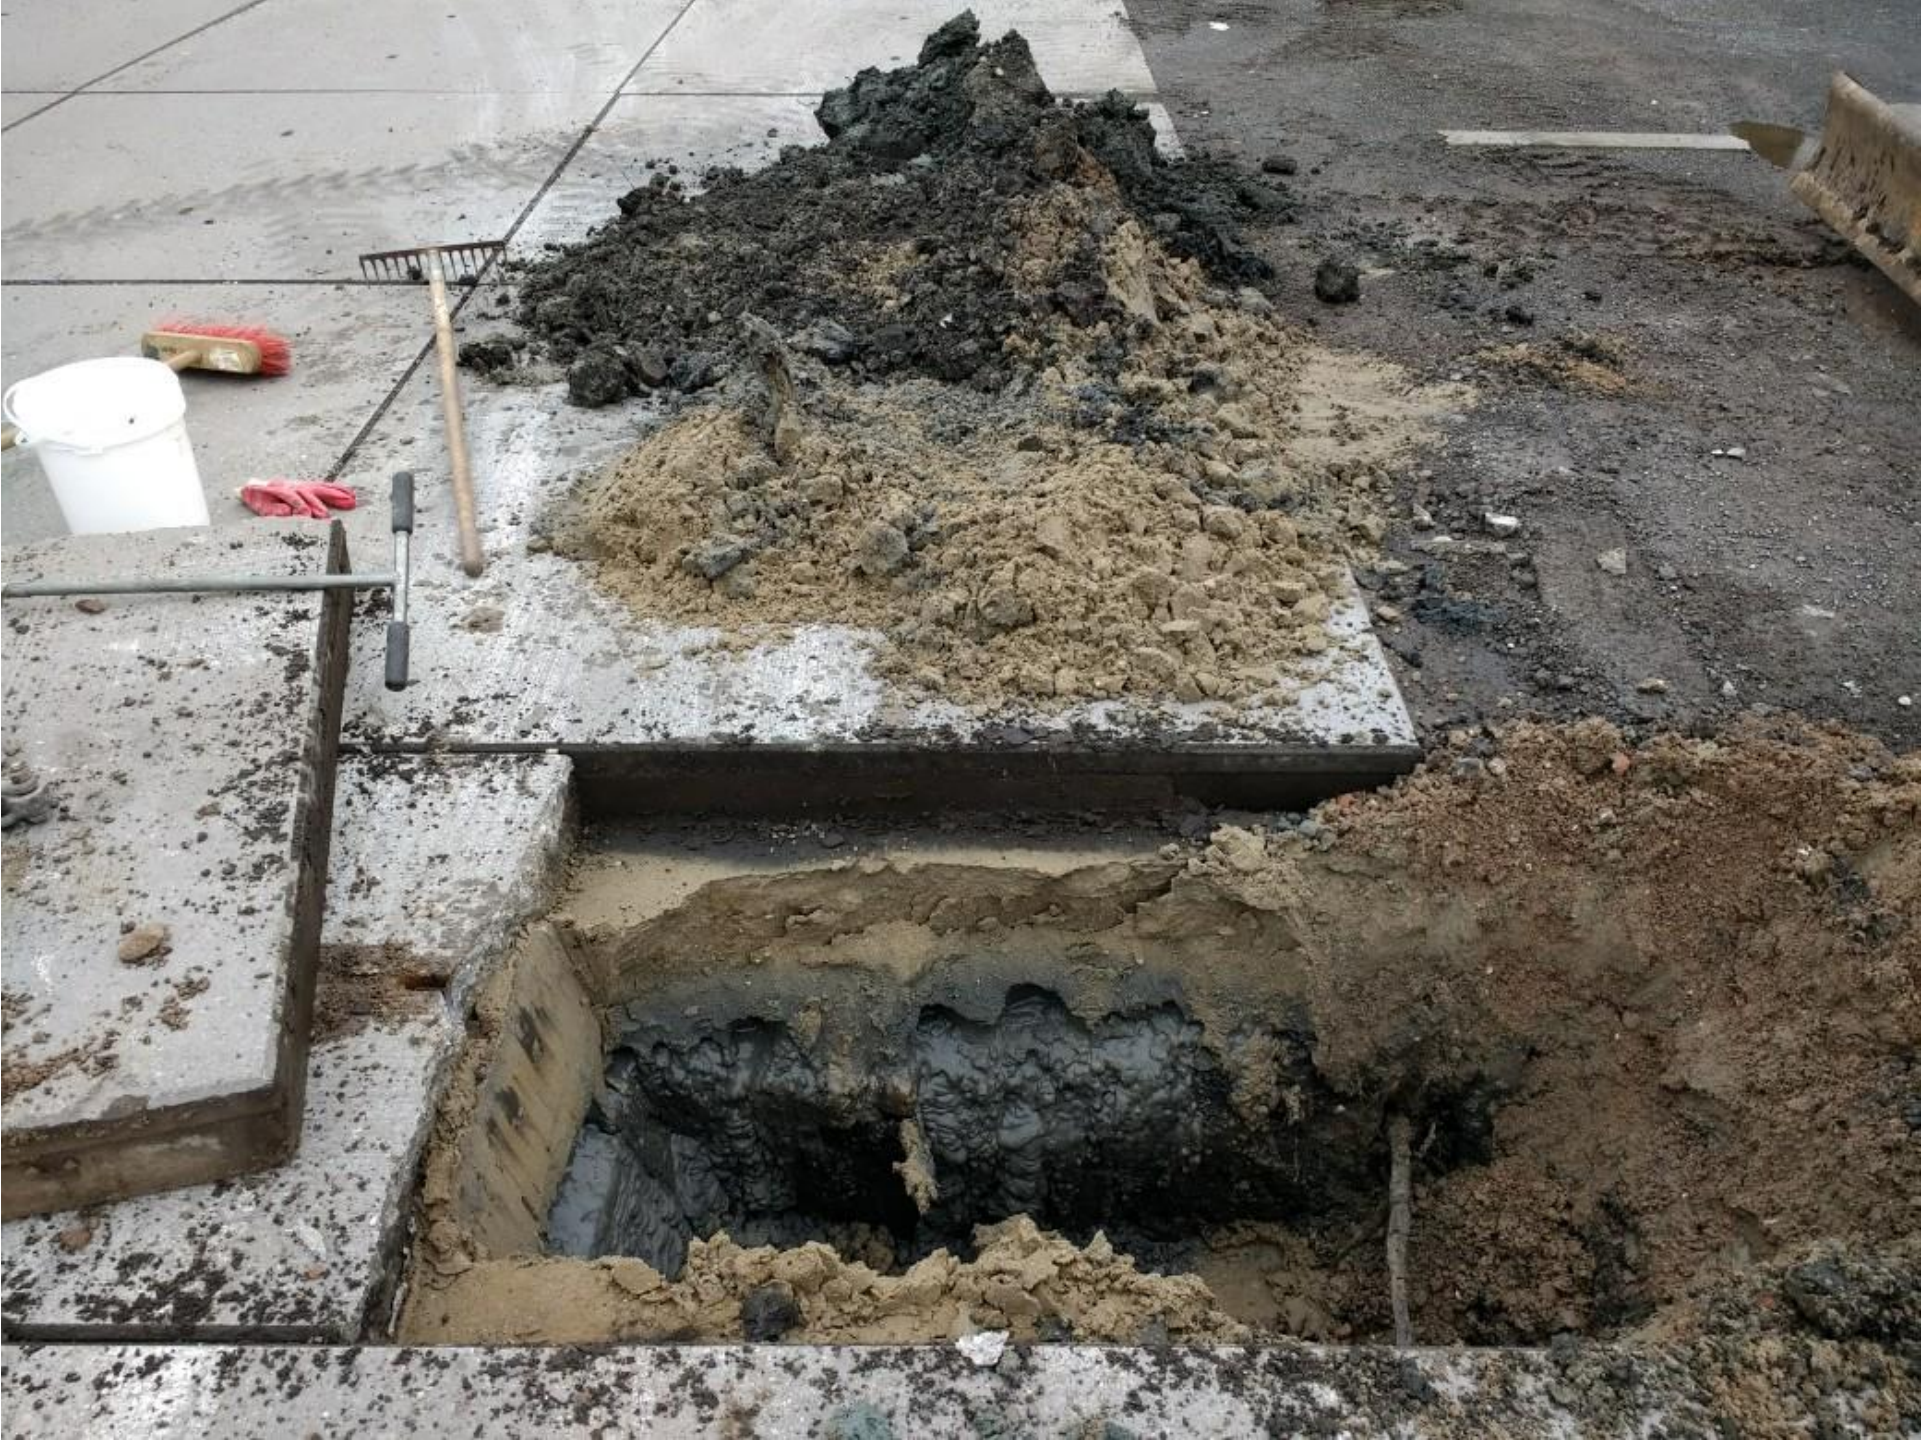
Sleuf 41

Dit is gedaan door middel van het graven van één sleuf van circa 1,30 m\* 0,45 m\* 1,00 m (l\*b\*h) met een mobiele kraan. De stelconplaten zijn door middel van de kraan verwijderd voordat de sleuf werd gegraven. Daarnaast is er een SEM-analyse uitgevoerd, omdat in het voorgaand (verkennend) bodemonderzoek<sup>2</sup> naar voren kwam dat er in mengmonster B aanwijzingen zijn voor de aanwezigheid van respirabele vezels (uit de lichtmicroscopie analyse).

| Boring | Dieptetraject<br>(m -mv) | | Textuur | Waarneming## |
|---|---|---|---|---|
| 41 | 0,2 | 0,5 | matig grof zand, siltig zwak | puin 1/m.grof |
| | 0,5 | 1,0 | matig grof zand, humeus matig, kleiig matig | puin 2/m.grof |
