## **VERKENNEND BODEMONDERZOEK**

Opdrachtgever: Segesta Exploitatie BV

Rapportnummer: 2019116

Naar aanleiding van de aanvraag van een omgevingsvergunning is door Landview BV een verkennend bodemonderzoek uitgevoerd op de locatie Dik Tromplein 2 te Hoofddorp, gemeente Haarlemmermeer.

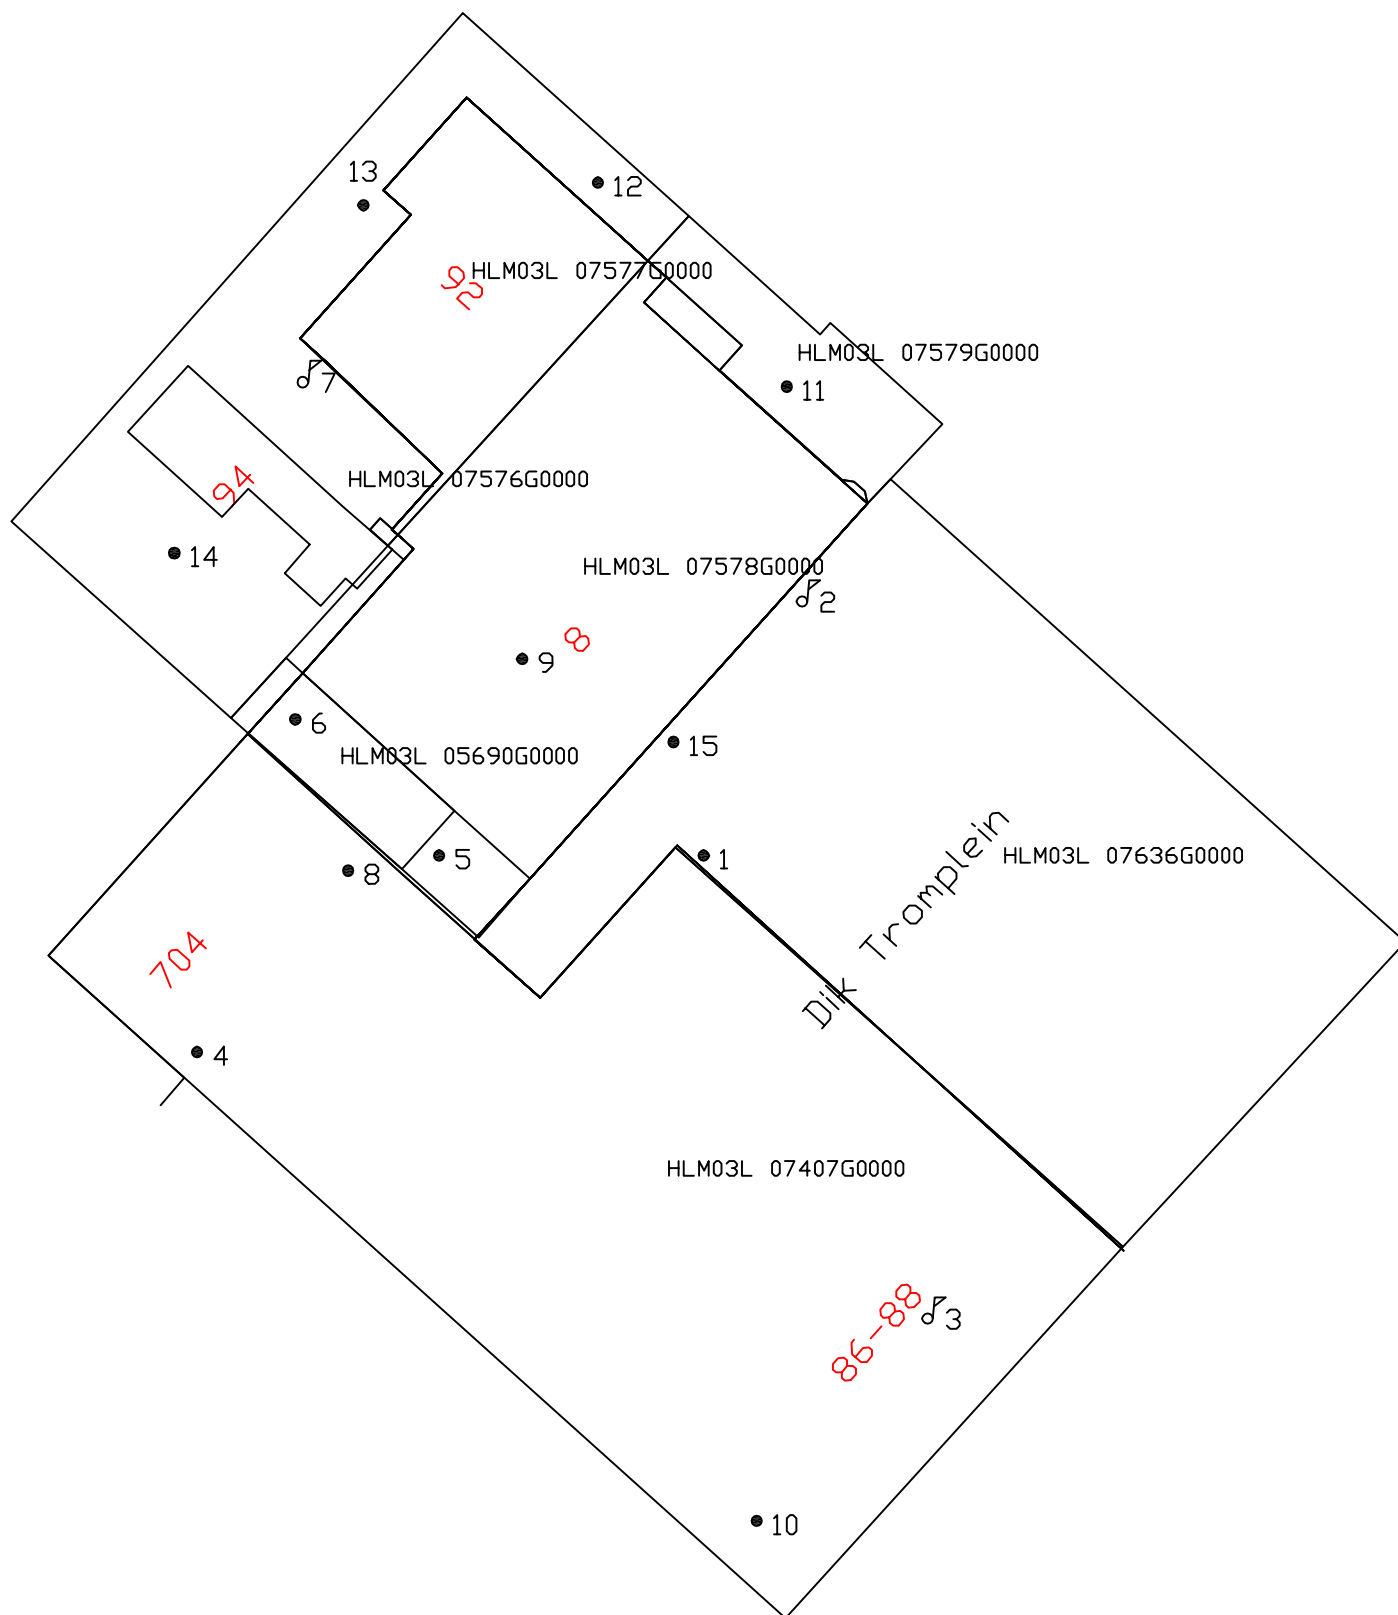
## BIJLAGE 2 LOKALE SITUATIE MET BOORPUNTEN

De regionale situatie rond de onderzoekslocatie staat weergegeven in bijlage 1. De locatie bevindt zich binnen de bebouwde kom van Hoofddorp. In bijlage 2 is een situatietekening van het terrein gegeven.

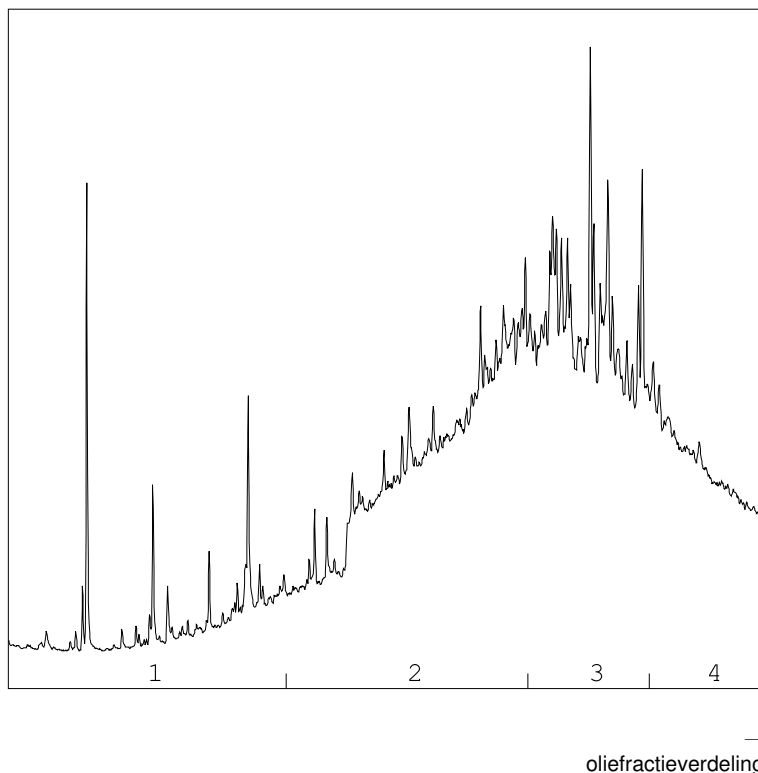
## OLIECHROMATOGRAM

**Monstercode** : 6198443  
**Project omschrijving** : 2019116-Dik  
**Uw referentie** : 02 (70-100)  
**Methode** : minerale olie (florisil clean-up)

| 1) fractie > C10 - C19 | 6 % |

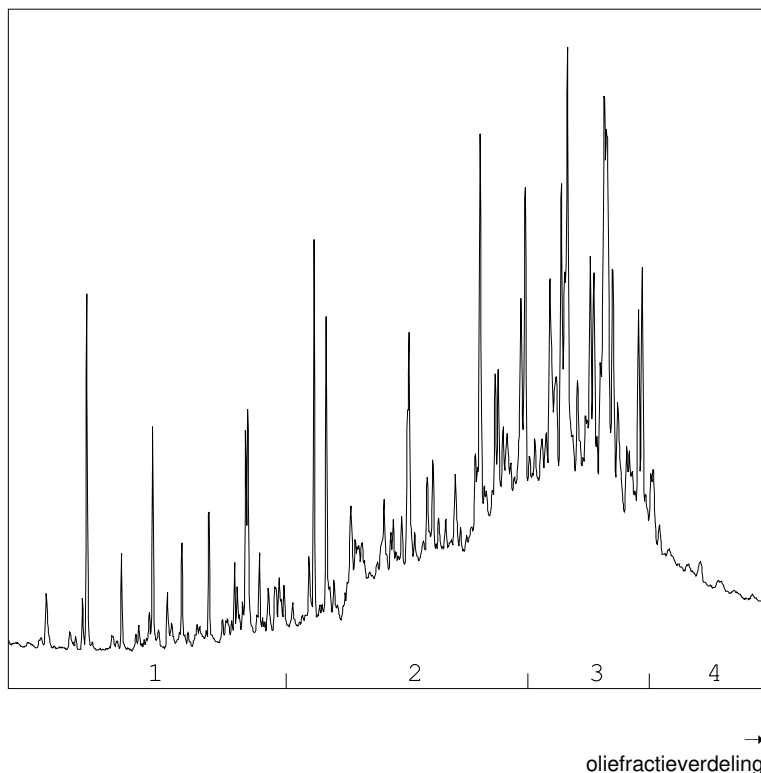
## OLIECHROMATOGRAM

**Monstercode** : 6198444  
**Project omschrijving** : 2019116-Dik  
**Uw referentie** : 06 (45-75)  
**Methode** : minerale olie (florisil clean-up)

| 1) fractie > C10 - C19 | 8 % |

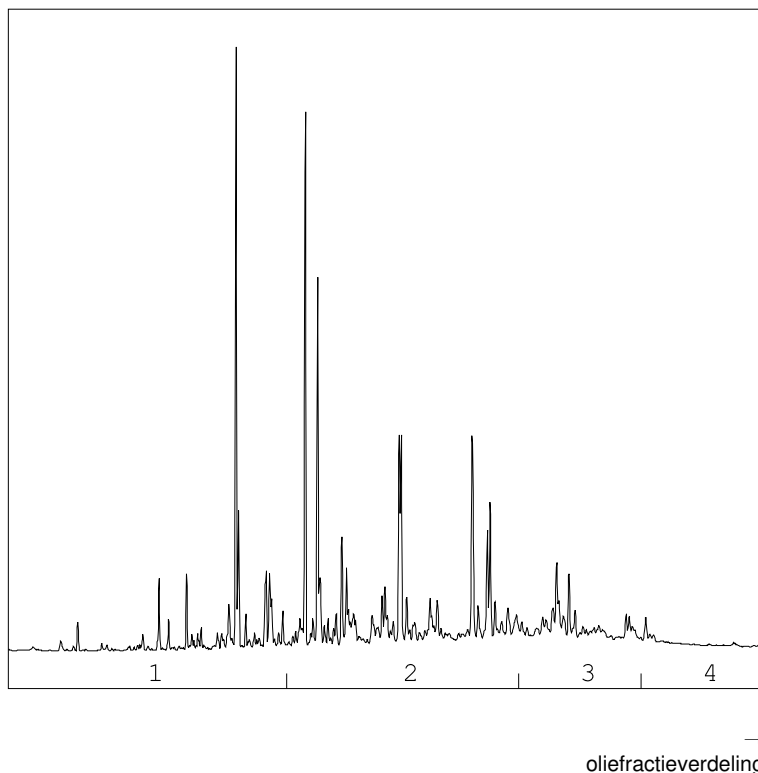
## OLIECHROMATOGRAM

**Monstercode** : 6203865  
**Project omschrijving** : 2019116-Dik  
**Uw referentie** : 11 (85-120) 12 (45-80) 12 (80-120) 14 (55-80)  
**Methode** : minerale olie (florisil clean-up)

| 1) fractie > C10 - C19 | 18 % |
