## Flora en faunascan

Dennenlaan 135 te Zwanenburg

Project: Flora en faunascan Mavo-terrein, Dennenlaan te Zwanenburg  
Projectcode: BA190640 wb.1

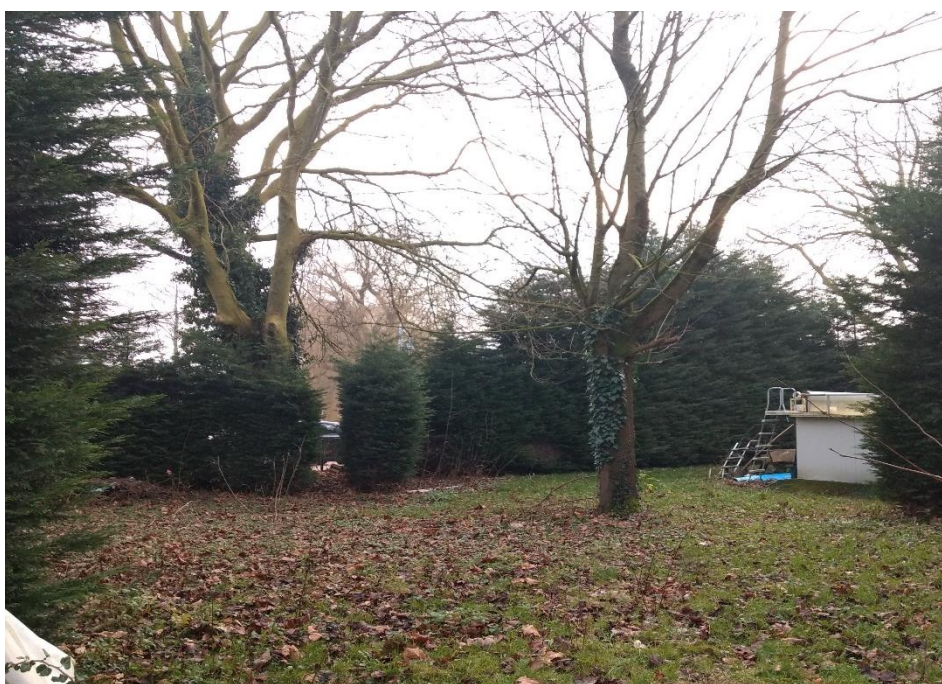
*Figuur 2: De tuin die bij het MAVO-terrein hoort.*

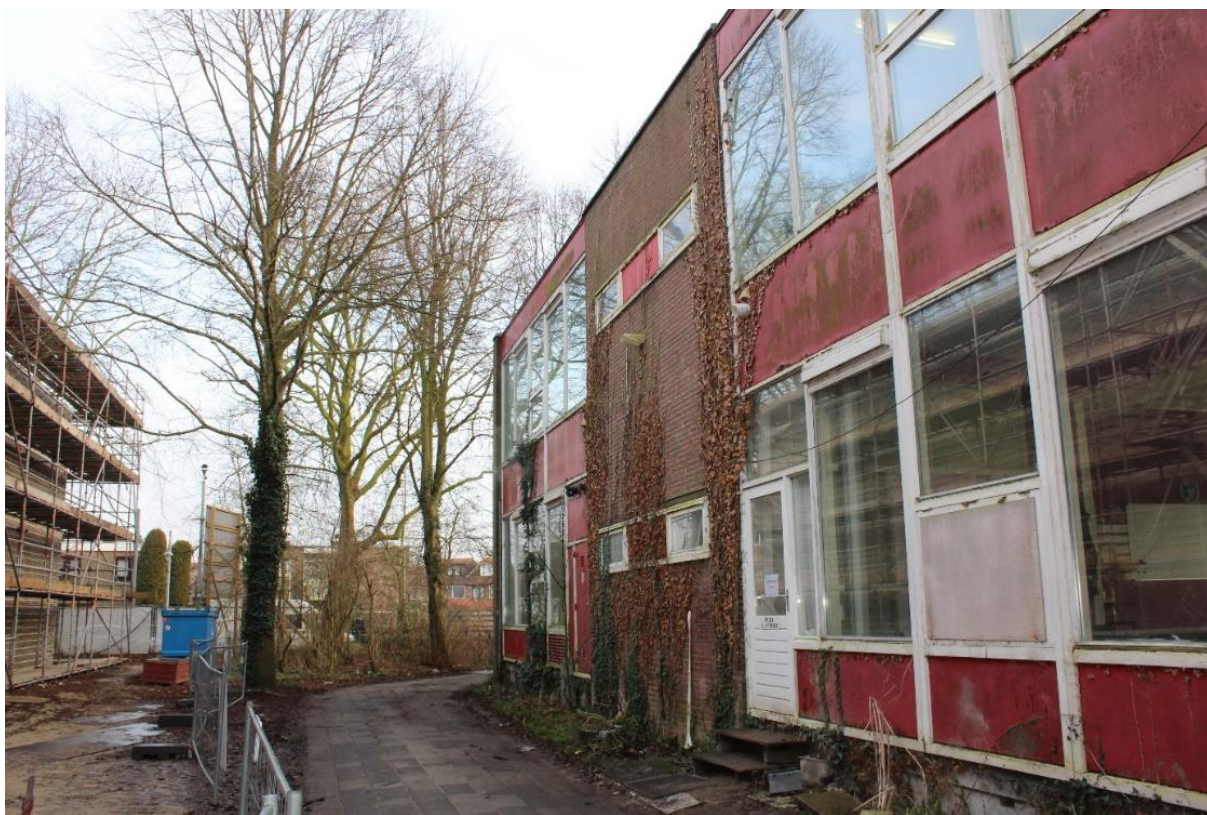
Het oude schoolgebouw heeft één verdieping en een plat dak. Er is spouwisolatie aanwezig tussen het plafond en het dak. Daarnaast zijn er veel boeiborden met daktrimmen waartussen de nodige openingen zitten.

*Figuur 3: Het oude MAVO-pand.*

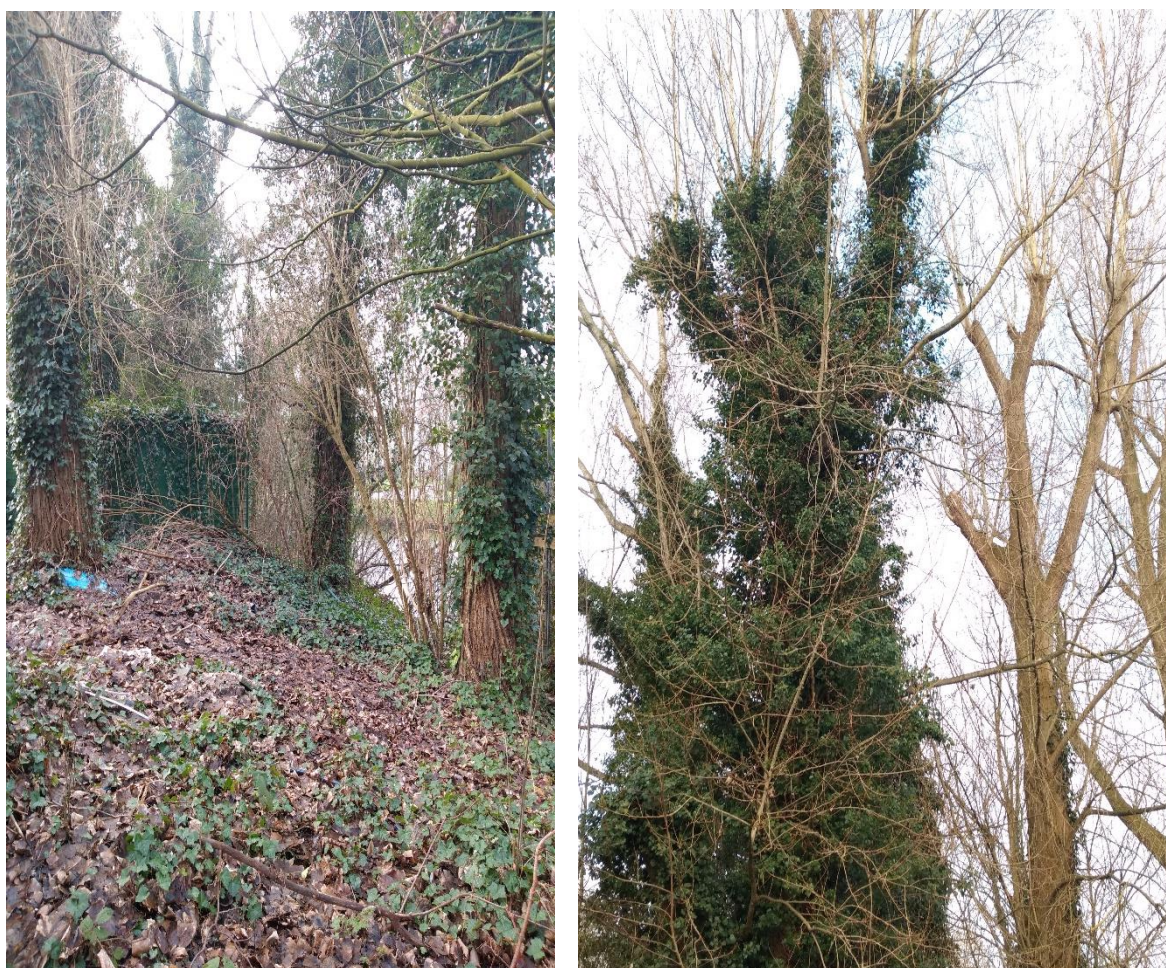
In hoofdstuk 3 is reeds vermeld dat het terrein momenteel een verwaarloosde indruk geeft. Niet alleen het pand, maar ook de tuin. Als gevolg hiervan zijn veel bomen in de loop van de jaren overgroeid met klimop en is de aanwezige coniferen haag sterk doorgeschoten. Het nalatige onderhoud biedt juist voor diverse fauna een perfecte nest-/leefomgeving. Klimop, ongeacht of deze in de boom of aan de gevel groeit, vormt een potentieel nestgelegenheid voor onder meer duiven, spreeuwen en overige vogels. Hetzelfde geldt voor de dichte, doorgeschoten coniferen haag. Vogels zien hierin een beschutte nestgelegenheid met bescherming van prooidieren.

Het afgefallen blad vormt weer een potentieel leefgebied van egels, voornamelijk in deze periode waarin egels het afgefallen blad gebruiken om als slaapplek om te kunnen overwinteren.

In de bomen/coniferen zijn geen (jaarrond) beschermde nesten aangetroffen.

*Figuur 4 en 5: De tuin biedt een potentieel leefgebied voor egels en (broedende) vogels.*

- Om uit te sluiten dat er gedurende het uitvoeren van de werkzaamheden broedende vogels worden verstoord, wordt geadviseerd om de werkzaamheden buiten het broedseizoen uit te voeren. Indien dit niet mogelijk wordt geacht, wordt geadviseerd om voor aanvang van de werkzaamheden, nog een oriënterende schouw uit te voeren om de aanwezigheid van (zeer vroege, of late) broeders uit te sluiten;
- De egel is in de provincie Noord-Holland een vrijgestelde soort. Hiervoor hoeft geen ontheffing aangevraagd te worden. Wel geldt er een meldingsplicht.

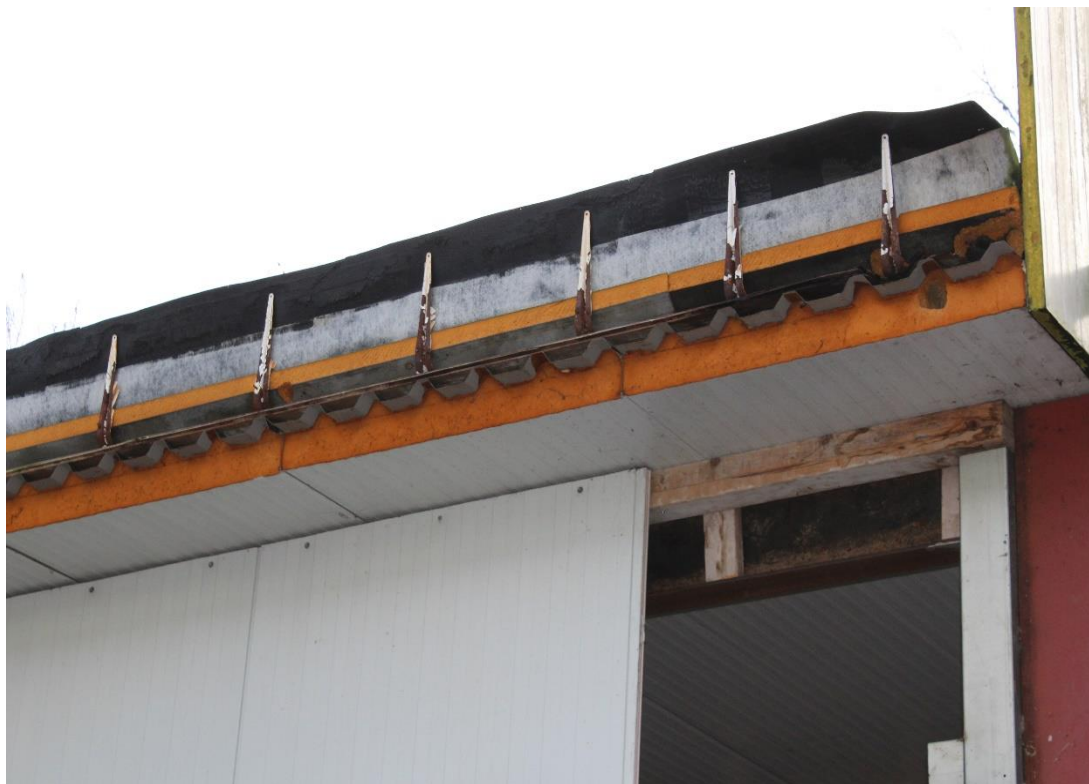
Gedurende het veldonderzoek zijn er in het oude schoolgebouw, aan de buitenzijde onder de dakrand, kieren en openingen aangetroffen, welke kunnen duiden op de aanwezigheid van vleermuizen. Daarnaast zijn er ook in de gevel diverse stootgaten waargenomen waardoor vleermuizen de spouw kunnen bereiken .

*Figuur 6: In onder meer de dakrand zijn diverse openingen gevonden waardoor vleermuizen bij de spouw kunnen geraken.*

- 
- Gedurende het veldonderzoek is naar voren gekomen dat het pand een potentieel rust-/verblijfplaats voor vleermuizen kan zijn. Om deze reden zal als gevolg van het voornemen, de sloop van het gebouw, conform lid 4 een verbodsbepaling worden overtreden. Tevens zullen de eventueel aanwezige vleermuizen het pand mijden tijdens de werkzaamheden, waardoor lid 1; het opzettelijk doden, of lid 2; verstoren van vleermuizen, aan de orde is;

- Doordat er aanwijzingen zijn gevonden welke kunnen duiden op de aanwezigheid van vleermuizen, wordt geadviseerd een nader onderzoek uit te laten voeren naar de aanwezigheid van vleermuizen en de verblijfsfunctie van het pand.

Wanneer uit het vervolgonderzoek blijkt dat er sprake is van een verblijfplaats van vleermuizen, dient men bij het bevoegd gezag een ontheffing voor het voornemen aangevraagd te worden. Onder bepaalde voorwaarden kan deze worden verleend;
