## Plangebied Boslaan te Hoofddorp

Milieuhygiënisch vooronderzoek  
Verkenkend en nader bodemonderzoek  
Verkenkend en nader asbestonderzoek  
Verkenkend waterbodemonderzoek  
Onderzoek asfalt en funderingslagen

Status : Definitief  
Kenmerk : 2011P510/JKE/rap1  
Datum : 27 augustus 2021

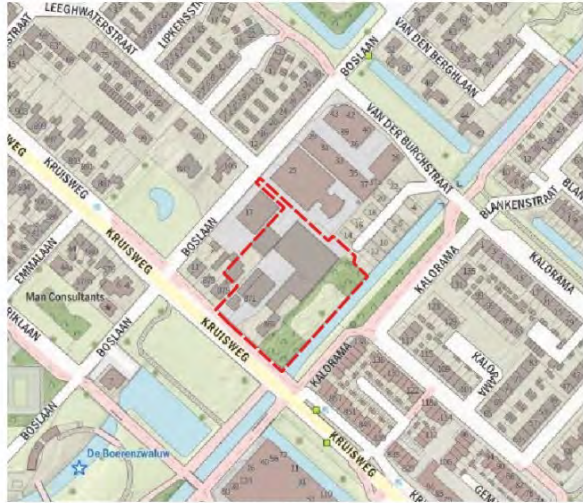
| Belendingen | Alle richtingen | <p>De projectlocatie is gelegen binnen de bebouwde kom van Hoofddorp. Ten zuidoosten van de projectlocatie is het oppervlaktewater van de Kagertocht gelegen. Verder wordt de locatie omsloten door wegen en percelen met een bedrijfs- of woonbestemming.</p> <p>Afbeelding 1: onderzoekslocatie en belendingen<br/>(bron: Qgis)</p> | |

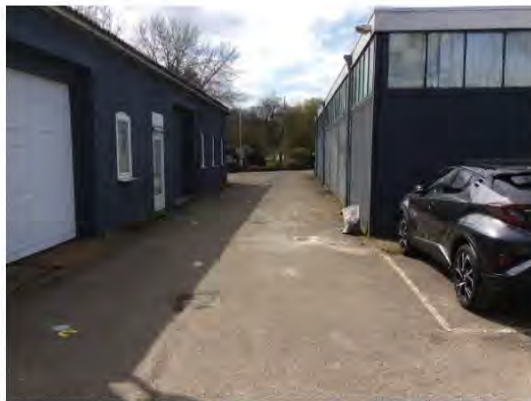
Afbeelding 2: Kruisweg 871.

Er zijn geen bijzonderheden waargenomen die kunnen duiden op een mogelijke verontreiniging van de bodem of die van invloed kunnen zijn op een uit te voeren bodemonderzoek.

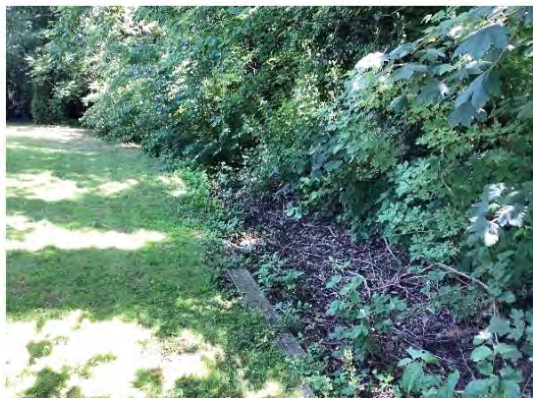
De terreinverkenning is voorafgaand aan het veldonderzoek uitgevoerd. Tijdens de terreinverkenning zijn de oevers en oevergebieden en de directe omgeving geïnspecteerd op mogelijke specifieke bronnen en is specifiek gelet op de aanwezigheid van asbestverdachte materialen. Op basis van de terreinverkenning zijn geen bijzonderheden te melden.

Afbeelding 6: Watergang vol met bladeren en takken ter hoogte van perceel Kruisweg 869

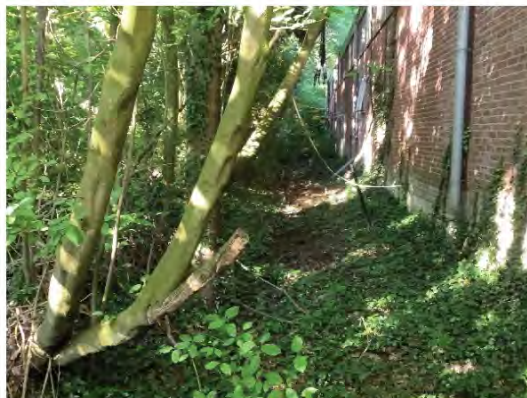
Afbeelding 7: Watergang vol met bladeren en takken ter hoogte van perceel Kruisweg 871

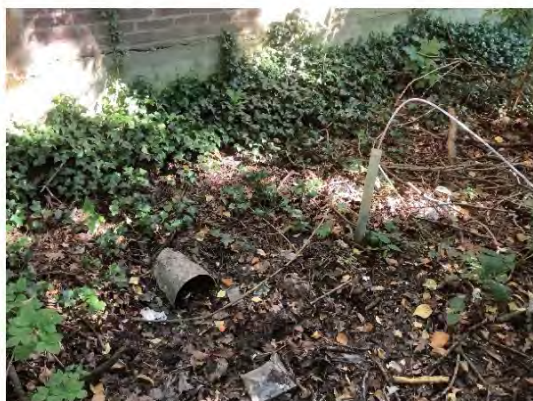
| Informatie watergangen | |
|---|---|
| Beschrijving watergang | De watergang betreft een infiltratiesloot waarop hemel- en afvalwater werd geloosd. Ten tijde van het onderzoek stond de sloot droog. |

Afbeelding 8: (vml) Lozingspunt
