BODEMONDERZOEK INCL ASBEST  
AALSMEERDERDIJK 320  
AALSMEERDERBRUG  
FEBRUARI 2020

| Projectnummer | 19-2141 |

Op 5 februari 2020 is in opdracht van AgROM BV te Haarlem bodemonderzoek inclusief asbest uitgevoerd op het terrein aan de Aalsmeerderdijk 320 in Aalsmeerderbrug, Gemeente Haarlemmermeer.

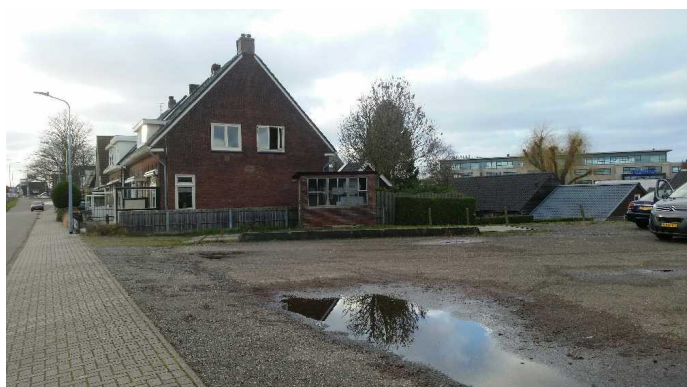
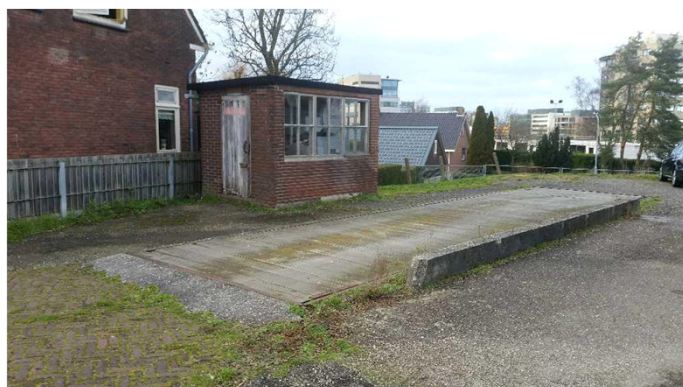
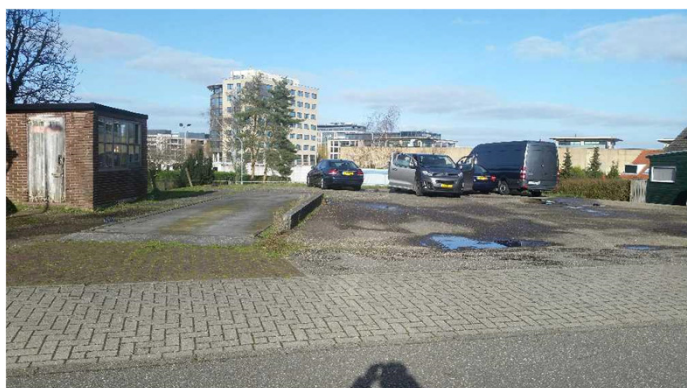
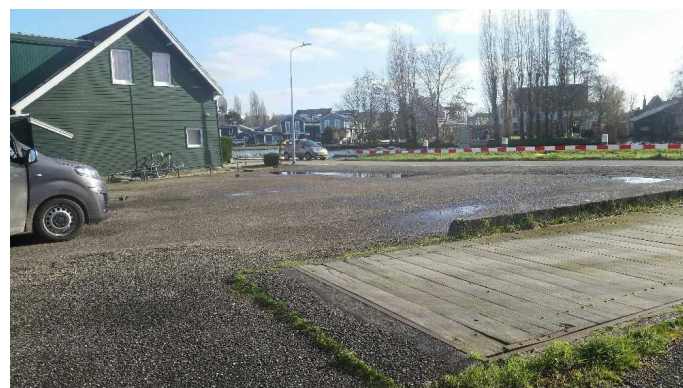
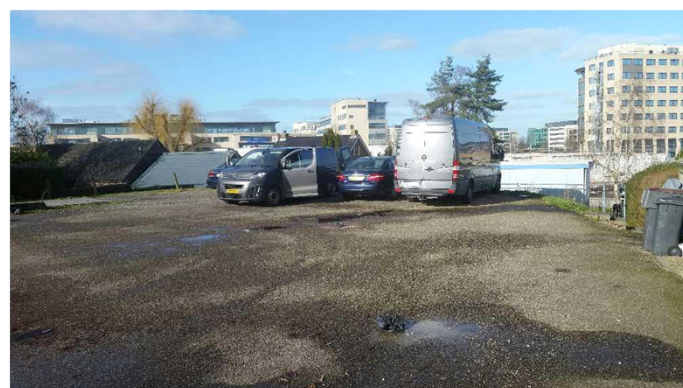
bodemonderzoek Aalsmeerderdijk, jan 2020

De boringen 1 tot en met 7 en 10 zijn in het asfalt gezet, voorafgegaan door een asfaltboring. Daarvan zijn de boringen 2 tot en met 7 gestaakt op 0.2 of 0.4 m-mv op puinfundering of een tweede laag asfalt. De boringen 8 en 9 staan ten westen van de voormalige weegbrug.

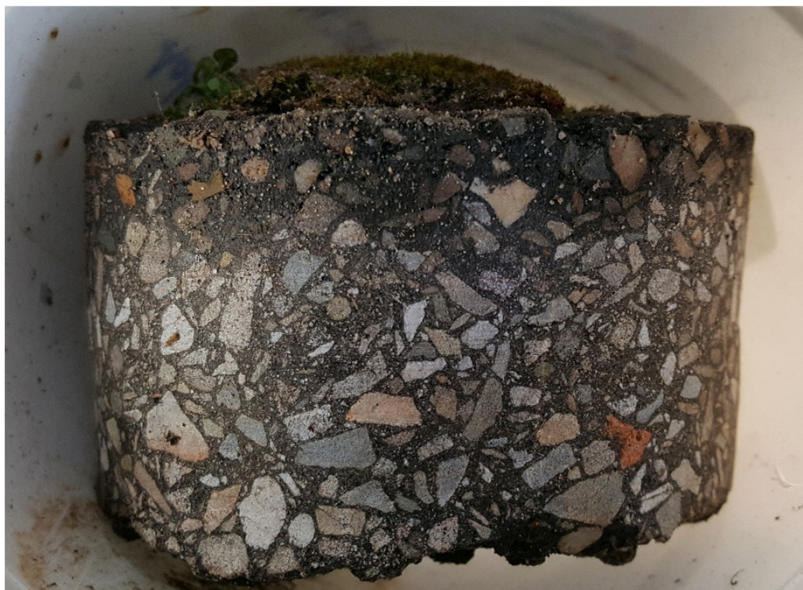
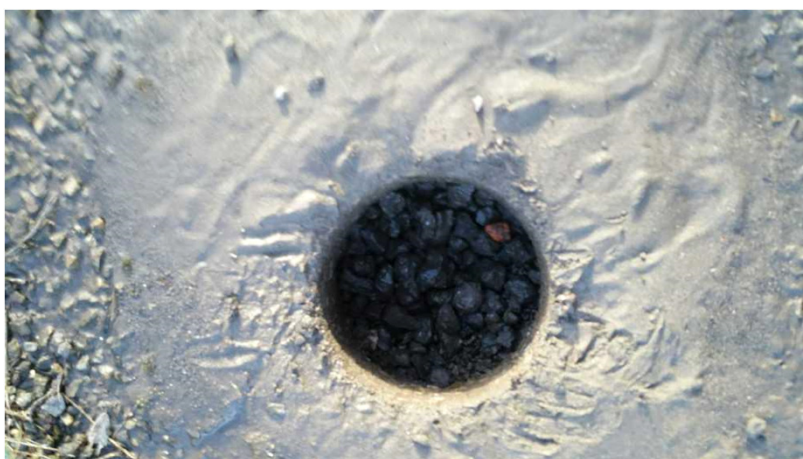
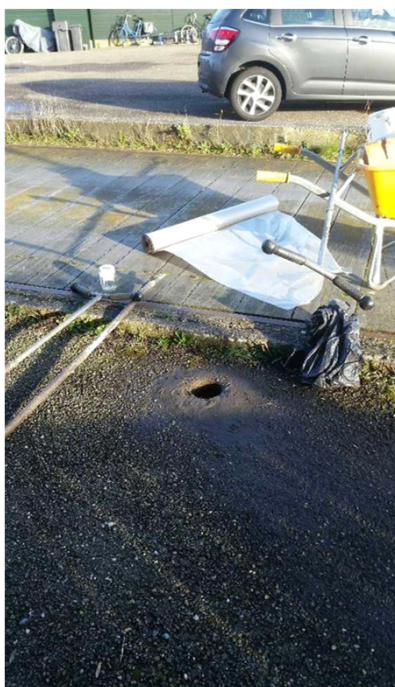
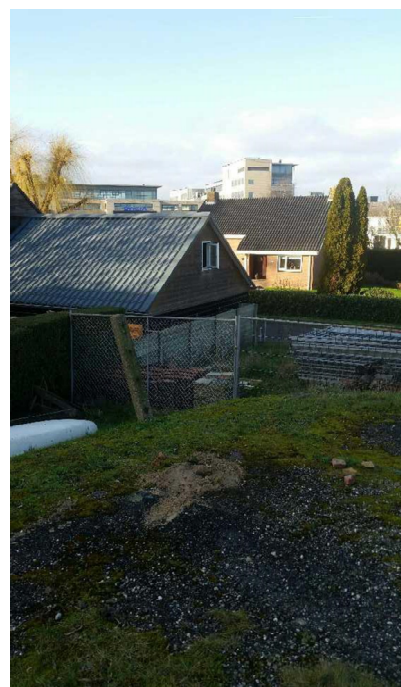
asfalt Aalsmeerderdijk

Het grootste deel van de locatie is verhard met asfalt. De dikte van het asfalt varieert van 6 tot 12 cm. Onder het asfalt bevindt zich een enkele decimeter zand. Daaronder ligt een laag verdicht menggranulaat. Meerdere boringen zijn daar op gestaakt. Van het asfalt is een representatieve kern geanalyseerd op PAK, om indicatief de teerhoudendheid er van te bepalen. PAK blijkt niet meetbaar verhoogd in het asfalt.

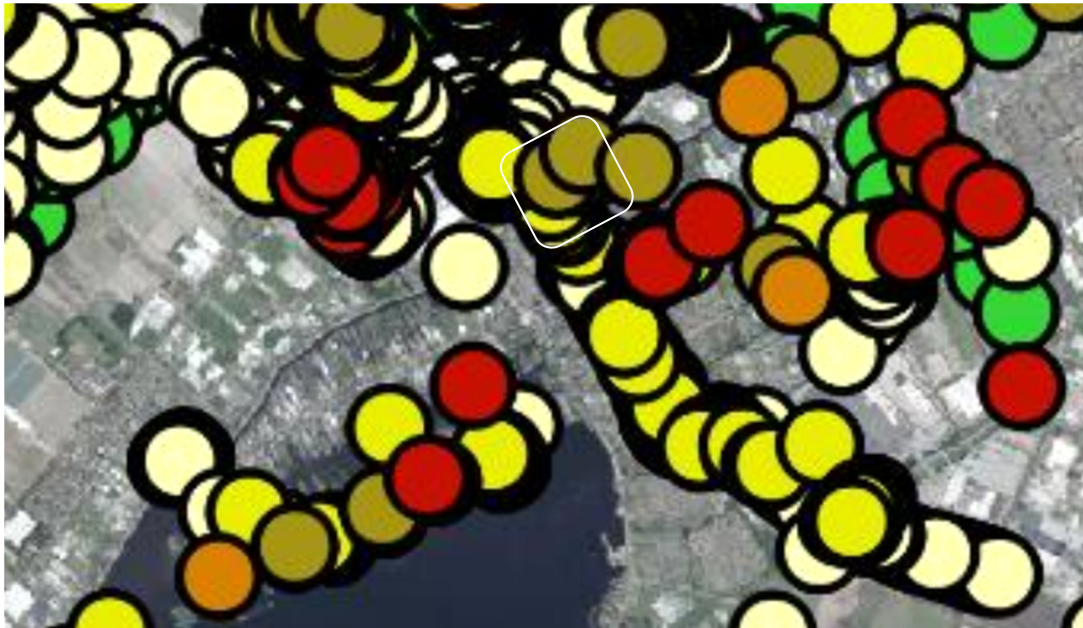
bodemkwaliteitskaart PFAS

Voor het werkgebied van Omgevingsdienst NZKG is afgelopen januari een **PFAS**-bodemkwaliteitskaart opgesteld. In de bovengrond langs de Aalsmeerderdijk zijn gehalten aan PFOS vastgesteld tot 3.0 µg/kg ds, met uitschieters tot 5.0 µg. Voor PFOA is dat tot 2.0 µg. De kaarten zijn te vinden in bijlage D2.

PFOS 0-0,5 m-mv (ongefi

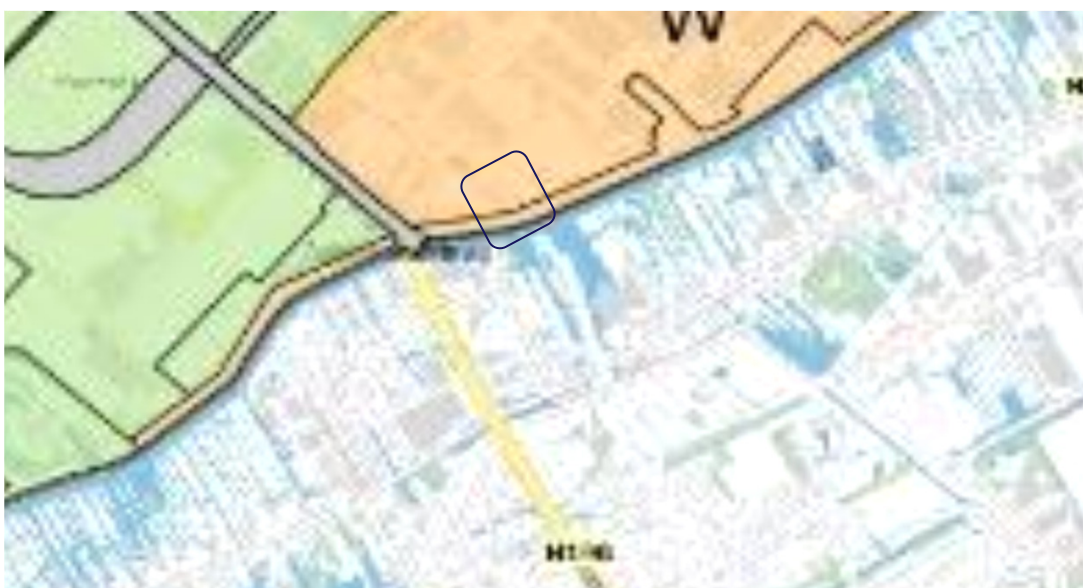
bodemkwaliteitskaart  
Haarlemmermeer

Voor Aalsmeerderbrug is een bodemkwaliteitskaart beschikbaar. De locatie aan de Aalsmeerderdijk ligt in een zone met gemiddeld wonen-kwaliteit voor de bovengrond. De kaart is opgenomen in bijlage D2.

bovengrond-kwaliteit

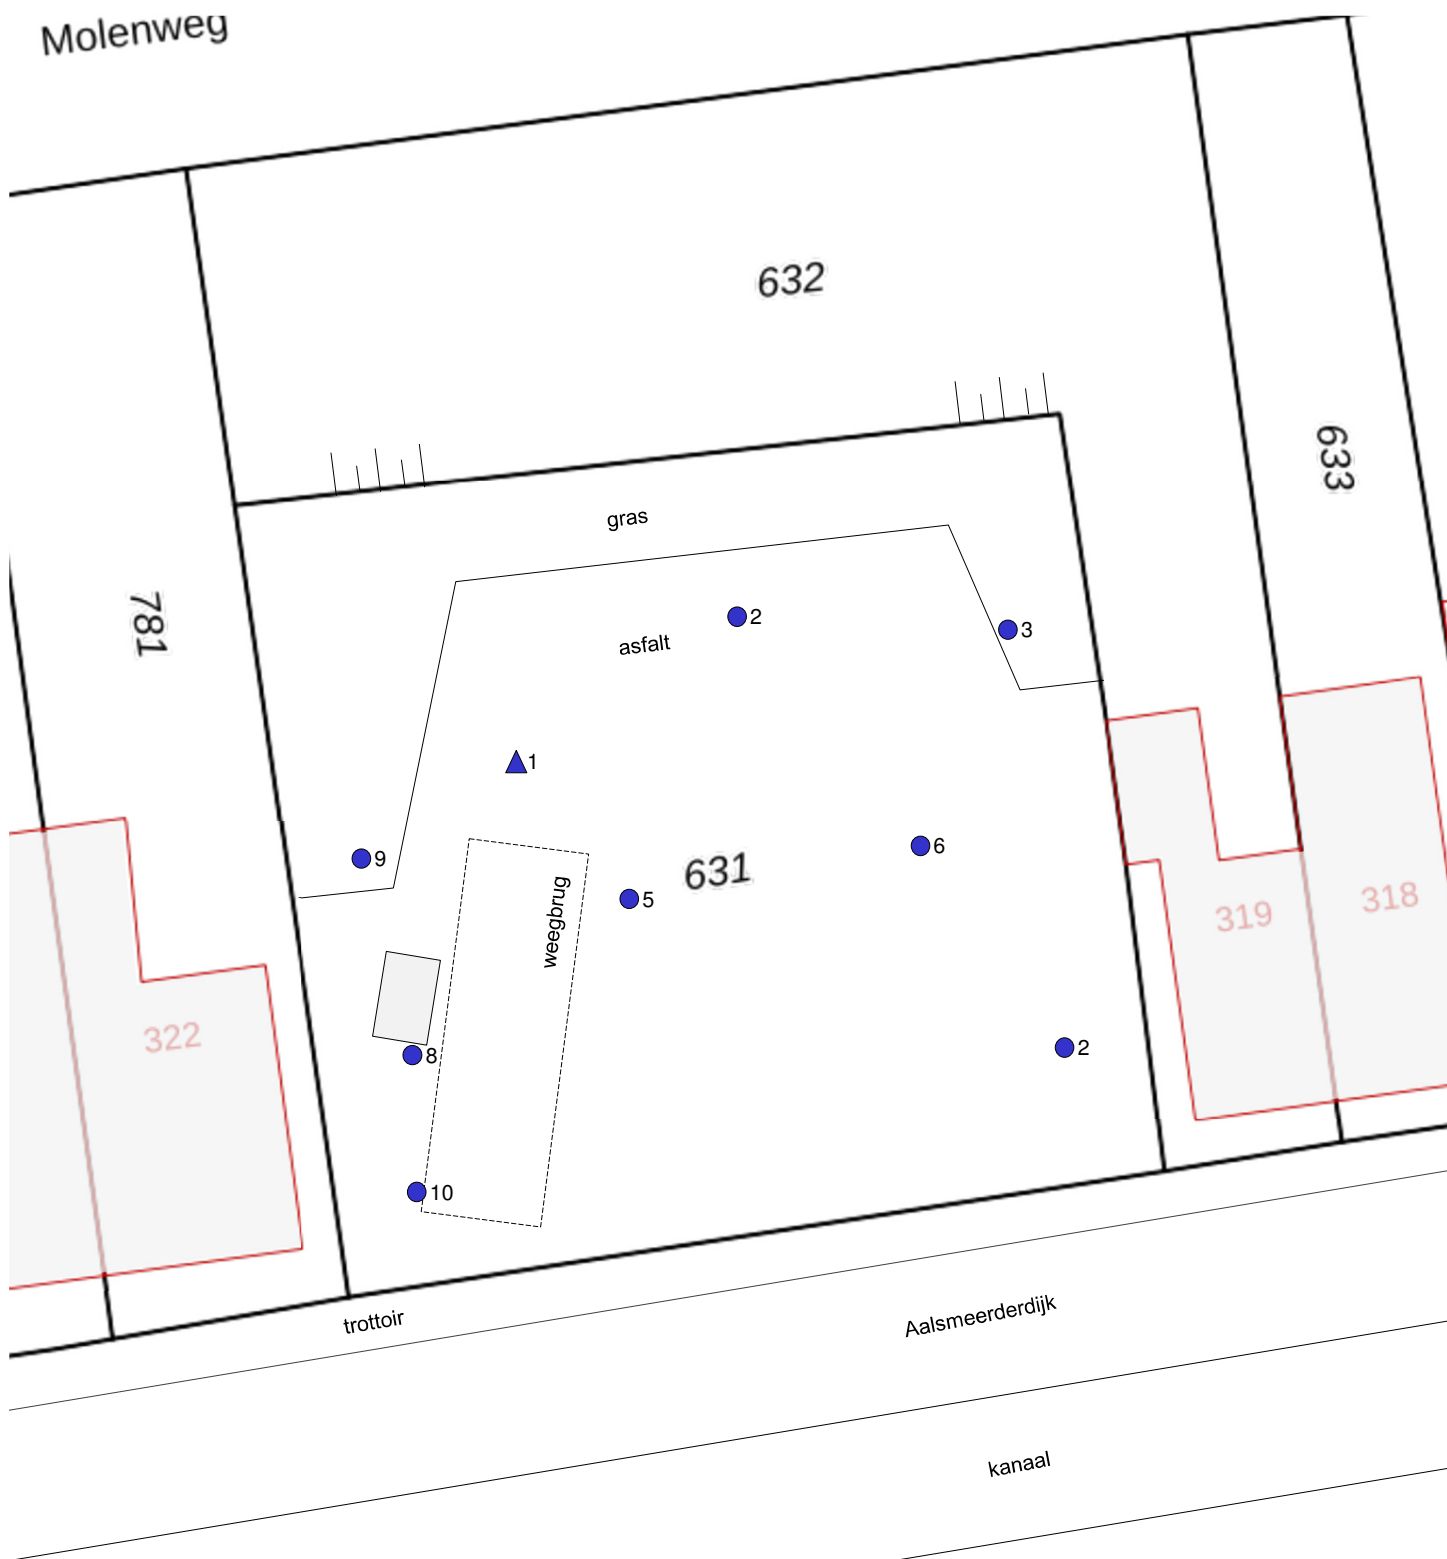
situatieschets Aalsmeerderdijk 320

Boring 1 is afgewerkt met een peilbuis. De peilbuis is voorzien van een filter van 3.0 tot 4.0 m-mv, bij een grondwaterstand van 2.5 m-mv. Bij de bemonstering van de peilbuis op 12 februari zijn de pH, troebelheid en de geleidbaarheid bepaald. De locaties van de boringen en peilbuis zijn terug te vinden in de schets in bijlage E.

- 2 boring
- ▲ 1 peilbuis
