## VERKENNEND BODEMONDERZOEK CONFORM NEN 5740

Locatie : Cornelis Geelvinckstraat e.o. te Heemskerk  
Opdrachtgever : WoonopMaat  
Projectnummer : 25.22.00338  
Datum : 12 oktober 2022  
-definitief-

Verkennd bodemonderzoek  
NEN 5740  
conform BRL SIKB 2000 versie 6.0, incl.  
wijzigingsblad d.d. 28-03-2019 (protocollen 2001  
versie 6.0 en 2002 versie 6.0)  
vaststellen of op de onderzoekslocatie een  
milieuhygiënische bodemverontreiniging aanwezig is  
Cornelis Geelvinckstraat e.o. te Heemskerk  
25.22.00338  
15 en 16 september 2022  
23 september 2022  
12 oktober 2022

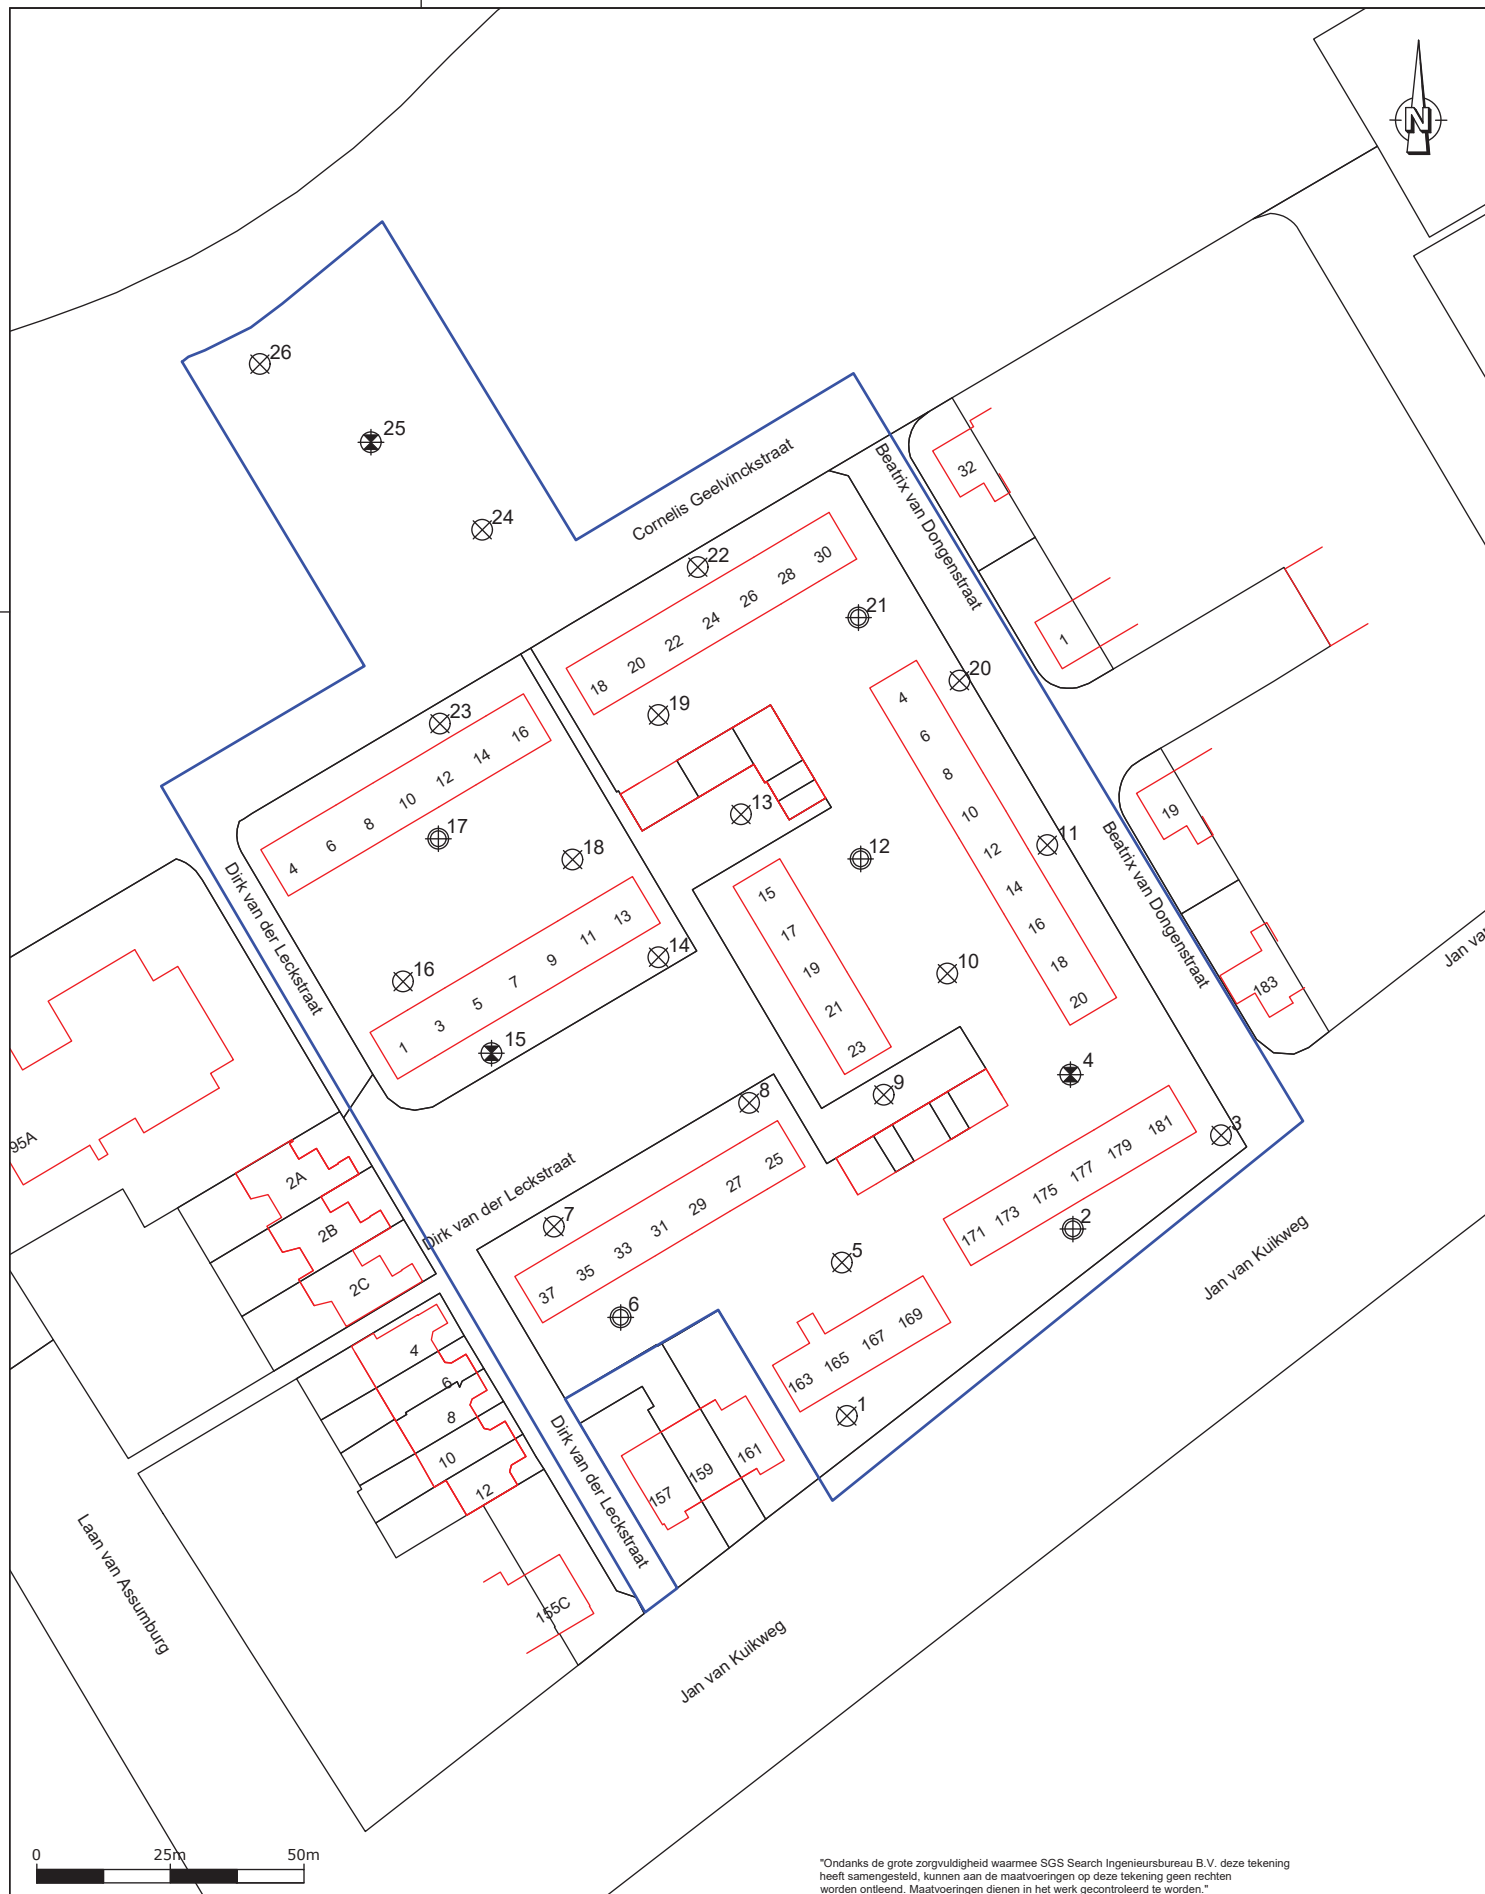
## BIJLAGE 2: SITUATIETEKENING MET BOORPUNTEN

- ⊗ boring en peilbuis
- ⊕ boring tot 2,0 m - m.v.
- ⊕ boring tot 1,0 m - m.v.
- ⊗ boring tot 0,5 m - m.v.
- onderzoekslocatie
- bebouwing
- kadastrale grenzen

Het onderzochte terrein heeft een oppervlakte van circa 15.800 m<sup>2</sup>. Verdeeld over het terrein zijn 26 boringen verricht, te weten:

- 18 boringen tot 0,5 m-mv;
- 2 boringen tot 1,2 m-mv;
- 1 boring tot 1,5 m-mv;
- 2 boringen tot 2,0 m-mv;
- 3 boringen met peilbuis tot 3,0 m-mv.
