## VERKENNEND BODEMONDERZOEK CONFORM NEN 5740

Locatie : Prof. Ten Doesschatestraat 199a te Heemskerk  
Opdrachtgever : Stichting De Hartekamp  
Projectnummer : 25.17.00543.1  
Datum : 15 november 2017  
-definitief-

Verkennd bodemonderzoek  
NEN 5740  
conform BRL SIKB 2000 versie 5 (VKB-protocollen  
2001 versie 3.2, 2002 versie 4)  
vaststellen of de bodem op de onderzoekslocatie  
verontreinigd is  
Prof. Ten Doesschatestraat 199a te Heemskerk  
25.17.00543.1  
23 oktober 2017  
30 oktober 2017  
15 november 2017

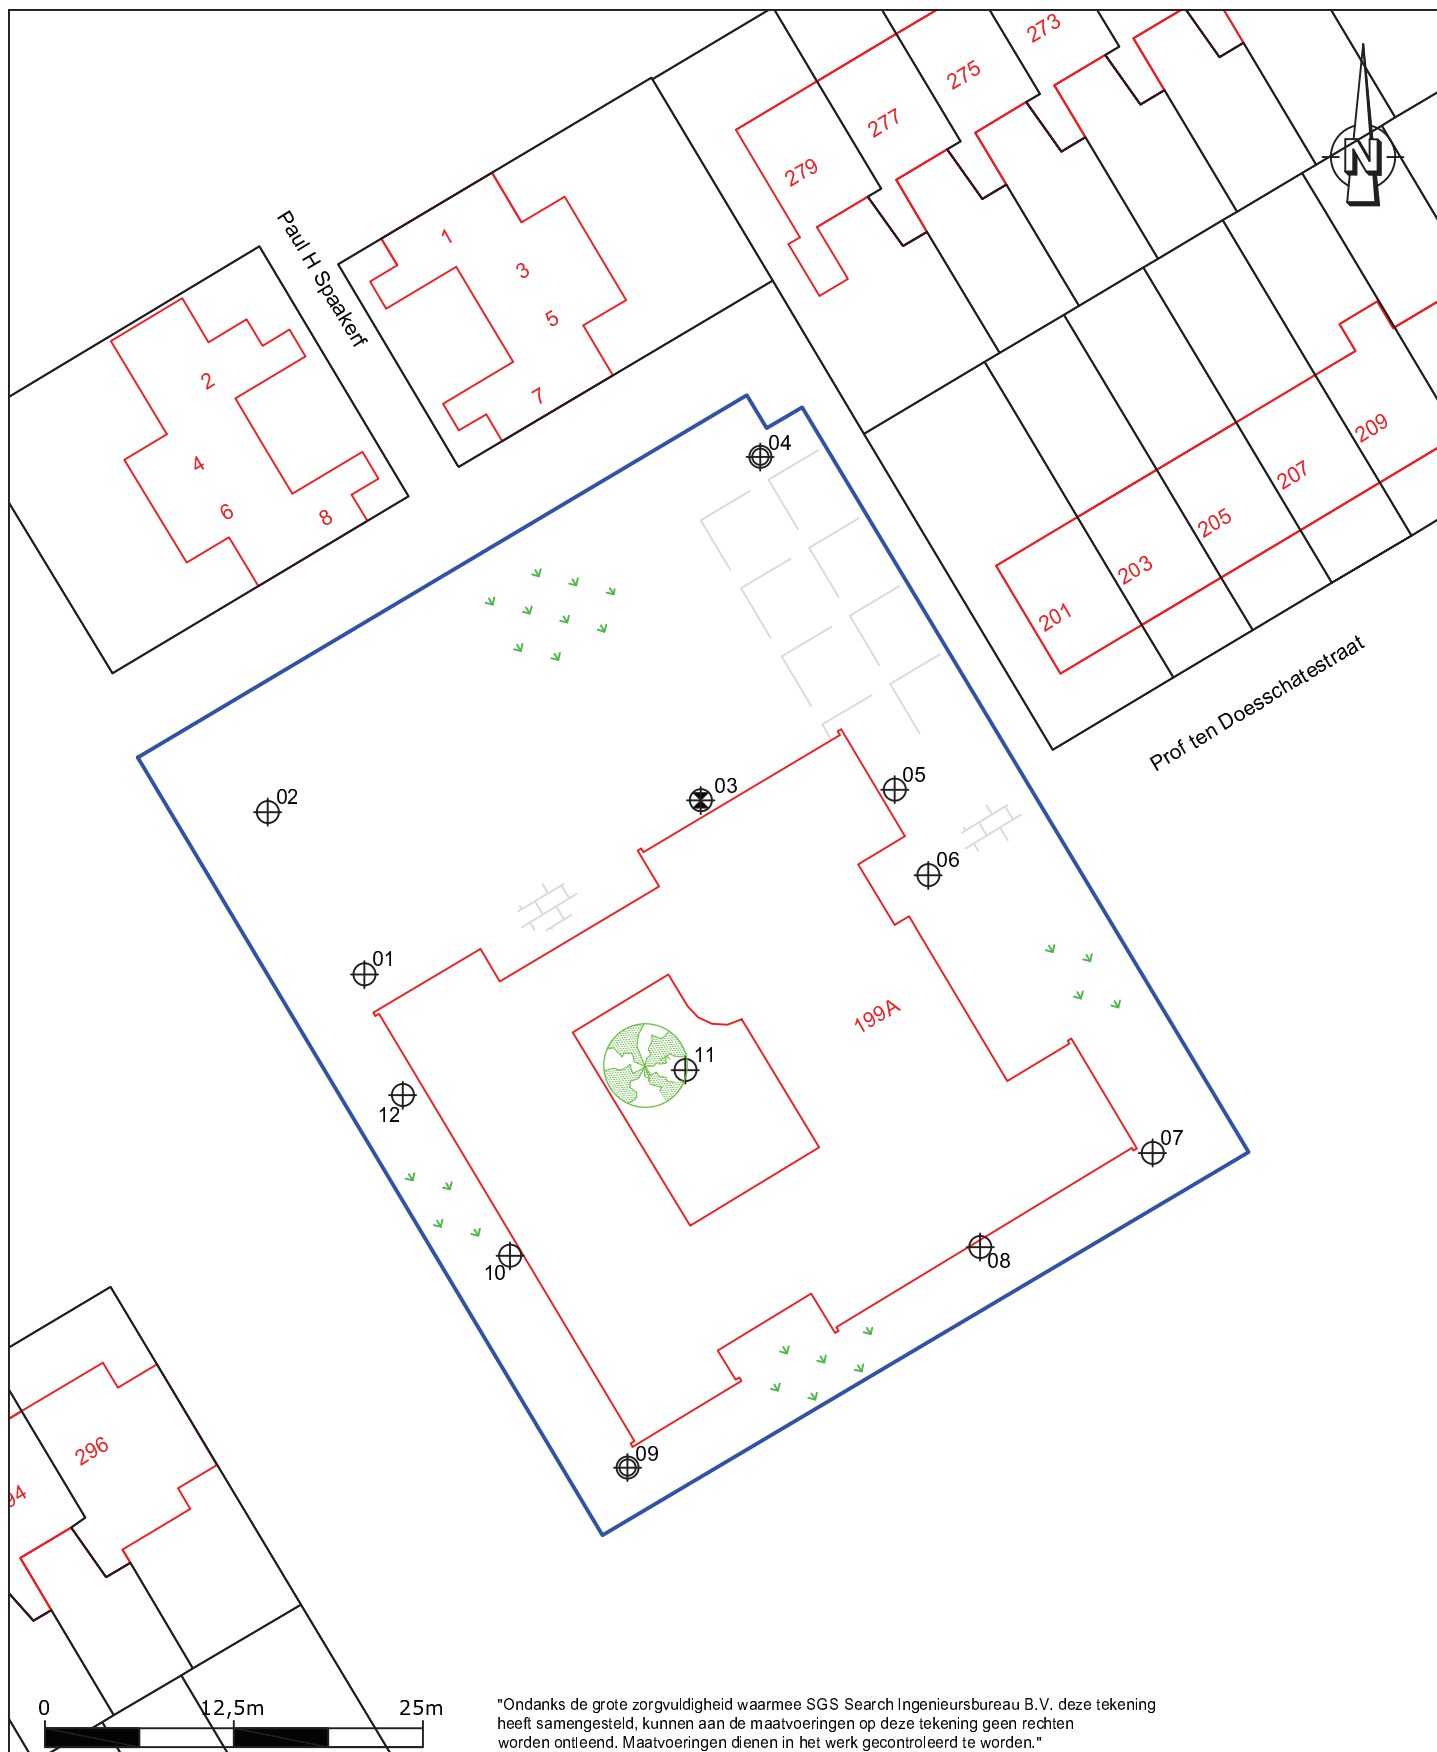
## BIJLAGE 2: SITUATIETEKENING MET BOORPUNTEN

- boring en peilbuis
- boring tot 1,5 m - m.v.
- boring tot 0,5 m - m.v.
- onderzoekslocatie
- bebouwing
- kadastrale grenzen
- stelconplaten
- onverhard
- klinkers
- boom

Van de plaats van de boringen is een situatieschets gemaakt, welke is opgenomen in *bijlage 2*.
