**RAPPORT**

Verkennd asbestonderzoek

Uitkijktoren Belvédère Wandelbos Groenendaal te Heemstede

Datum : 14 oktober 2019  
Kenmerk : 1908M913/[REDACTED]/rap2

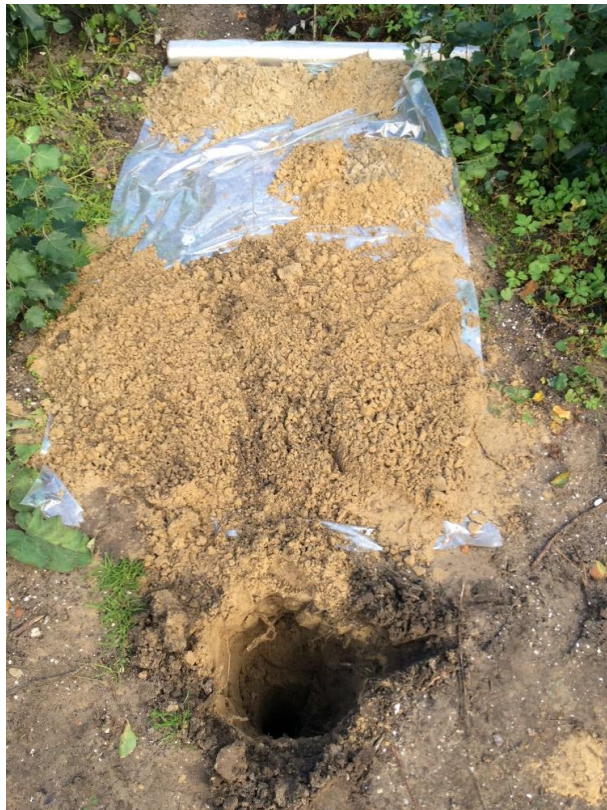
Foto 1: (meetpunt As01)

Tijdens de visuele inspectie van het maaiveld zijn geen asbestverdachte materialen aangetroffen. In bijlage 4 is een fotoreportage van het terrein en de inspectiegaten opgenomen.
