**VERKENNEND BODEMONDERZOEK**  
**VAN DUIVENVOORDESTRAAT**  
**te HEERHUGOWAARD**

Opdrachtgever: Rothuizen

Rapportnummer: 2016174

3 januari 2017

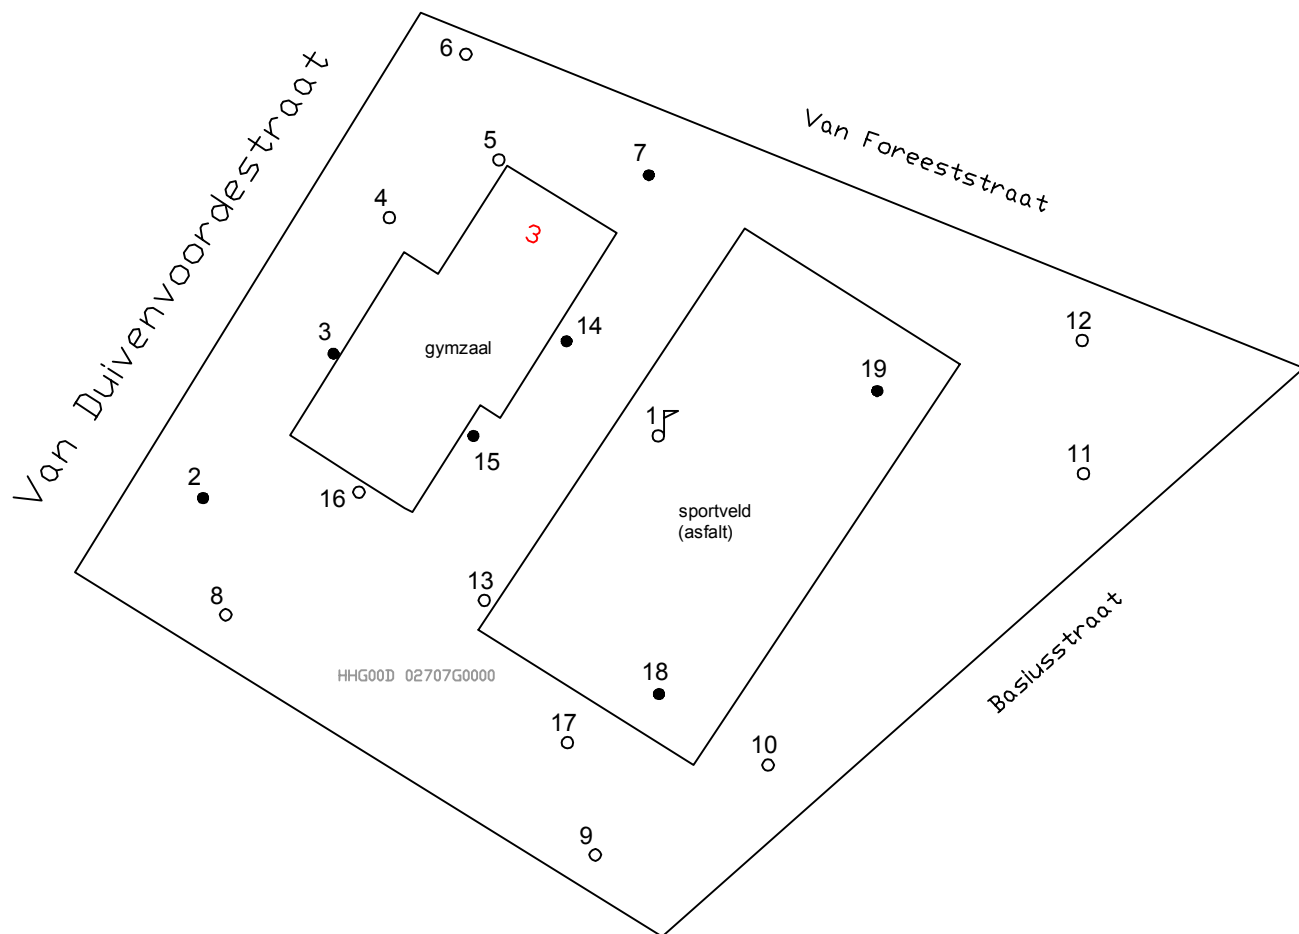
# BIJLAGE 2 LOKALE SITUATIE MET BOORPUNTEN

De boorpunten (1 t/m 19) zijn aangegeven op de situatietekening van bijlage 2. Uit de in het veld genomen enkelvoudige monsters van de bovengrond zijn door het laboratorium, volgens de opdracht van Landview BV, twee mengmonsters samengesteld. Uit de monsters van de ondergrond zijn eveneens twee mengmonsters samengesteld. Bij de monsternamen is soms afgeweken van de trajecten van 0,5 m gezien de geconstateerde bijmengingen met puin en verschillende grondsoorten.

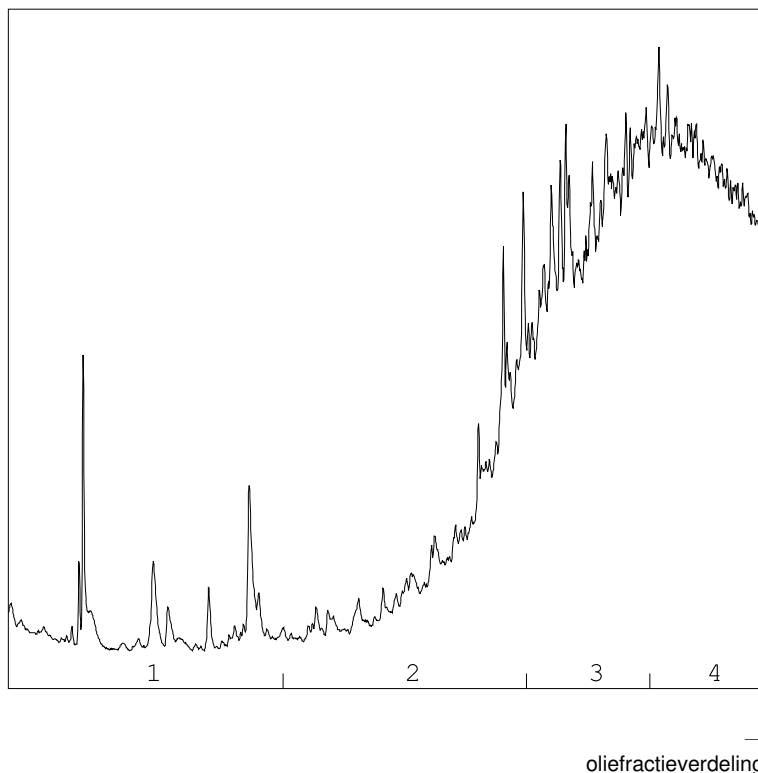
## OLIECHROMATOGRAM

**Monstercode** : 5166599  
**Project omschrijving** : 2016174-histo  
**Uw referentie** : bg1 1 (10-55) 14 (25-50) 15 (10-50) 16 (0-20) 17 (10-40) 18 (8-50) 19 (10-55) 4 (0-50) 6 (0-50)  
**Methode** : minerale olie (florisil clean-up)

In mengmonster **bg1** van de bovengrond overschrijden de gehalten aan minerale olie en som PCB's de achtergrondwaarden.
