# Cultuurhistorisch advies

## Middenweg Heerhugowaard

### Beknopt advies

November 2015

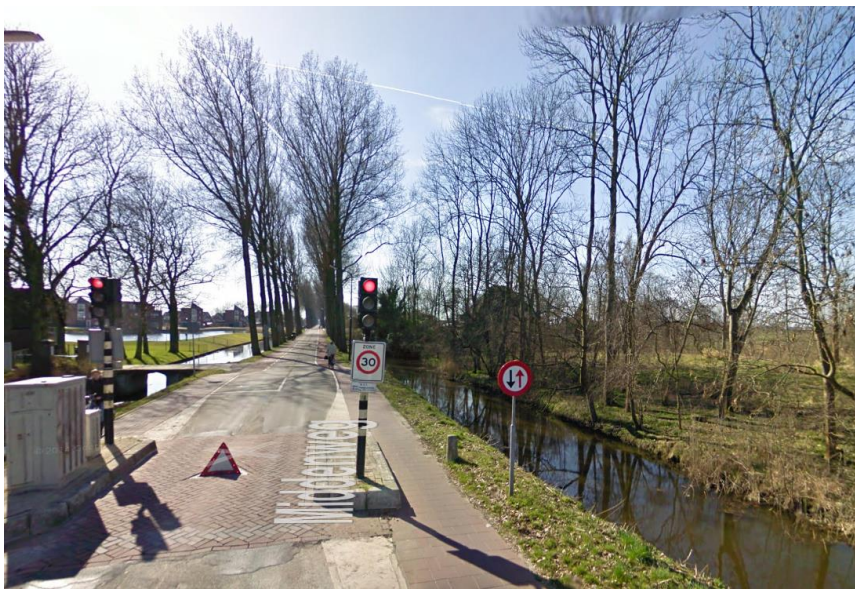
Afbeelding van de bomen in hun volle glorie (winterbeeld)

De bomen langs de Middenweg hebben een slechte conditie. Om deze reden heeft de gemeente bomen verwijderd en bomen gekandelaberd om te voorkomen dat er takbreuk optreedt of dood hout op de weg valt. Hiermee is het silhouet van de laan veranderd.

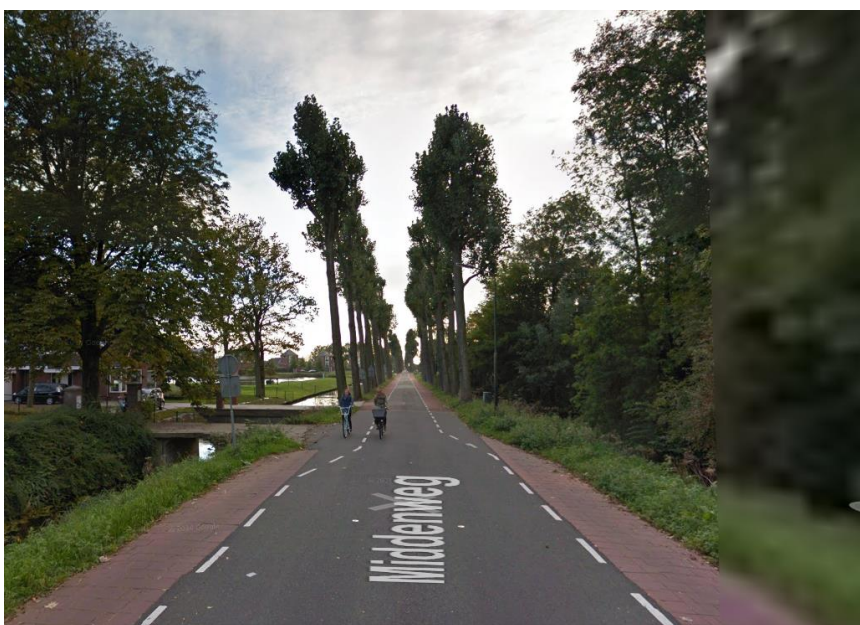
Afbeelding van dezelfde bomen na de snoei (zomerbeeld)

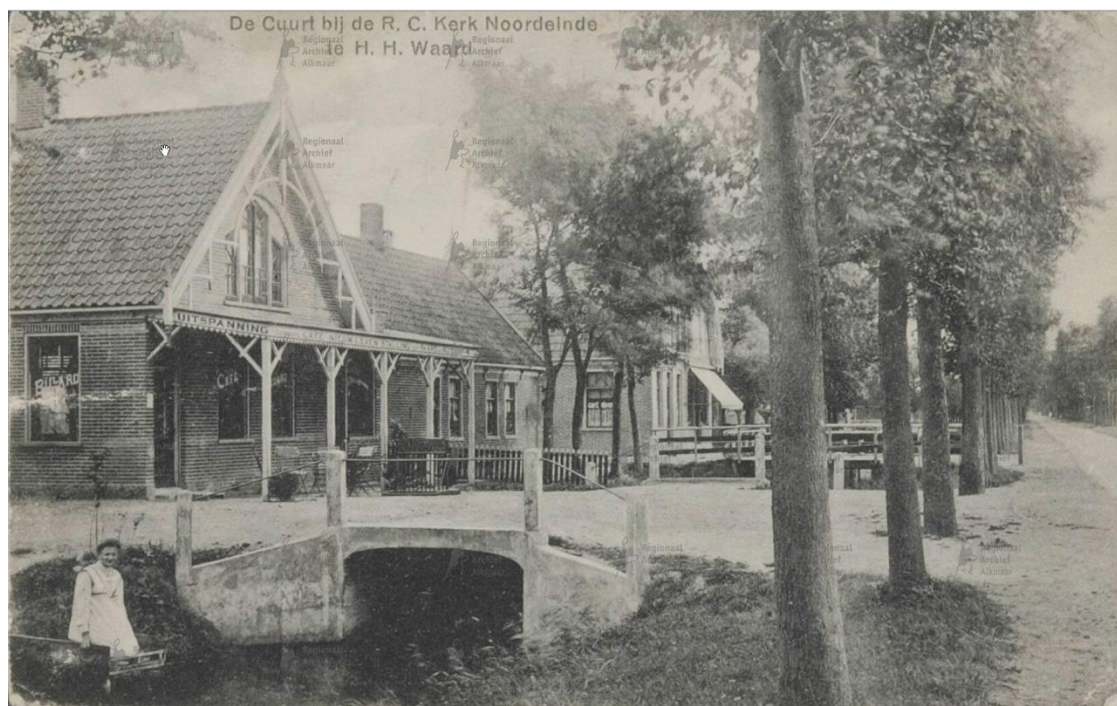
Foto uit begin 20<sup>e</sup> eeuw. De gelijkmatige aanplant van iepen is duidelijk te zien.

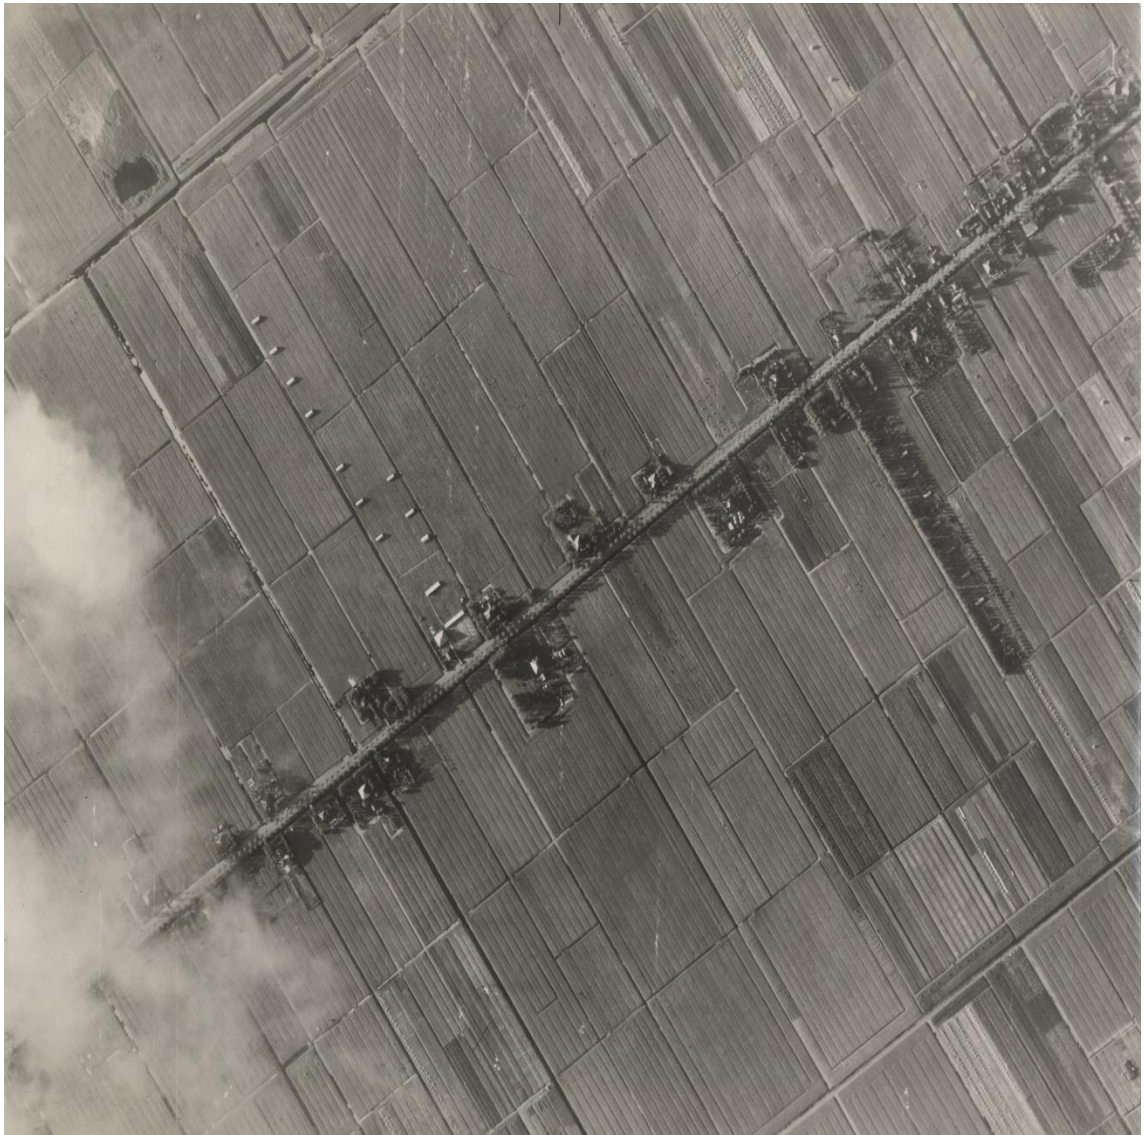
In september 1944 worden door de RAF luchtfoto's gemaakt van Nederland en ook van de Middenweg in Heerhugowaard. (Bron: Dotka data)

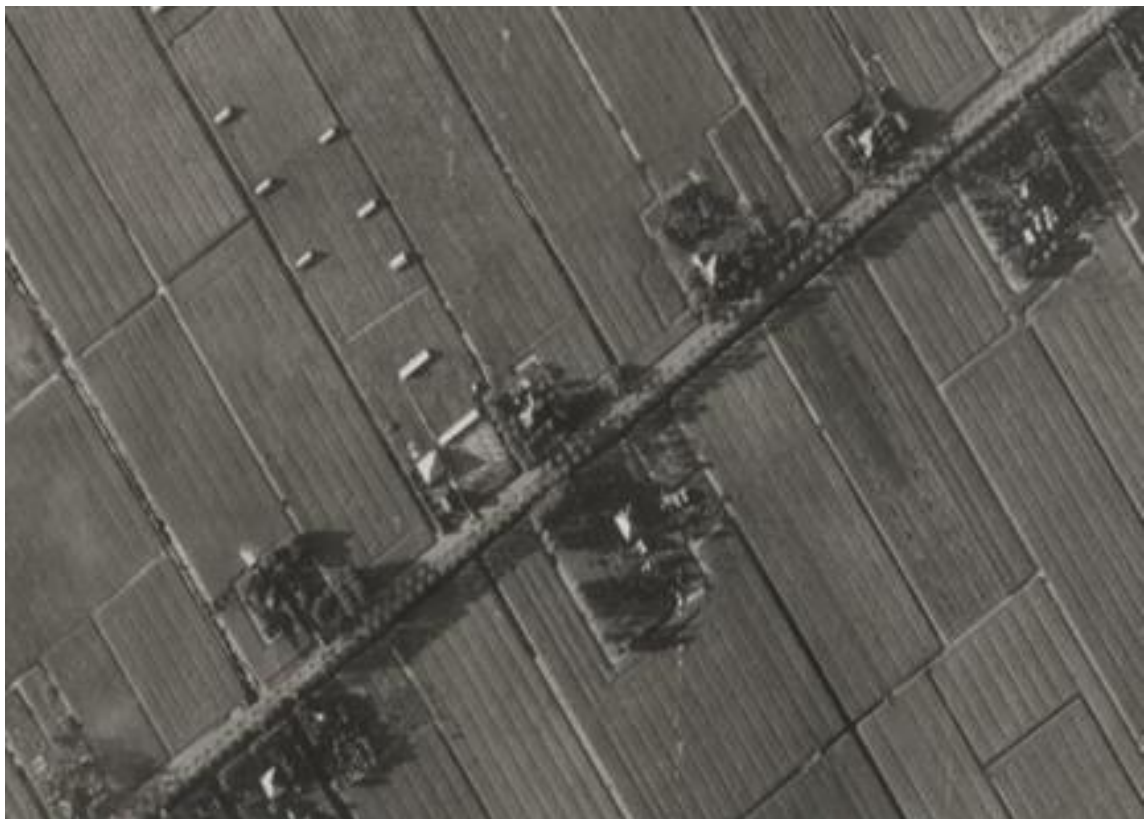
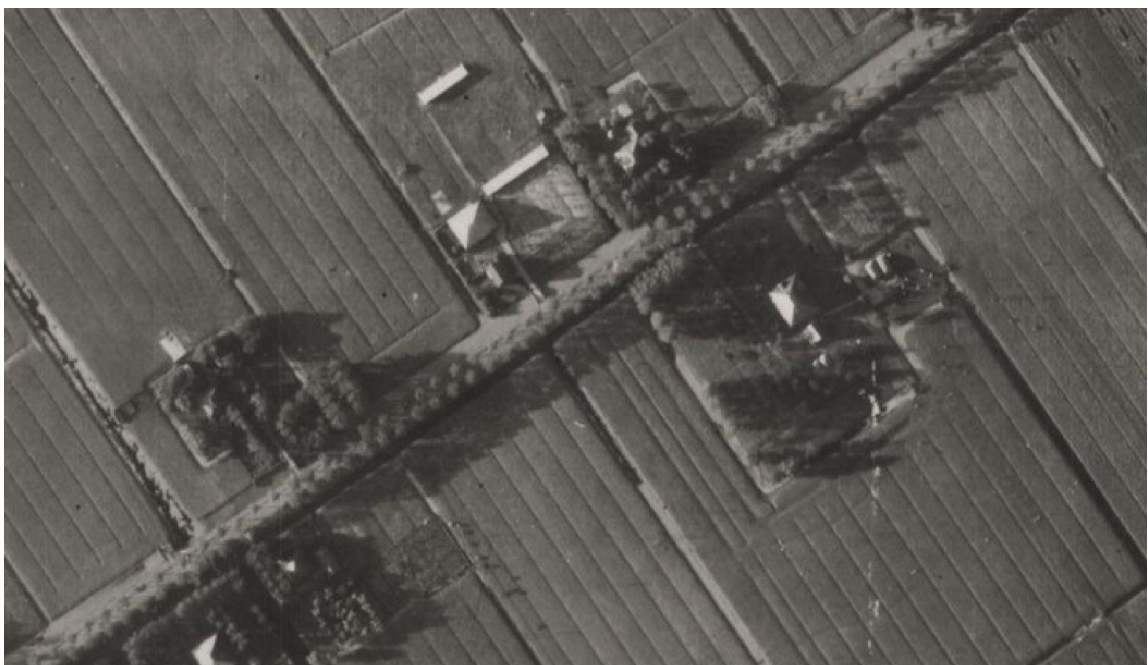
Op de detailfoto op de volgende pagina is de beplanting van bomen duidelijk te zien. De rij bomen lijkt vrij compleet en de plantafstand met verspringing is nog steeds duidelijk te zien.

Aan de plantafstand kun je afleiden dat hier geen iepen zijn verwijderd in 1928.

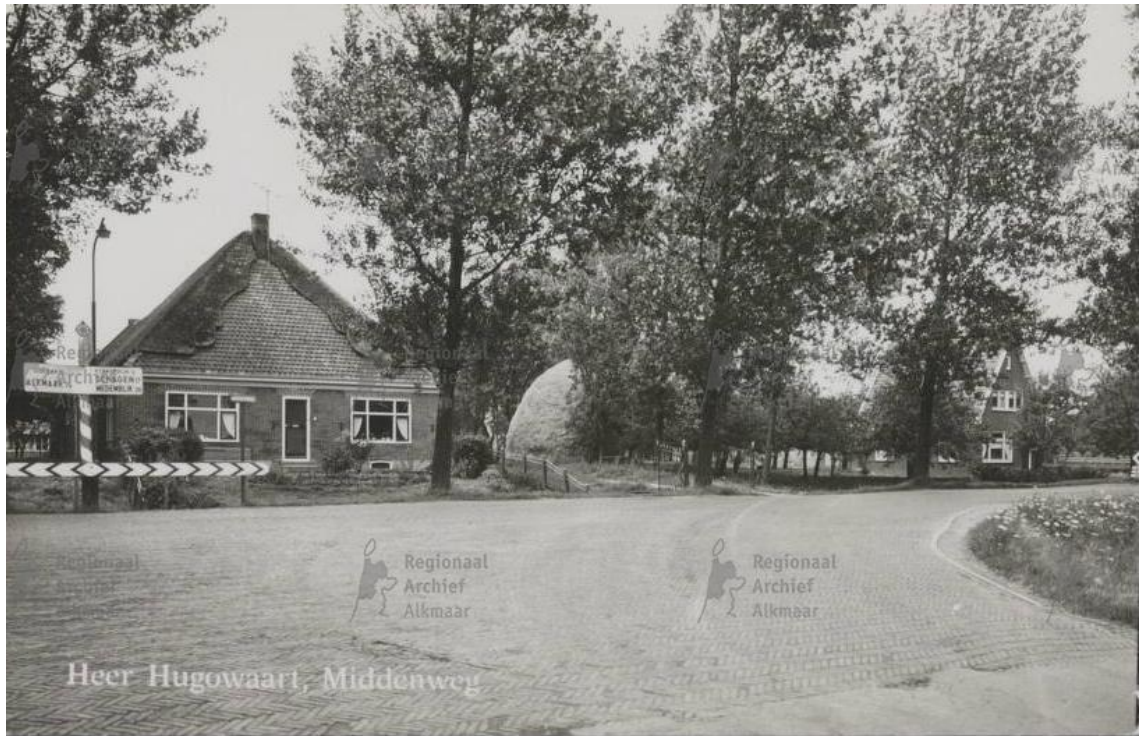
Kruispunt Middenweg met de Rustenburgerweg (restaurant de Olifant) 1950

Op de foto uit 1950 is jonge aanplant van populieren te zien. Het is niet met zekerheid te zeggen dat de gehele Middenweg met vergelijkbare beplanting is beplant.

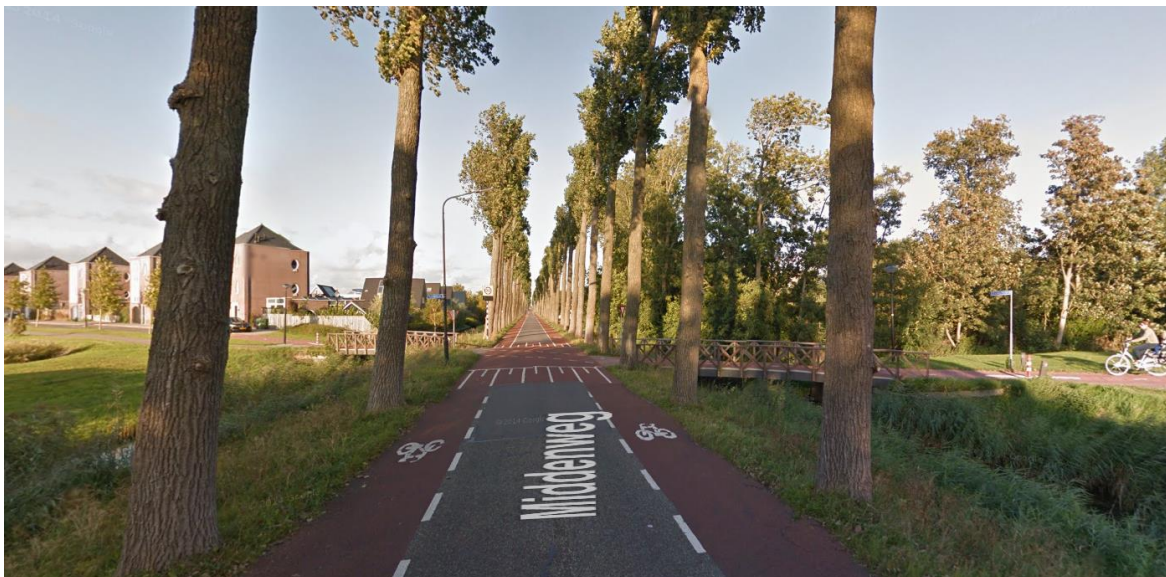
Gekandelaberde bomen langs de Middenweg (Google Maps)

De huidige beplanting van de Middenweg bestaat uit gekandelaberde populieren die rond de 70 a 80 jaar oud kunnen zijn. De bomenrij is verre van compleet en er zijn veel gaten in gevallen. De bomen staan recht tegenover elkaar in de berm van de weg.

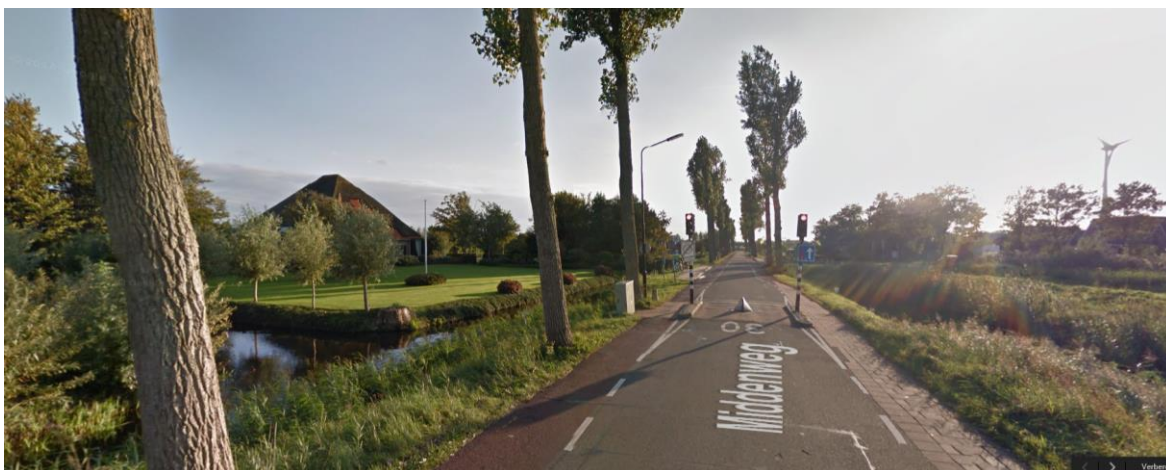
Bomen ontbreken op delen van de Middenweg (Google Maps)

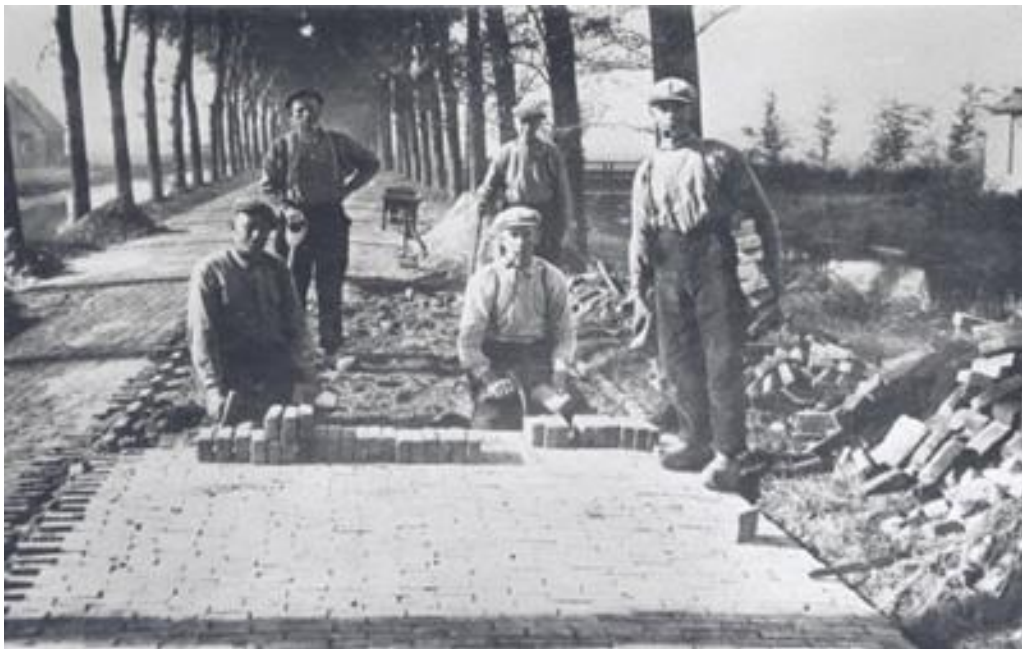
Afbeelding van latere bestratingswerkzaamheden op de Middenweg (ca. 1930) (bron: West-Fries Genootschap).

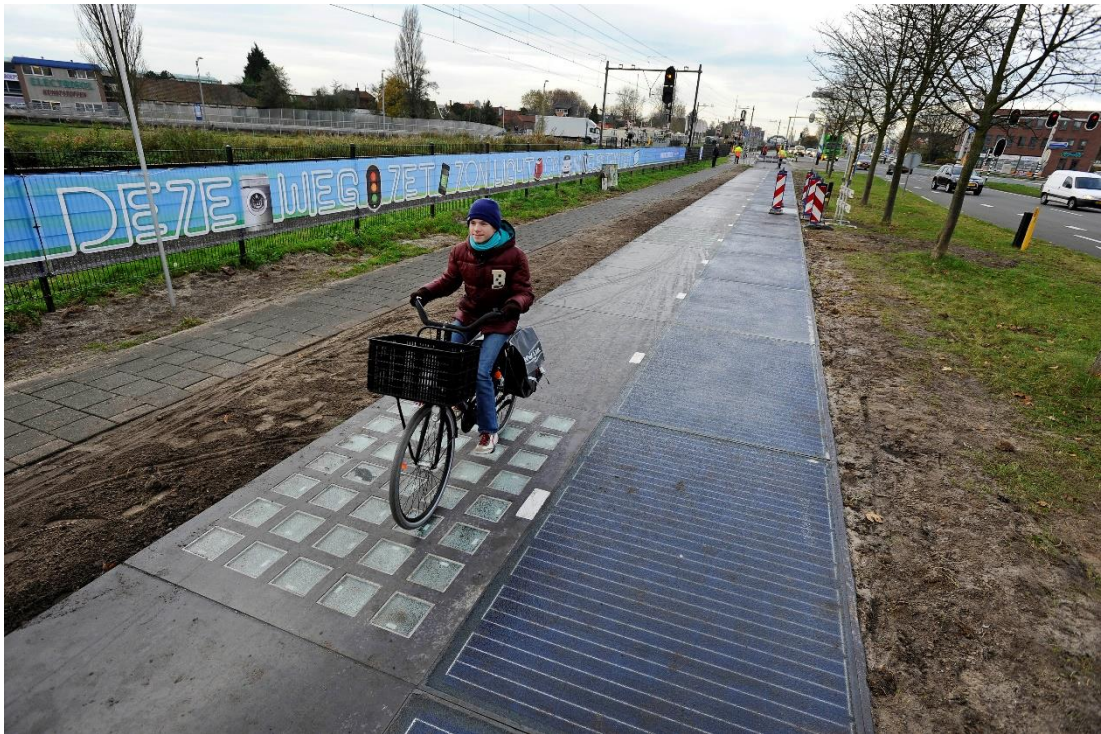
Voorbeeld: fietspad met zonnecollectoren in Krommenie

e. En we bevelen aan om, uitgaand van het bestaand profiel, geen ruimtelijke aanpassing te doen aan de wegbreedte, -hoogte, bermen, oevers of sloten. Wel adviseren we om het asfalt wegdek te vervangen, bijvoorbeeld door een (milieuvriendelijk) wegdek dat energie opwekt en/of kunst toevoegt.

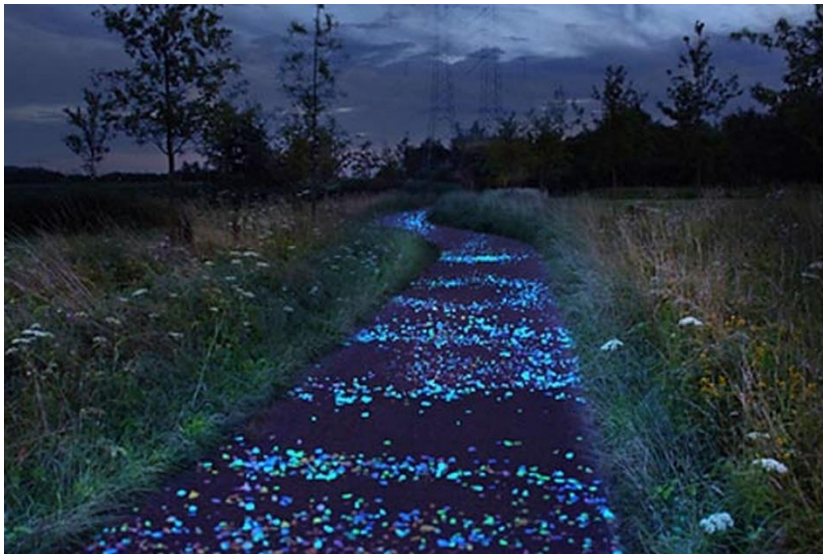
Voorbeeld van Van Gogh- fietspad in Eindhoven, ontwerp Daan Roosegaarde
