# **VERKENNEND BODEMONDERZOEK**

## **KRUSEMANLAAN**

### **te HEERHUGOWAARD**

Rapportnummer: 2017139

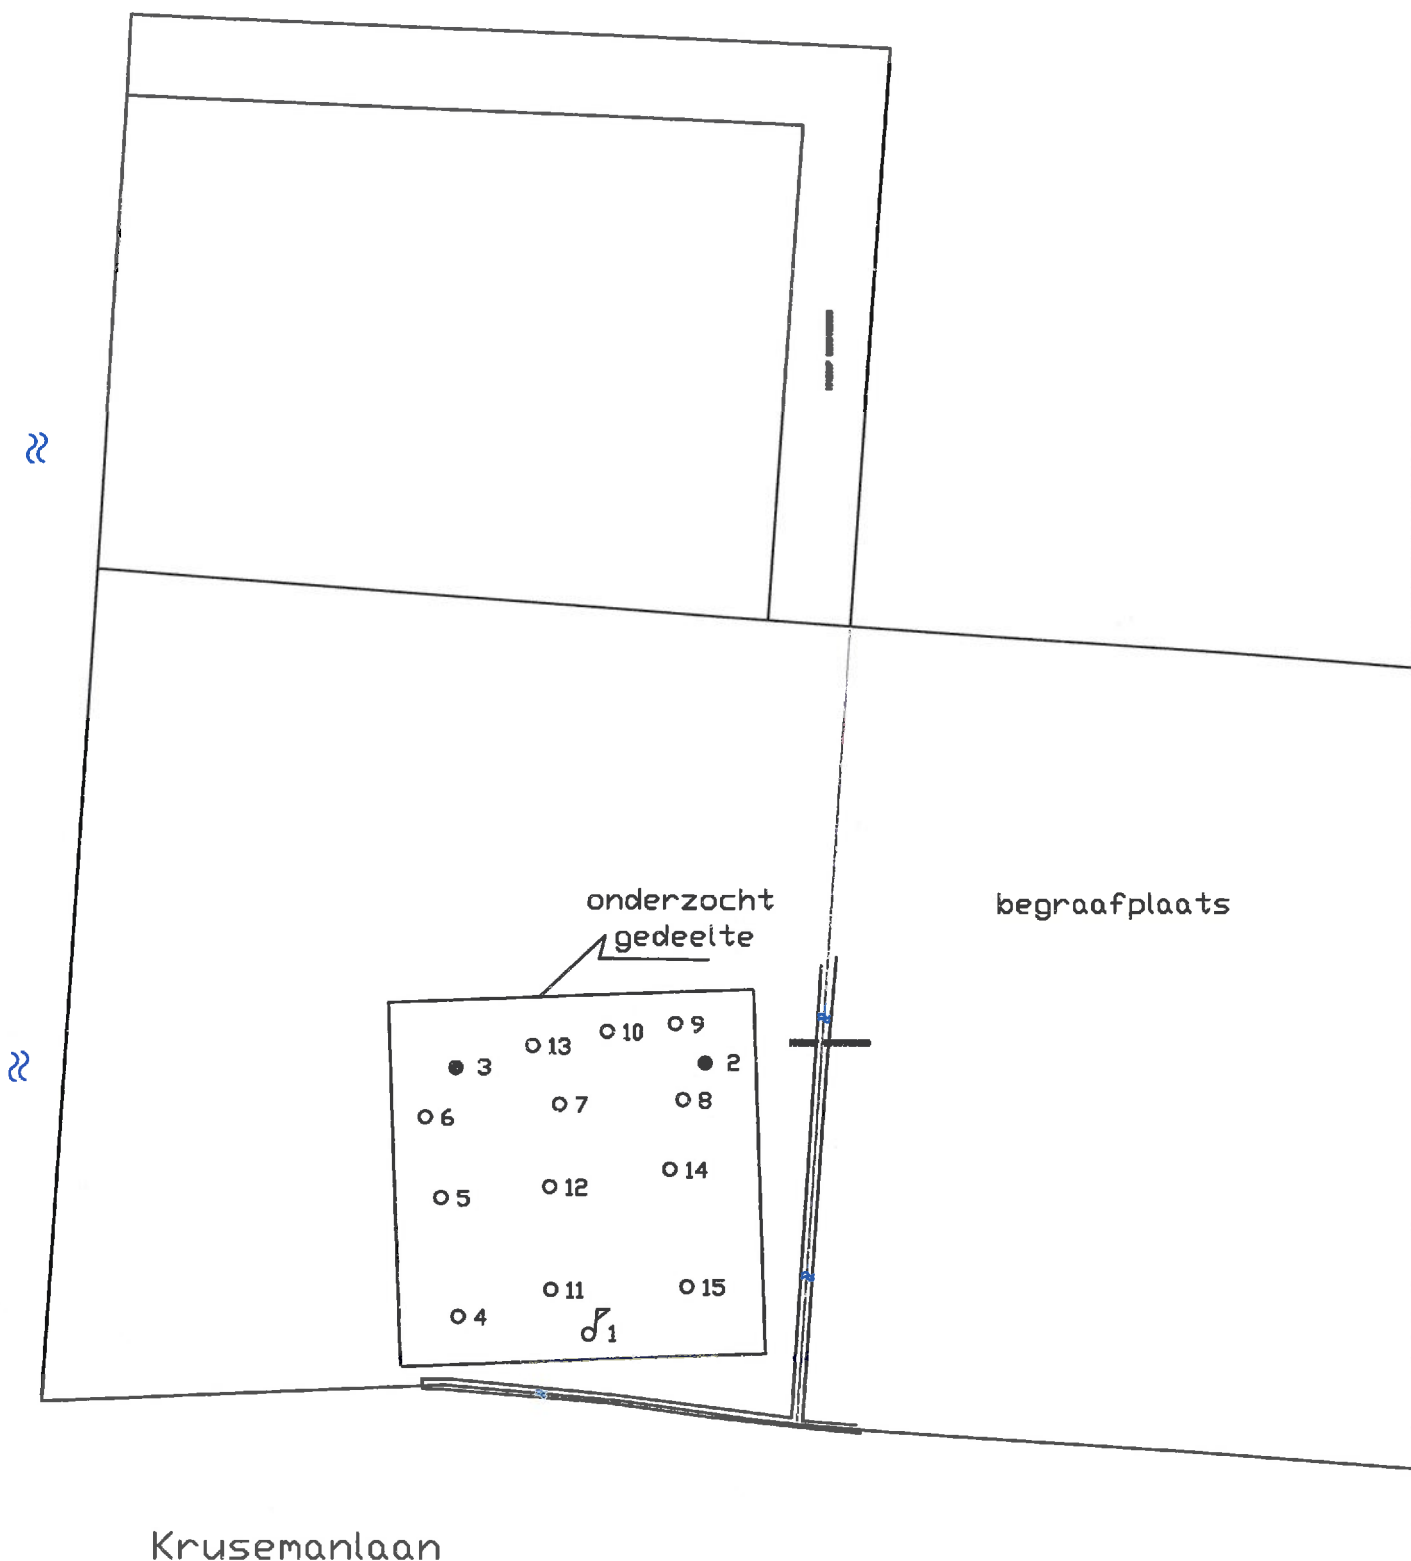
# BIJLAGE 2 LOKALE SITUATIE MET BOORPUNTEN

De boorpunten (1 t/m 15) zijn aangegeven op de situatietekening van bijlage 2. Uit de in het veld genomen enkelvoudige monsters van de bovengrond zijn door het laboratorium, volgens de opdracht van Landview BV, twee mengmonsters samengesteld. Uit de monsters van de ondergrond is eveneens één mengmonster samengesteld. Bij de monsternamen is soms afgeweken van de trajecten van 0,5 m gezien de geconstateerde bodemlagen.

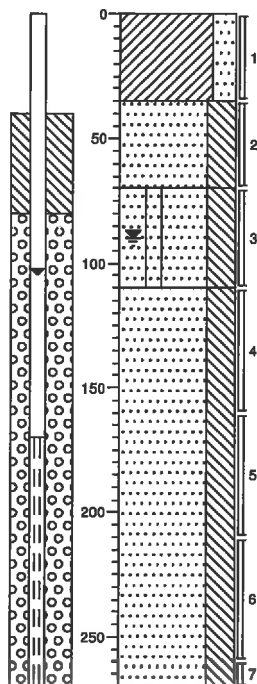
**Boring: 1**

akker  
Klei, sterk zandig, bruin

Zand, zeer fijn, uiterst siltig, grijscreme

Zand, zeer fijn, uiterst siltig, matig gleyhoudend, grijscreme

Zand, zeer fijn, uiterst siltig, grijs
