## Korteweg 6a Heerhugowaard

# Korteweg 6a Heerhugowaard

| Opdrachtgever | Fam. Jonkman/Buter |
| Projectnummer | M-OA-18-50500.070 |

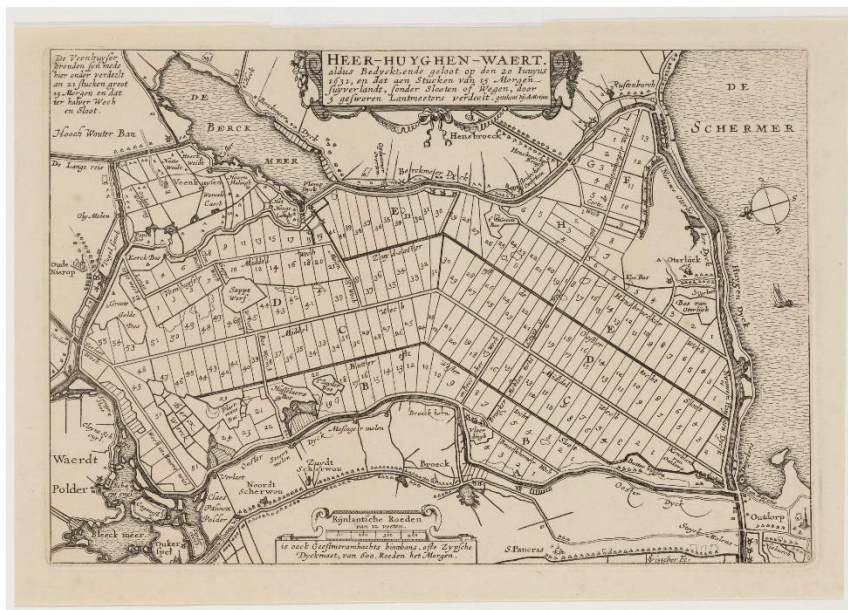
Figuur 3 Kaart van A. Metius 1632 (Regionaal Archief Alkmaar)

De polder heeft een grotendeels rationele indeling. Het oude land rond Oterleek is in de polder opgenomen. Op de kaart is de Korteweg zichtbaar (figuur 3 rechtsboven). De kavelrichting in dit gedeelte van de polder staat haaks op die van de rest van de polder.

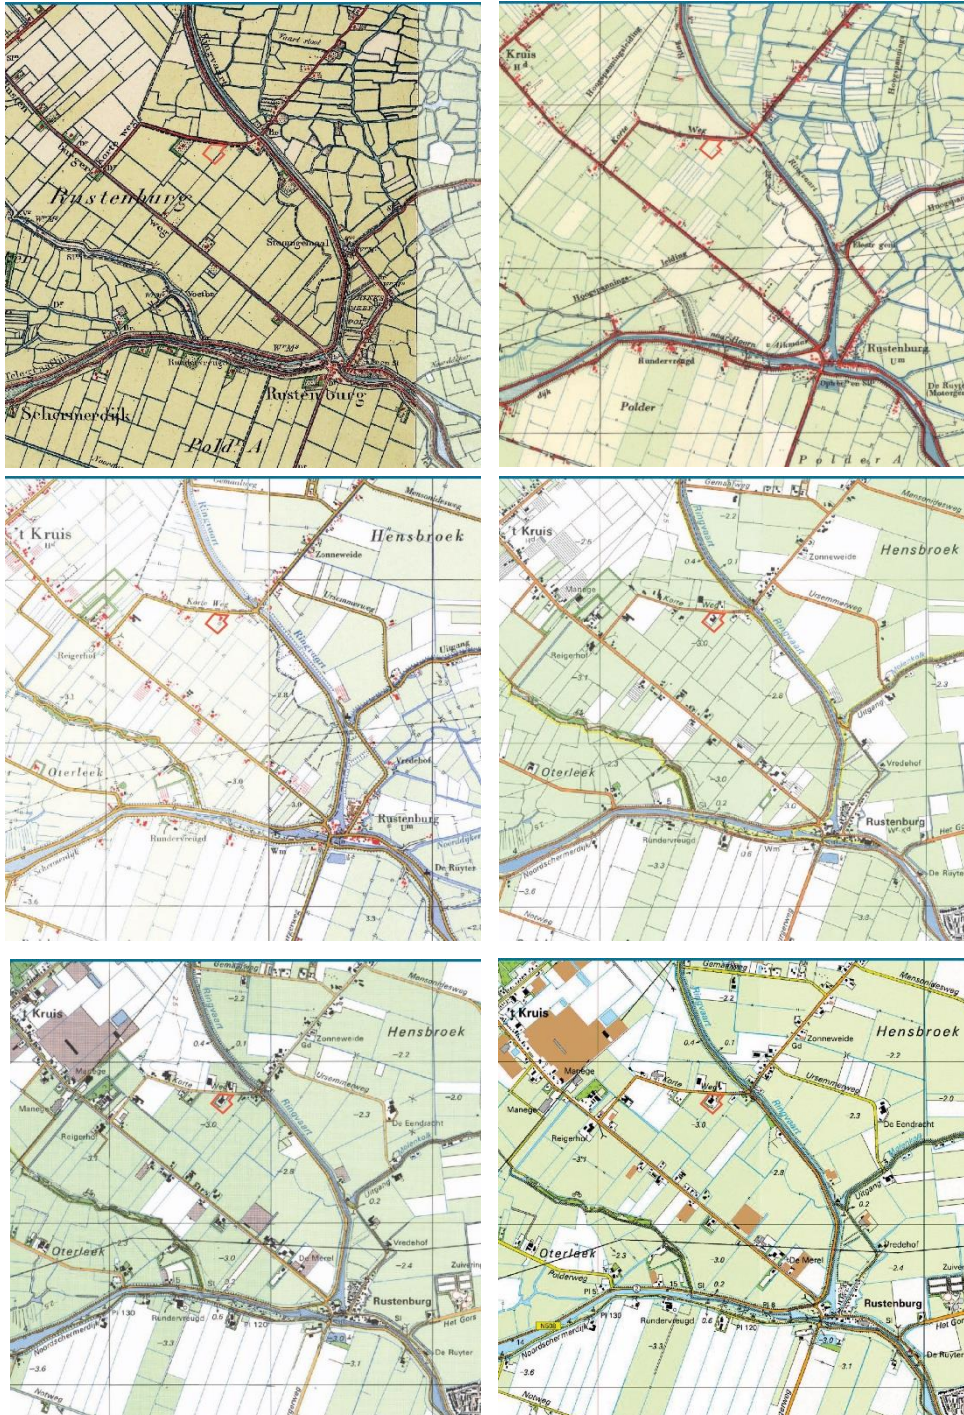
Figuur 4 Topografische kaarten van 1900, 1950, 1971, 1984, 1994 en 1997 ([www.topotijdreis.nl](http://www.topotijdreis.nl))

Op de kaart van 1900 hieronder zien we dat langs de Korteweg enkele erven liggen. De percelen zijn groot. De erven beslaan de gehele breedte van de kavel en liggen op grote afstand van elkaar. De polder is hier heel open. De enige beplanting is beplanting op de erven. Op de kaart van 1950 zien we dezelfde situatie, alleen zijn er meer kavelsloten bijgekomen om het land te ontwateren. Uitbreiding van bebouwing vindt vooral plaats langs de Rustenburgerweg. Op de kaart van 1971 (links

midden) is het erf Korteweg 6a zichtbaar. Het erf is maar aan één kant begrensd met een kavelsloot. Een aantal ontwateringsloten is inmiddels weer gedempt.

In 1984 wordt de bebouwing op het erf aan Korteweg 6a uitgebreid met de huidige schuren. De kavelsloot langs het erf is gedempt en in 1997 (kaart rechtsonder) vindt uitbreiding plaats over de oude kavelgrens.

De bebouwing langs de Korteweg is nog altijd kleinschalig. Tussen de erven blijft nog veel vrije ruimte. Schaalvergroting vinden we vooral langs de Rustenburgerweg waar ook kassen worden gebouwd. De verkavelingsstructuur is nog ongeveer gelijk aan die in 1900, zij het dat enkele sloten zijn gedempt of verplaatst.

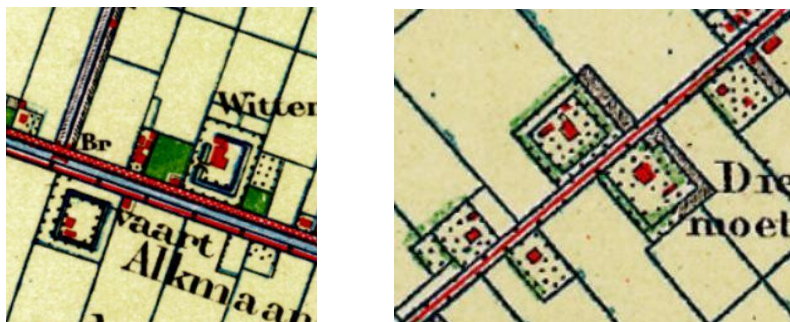
Figuur 5 Links: Schermererf met dubbele slootstructuur  
Rechts: Erven met vergelijkbare structuur aan de Middenweg Heerhugowaard

Hoewel er geen specifieke ervenstudie naar erven in Heerhugowaard heeft plaatsgevonden, heeft een globaal onderzoek naar erven op de historische kaart uitgewezen dat erven in Heerhugowaard grote overeenkomsten hebben met de erven in de Schermer. In de Schermer vinden we rijk ingerichte erven met een dubbele slootstructuur, het zgn “Schermer-erf.” Deze erven treffen we ook aan in Heerhugowaard langs ontginningsassen Middenweg en Jan Glijnisweg. (figuur 5) Daarnaast vinden we in Heerhugowaard, onder andere aan de Rustenburgerweg en de Korte weg eenvoudiger ingerichte erven, die vergelijkbare kenmerken hebben als de eenvoudigere ingerichte erven in de Schermer en andere oude droogmakerijen als b.v. de Wormer. (figuur 6) Er is sprake van een “poldererf”.

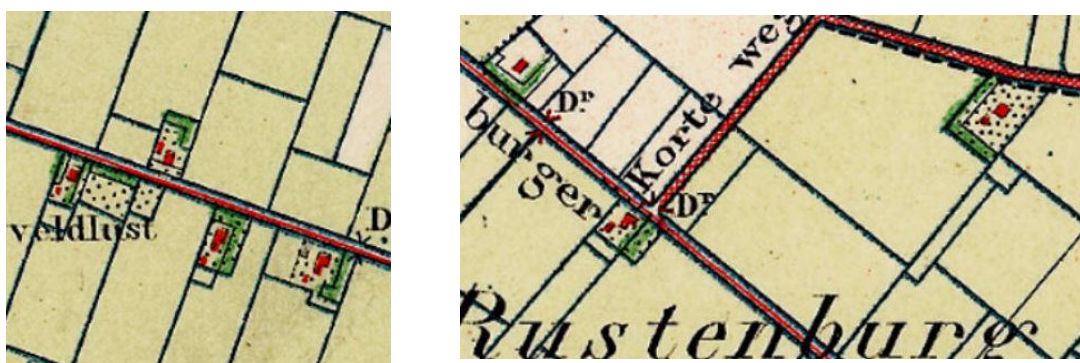
Figuur 6 Links: Eenvoudig ingericht erf Schermer  
Rechts: Eenvoudig ingericht erf Heerhugowaard Rustenburgerweg en Korteweg

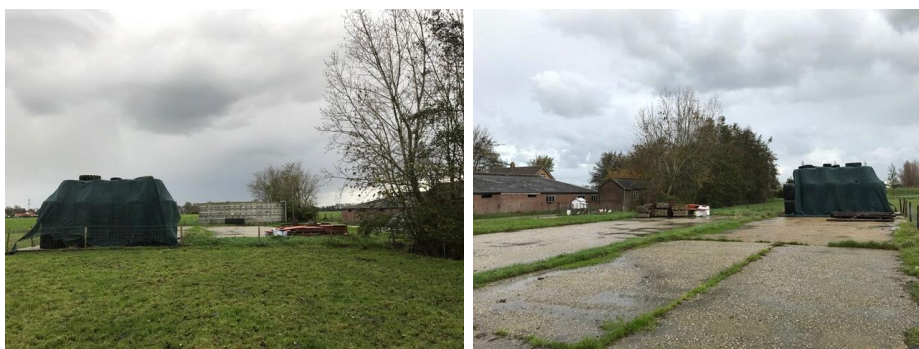
Het erf was meerhoekig van vorm en liep door over de oude kavelgrens. Dit is niet karakteristiek voor een erf in Heerhugowaard. Verharding voor opslag en een silo stonden buiten het erf in het weiland. Deze elementen lagen kaal in het landschap en zijn zichtbaar vanaf de weg. Deze bebouwing is storend in het landschap en zorgt voor verrommeling.

*Figuur 7 Opslag en verharding buiten het erf*

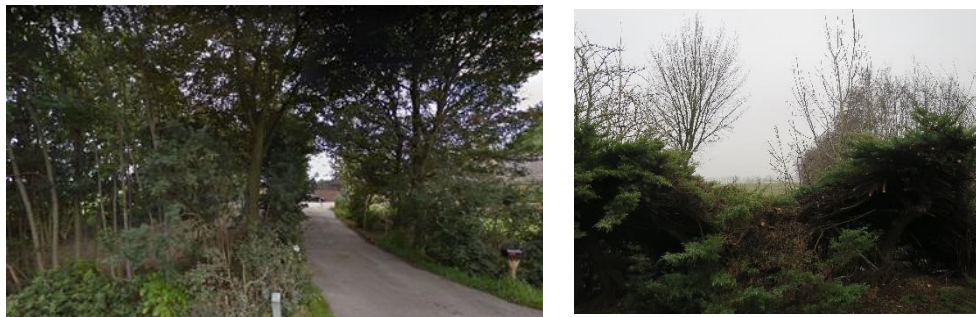
Voor de bedrijfsgebouwen ligt een groot vlak verharding, bestaande uit verschillende materialen (figuur 9) . Dit geeft een rommelig beeld. Vanaf het voorerf is er zicht op de woning. De beplanting langs de linkerkant van voorerf was dicht en vertoonde achterstallig onderhoud.

*Figuur 8 Hoog uitgegroeide beplanting langs oprit en voorerfgrens en niet inheemse coniferen op het voorerf*

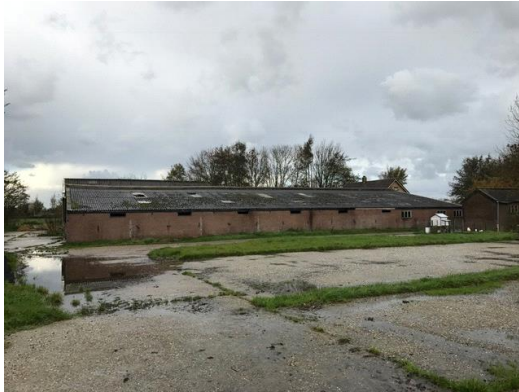
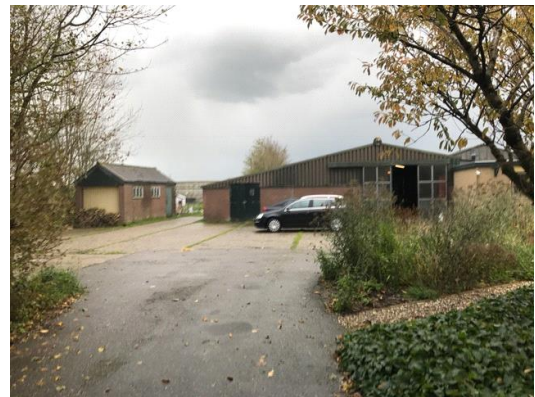
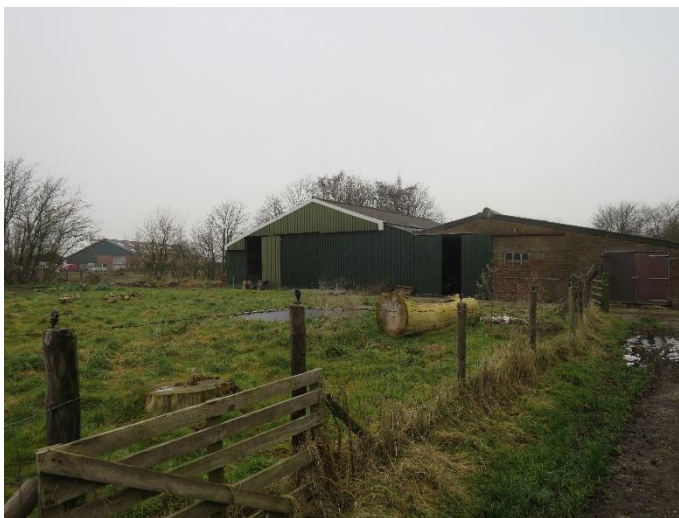
Op het erf staat geen stolp maar een plattelandswoning. De schuren zijn van een standaardmodel, zijn voorzien van asbestdaken en zijn duidelijk in verval.

*Figuur 9 Oude bedrijfsgebouwen en grote vlakken verharding van verschillende materialen zorgen voor verrommeling*

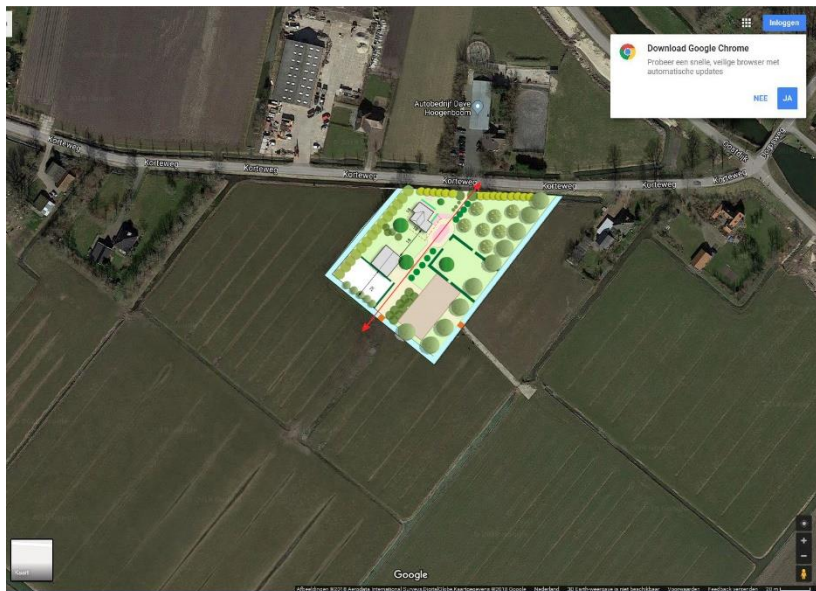
beplanting. De landschappelijke situatie wordt daarmee duidelijker. De vervallen bedrijfsgebouwen worden gesloopt. Veel verharding verdwijnt. Verrommeling verdwijnt en het erf wordt een samenhangend ensemble van bebouwing en beplanting. Dit betekent een aanzienlijke kwaliteitsverbetering.

*Figuur 10 Nieuwe situatie erf Korteweg 6a geprojecteerd op luchtfoto*

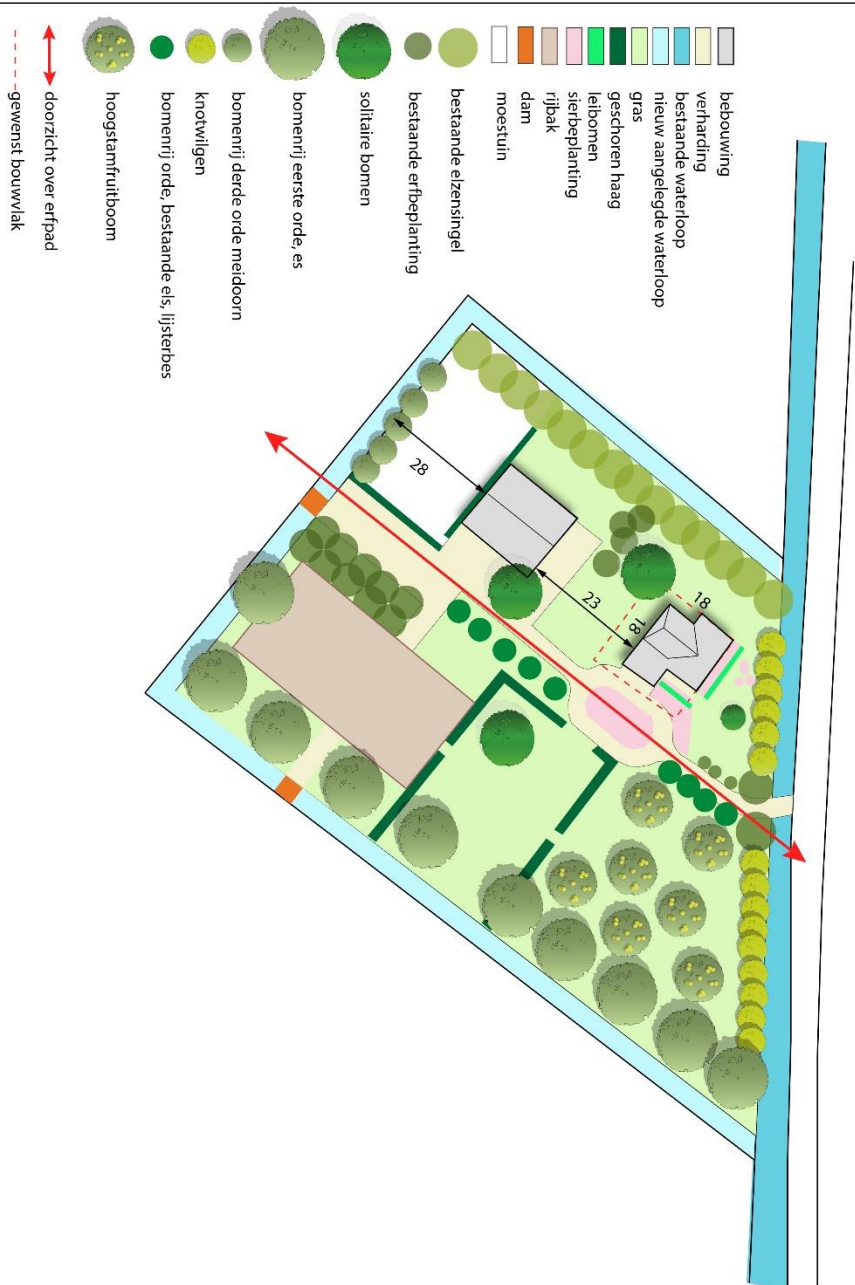
Figuur 11 Ontwerp erfinrichting Korteweg 6a

Door de vergroting van het erf is het erf weer rechthoekig geworden. De verharding en de silo gaan verdwijnen.

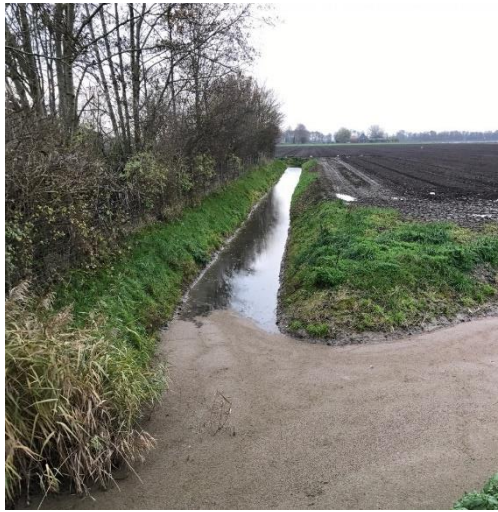
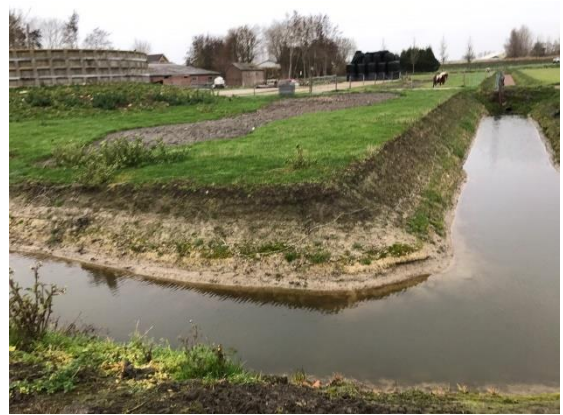
De sloten rond het erf zijn teruggebracht. Het erf wordt aan vier zijden begrensd met sloten. De sloten hebben een breedte op maaiveld van 4,5 m, een bodembreedte van 0,8 m, een diepte van 1,3 m en sluiten aan op de wegsloot.

*Figuur 11 De sloten om het erf zijn teruggebracht*

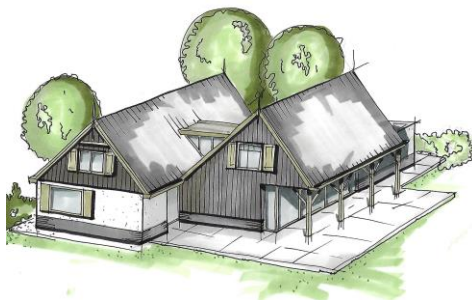
De woning wordt vergroot. De uitstraling van de woning blijft echter die van een plattelandswoning.

*Figuur 12 Referentiebeeld vergroten woning. Definitief ontwerp nader te bepalen*

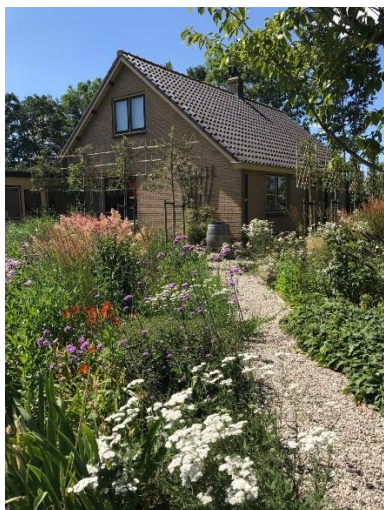
7. Streekeigen beplanting  
Op het erf wordt een hoogstamfruitboomgaard aangelegd, karakteristiek voor het poldererf. Aan voor- en zijkant van de woning zijn leibomen geplant. Op het voorerf is een kleine solitaire boom geplant, evenals enkele boerenstruiken. Daarnaast worden op het achtererf ook een paar solitaire bomen aangeplant, waaronder een walnoot. Ook een moestuin, behorende bij een karakteristiek erf, maakt deel uit van de erfinrichting. Op het erf is plek voor een paardenbak. Deze ligt achter op het erf en is vanaf de weg niet of nauwelijks zichtbaar. Borders die zijn en nog worden aangelegd bestaan uit inheemse boerenbeplanting en beplanting die aantrekkelijk is voor vlinders en bijen.

*Figuur 13 Borders met inheemse en bijvriendelijke beplanting*
