# **VERKENNEND BODEMONDERZOEK**

**MIDDENWEG 606B EN D**

**te HEERHUGOWAARD**

Rapportnummer: 2018147

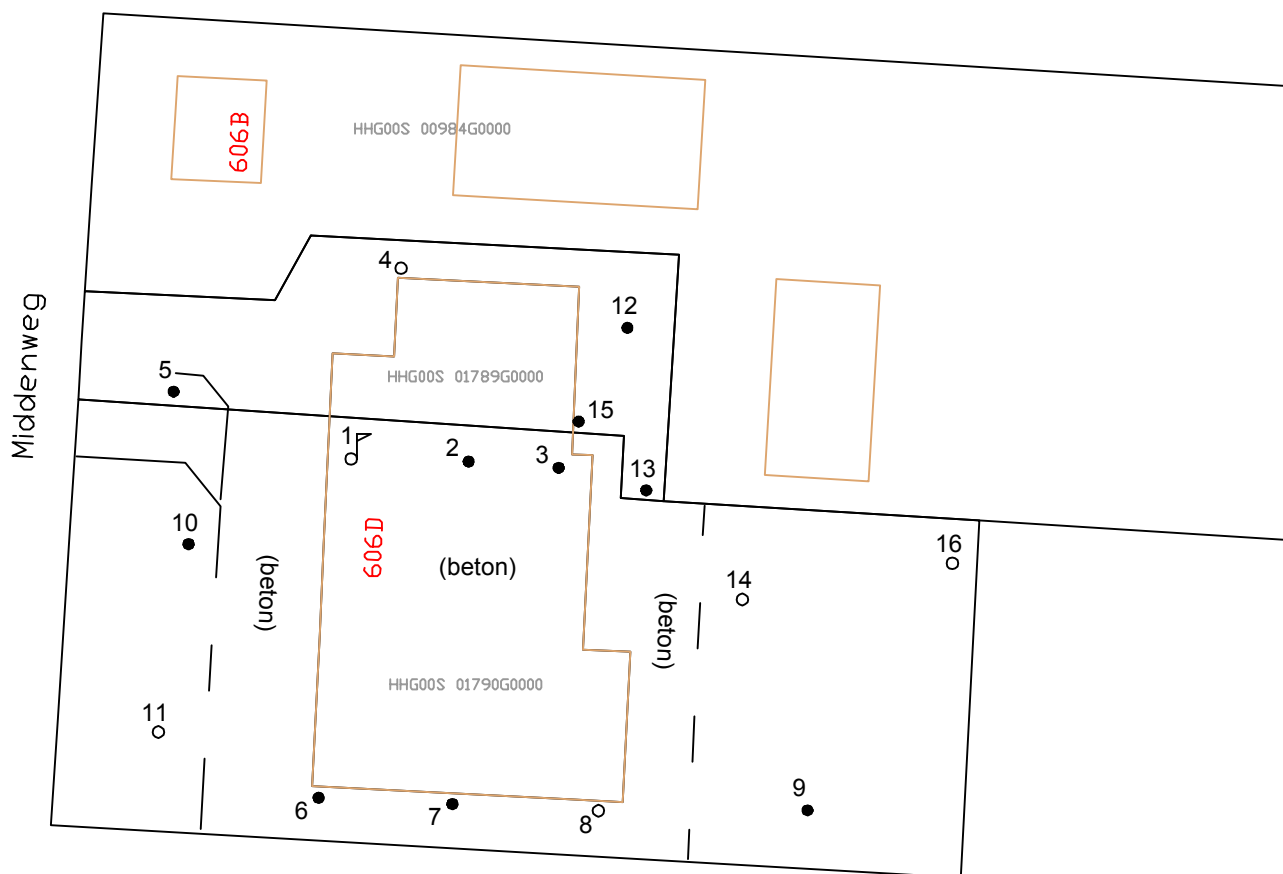
# BIJLAGE 2 LOKALE SITUATIE MET BOORPUNTEN

Gelijkmatig verdeeld over het terrein, ook inpandig, zijn handmatig met behulp van de Edelmanboor 10 grondboringen tot de grondwaterstand en 5 boringen tot 0,5 m -mv verricht. Daarnaast is 1 peilbuisboring verricht, waarin een filter is geplaatst.

De boorpunten (1 t/m 16) zijn aangegeven op de situatietekening van bijlage 2. In bijlage 3 worden de beschrijvingen van de boringen, de peilbuis, de zintuiglijke waarnemingen en de monstername weergegeven. Zintuiglijk waarneembare afwijkingen ten aanzien van de aanwezigheid van bodemvreemde bijmengingen en de kleur van het bodemmateriaal zijn qua aard en mate beschreven.

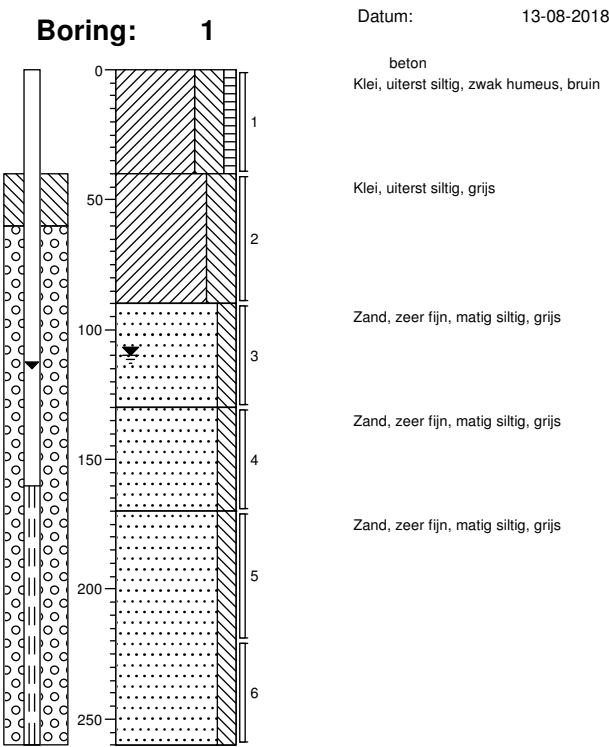
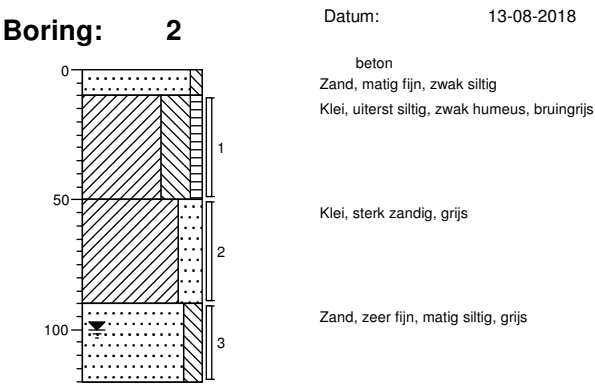
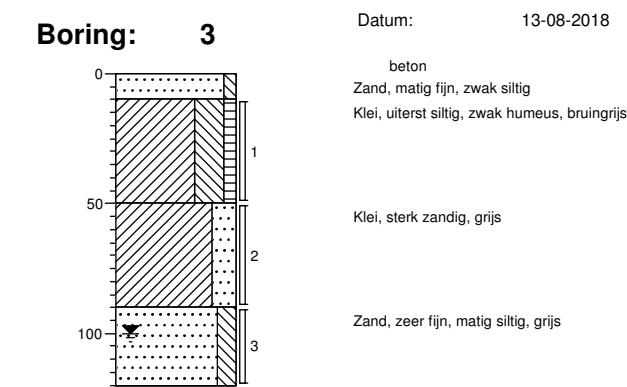
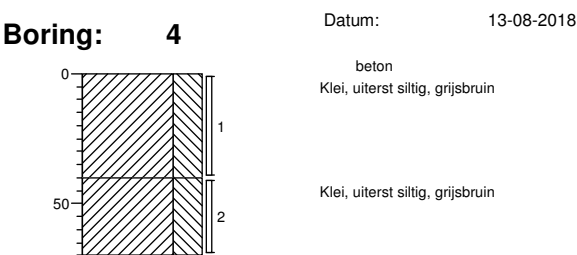
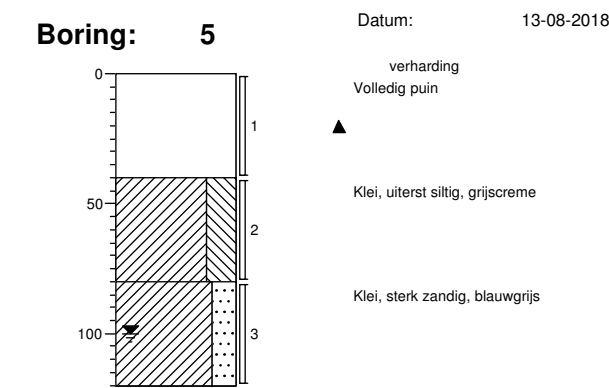
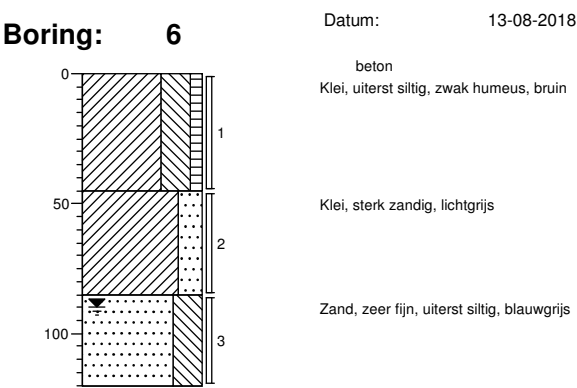
Het algemene, kenmerkende bodemprofiel op de locatie tot een diepte van circa 2,6 m -mv bestaat overwegend uit uiterst siltige klei op matig siltig, zeer fijn zand.

Tijdens het veldwerk zijn, behalve de puinlaag in boring 5, zintuiglijk geen verontreinigingen waargenomen.
