# **VERKENNEND BODEMONDERZOEK**

## **KANAALWEG 21**

**te HEILOO**

Rapportnummer: 2021288

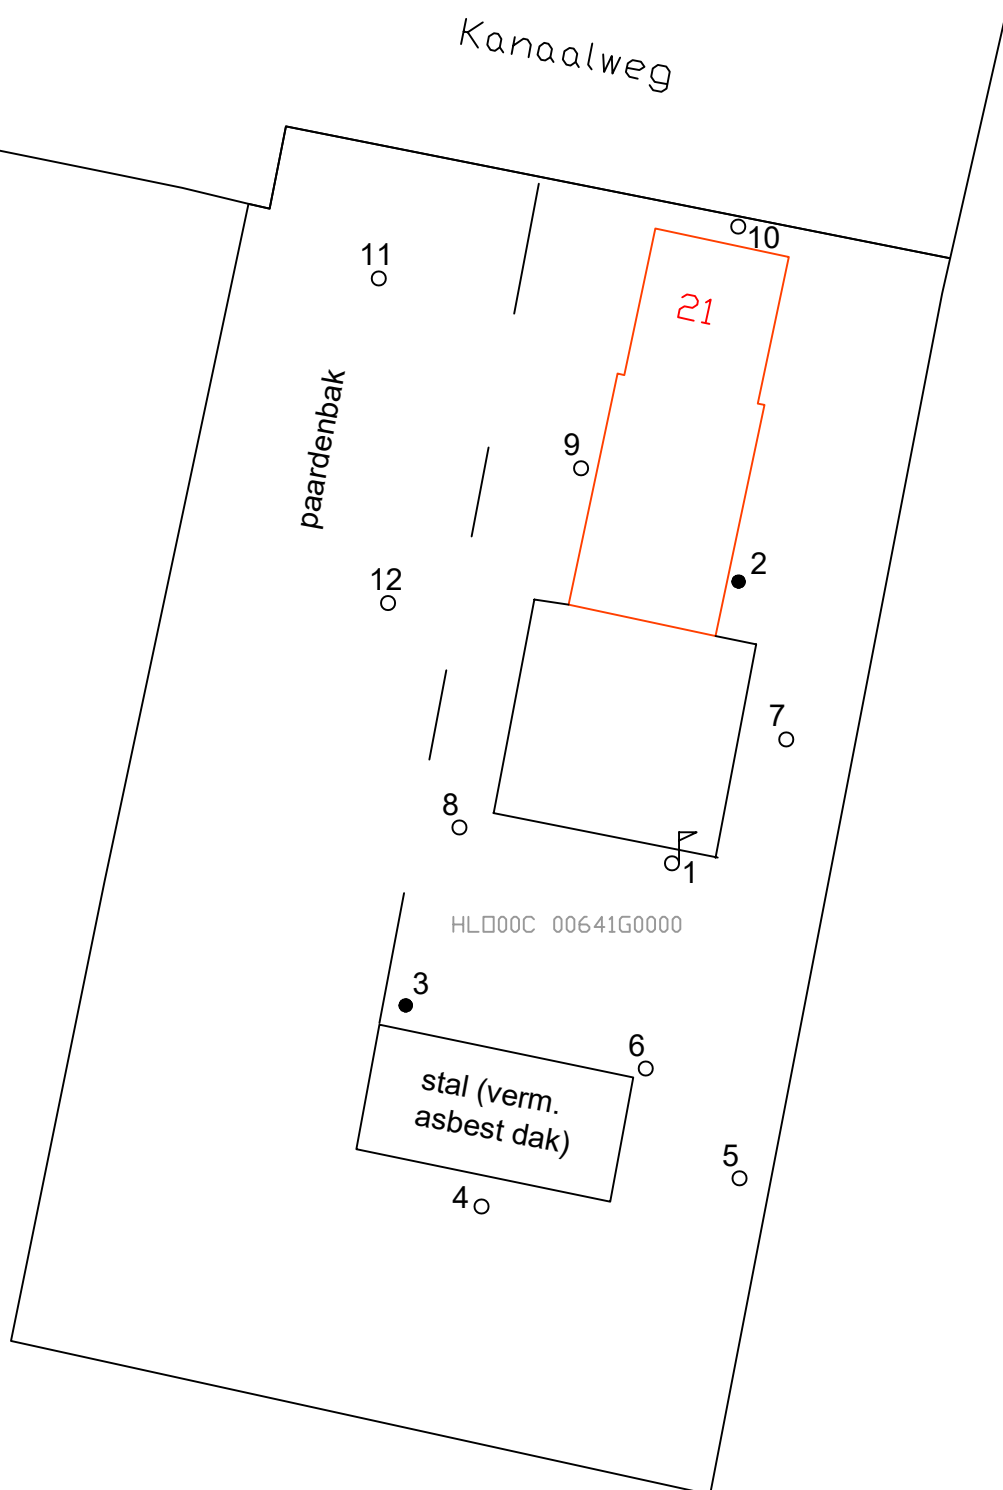
# BIJLAGE 2 LOKALE SITUATIE MET BOORPUNTEN

De boorpunten (1 t/m 12) zijn aangegeven op de situatietekening van bijlage 2. In bijlage 3 worden de beschrijvingen van de boringen, de peilbuis, de zintuiglijke waarnemingen en de monsternamen weergegeven. Zintuiglijk waarneembare afwijkingen ten aanzien van de aanwezigheid van bodemvreemde bijmengingen en de kleur van het bodemmateriaal zijn qua aard en mate beschreven.

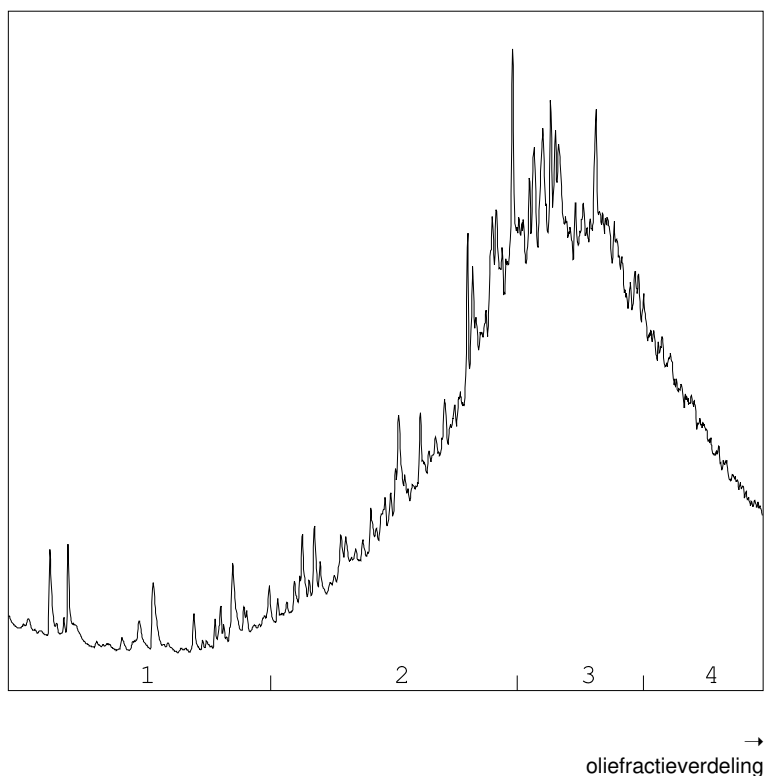
## OLIECHROMATOGRAM

**Monstercode** : 6810757  
**Uw project** : 2021288-Kanaal21  
**omschrijving**  
**Uw referentie** : mm1 01 (0-30) 04 (10-45) 06 (10-35)  
**Methode** : minerale olie (florisil clean-up)

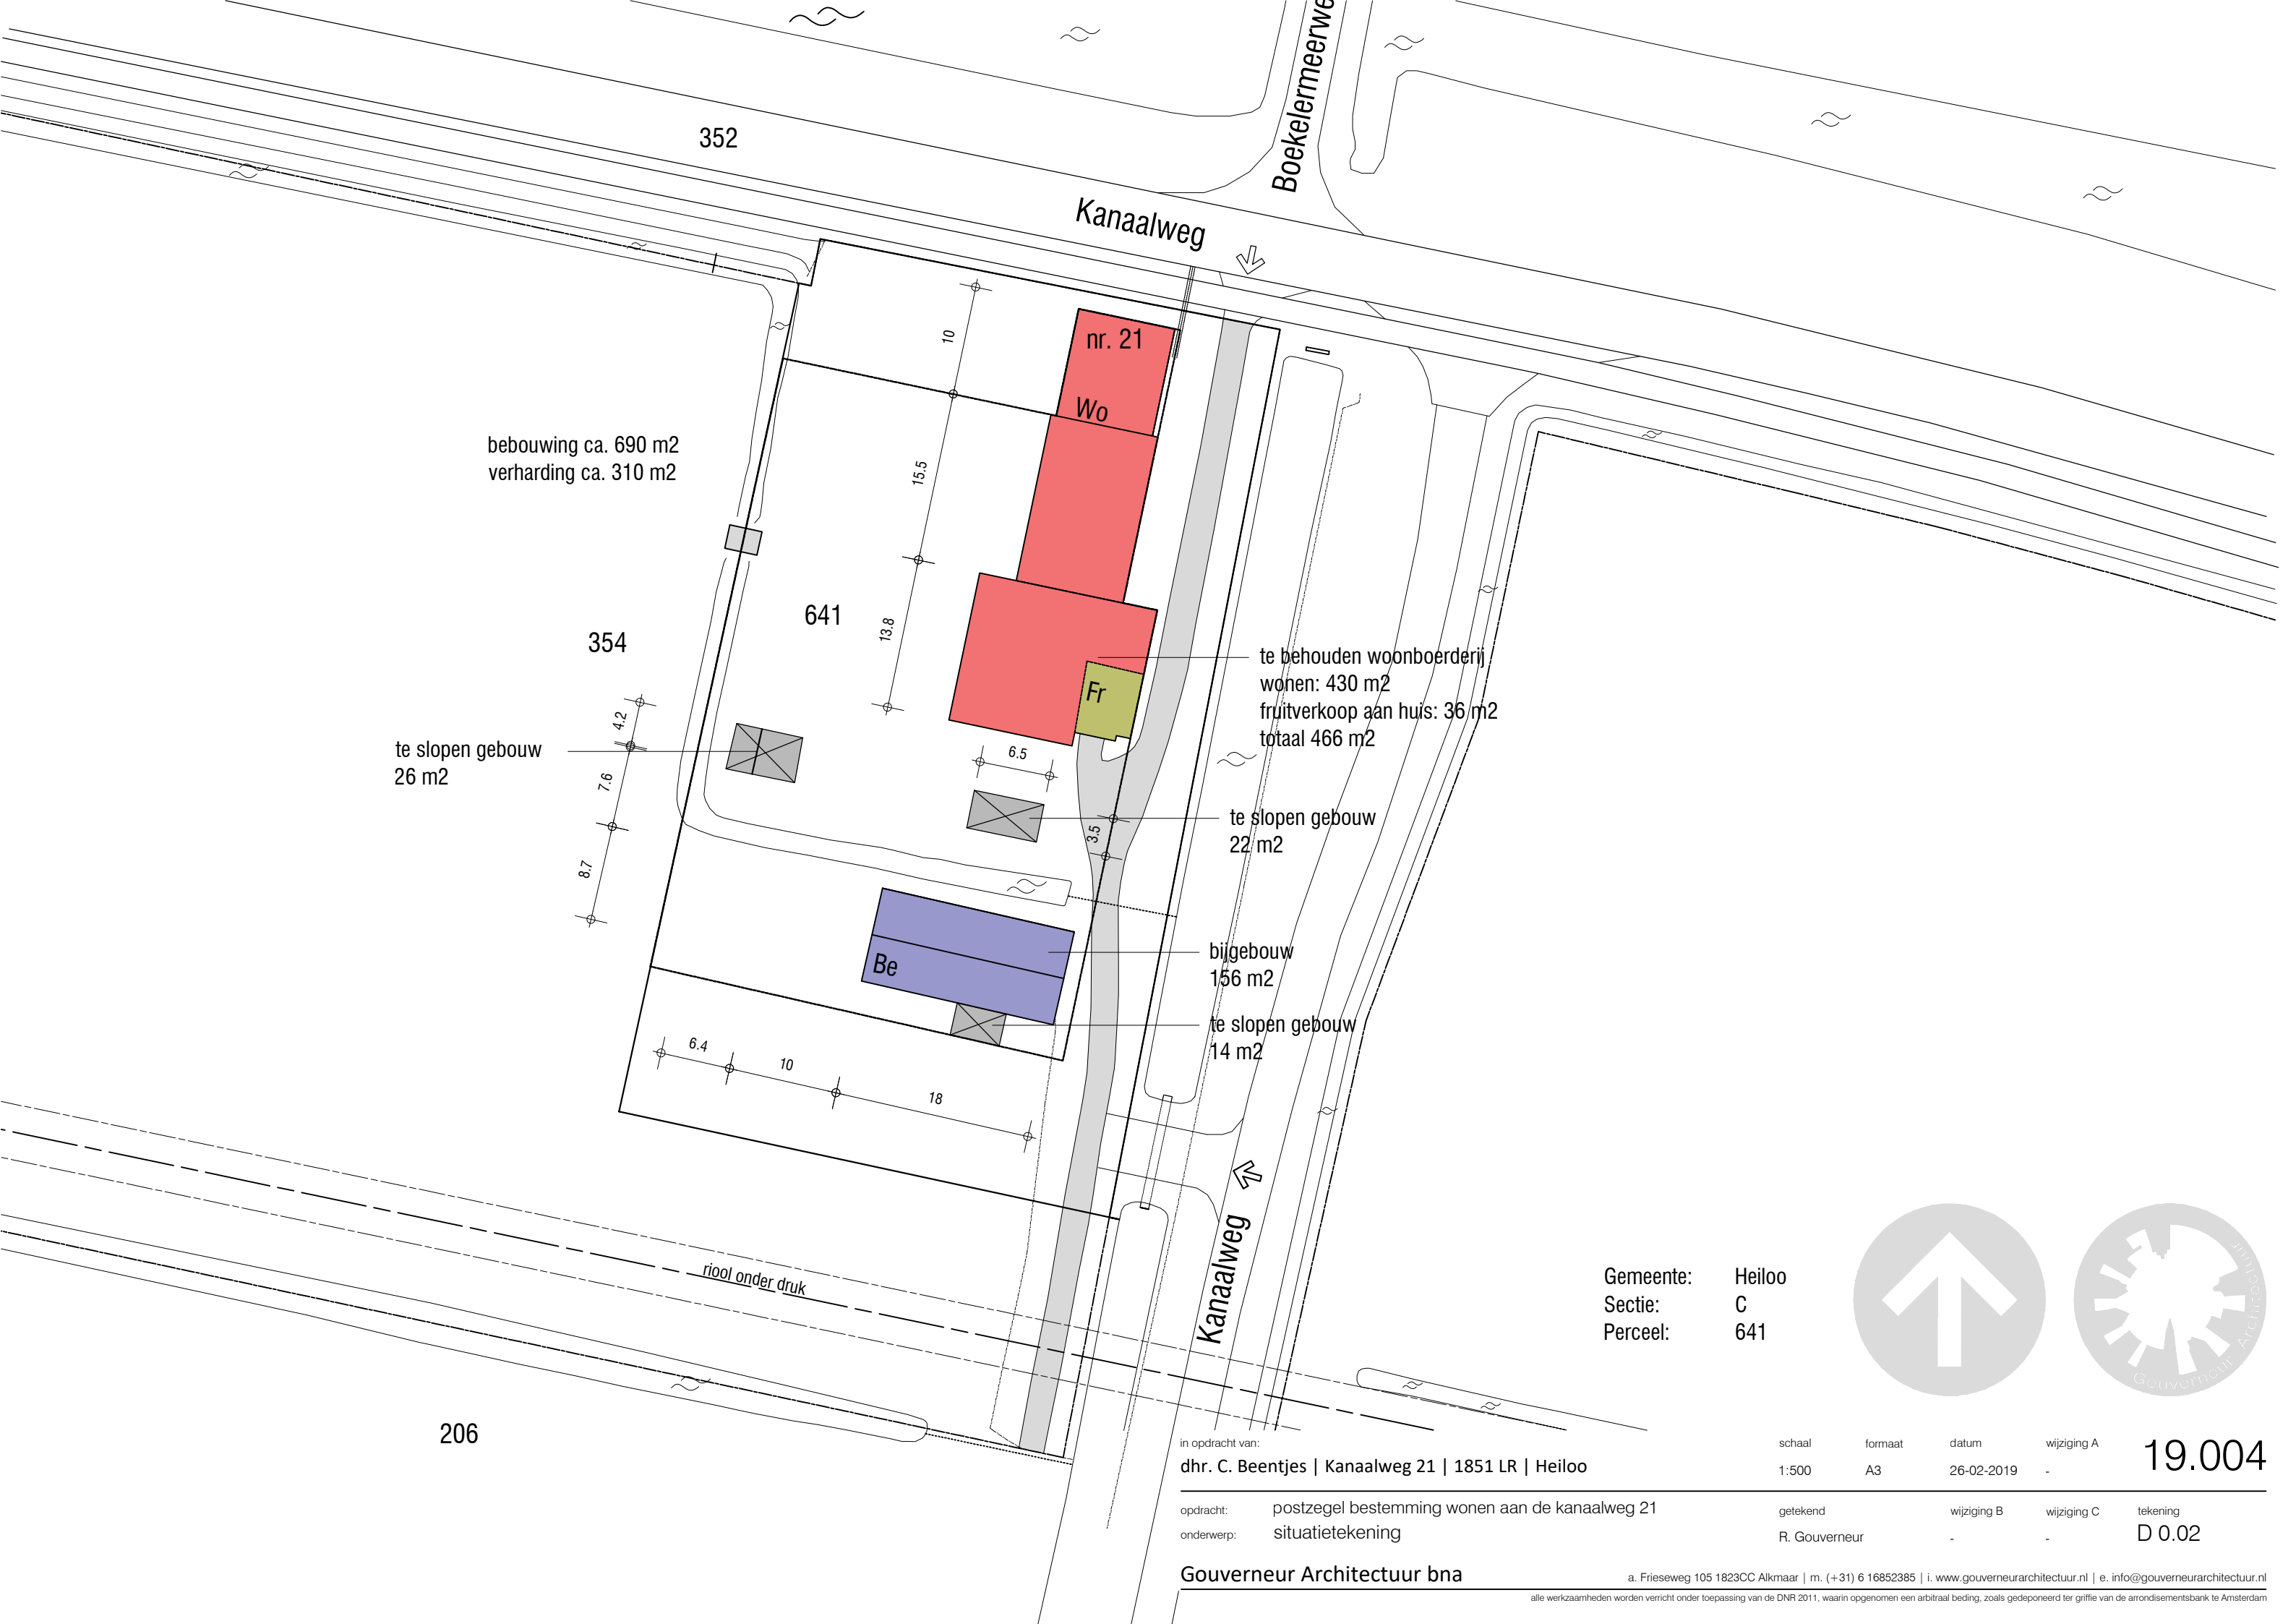
## BIJLAGE 5 GEGEVENS VOORONDERZOEK

bebouwing ca. 690 m2  
verharding ca. 310 m2

te slopen gebouw  
26 m2

te slopen gebouw  
14 m2
