# **VERKENNEND BODEMONDERZOEK**

**WESTERWEG 377A**

**te HEILOO**

Rapportnummer: 2021299

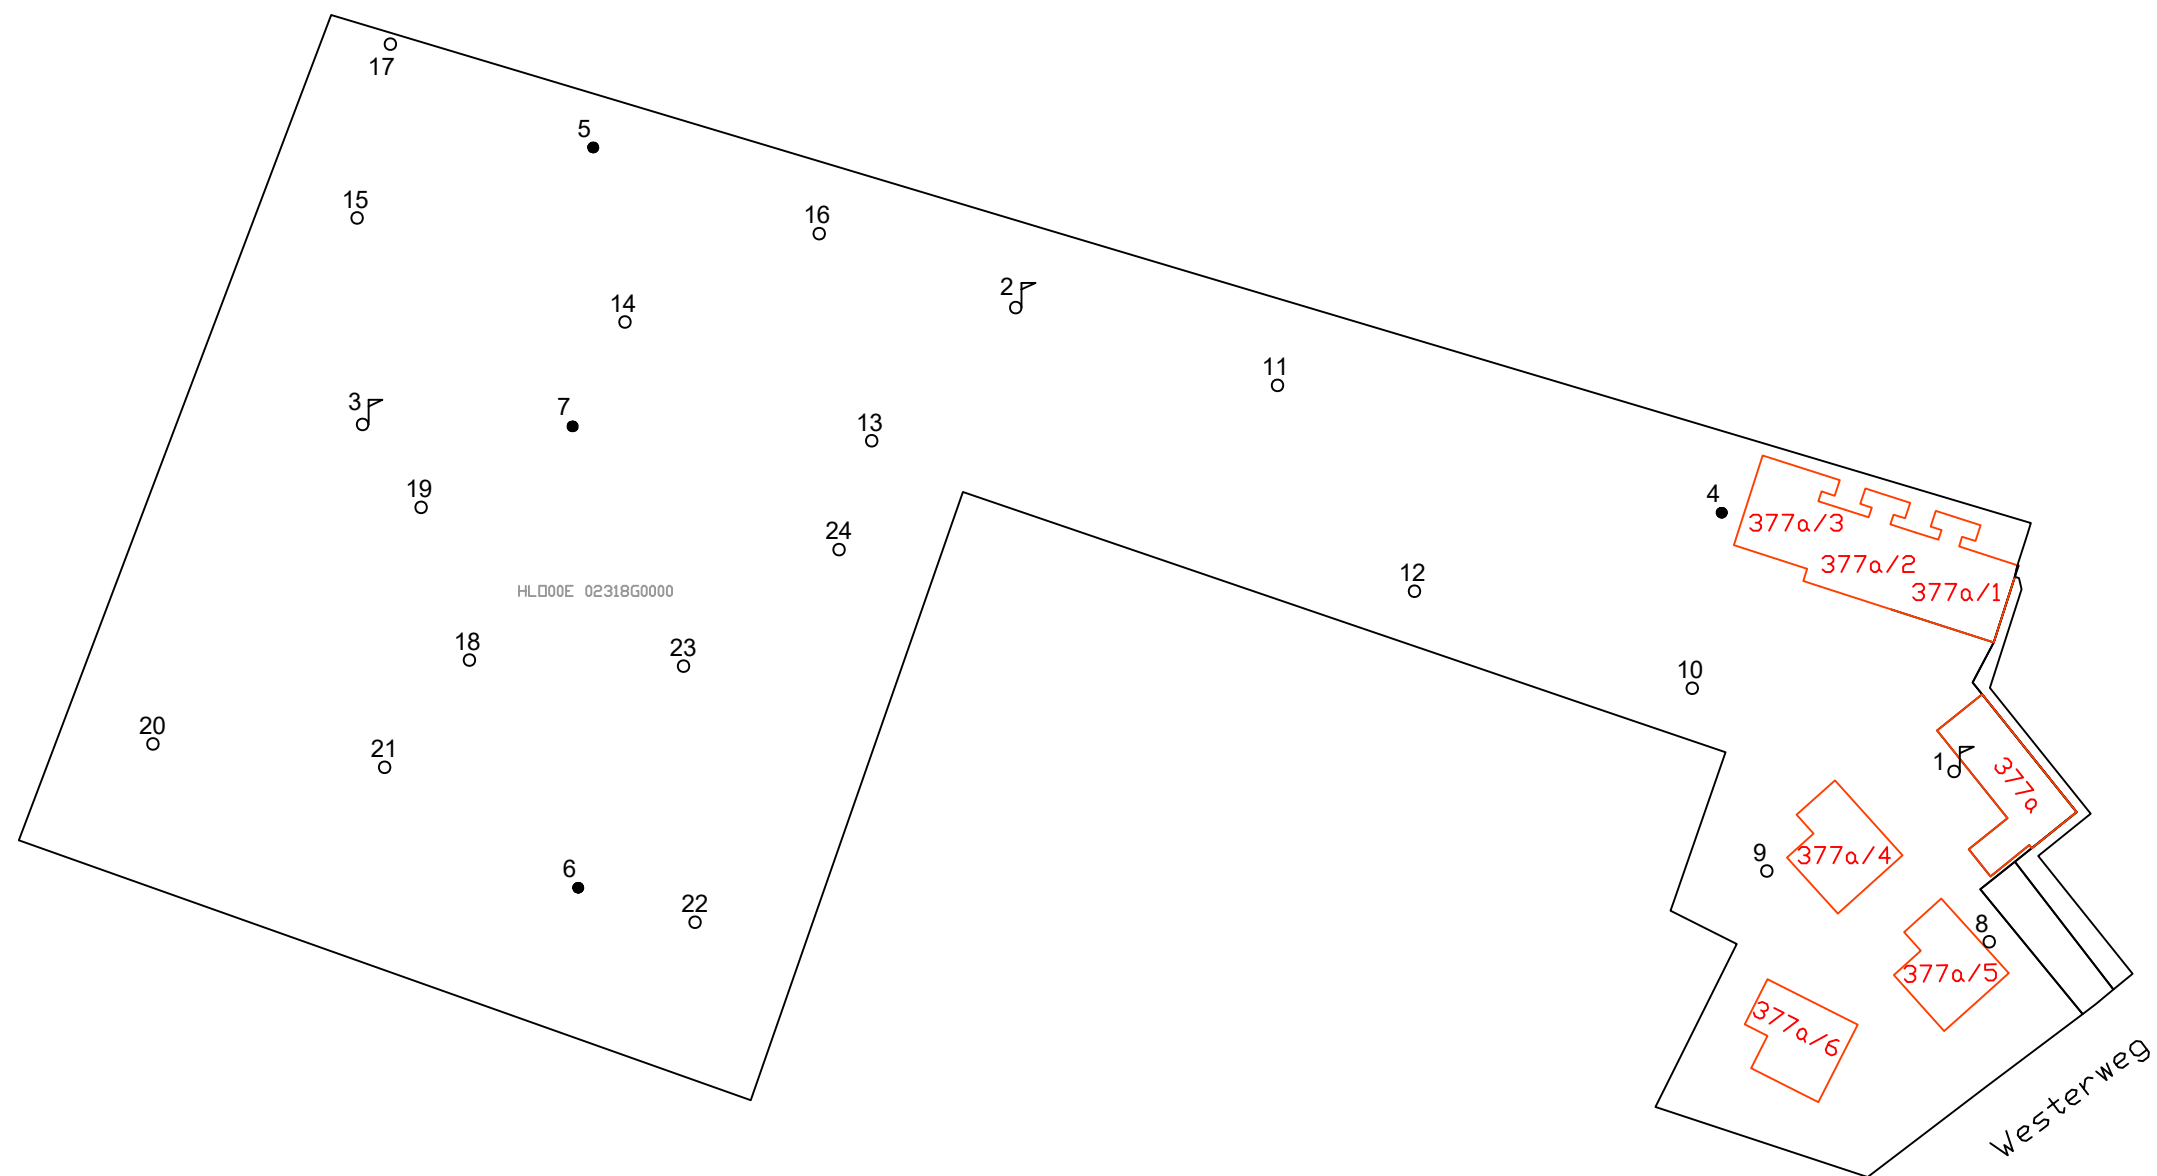
# BIJLAGE 2 LOKALE SITUATIE MET BOORPUNTEN

De boorpunten (1 t/m 24) zijn aangegeven op de situatietekening van bijlage 2. In bijlage 3 worden de beschrijvingen van de boringen, de peilbuizen, de zintuiglijke waarnemingen en de monsternamen weergegeven. Zintuiglijk waarneembare afwijkingen ten aanzien van de aanwezigheid van bodemvreemde bijmengingen en de kleur van het bodemmateriaal zijn qua aard en mate beschreven.

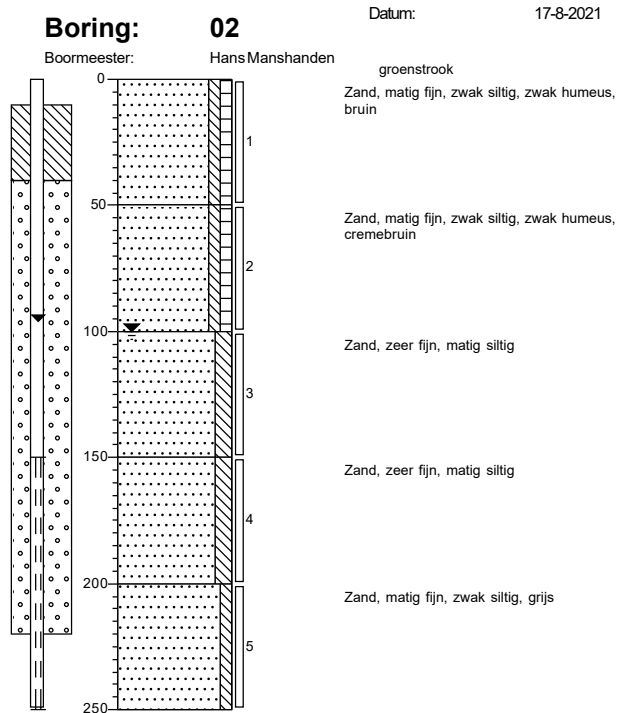
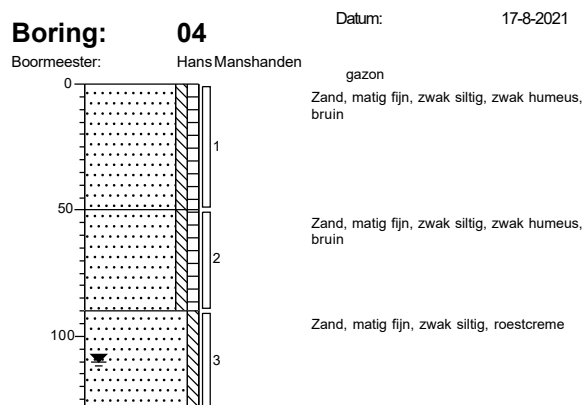
**Boring: 05**

Het algemene, kenmerkende bodemprofiel op de locatie tot een diepte van circa 2,7 m -mv bestaat overwegend uit zwak siltig, matig fijn zand.
