**VERKENNEND EN  
AANVULLEND BODEMONDERZOEK**

**VENNEWATERSWEG 18**

**te HEILOO**

Rapportnummer: 2018411

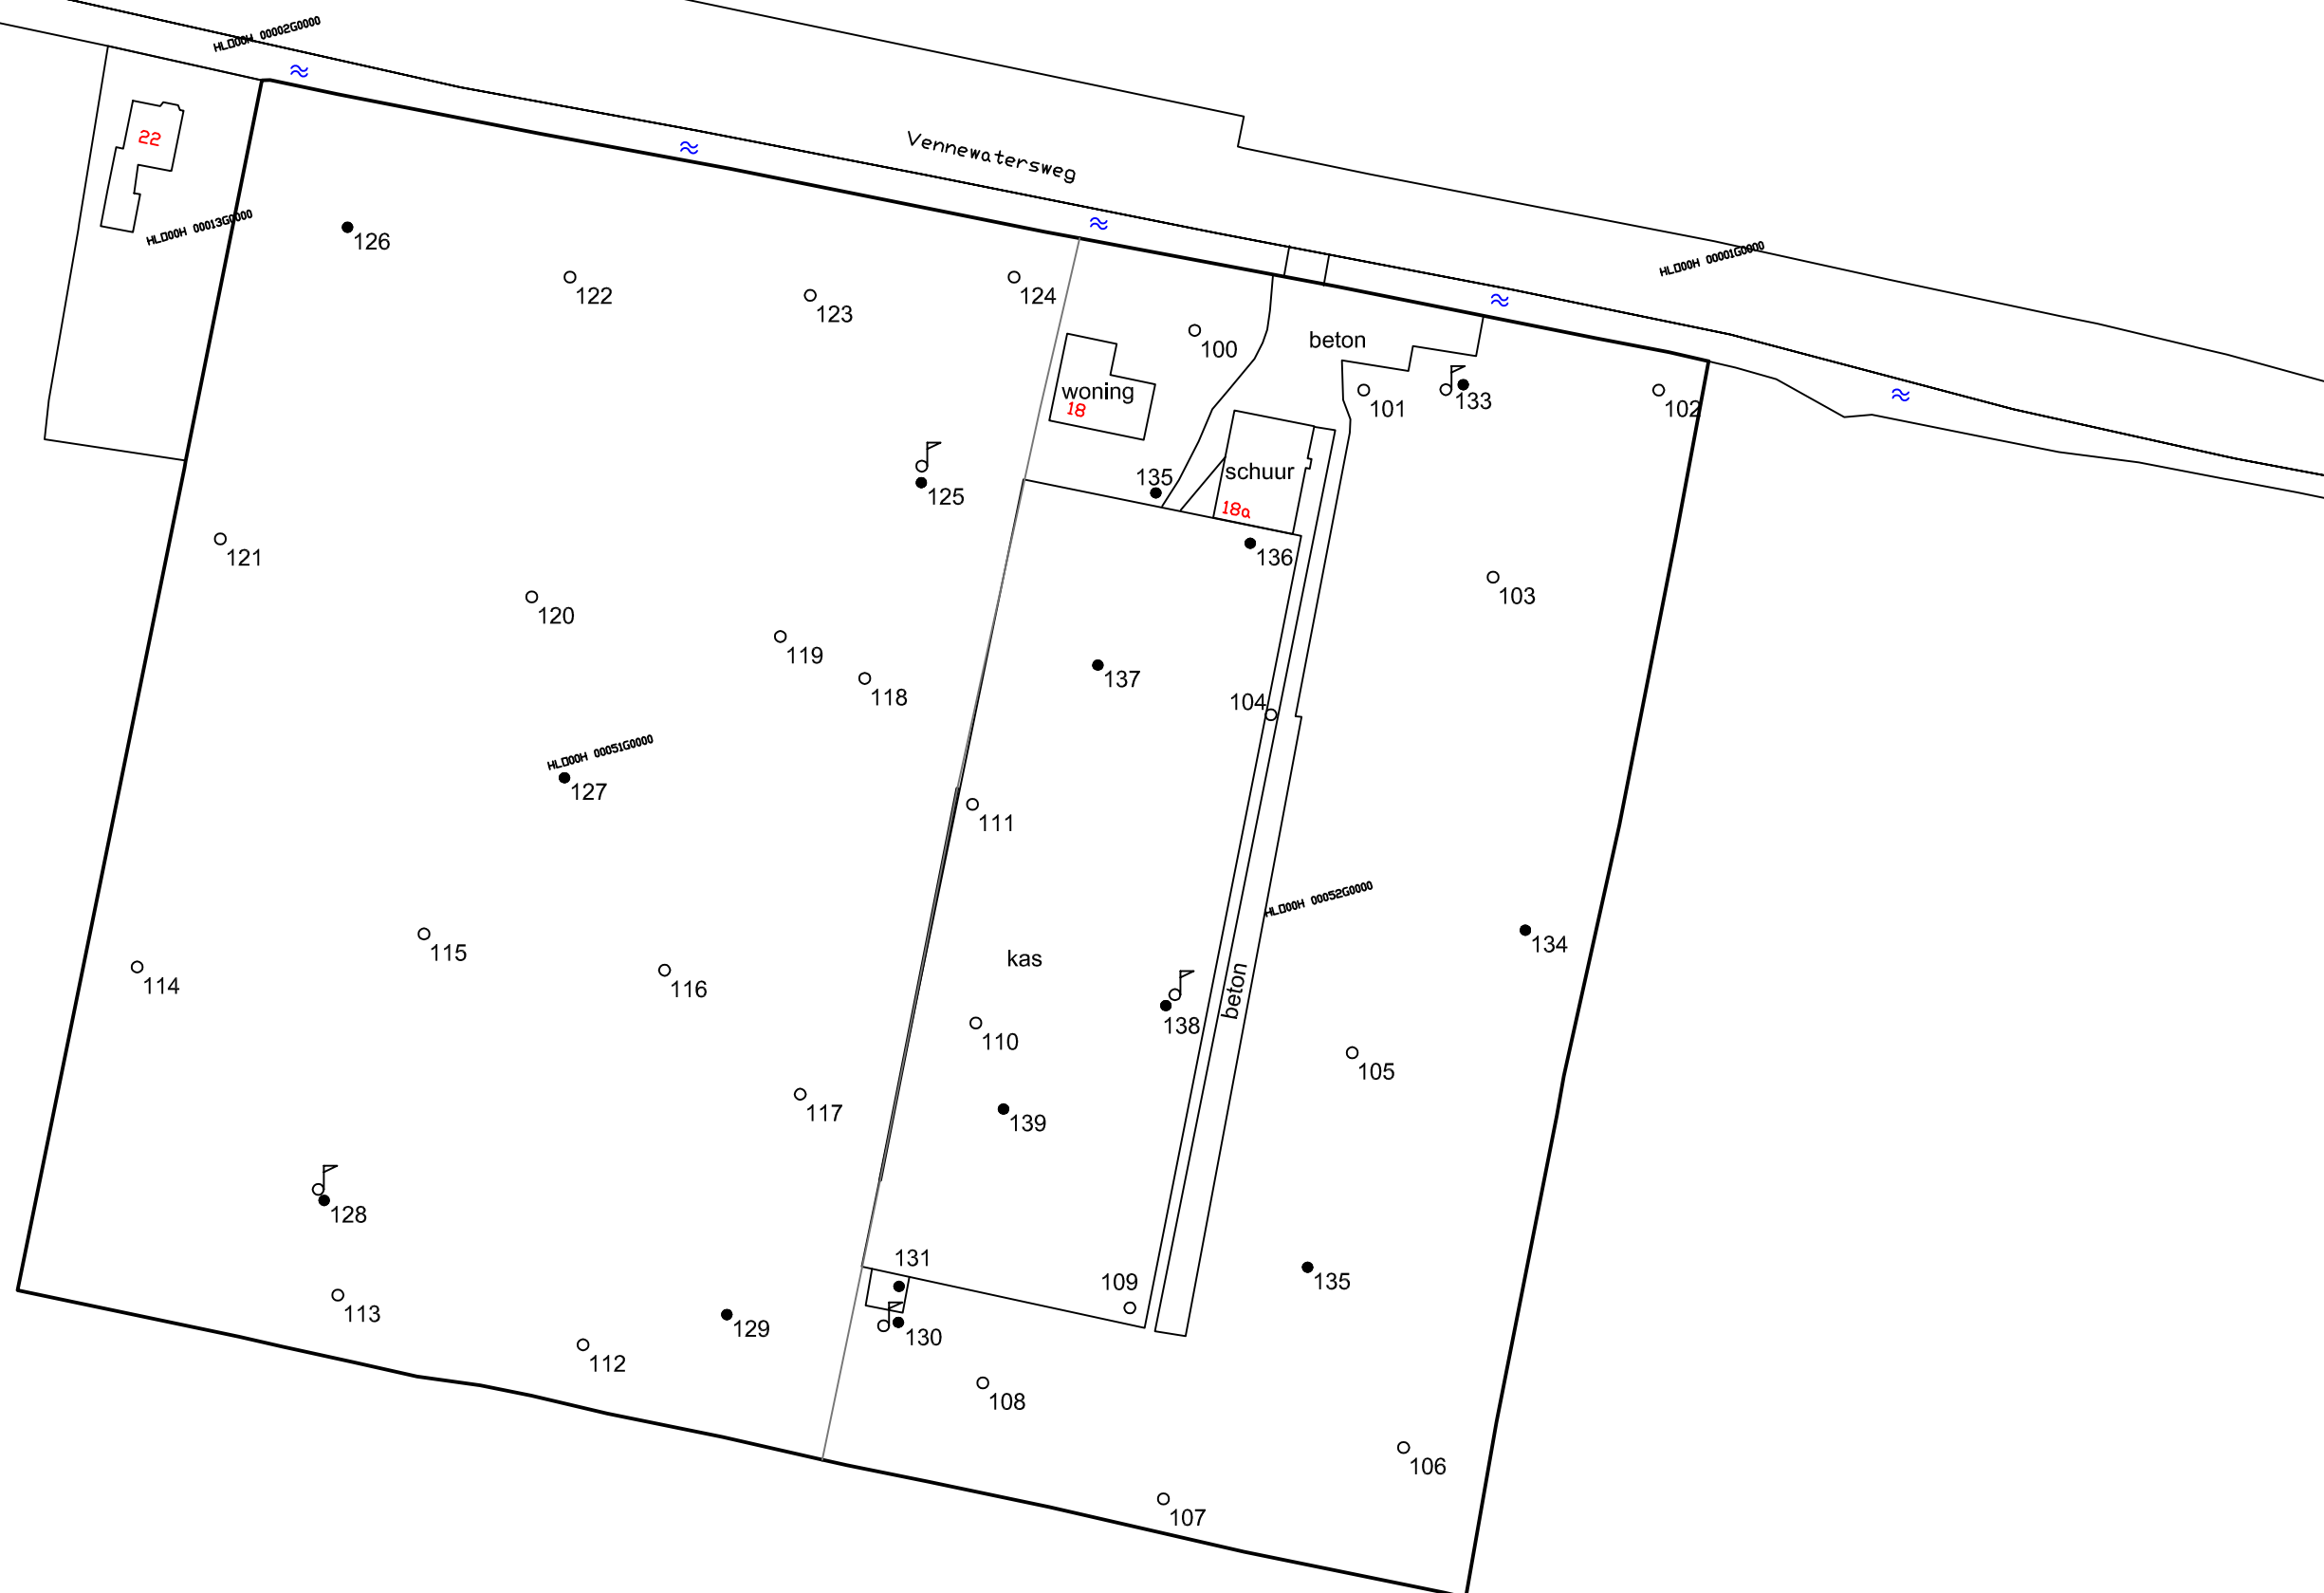
# BIJLAGE 2.3 LOKALE SITUATIE MET BOORPUNTEN

<b>Legenda</b> ♀ NEN-peilbuis • Boring tot GWS. ○ Boring tot 0.5 m ≈ Water - - - Kadastrale grens		Getekend door: PK Datum: 19-12-2018	<b>Vennewatersweg 18 te Heiloo</b>		 Noord
		De Factorij 32F, 1689 AL Zwaag Postbus 4060, 1620 HB Hoorn	Bijlage: <b>2.3</b> Datum veldwerk: 21-11 en 22-11-2018 Boormeester: F. Borst	Projectnummer: 2018411 Schaal: 1:1000
