# **VERKENNEND BODEMONDERZOEK**

**SPANJAARDSLAAN 12B**

**te HEILOO**

Rapportnummer: 2016265

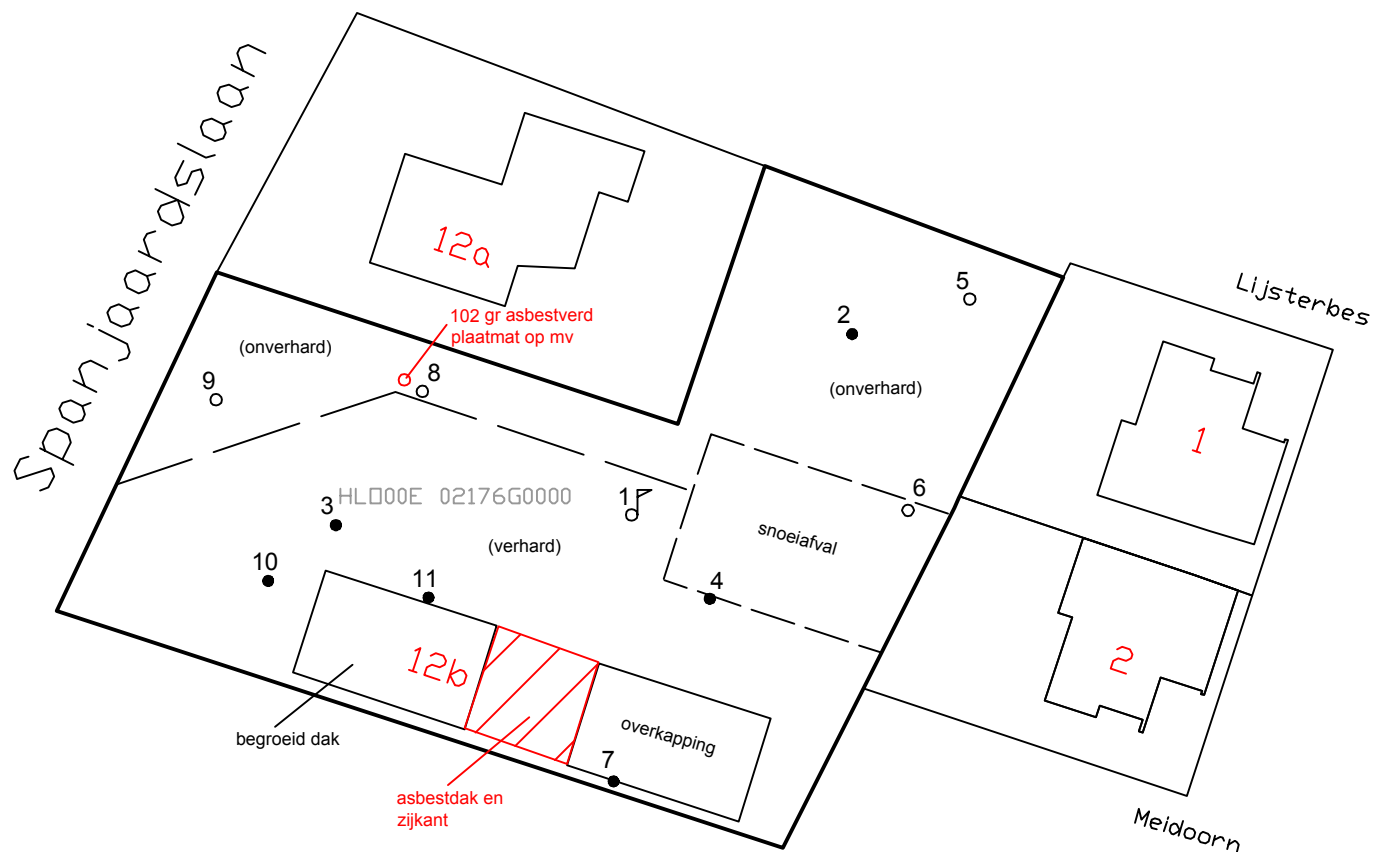
# BIJLAGE 2 LOKALE SITUATIE MET BOORPUNTEN

De boorpunten (1 t/m 11) zijn aangegeven op de situatietekening van bijlage 2. Uit de in het veld genomen enkelvoudige monsters van de bovengrond zijn door het laboratorium, volgens de opdracht van Landview BV, twee mengmonsters samengesteld. Uit de monsters van de ondergrond is één mengmonster samengesteld. Bij de monsternamen is soms afgeweken van de trajecten van 0,5 m gezien de geconstateerde (geringe) textuurverschillen en zintuiglijke verontreinigingen.
