**VERKENNEND BODEMONDERZOEK**  
**KROMMELAAN (HOF VAN SOMBROEK)**  
**te HEILOO**

Opdrachtgever: De heer N. Karels

Rapportnummer: 2021626

28 oktober 2021

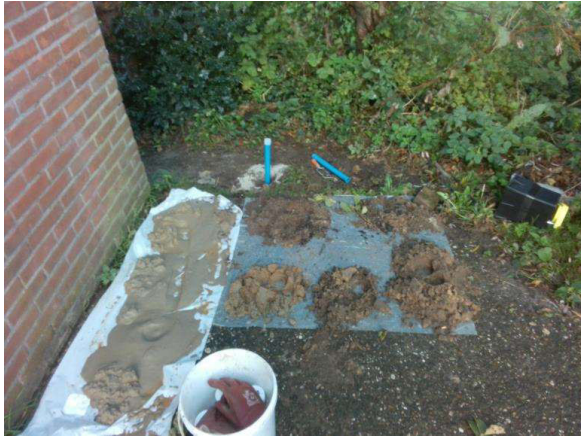
01-180-225\_20211013\_091942.jpg

| Boring | Diepte boring (m -mv) | Traject (m -mv) | Grondsoort | Waargenomen bijzonderheden |
|---|---|---|---|---|
| 01 | 2,25 | 0,00 - 0,50 | Zand | resten baksteen, Zwarte troep |
| | | 0,50 - 0,80 | Zand | Zwarte troep |
