## **Aanvullend onderzoek naar vleermuizen, kleine marterachtigen en rugstreeppad in het kader van de reconstructie van de Vennewatersweg**

Klant: Gemeente Heiloo

Referentie: BG4559WATRP2012011145

Datum: 1-12-2020

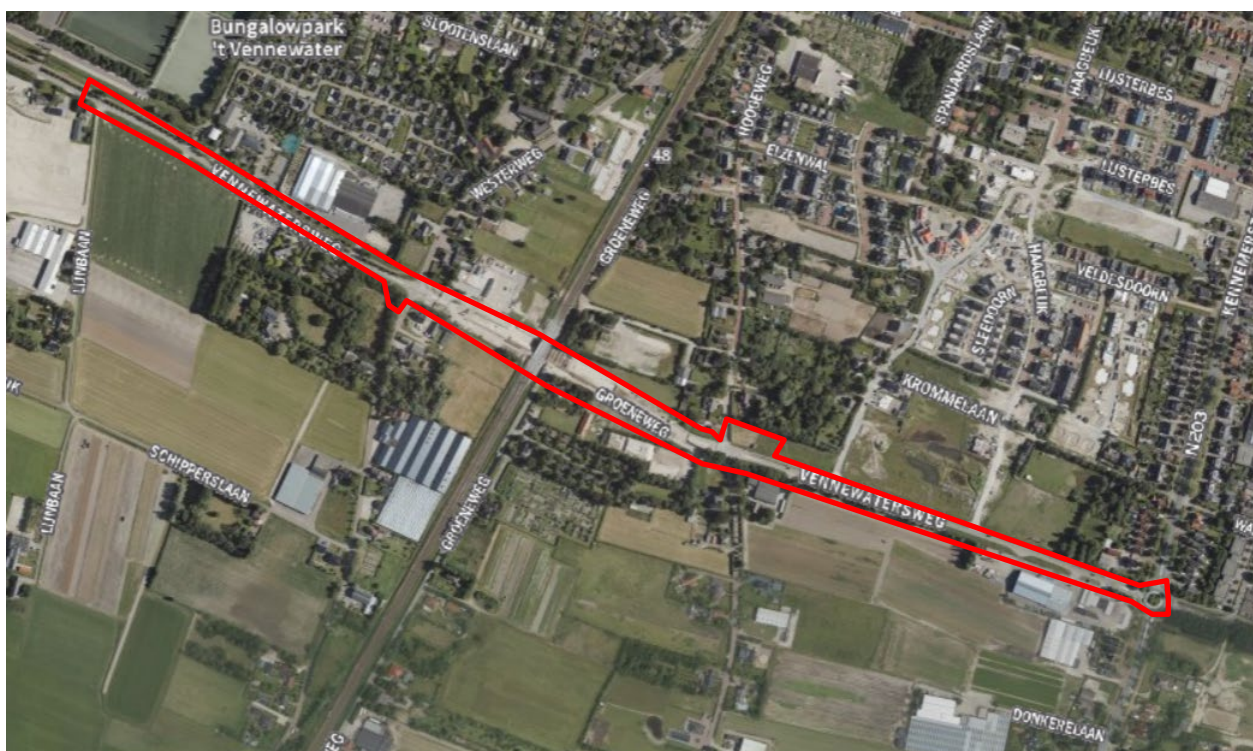
Figuur 2-1. Het plangebied de Vennewatersweg, gelegen aan de zuidrand van Heiloo. Bron: Schetsontwerp RHDHV

De Vennewatersweg wordt gereconstrueerd om de verkeersveiligheid en verkeersafwikkeling te verbeteren. Dit gebeurt door het toevoegen van drie voorrangspunten en door de weg, inclusief de bestaande rotonde, te verbreden. Deze voorrangspunten komen ter hoogte van de kruisingen met de Westerweg, de Hoogeweg en net ten westen van de Kennemerstraatweg (Figuur 2-1).

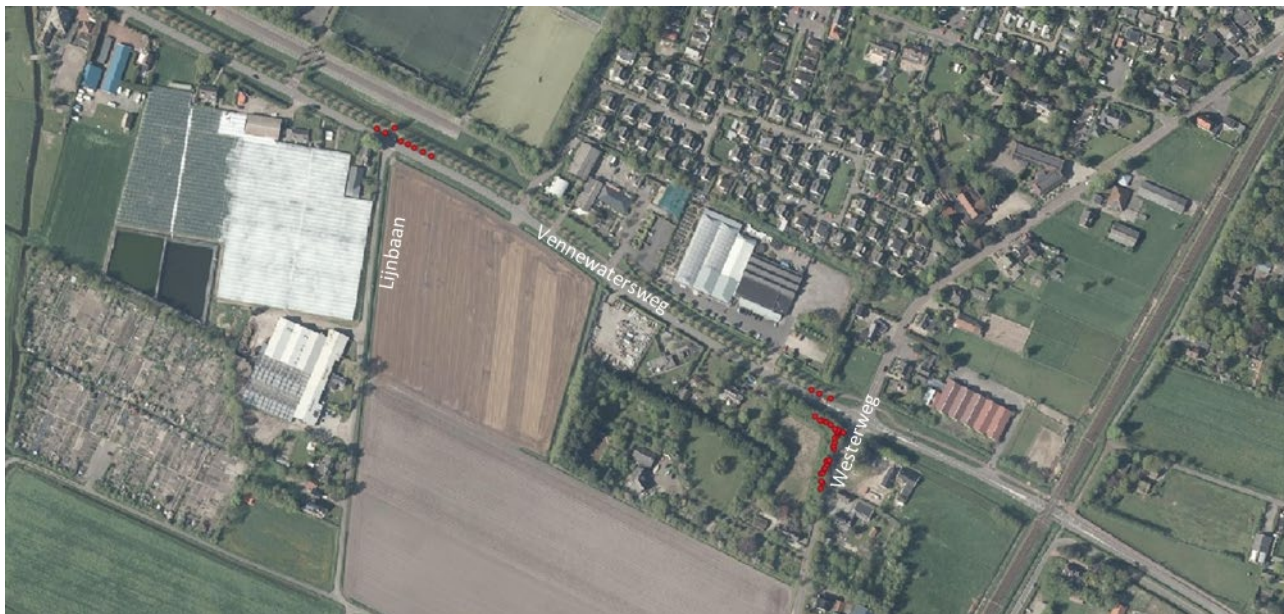
*Figuur 2-2. De te kappen bomen in het westelijk deel van het plangebied, te hoogte van de kruisingen met de Lijnbaan en de Westerweg. RHDHV, 2020*

Voor de betreffende werkzaamheden wordt een groot aantal bomen gekapt. Het betreft bomen rondom de eerder genoemde kruisingen, de populierenrij parallel aan de weg tussen de Hoogeweg en de Kennemerstraatweg en bomen rondom de rotonde in het meest oostelijk deel van het plangebied. De exacte locaties van de te kappen bomen zijn in rood weergegeven in Figuur 2-2 en Figuur 2-3.

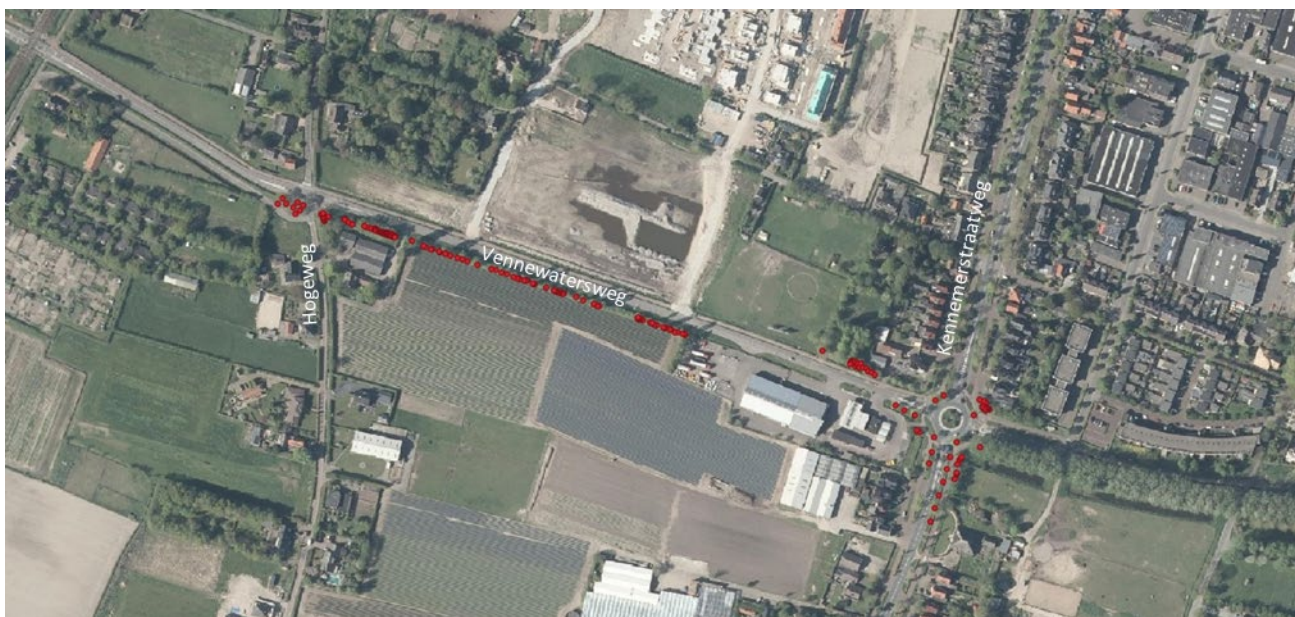
*Figuur 2-3. De te kappen bomen in het oostelijk deel van het plangebied, tussen te kruising met de Hogeweg en de rotonde met de Kennemerstraatweg. RHDHV, 2020*

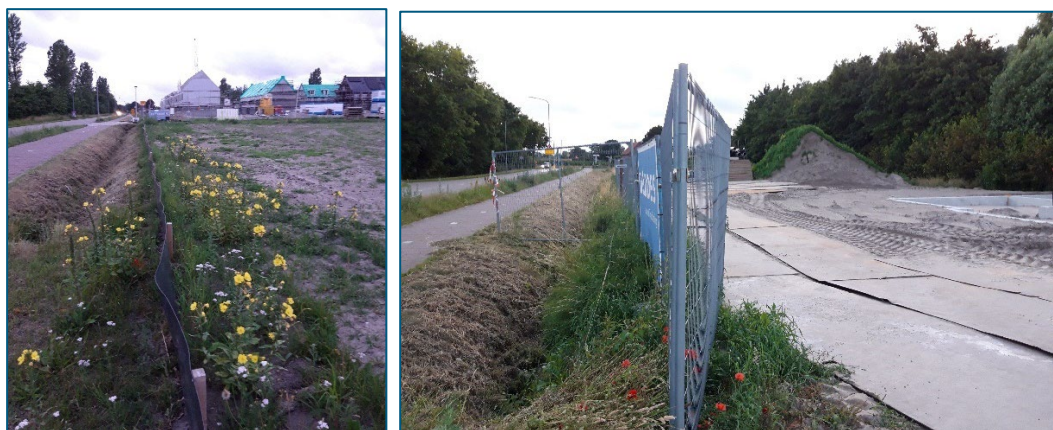
*Figuur 3-2. De paddenschermen parallel langs de Vennewatersweg tussen de afwateringssloten en het bouwterrein van de wijk Zuiderloo (links). Het voor padden bereikbare deel van het bouwterrein (rechts). Foto's: RHDHV, 2020.*

Er zijn deze ronde binnen de grenzen van het plangebied geen roepende individuen waargenomen of zichtwaarnemingen gedaan van rugstreeppadden op land. Het bouwterrein bleek daarnaast grotendeels afgerasterd met amfibieschermen en daarmee ook (grotendeels) ontoegankelijk voor de rugstreeppad. Deze schermen zijn geplaatst als onderdeel van de ontheffing Flora en Fauna die de gemeente Heiloo in 2015 heeft verkregen voor de werkzaamheden rondom de wijk Zuiderloo (Klaassen, 2015). Er waren echter ook nog delen die wel bereikbaar waren, zoals aan de oostkant van het bouwterrein (zie Figuur 3-2).

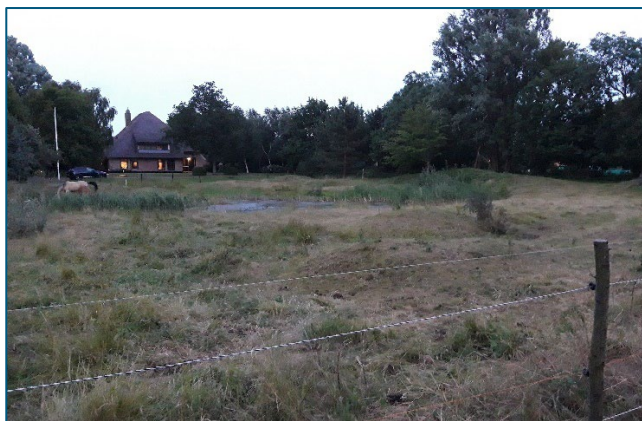
*Figuur 3-3. Voortplantingslocatie langs de Oosterzijweg. Foto: RHDHV, 2020.*

Verder naar het oosten zijn er net buiten het plangebied wel twee roepende mannen waargenomen. Deze bleken aanwezig in een reeds bekende voortplantingsplek van de rugstreeppad aan de Oosterzijweg. Omdat de poel ten tijden van het veldbezoek onbereikbaar was door een hekafzetting, is onduidelijk hoeveel dieren zich daarin in totaal bevonden (zie Figuur 3-3).

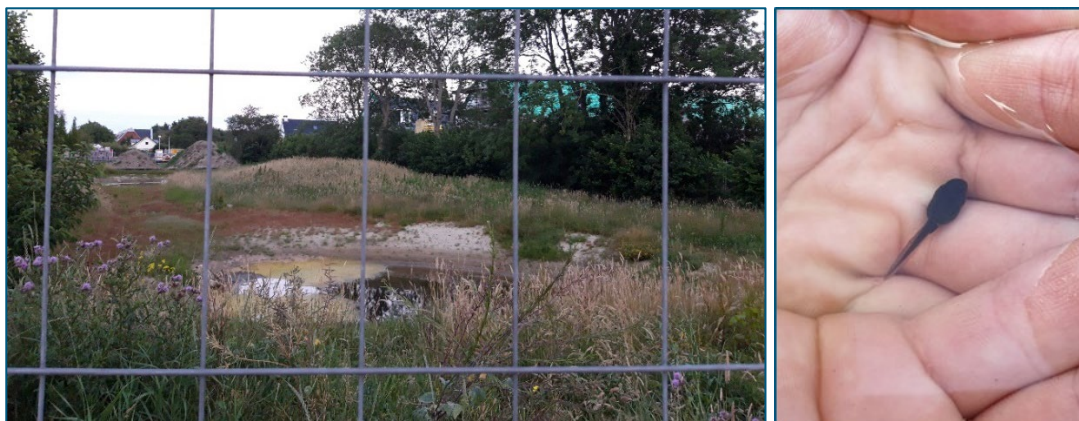
*Figuur 3-4. De met schermen afgezette voortplantingslocatie tussen De Haagbeuk en de Nicolaas Blokkerlaan (links) De waargenomen rugstreeppadden larf aan de Westerweg 405 (rechts). Foto's: RHDHV, 2020.*

In de poel op het perceel Westerweg 405 is daarnaast deze ronde één rugstreeppaddenlarve aangetroffen (zie Figuur 3-4). Verder zijn er geen, eisnoeren, larven, individuen van rugstreeppad waargenomen binnen het plangebied.

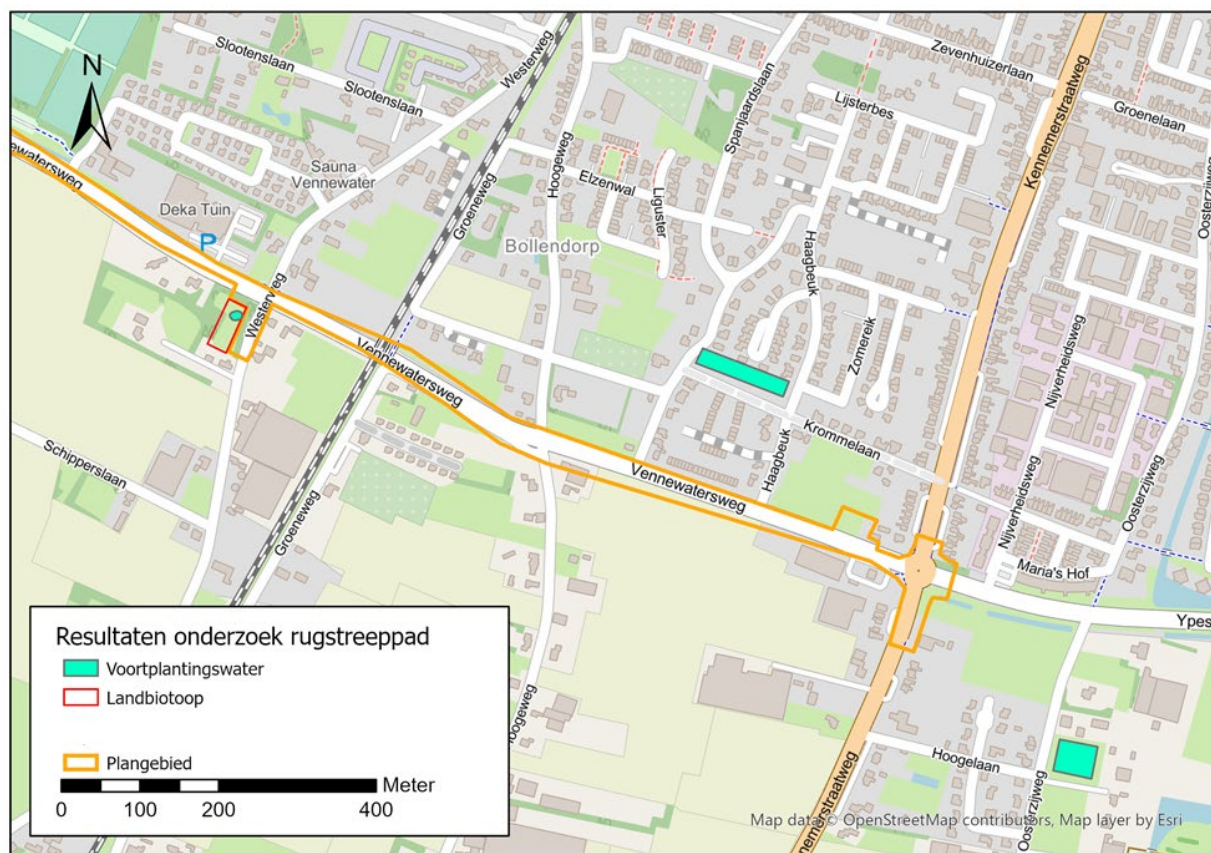
Figuur 3-6. Een ruimtelijke weergave van de resultaten van het onderzoek naar leefgebied van de rugstreeppad. Bron Esri, 2020

De rugstreeppad heeft leefgebied in de directe omgeving van het plangebied. De poelen op het perceel Westerweg 405, aan de Oosterzijweg en net ten noorden van de Krommelaan vormen actueel voortplantingswater. Daarnaast wordt de omgeving van de poel aan de Westerweg 405 gebruikt als landhabitat. In het plangebied zelf zijn geen waarnemingen gedaan van rugstreeppad. De resultaten zijn ruimtelijk weergegeven in Figuur 3-6.

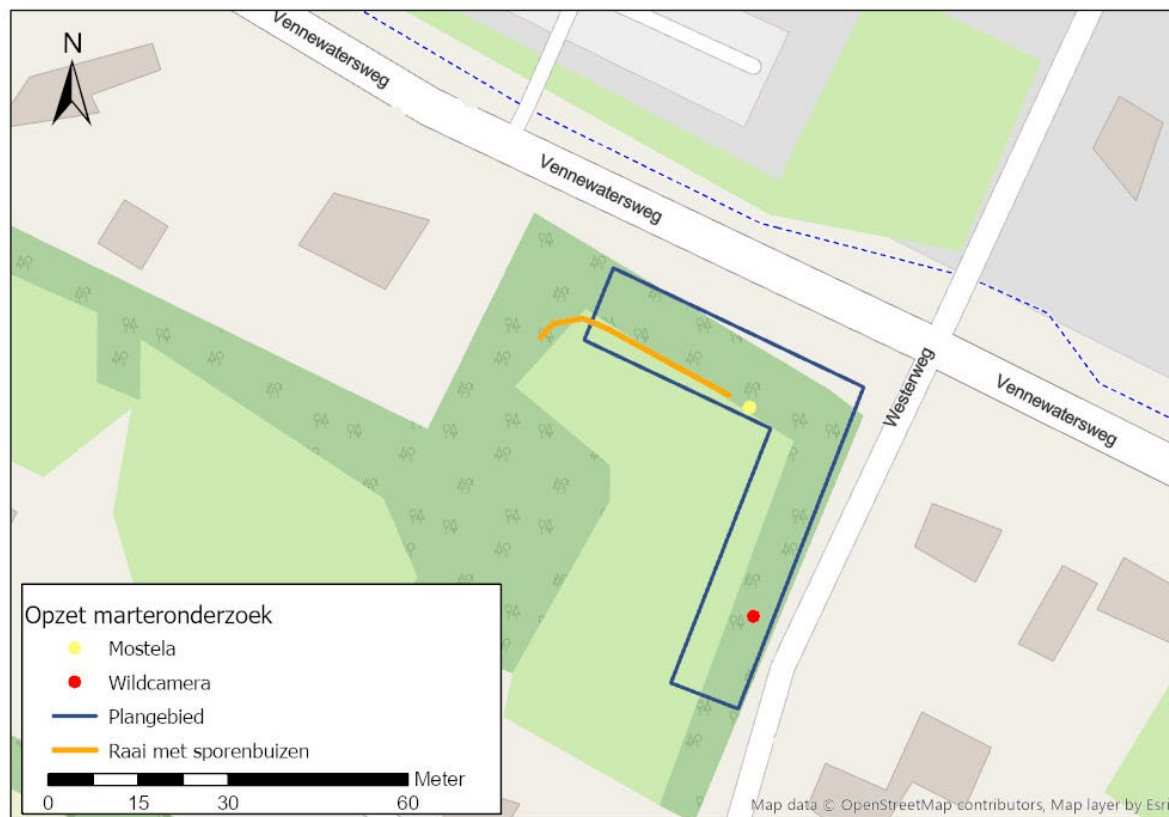
*Figuur 4-1 De locaties van de uitgezette camera, mostela en raai (rij sporenbuizen). Bron Esri, 2020*

In het onderzoeksgebied is één cameraval, één mostela en één raaien met tien sporenbuizen geplaatst (Figuur 4-1, Figuur 4-2, Figuur 4-3 en Figuur 4-4). Als lokmiddel voor de cameravallen is een geperforeerd blikje sardientjes gebruikt. De cameravallen, mostela en sporenbuizen hebben 10 weken in het plangebied gelegen: van 21 april 2020 tot 2 juli 2020. Tussendoor zijn op 6 mei en 26 mei de geheugenkaartjes van de camera's tussentijds afgelezen en zijn de batterijen ervan verwisseld. Tegelijkertijd zijn de sporenbuizen gecontroleerd en gefotografeerd. De plankjes zijn daarna schoongemaakt en teruggelegd. De foto's zijn geanalyseerd door een deskundig ecooloog van Royal HaskoningDHV.

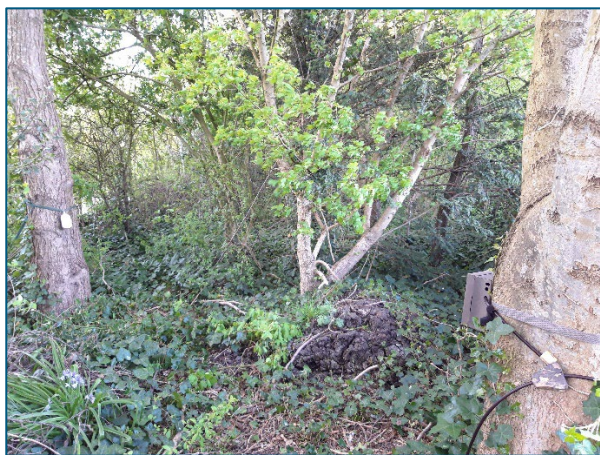
*Figuur 4-2 De cameraval in het plangebied. Foto's: Royal HaskoningDHV, 2020.*

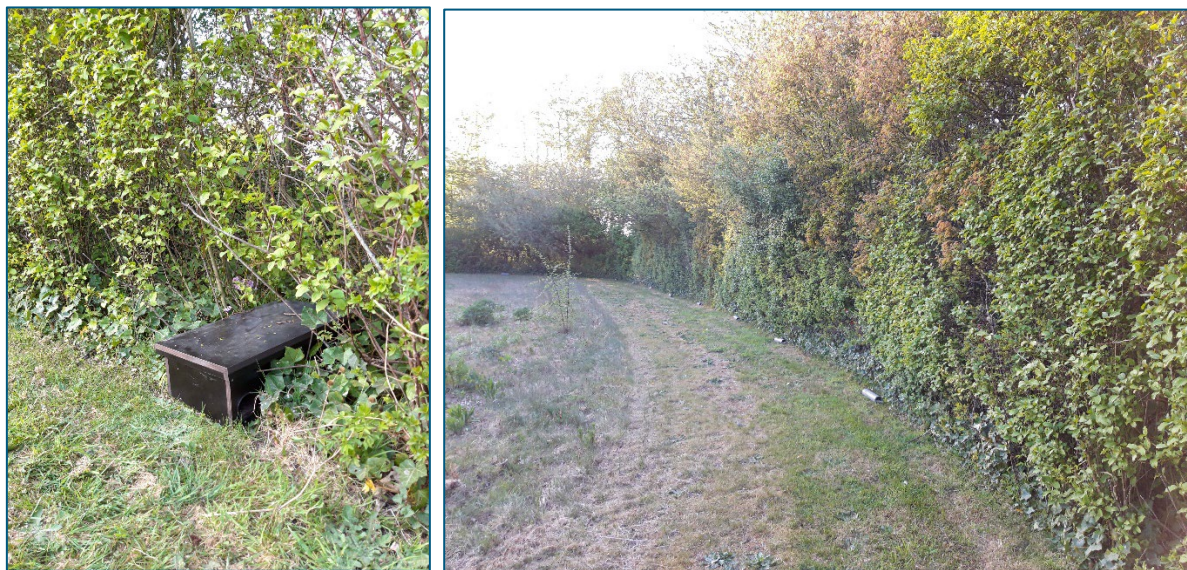
*Figuur 4-3 Links: De mostela in een braamstruik in het plangebied (links). Een deel van één van de raaien sporenbuizen in het plangebied (rechts). Foto's: Royal HaskoningDHV, 2020.*

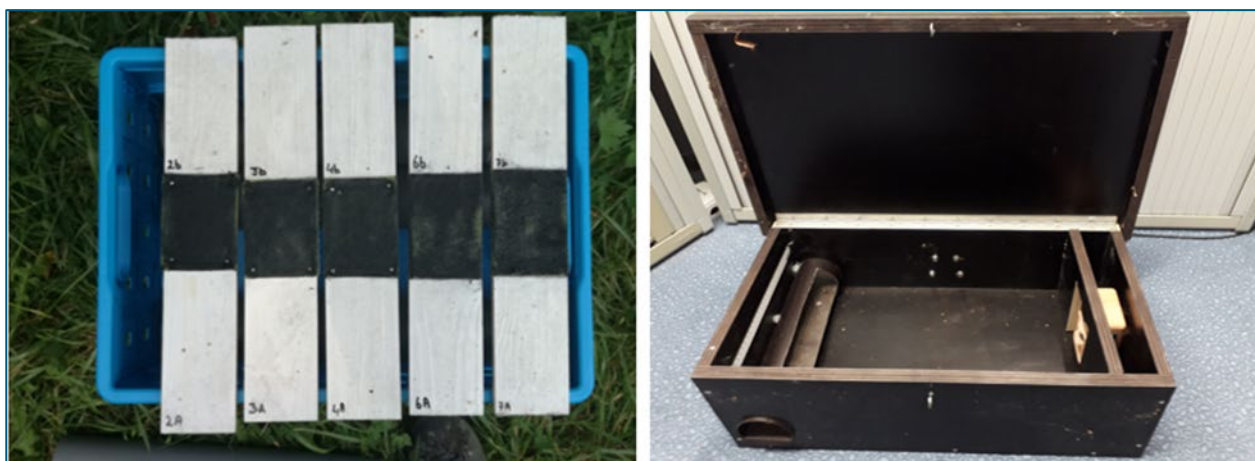
*Figuur 4-4 Voorbeeld van sporenplankjes met stempelkussens (links) en de mostela (rechts). Foto's: Royal HaskoningDHV, 2018.*

Voor dit onderzoek is gebruik gemaakt van sporenbuizen conform het bouwplan van SKM. Een sporenbuis is pvc-buis met daarin een sporenplank. Dit is een op maat gemaakt plankje met middenin een stempelkussen doordrenkt met paraffineolie en verzadigd met zeer fijn poederkoolstof (Figuur 4-4). De planken zijn geschuurd en met witte grondverf behandeld. Dieren die door de buis lopen laten zo hun pootafdrukken op de plank achter. De sporenbuizen zijn op enkele meters van elkaar in het gebied uitgezet. De raai bevatte in totaal tien sporenbuizen.

De mostela of 'marterkist' is bedoeld om de kleinste marters (wezel en hermelijn) op beeld vast te leggen (Figuur 4-4). De mostela is bedacht en ontworpen door SKM-oprichter Jeroen Mos. De standaard mostela met 80 mm diameter doorloopbuis is geschikt voor de doorgang van vrouw wezel tot man hermelijn. De mostela zou ook nog een vrouw bunzing kunnen toelaten, maar voor grotere dieren is de kist en het beeldbereik van de cameraval waarschijnlijk te klein.
