**VERKENNEND BODEMONDERZOEK**  
**HET GEMAAL (PERCEEL KAPTEIN)**  
**te HEILOO**

Opdrachtgever: De Buch

Rapportnummer: 2019658

31 december 2019

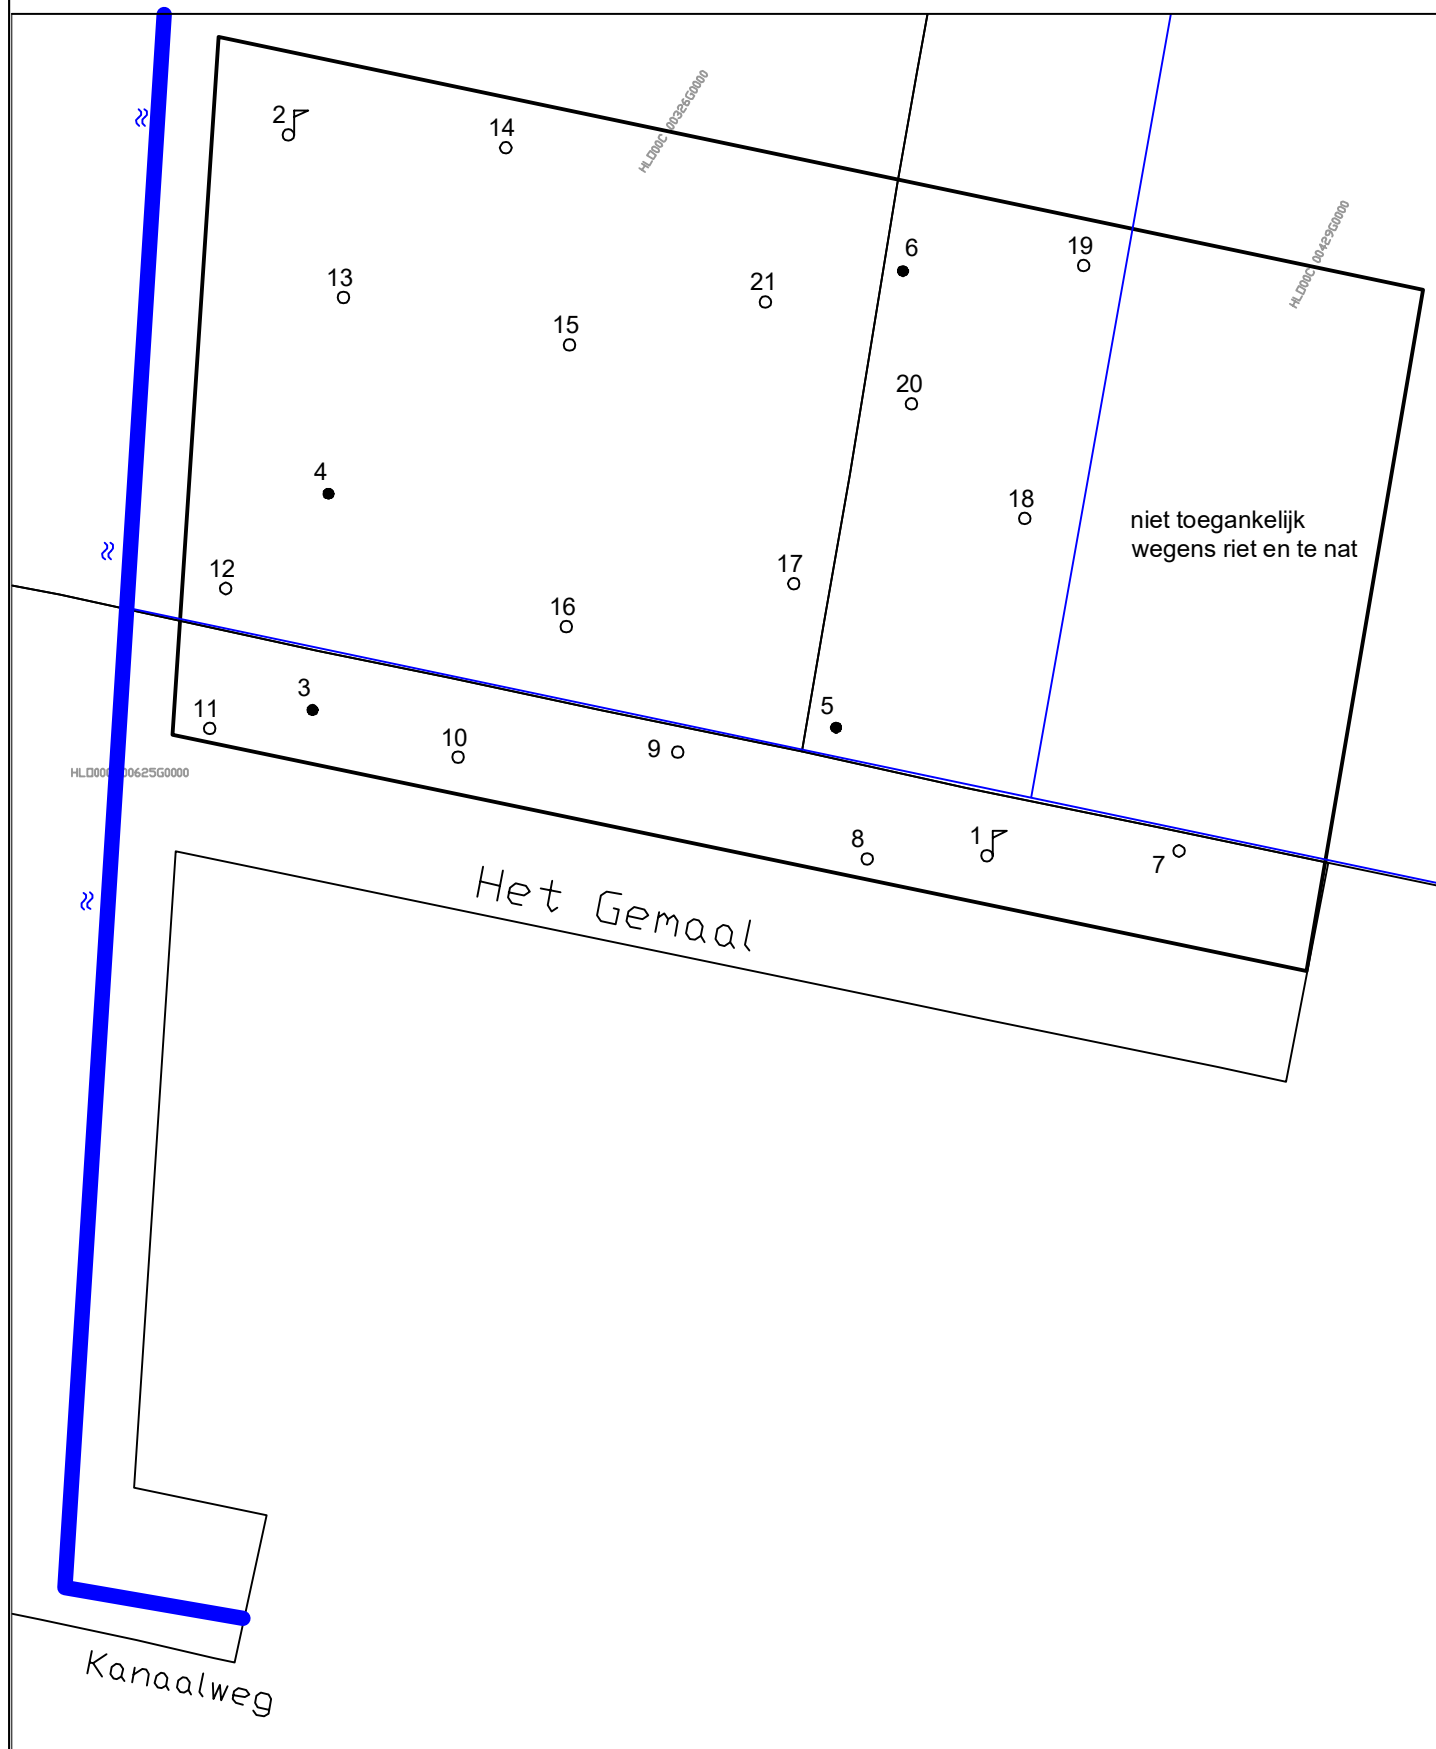
# BIJLAGE 2 LOKALE SITUATIE MET BOORPUNTEN

Gelijkmatig verdeeld over het (overige deel van het) terrein zijn handmatig met behulp van de Edelmanboor 4 grondboringen tot de grondwaterstand en 15 boringen tot 0,5 m -mv verricht. Daarnaast zijn 2 peilbuisboringen verricht, waarin een filter is geplaatst.

De boorpunten (1 t/m 21) zijn aangegeven op de situatietekening van bijlage 2. In bijlage 3 worden de beschrijvingen van de boringen, de peilbuizen, de zintuiglijke waarnemingen en de monsternamen weergegeven. Zintuiglijk waarneembare afwijkingen ten aanzien van de aanwezigheid van bodemvreemde bijmengingen en de kleur van het bodemmateriaal zijn qua aard en mate beschreven.
