# **VERKENNEND BODEMONDERZOEK**

## **DE DRIESTAL 22A+B**

**te HEILOO**

Rapportnummer: 2019247

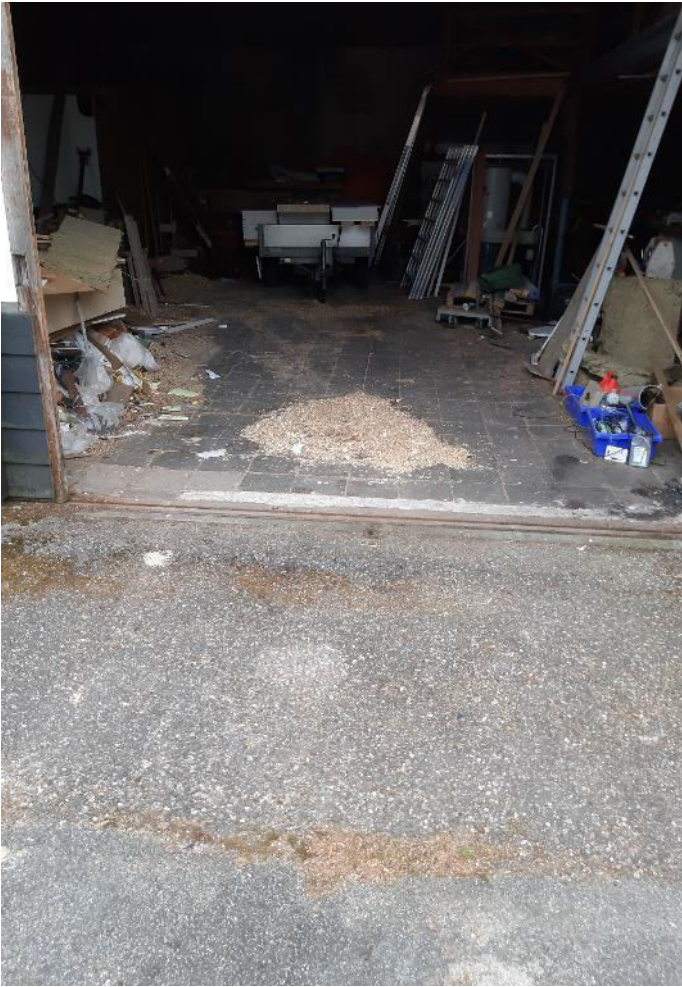
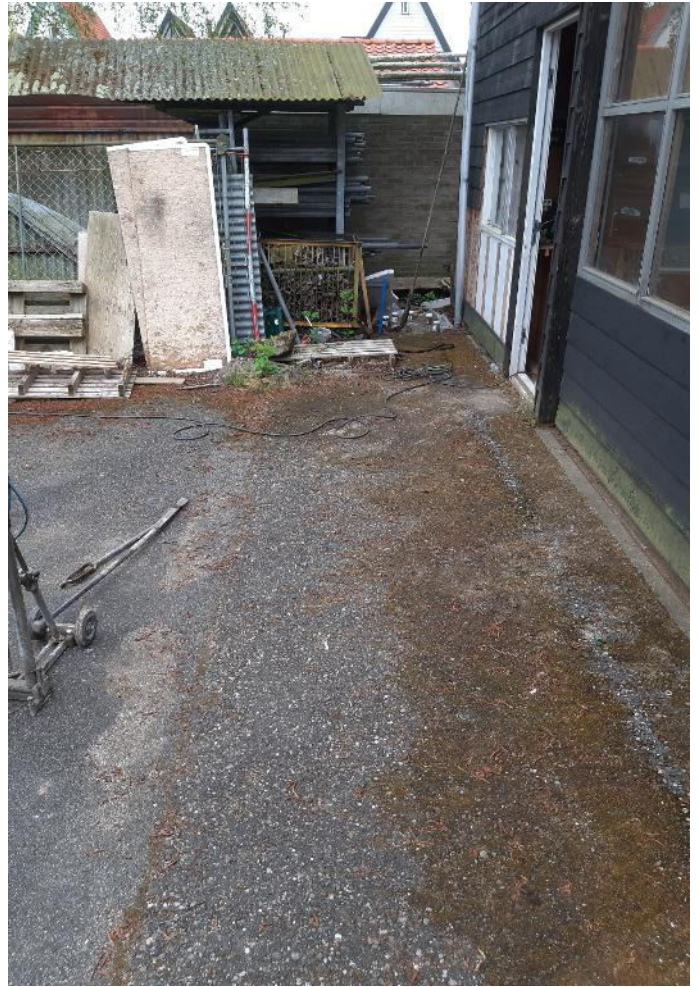
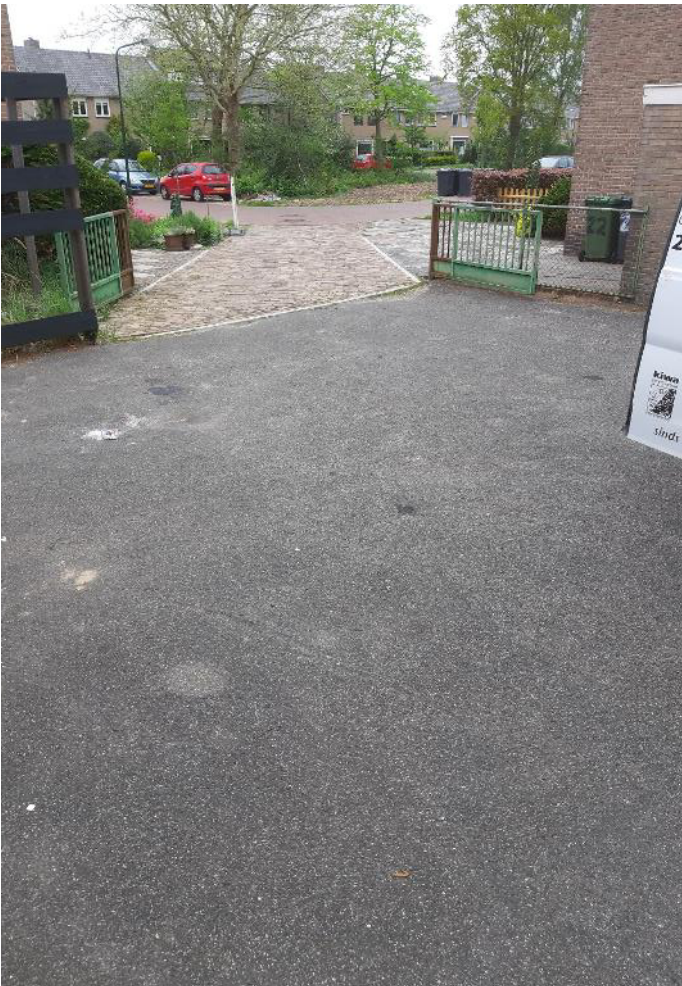
## BIJLAGE 6 FOTO'S HUIDIGE SITUATIE

De locatie bevindt zich in stedelijk gebied. Op de locatie bevindt zich een pand, dat in gebruik is als opslagloods. Het pand dateert, volgens de BAG viewer van het kadaster, uit 1960. Het bestaande pand zal worden gesloopt en (mogelijk) vervangen worden door woningbouw.

Uit beschikbare (lucht)foto's blijkt, dat een deel van de locatie voorzien is van verharding bestaande uit asfalt.
