# **VERKENNEND BODEMONDERZOEK**

**KENNEMERSTRAATWEG 423**

**te HEILOO**

Rapportnummer: 2020282

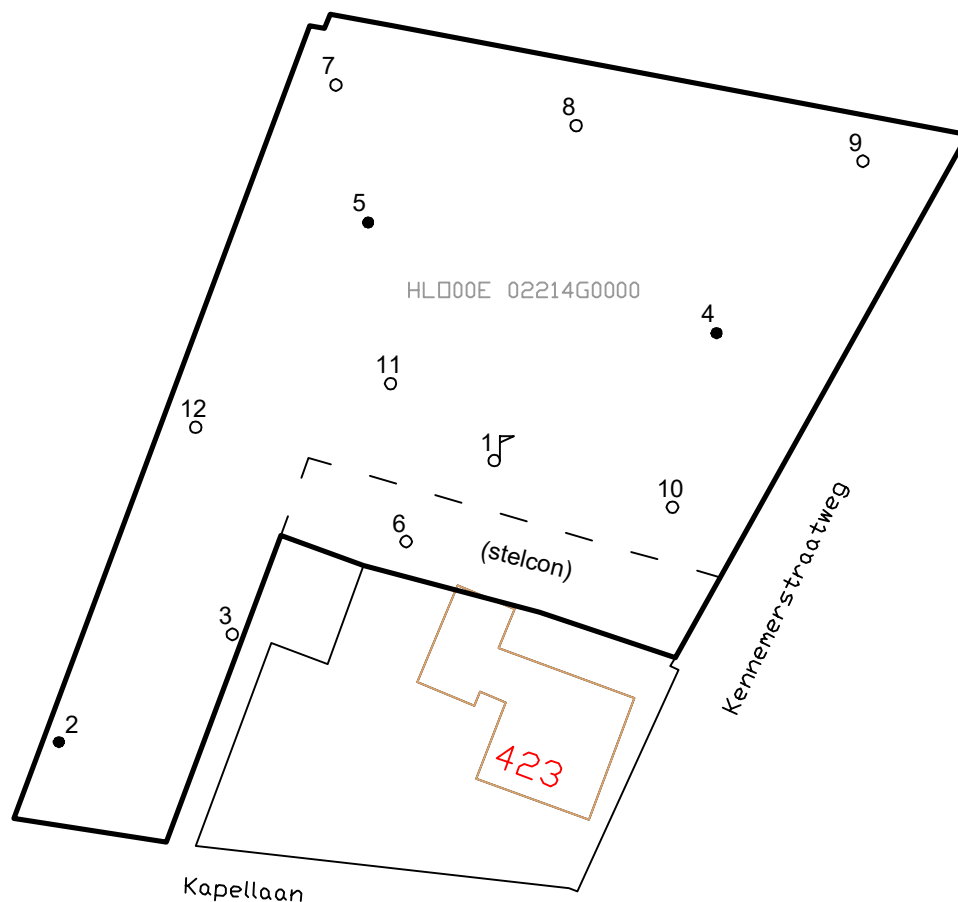
# BIJLAGE 2 LOKALE SITUATIE MET BOORPUNTEN

De boorpunten (1 t/m 12) zijn aangegeven op de situatietekening van bijlage 2. In bijlage 3 worden de beschrijvingen van de boringen, de peilbuis, de zintuiglijke waarnemingen en de monsternamen weergegeven. Zintuiglijk waarneembare afwijkingen ten aanzien van de aanwezigheid van bodemvreemde bijmengingen en de kleur van het bodemmateriaal zijn qua aard en mate beschreven.

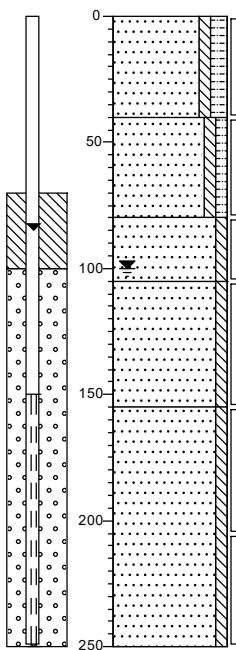
braak  
Zand, matig fijn, zwak siltig, matig humeus, donkerbruin  
Zand, matig fijn, zwak siltig, zwak humeus, bruin  
Zand, matig fijn, zwak siltig, bruin  
Zand, matig fijn, zwak siltig, grijs  
Zand, matig fijn, zwak siltig, grijs  
Zand, matig fijn, zwak siltig, grijs

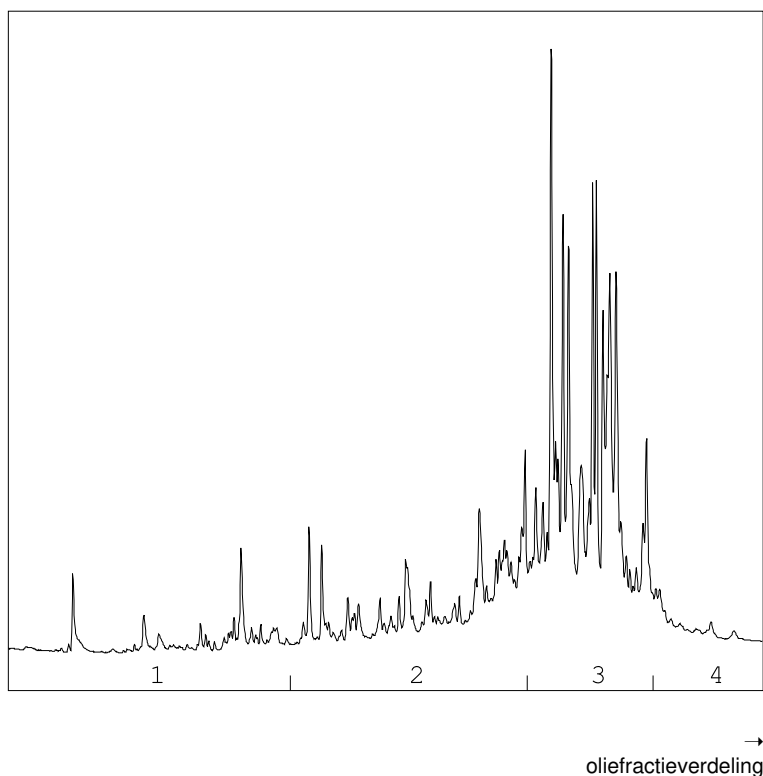
## OLIECHROMATOGRAM

**Monstercode** : 6348051  
**Uw Project** : 2020282-Ken423  
**omschrijving**  
**Uw referentie** : bg1 02 (0-50) 03 (0-50) 05 (0-50) 07 (0-50) 11 (0-50) 12 (0-50)  
**Methode** : minerale olie (florisil clean-up)

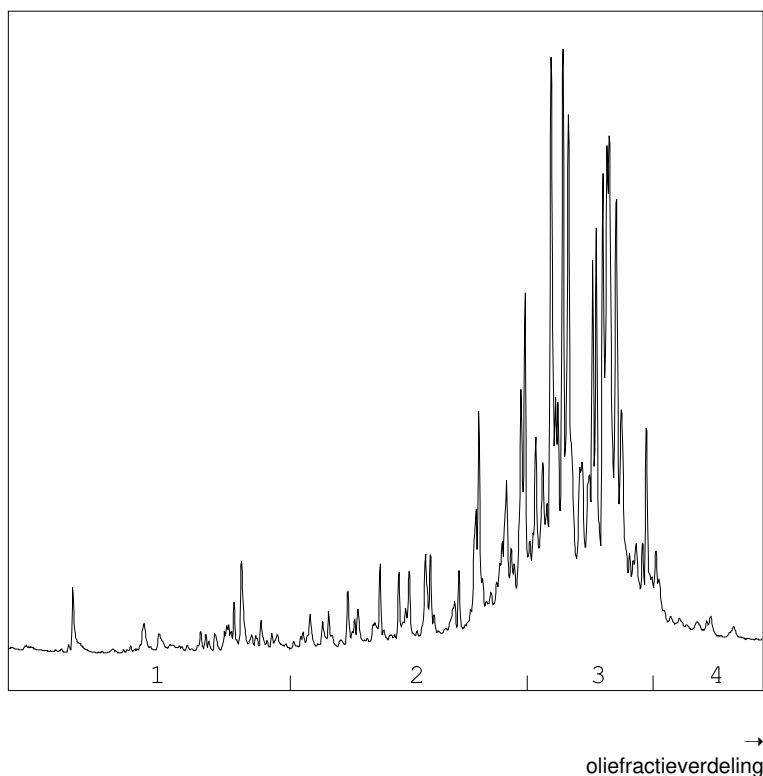
## OLIECHROMATOGRAM

**Monstercode** : 6348052  
**Uw Project** : 2020282-Ken423  
**omschrijving**  
**Uw referentie** : bg2 01 (0-40) 04 (0-45) 06 (0-50) 08 (0-50) 09 (0-50) 10 (0-50)  
**Methode** : minerale olie (florisil clean-up)
