Historisch onderzoek

Locatie: Gooische Hockeyclub te Hilversum

Auteur	G.G.H. van Lier
Verificatie	J.A.H. van Poppel
Autorisatie	J.A.H. van Poppel
Kenmerk	Gili3 16.0063
Projectnummer:	H.118109.2.4135.6041
Opdrachtgever:	Heijmans Infra B.V. regio Veenendaal
Datum	29 april 2016
Versie	1.0
Status	Definitief

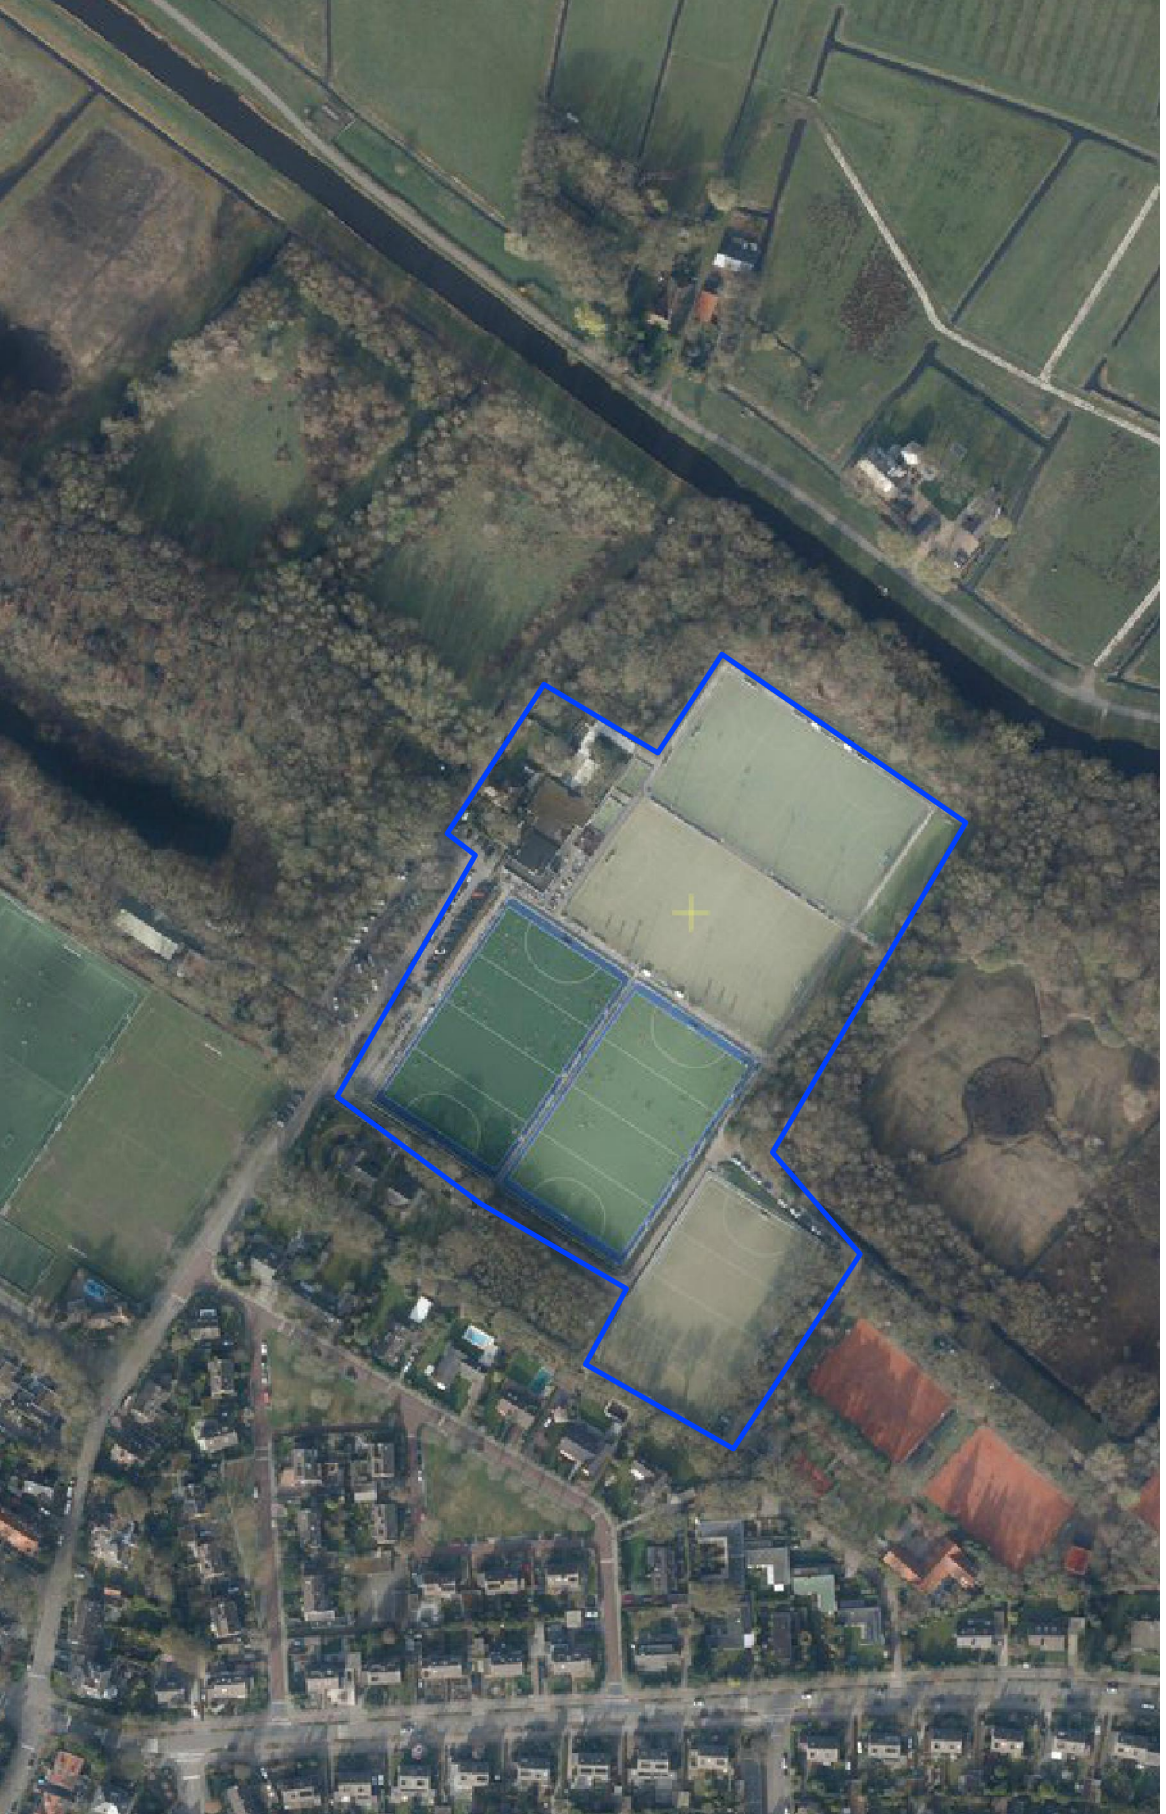
Bijlage 3: Luchtfoto

— Onderzoekslocatie

Om toch een beeld van de locatie te verkrijgen is met Cyclomedia en Google maps bekeken of er rondom geen bodembedreigende activiteiten hebben plaatsgevonden. Op basis van luchtfoto's en streetview zijn geen bodembedreigende activiteiten op het sportcomplex aangetroffen.

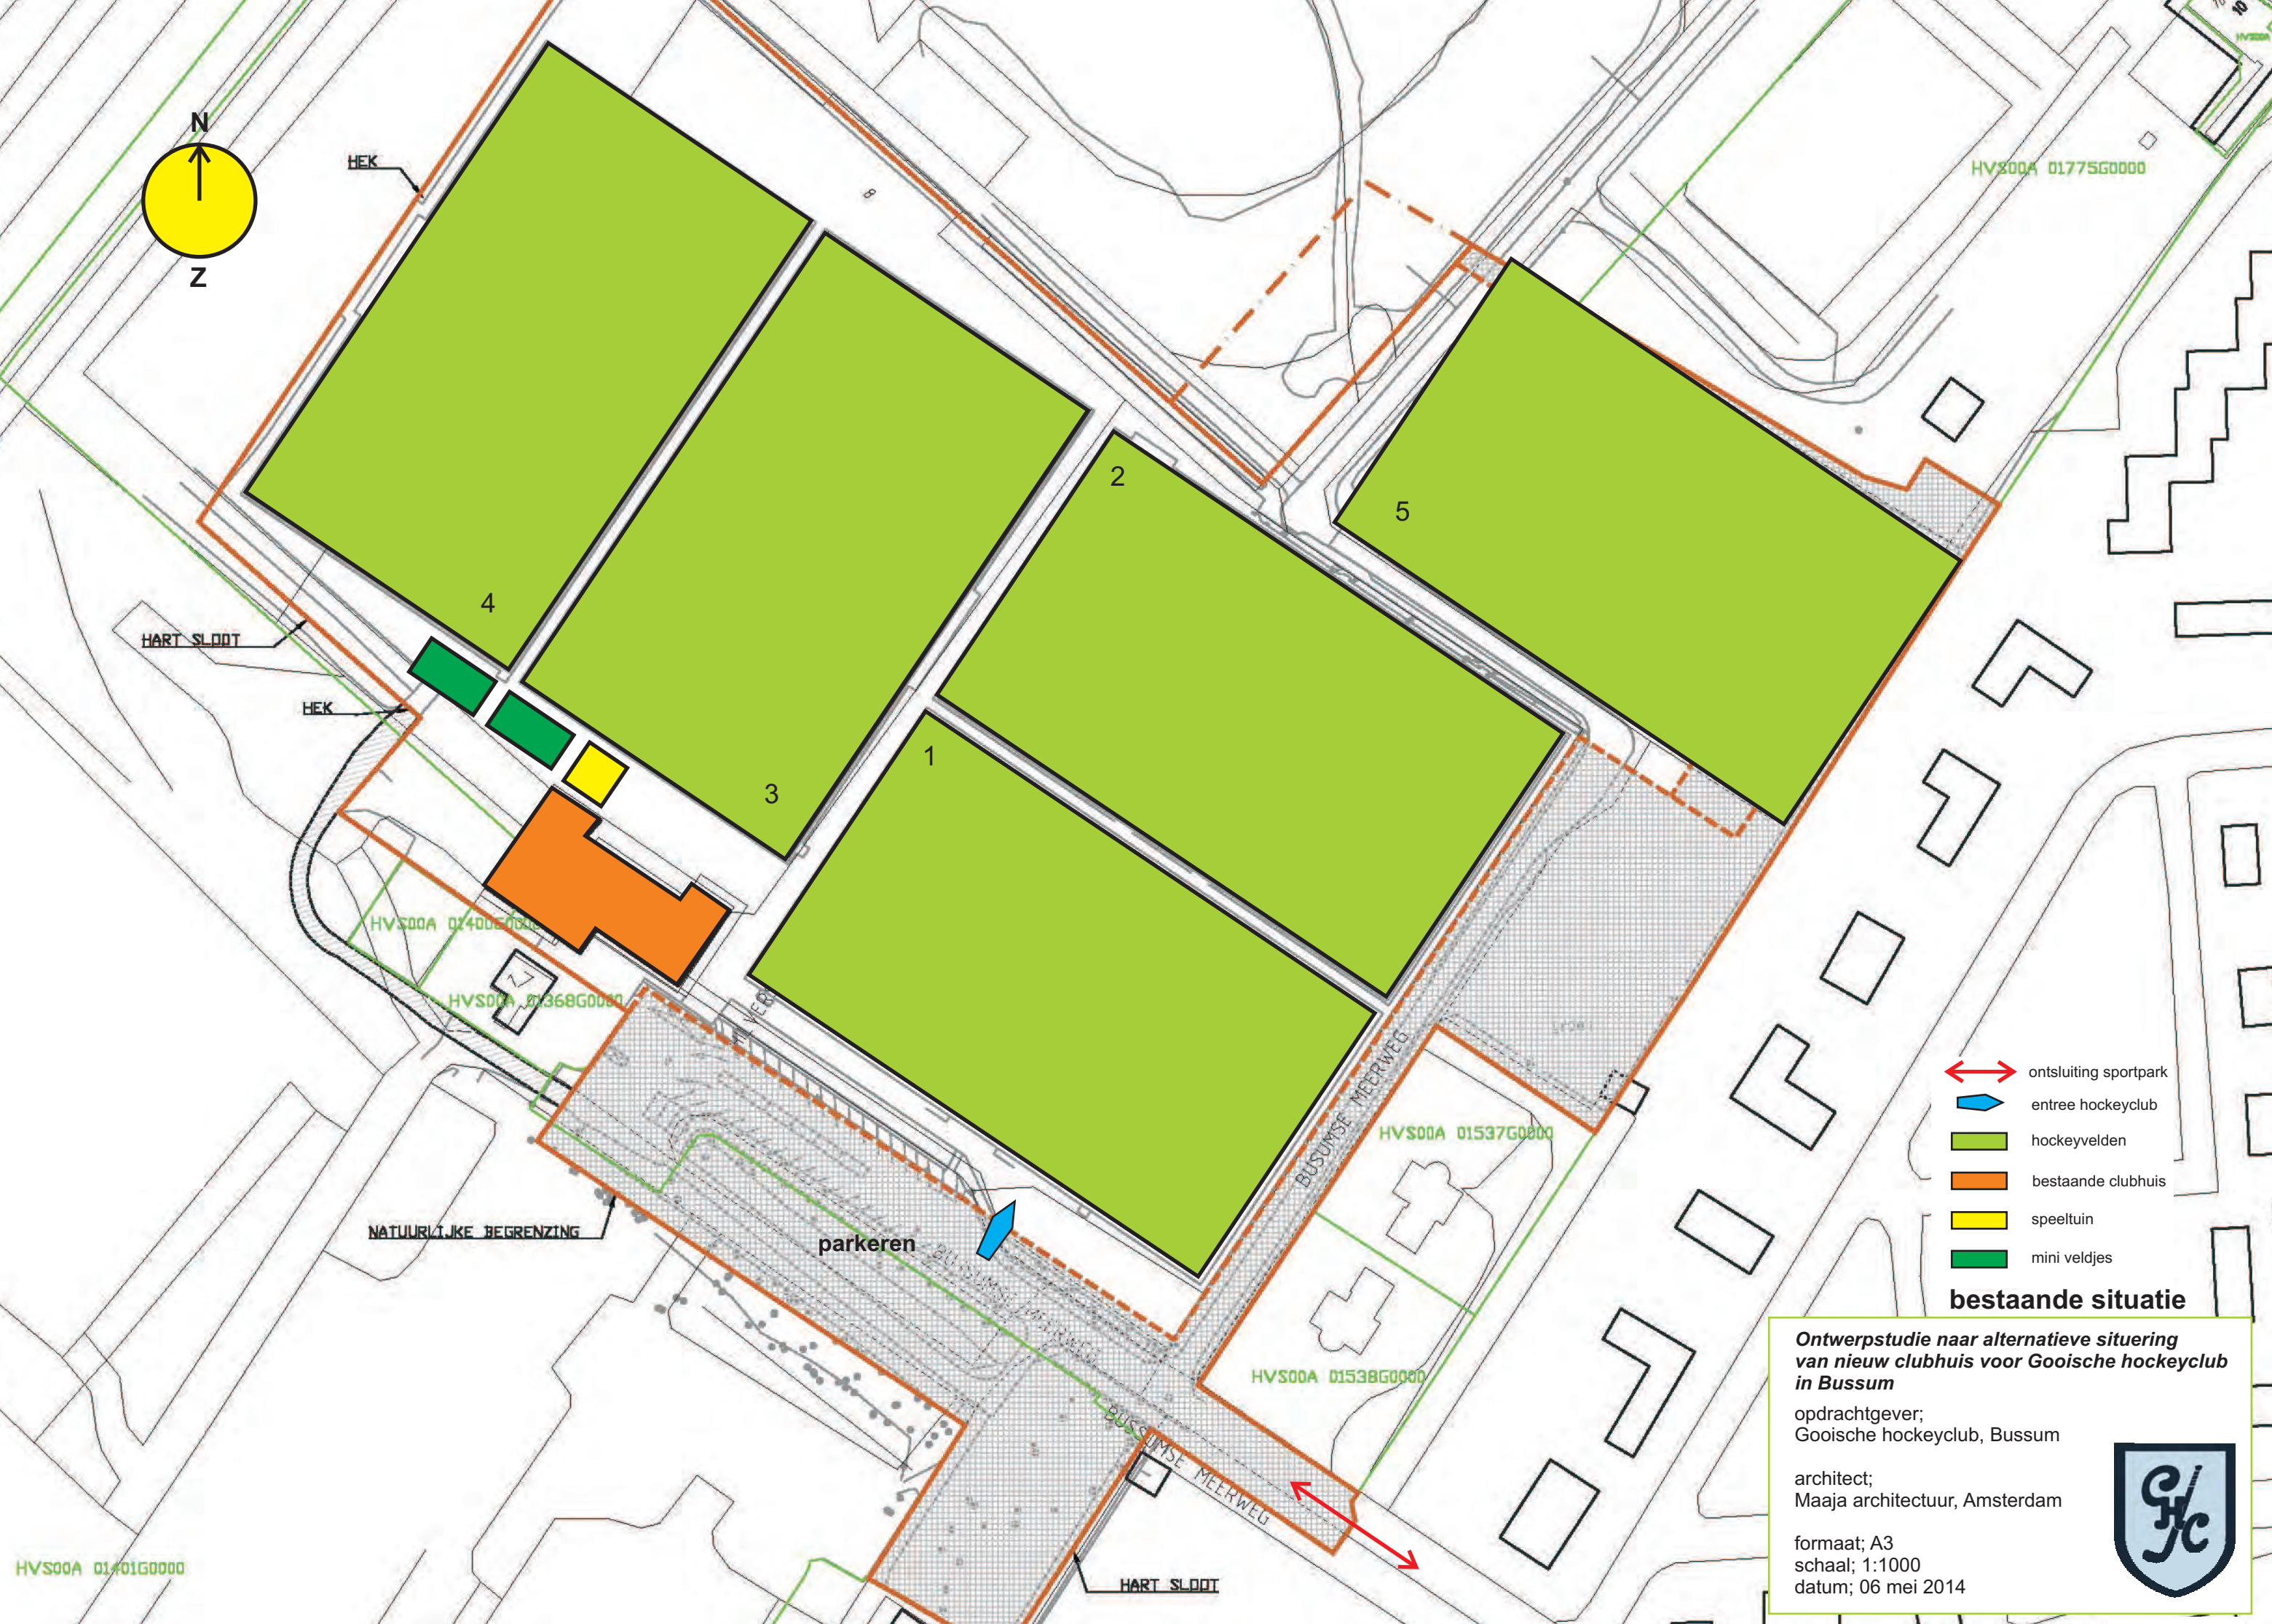
Bijlage 8: Schetontwerp Gooische Hockeyclub

- ontsluiting sportpark
- entree hockeyclub
- hockeyvelden
- bestaande clubhuis
- speeltuin
- mini veldjes

bestaande situatie

In de toekomst is het de bedoeling dat het sportcomplex van de Gooische Hockeyclub wordt hervormd. Hierbij wordt een nieuwe kantine aangelegd en worden er 2 nieuwe speelvelden gerealiseerd. De functie van het complex zal verder niet worden gewijzigd maar conform het beleid van de gemeente dient het bestemmingsplan te worden aangepast. De ontwerpschetsen zijn bijgevoegd als bijlage 8.
