# Controle geschiktheid vleermuizen

Buitenplaats Hoorneboeg, Hilversum

juni 2016

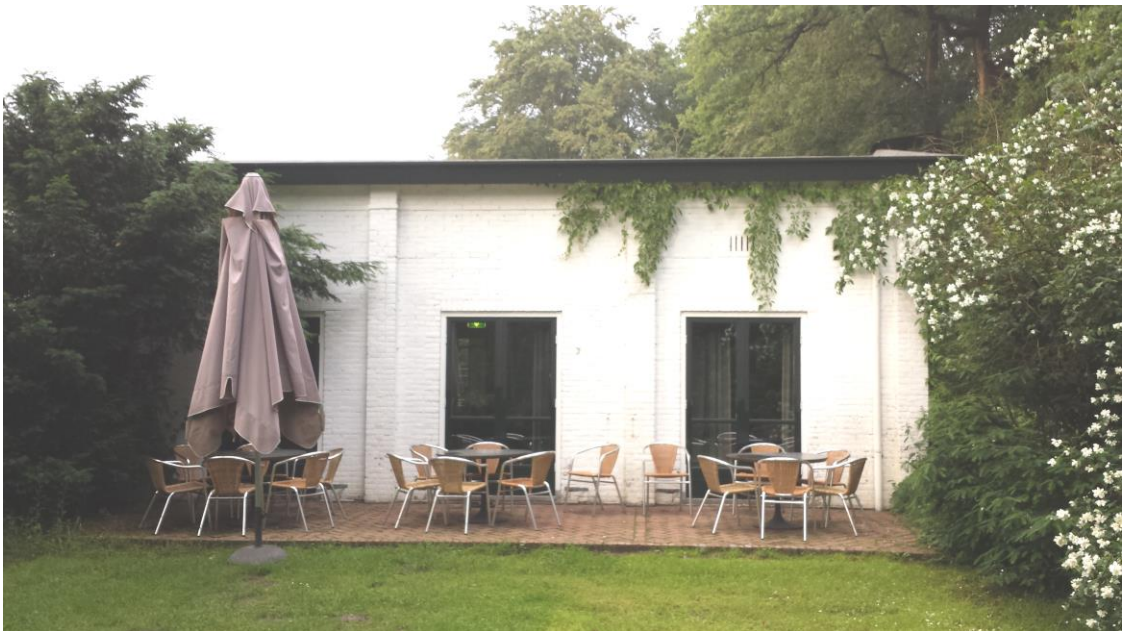
De bibliotheek is een vrij laag gebouw, van circa 5 meter hoog, met aan oost- en westkant muren van steen. De muur aan de zuidkant is ook van steen, met daarin grote ramen. De pui aan de noordzijde is grotendeels van glas. De stenen muren hebben waarschijnlijk overal een spouw. Deze spouw is voor vleermuizen lastig bereikbaar. Op één plek, aan de zuidzijde zitten twee roosters in de stenen muur. Het ene rooster is afgedekt met gaas en daardoor ontoegankelijk voor vleermuizen. Het andere rooster is wel toegankelijk en biedt vleermuizen mogelijk een toegang tot de spouwmuur (afbeelding 3). Voor vleermuizen is dit echter een zeer weinig aantrekkelijke toegang. Het rooster zit namelijk nabij een raam. Verder staat het rooster direct in verbinding met de zaal erachter. Licht en lucht gaan door het rooster van binnen naar buiten. Deze directe verbinding zorgt daarmee ook voor tocht door de openingen. Daarbij valt er licht door de opening wanneer de zaal in gebruik is. Het is onwaarschijnlijk dat vleermuizen een dergelijke opening als toegang tot de spouwmuur zullen gebruiken. Wat de opening verder weinig aantrekkelijk maakt is dat er een klimmende plant nabij het rooster groeit. Dit beperkt de ruimte die vleermuizen hebben om voor de opening te zwermen. Bij het rooster waren op de muur op geen enkele plek uitwerpselen van vleermuizen aanwezig.

Afbeelding 3. Zuidzijde bibliotheek met rooster dat toegang biedt tot spouwmuur.

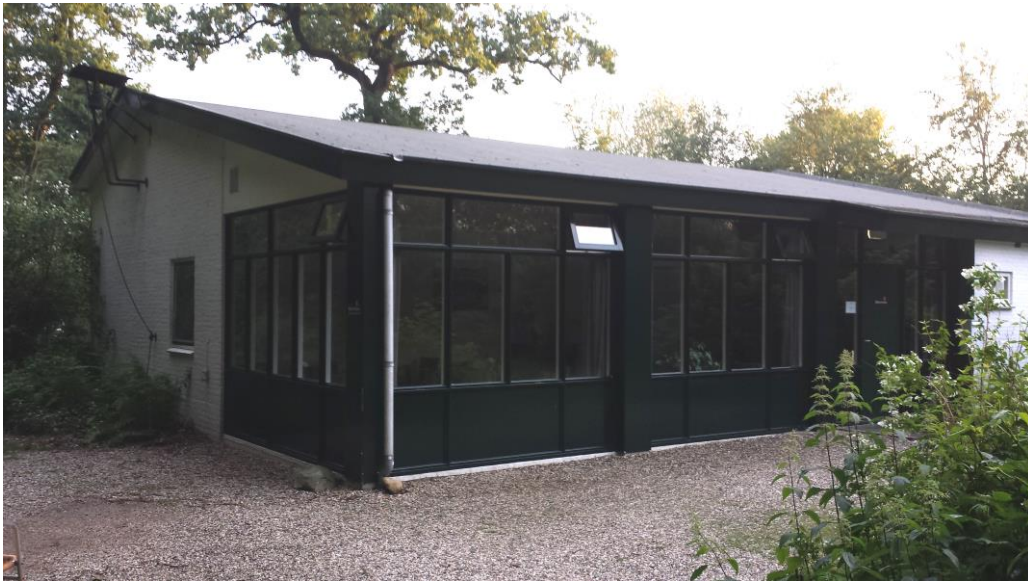
De spouwmuur is daarnaast mogelijk nog toegankelijk aan de oostkant, waar tussen de dakbetimmering en de muur een vrij brede kier zit. Deze kier is voor vleermuizen als opening niet zo geschikt omdat er op deze muur een klok is aangebracht. Deze klok hangt met een metalen frame aan de muur. Dit frame beperkt de mogelijkheden voor vleermuizen om bij de kier te zwermen. Daarbij kruipen vleermuizen liever naar boven wanneer ze een ruimte ingaan. In dit geval zouden ze vanaf de kier naar beneden de spouwmuur in moeten kruipen. Dit alles maakt deze opening als toegang tot de spouwmuur ongeschikt. Ook op deze muur werden geen vleermuisuitwerpselen aangetroffen.

Afbeelding 4. Noordoostkant van de bibliotheek.

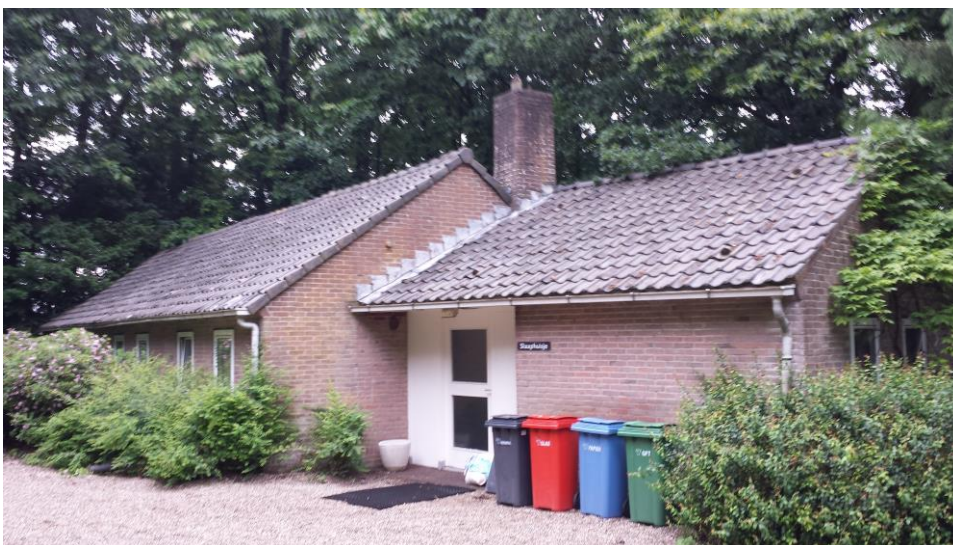
Ook bij het slaaphuisje zijn spouwmuuren aanwezig. Stootvoegen of andere toegangen tot de spouw ontbreken er echter. Wel is de spouw aan de kopse kanten van het gebouwtje via de bovenkant bereikbaar, via een smalle kier tussen de muur en de dakpannen. Omdat vleermuizen een holte van onderaf in kruipen, en niet van bovenaf, is het erg onwaarschijnlijk dat ze op deze wijze de spouwmuur als verblijfplaats zullen gebruiken. Daarbij is er voor vleermuizen aan de kopse kanten van het gebouwtje erg weinig ruimte om vrij uit te vliegen doordat er daar veel begroeiing aanwezig is. Op deze muren werden geen uitwerpselen van vleermuizen aangetroffen.

Afbeelding 5. Aan de kopse kanten van het slaaphuis is veel begroeiing aanwezig.
