## **Verkennend bodemonderzoek Mozartlaan 40 te Hilversum**

Definitief

| Auteur | mw. drs. ing. A. de Keizer | Kenmerk | BJ22 RAP20140606 |
| Vrijgave | ir. K. Termeer | Datum | 12-06-2014 |

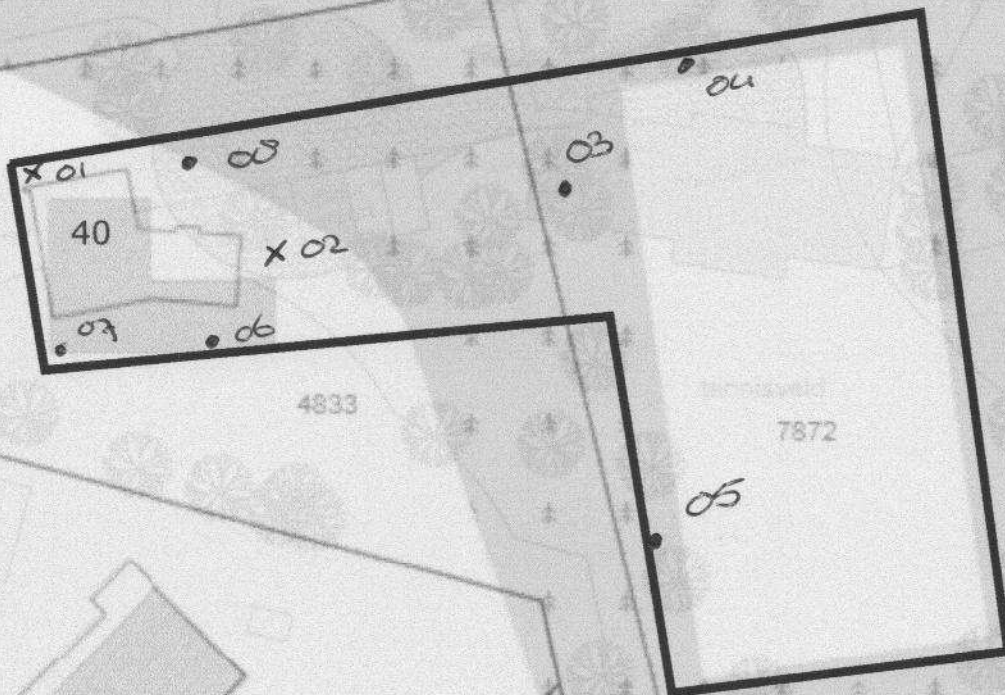
Onderdeel: Veldwerktekening

| <b>Omschrijving</b><br>Project: Mozartlaan 40 Hilversum<br>Projectcode: BJ22<br>Type onderzoek: verkennend/nader bodemonderzoek<br>Aanvrager: AK<br>Vakgroep: bodemkwaliteit | | <b>Doel veldwerk</b> | | | | | | | | | | | | | |
|---|---|---|---|---|---|---|---|---|---|---|--|---|---|---|--|
| <b>Verslag veldwerk</b><br>Datum uitvoering: 25.5.14.<br>Veldwerk af? De vries (marvin bv) (ja/nee)<br>zo nee, nog te verrichten:<br>OPMERKINGEN en afwijkingen t.o.v. BRL:<br>uitgevoerd volgens tekening. | | | | | | | | | | | | | | | |
