## VOORMALIGE AVRO-STUDIO STUDIOGEBOUW 1

'S-GRAVELANDSEWEG 52  
HILVERSUM

WAARDESTELLING

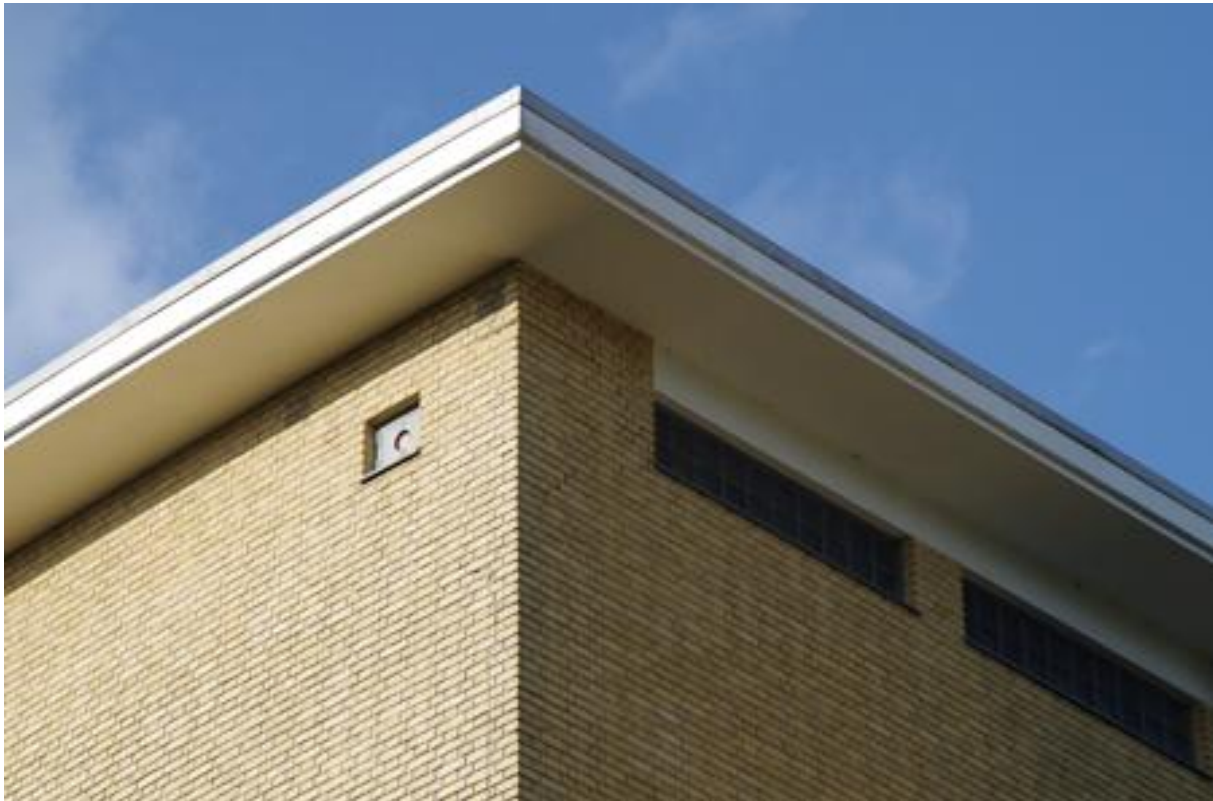
Detail gevel studio 2.

De gevels van Studiogebouw 1 zijn opgetrokken in gele baksteen in kruisverband. In de zijmuren van het bouwdeel met de concertstudio is de verticale staal-/betonconstructie in het metselwerk zichtbaar gelaten. Daar waar zich in het gebouw studio's bevinden zijn de gevels

grotendeels gesloten (blind). Alleen aan de bovenzijde zit een smalle vensterstrook van glastegels. De verschillende typen vensters in het gebouw zijn in staal uitgevoerd en voorzien van betonnen lateien en stalen lekdorpels. Een aantal vensters is later geplaatst, met name aan de oostzijde (achterzijde) op de begane grond. Sommige vensters of puiken zijn aangepast. Dit is onder meer het geval op de eerste verdieping aan de achterzijde en aan de voorzijde bij het balkon van het tussenlid.

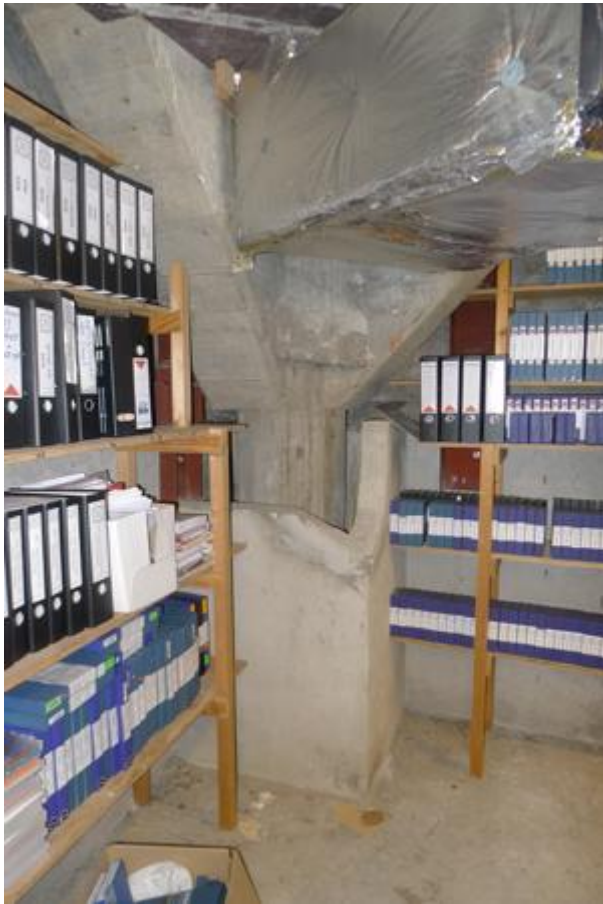
Detail van de betonnen constructie op de tussenverdieping onder de oude jazzband-studio (studio 2).

Het Studiogebouw 1 van de AVRO uit 1933-'36 van Merkelbach en Karsten was de eerste studio waarbij een volledige doos-in-dooconstructie werd gerealiseerd. De constructie is van gewapend beton, baksteen en staal. Daarbinnen zijn om akoestische redenen zowel de grote concertstudio (studio 1) als ook de kleinere studio's (studio 2, 3, en 4)<sup>2</sup> op afzonderlijke betonnen funderingen gebouwd waardoor bij alle het principe van een doos in een doos is ontstaan. De wanden van studio 3 en studio 4 zijn van baksteen, die van studio 2 deels van beton en deels van baksteen. De 'dozen' zijn geluiddicht (dat wil zeggen er kunnen geen geluiden van buiten naar binnentreden en andersom kunnen geluiden vanuit de studio's niet in de rest van gebouw doordringen). Ook daglicht is buitengesloten.

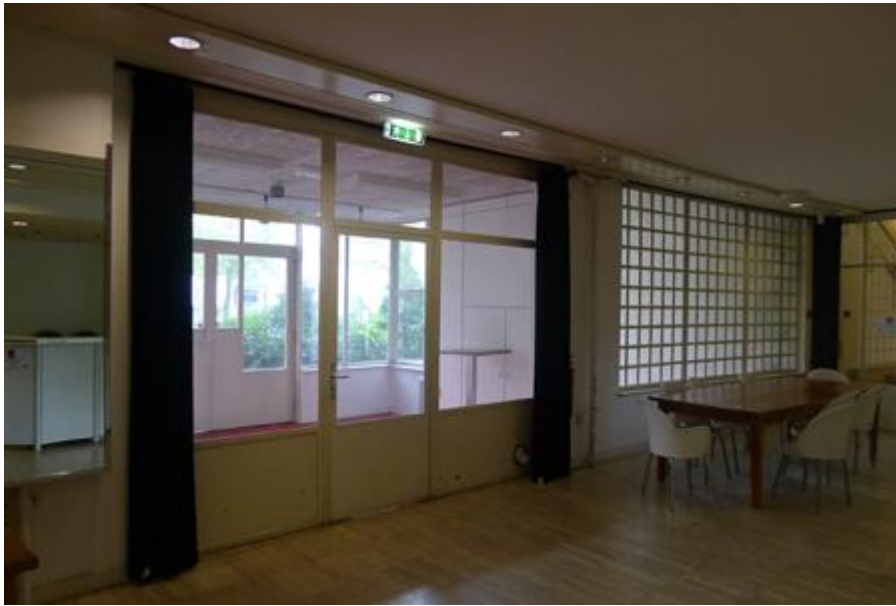
Voormalige garderobe op de begane grond met (latere) vloer van travertin en pui met glastegels.

De travertinvloer in de grote entreehal en garderobe op de begane grond is niet uit de bouwtijd. Wel oorspronkelijk zijn diverse granitovloeren van kleinere ruimten, en in granito uitgevoerde plinten van diverse trappen en de van geverfde (gas)pijp vervaardigde

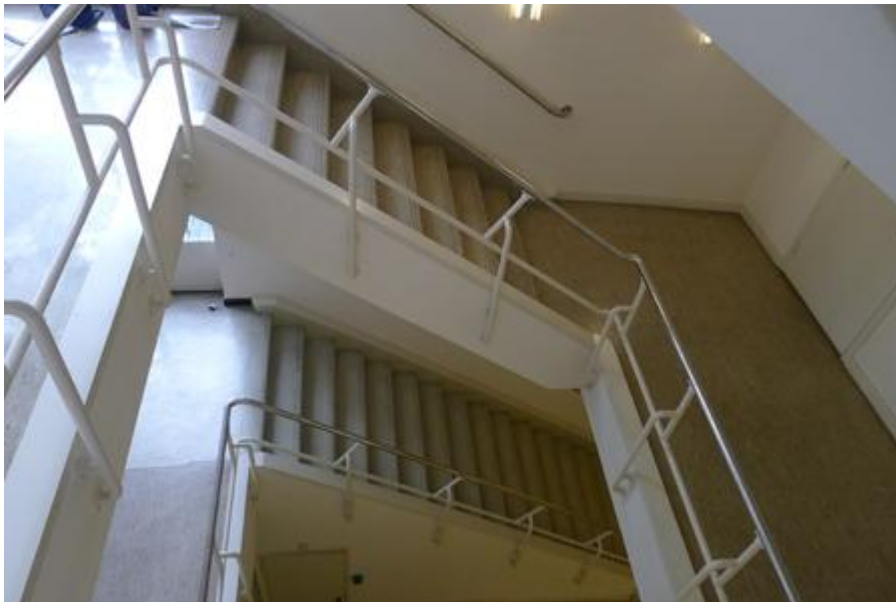
Hoofdtrappenhuis.

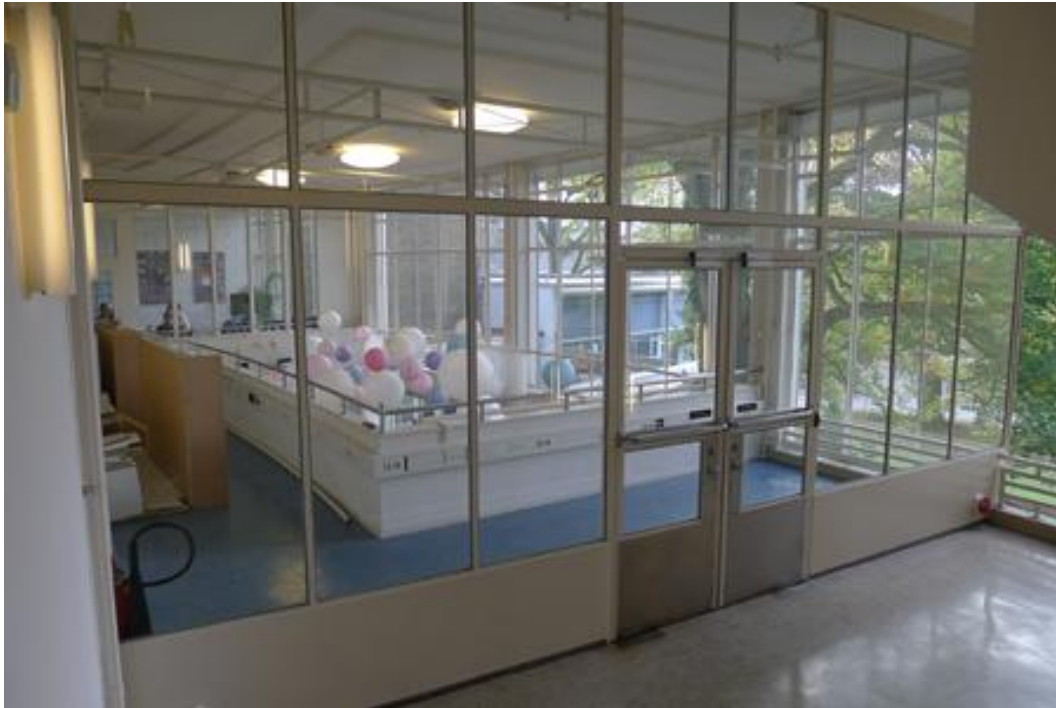
Door middel van glazen scheidingswand afgescheiden voormalige koffieruimte voor orkestleden rond een vide.

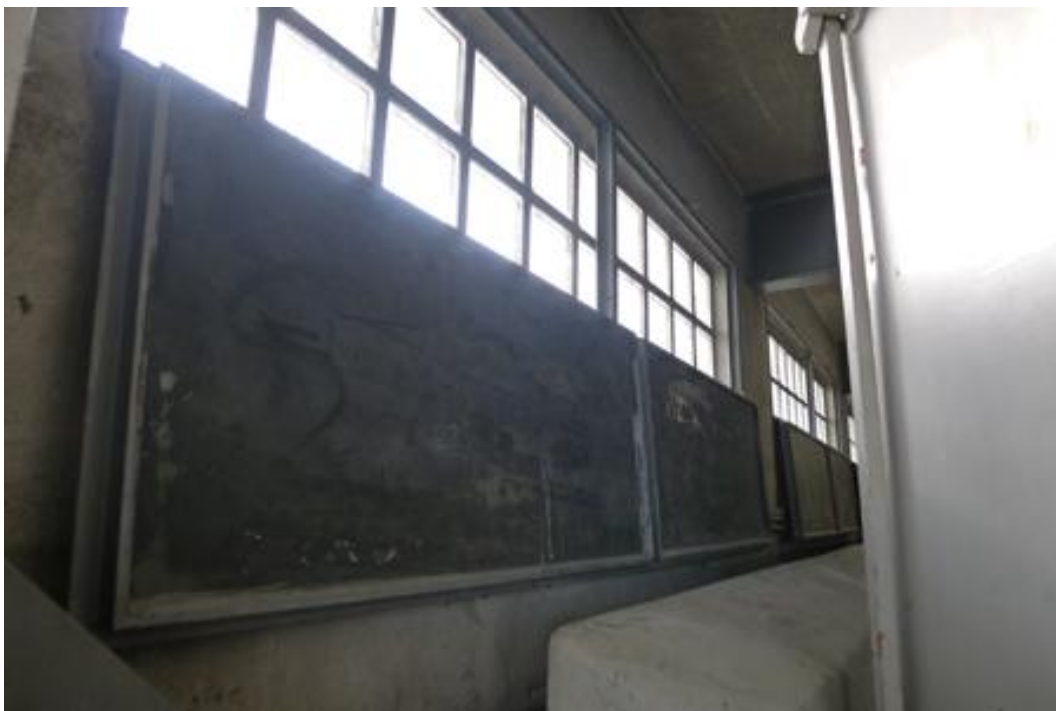
Vensterstrook met glastegels en extra stalen binnenraam, waarschijnlijk bedoeld om geluid van buiten tegen te houden.

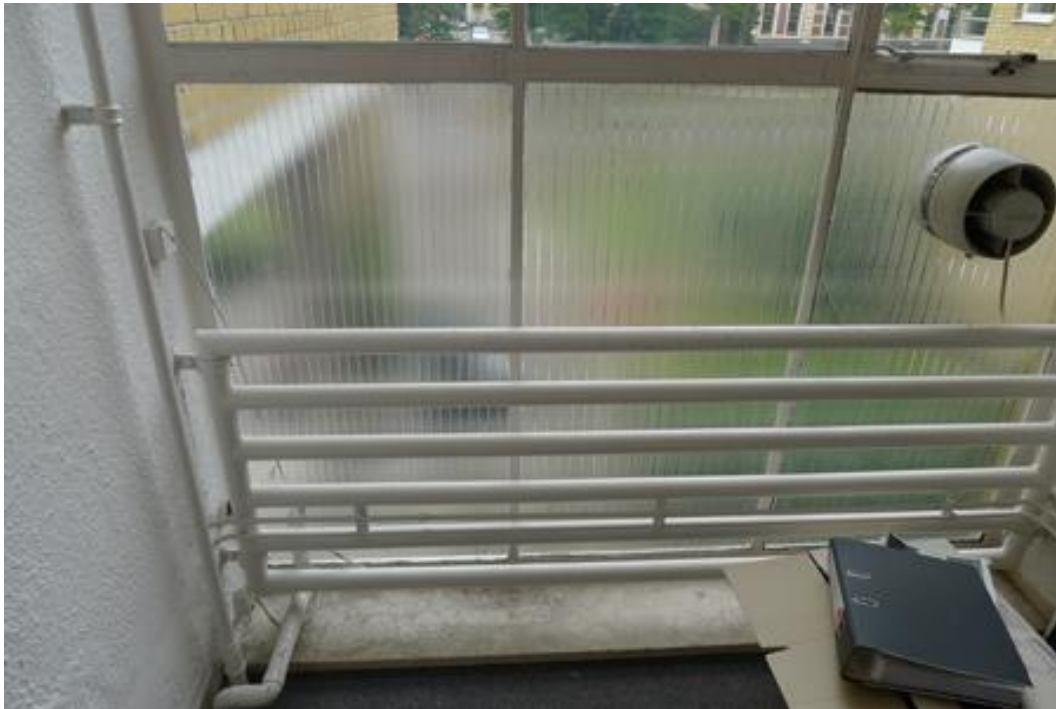
Verwarmingselement uit de bouwtijd van stalen buizen bij de glazen pui van een van de voormalige trappenhuizen aan de westzijde.

trapleuningen met verchroomde handleuning. Behouden zijn ook een aantal uit de bouwtijd daterende radiatoren, vervaardigd door de radiatorfabriek Karbo uit Bussum, en uit buizen samengestelde verwarmingselementen, ter plaatse van diverse glaspuien in de gevels.

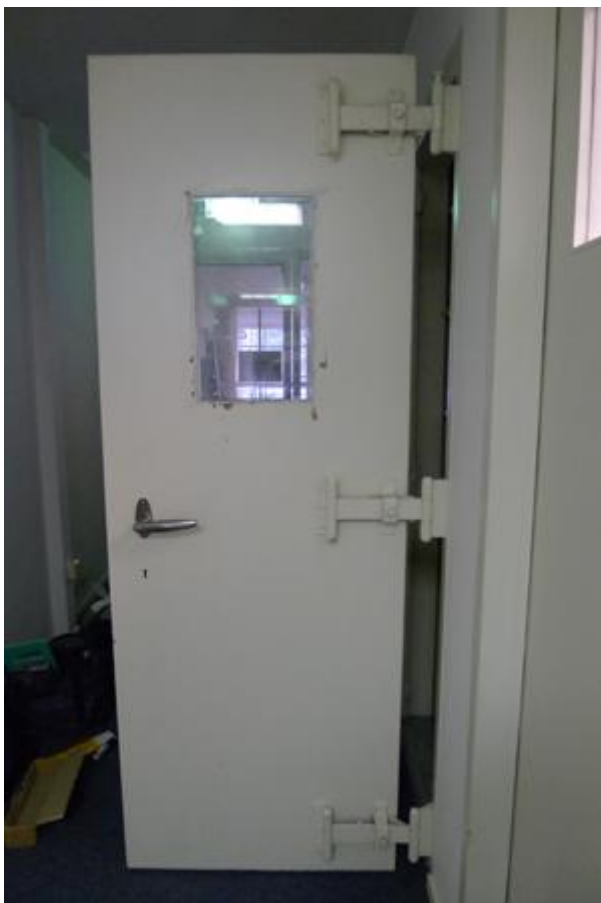
Hergebruikte/verplaatste stalen deur.

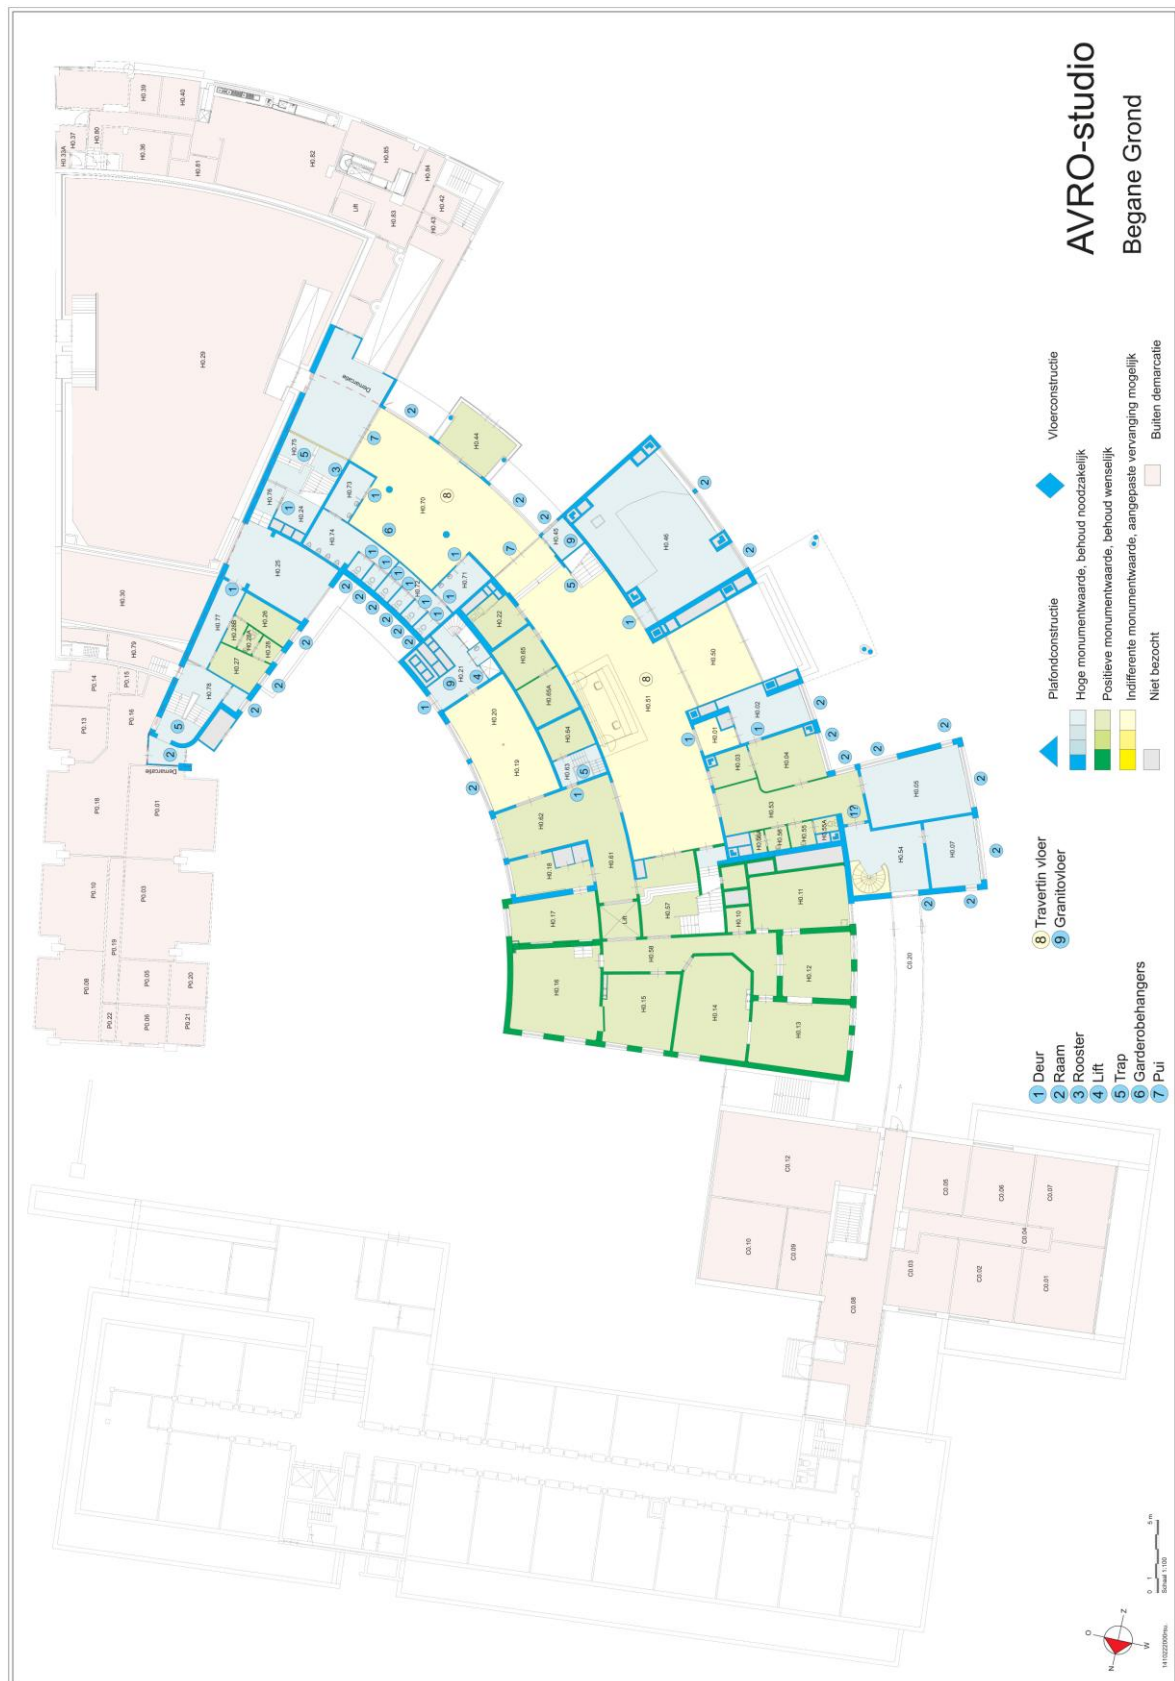
# BEGANE GROND

Waardering in geschematiseerde plattegrond, incl. genummerde waardevolle elementen.

- 1 H0.77 deur naar H0.25
- 2 H0.78 stalen raam
- 3 H0.27 en H0.26 stalen raam
- 1 H0.24 deur naar vml. werkkast
- 5 H0.78 betonnen trap met stalen leuning (trapbekleding modern = tapijt)
- 5 H0.75 betonnen trap met stalen leuning (trapbekleding modern marmoleum?)
- 6 H0.70 restant garderobe
- 7 H0.70 en H0.75 pui tussen geplaatst 1988?
- 8 H0.70 vloer travertin (niet oorspronkelijk)
- 2 H0.70 2x stalen pui met glastegels (middelste pui vervangen door nieuwe pui met deuren naar in 1988? Aangebouwd portaal H0.44)
- 1 H0.71/H0.72 en H0.73/H0.74 deuren toiletten
- 2 H0.71/H0.72 4 stalen wc-raampjes achtergevel
- 2 H0.73/H0.74 2 stalen wc-raampjes achtergevel
- 3 H0.73 metalen ventilatierooster (in muur trappenhuis H0.75)  
[toegangsdeuren naar portaal toiletten verplaatst]

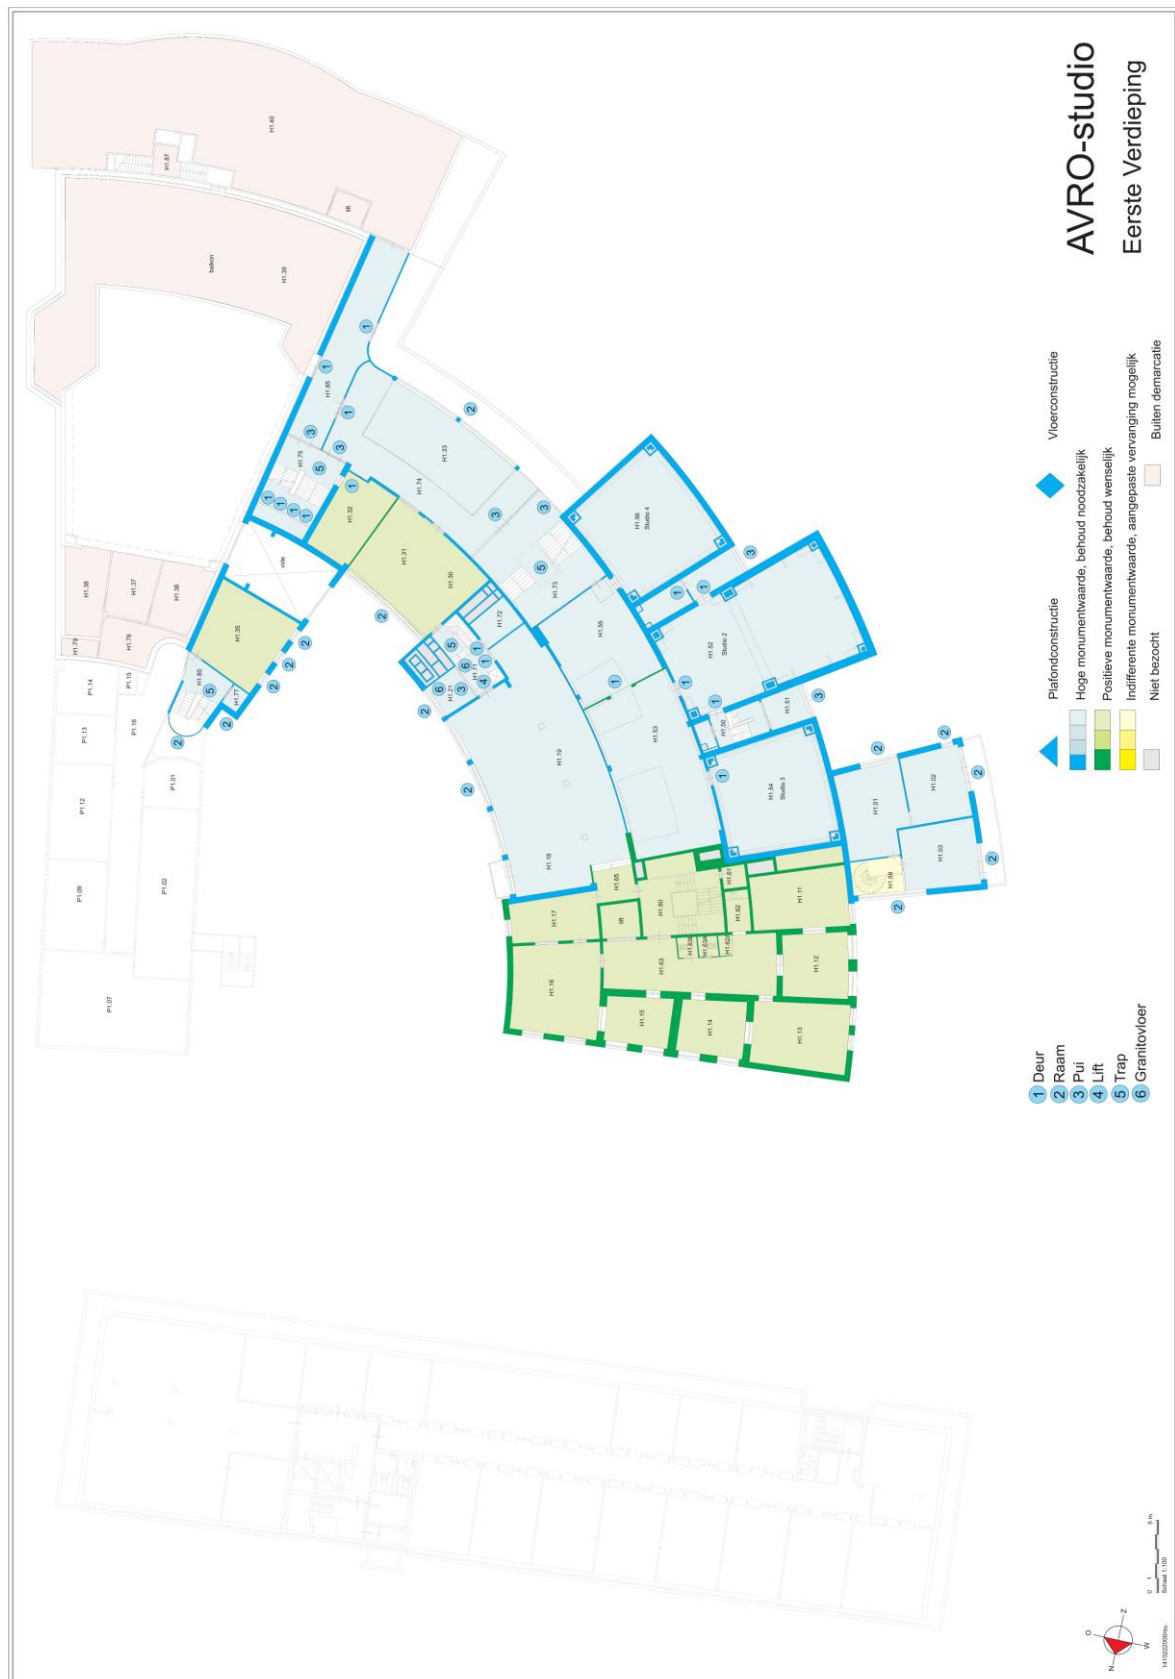
## EERSTE VERDIEPING C.Q. TUSSENVERDIEPING

Waardering in geschematiseerde plattegrond, incl. genummerde waardevolle elementen.

- 2 H1.80 stalen raam
- 5 H1.80 betonnen trap met stalen leuning (trapbekleding modern = tapijt)
- 2 H1.35 3 x stalen raam
- 5 H1.75 betonnen trap met stalen leuning en verchroomde handlijst; 'rubber' trapbekleding

- 1 H1.75 4 stalen deuren van kasten op trapbordes
- 1 H1.75 naar H1.32 hergebruikte oude deur
- 3 H1.75 naar H1.85 pui met 2x dubbele deur; nagemaakt
- 1 H1.85 deur naar H1.74 als onderdeel glazen wand

- 2 H1.33 stalen glaspuien gevelzijde (in het midden gewijzigd van vouwdeuren naar ramen; oorspronkelijk materiaal)
- 3 H1.74 glazen binnen pui met deuren

- 3 H1.73 deuren naar balkon
- 2 H1.30 en H1.31 stalen ramen; v.v. latere vensterbanktegels na wijziging borstwering
- 1 H1.55-H1.53 en H1.54 en H1.52 stalen deuren/luiken naar tussenverdieping onder studio 2 en 3; die naar H1.56 onder studio 4 is vervangen door groter houten kozijn

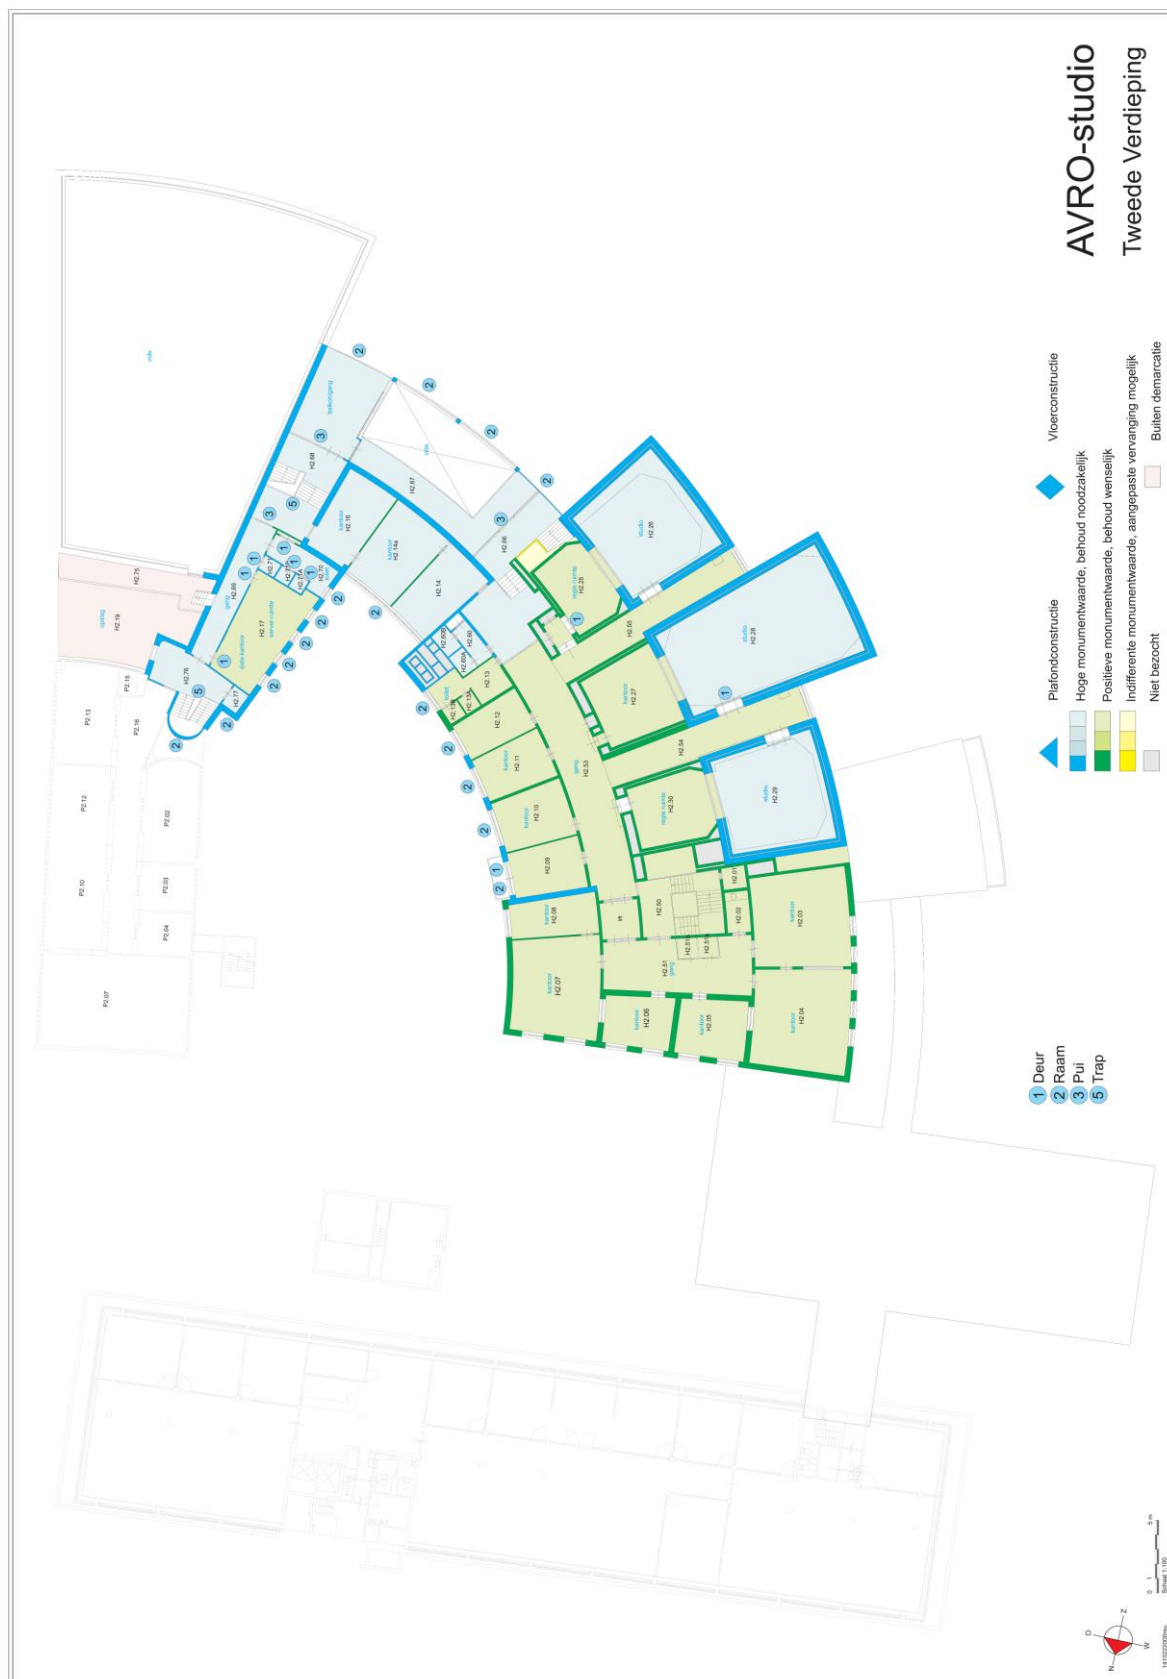
## TWEDE VERDIEPING

Waardering in geschematiseerde plattegrond, incl. genummerde waardevolle elementen.

- 2 H2.76 stalen raampartij, zie ook lagere verdiepingen
- 5 H2.76 betonnen trap met stalen leuning op granito trapboom (trapbekleding modern = tapijt)
- 2 H2.77 stalen wc-raam [NB als ook ondergelegen verdiepingen!]

- 2 H2.17 5 stalen ramen
- 1 H2.17 2 x deur
- 2 H2.70 stalen raam
- 1 H2.70 stalen deur meterkast
- 1 H2.70 wc-deuren
- 1 H2.71 stalen deur (herplaatst)
- 3 H2.69 pui aan eind van de gang, verplaatst

- [H2.16 deur naar voormalige stemkamer is vernieuwd, wel oude plek]
- z.n. H2.68 stalen luik naar kruipruimte onder voormalige stemkamer orkest
- 3 H2.68 stalen pui; deels gewijzigd bij ongenummerde ruimte

- [H2.67 houten pui nieuw]
- 2 H2.?? (balkon/gang), H2.67, H2.66 stalen raam gevel 4-delig
- 5 H2.66 betonnen trap met stalen leuning en verchromde handlijst; trapbekleding 'rubber', top plint 2 lagen vinyl, eronder hout; houten afdeklijst; hoe oorspronkelijke afwerking/materiaal is geweest nagaan; ook granito trapboom/plint?

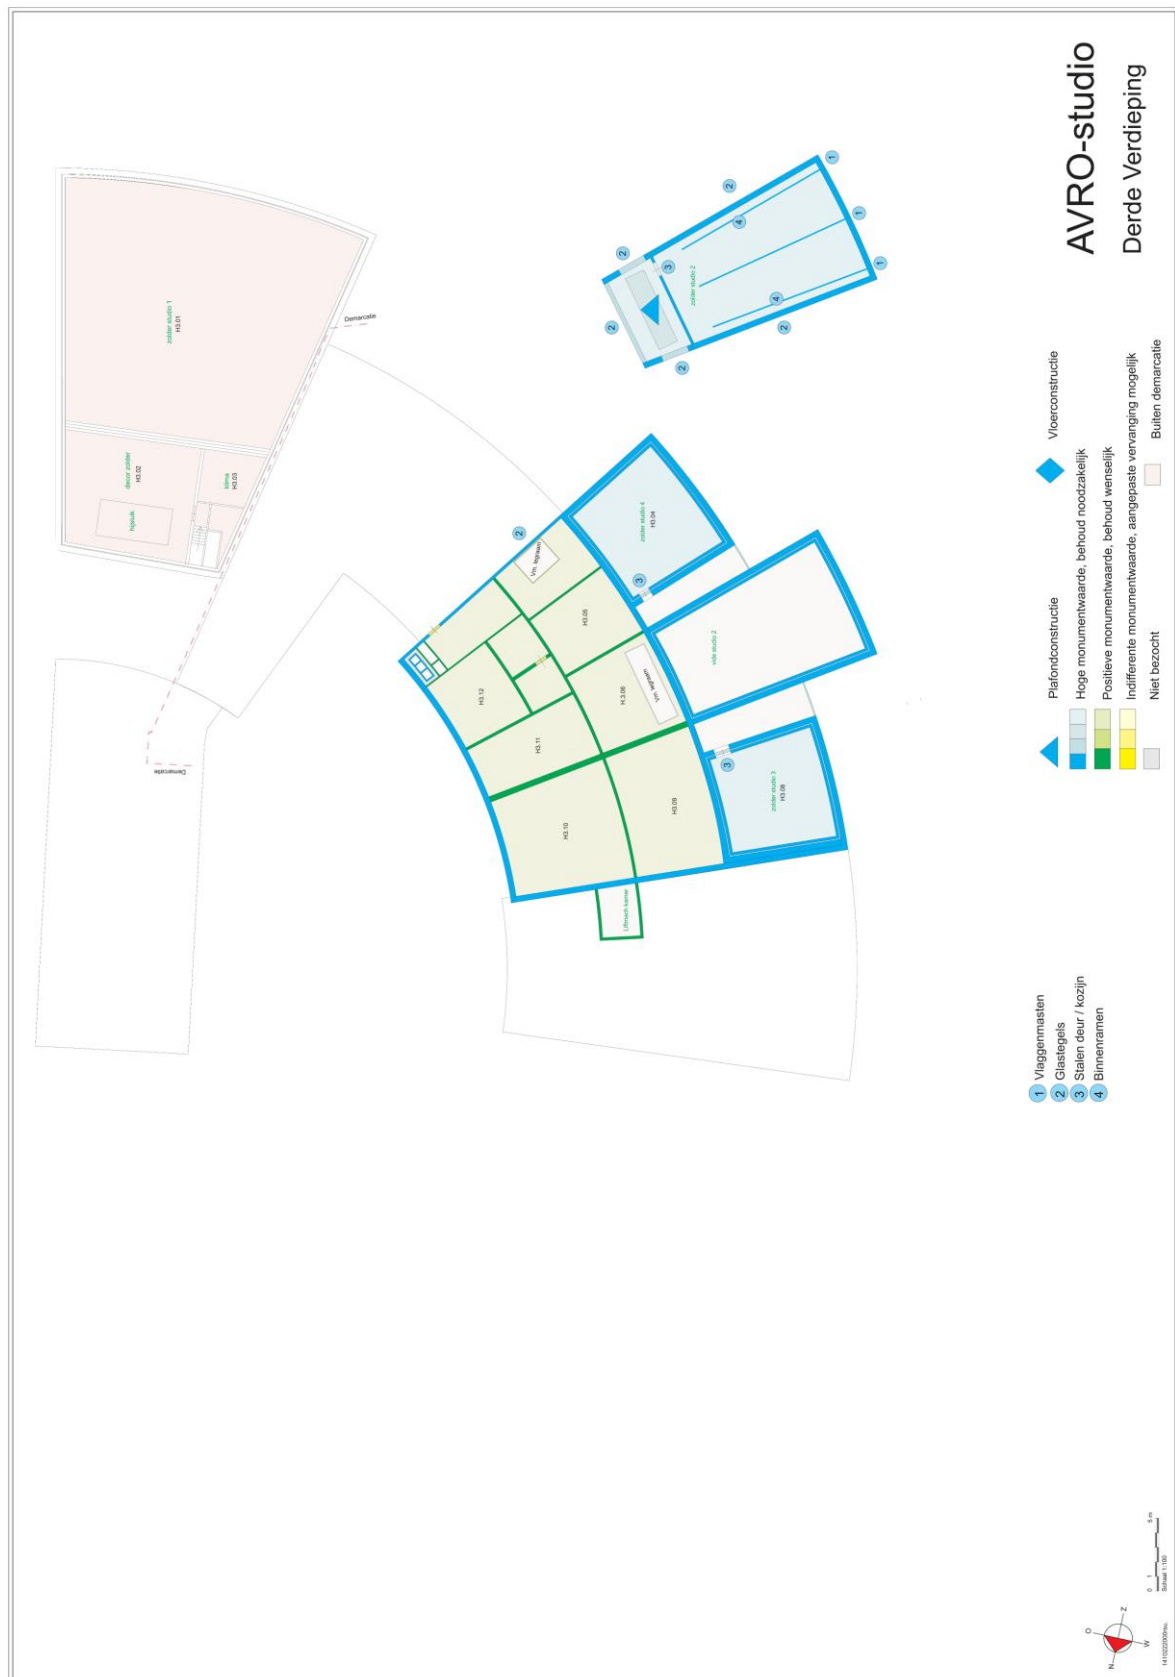
## DERDE EN VIERDE VERDIEPING

Waardering in geschematiseerde plattegrond, incl. genummerde waardevolle elementen.

- 2 in westgevel twee horizontale stalen ramen met glastegels (ontbreken op tekening)  
NB oorspronkelijke grote stalen ramen met metselwerk dichtgezet
- 3 stalen luiken (geluiddicht) naar zolder boven studio 3 en 4 kruipruimten boven betonnen doos)
