## **Godelindeweg 15 te Hilversum**

Milieuhygiënisch vooronderzoek  
Verkennd bodemonderzoek

Kenmerk : 1809L803/PMU/rap1  
Datum : 12-02-2019

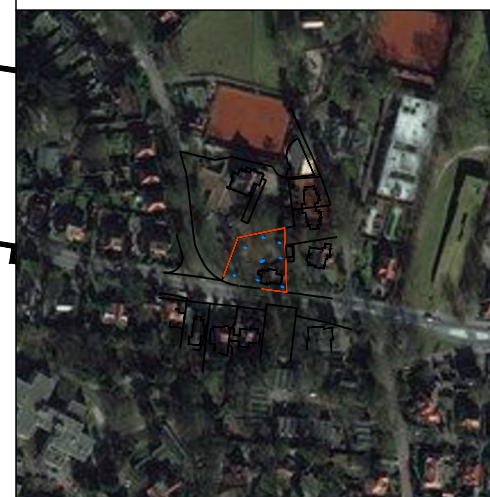
**BIJLAGE 3**  
SITUATIE TEKening

Een samenvatting van de tijdens het veldonderzoek uitgevoerde werkzaamheden is opgenomen in de navolgende tabel. De posities van de genoemde meetpunten zijn weergegeven op de situatietekening die in bijlage 3 is opgenomen.
