VERKENNEND BODEMONDERZOEK  
FLATS ERFGOOIERSTRAAT  
HILVERSUM

| Projectnummer | 14 - 2076 |
| datum: | 7 juli 2014 |

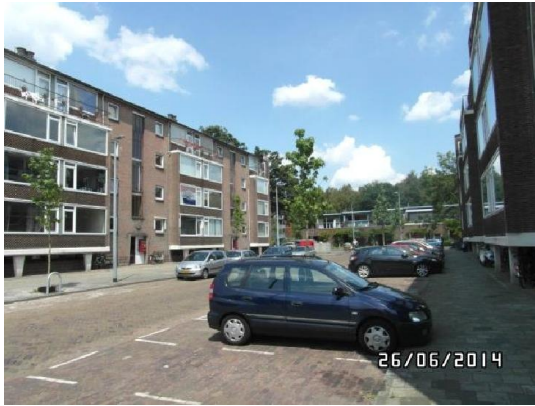
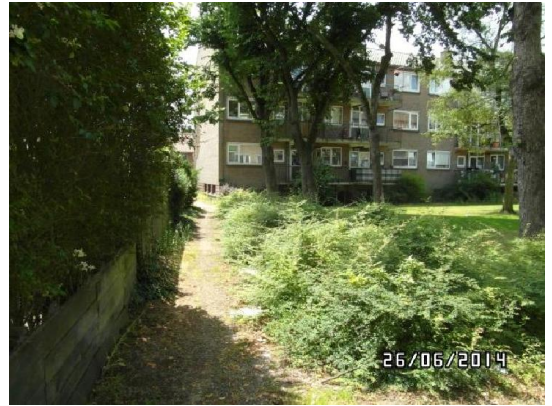
ontluchting

Er zijn bij Gemeente Hilversum geen voormalige of huidige onder- of bovengrondse tanks bekend. Er zijn echter op twee locaties ontluchtingsbuizen aangetroffen, enkele meters hoog tegen de buitengevel van de flats. Deze zijn : Van Dijkstraat 77 en Erfgooierstraat 687. De locaties van de buizen zijn aangegeven in de tekening in bijlage E. Een foto daarvan is te vinden in bijlage D.

Er zijn ter plaatse van de twee ontluchtingen voor de volledigheid diepe boringen gezet, tot een diepte tenminste 4.0 m-mv.

Visueel is in de grond ter plaatse van de twee ontfluchtingen geen olie waargenomen.

Visueel is in de grond ter plaatse van de twee ontluichtingen tegen de buitengevel van twee flats geen olie waargenomen.

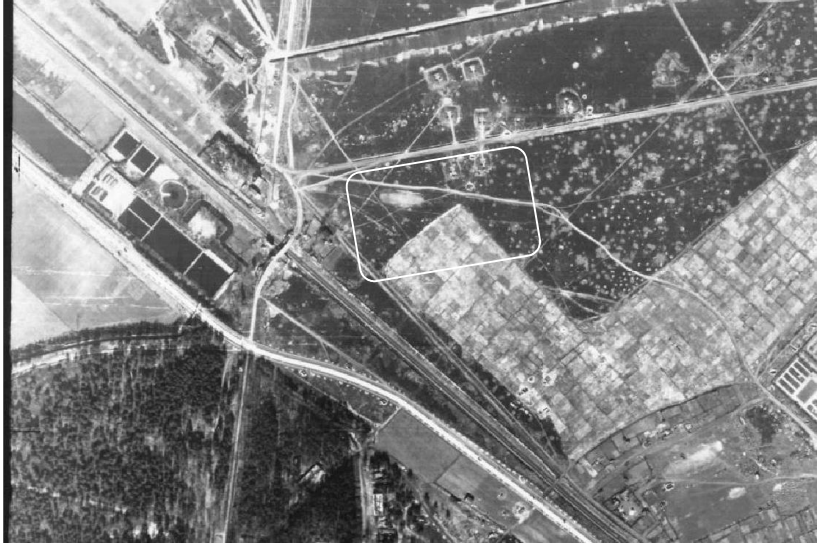
luchtfoto 1942

Bijlage E bevat verder vier luchtfoto's van het terrein, uit 1942, 2005, 2007 en 2013. In 1942 zijn voornamelijk volkstuinen en hei te zien.
