## Nader bodemonderzoek Larenseweg 50 in Hilversum

**Opdrachtgever:**

**De Alliantie  
Ontwikkeling & Renovatie  
Postbus 105  
1200 AC Hilversum**

**204659-12/R01**

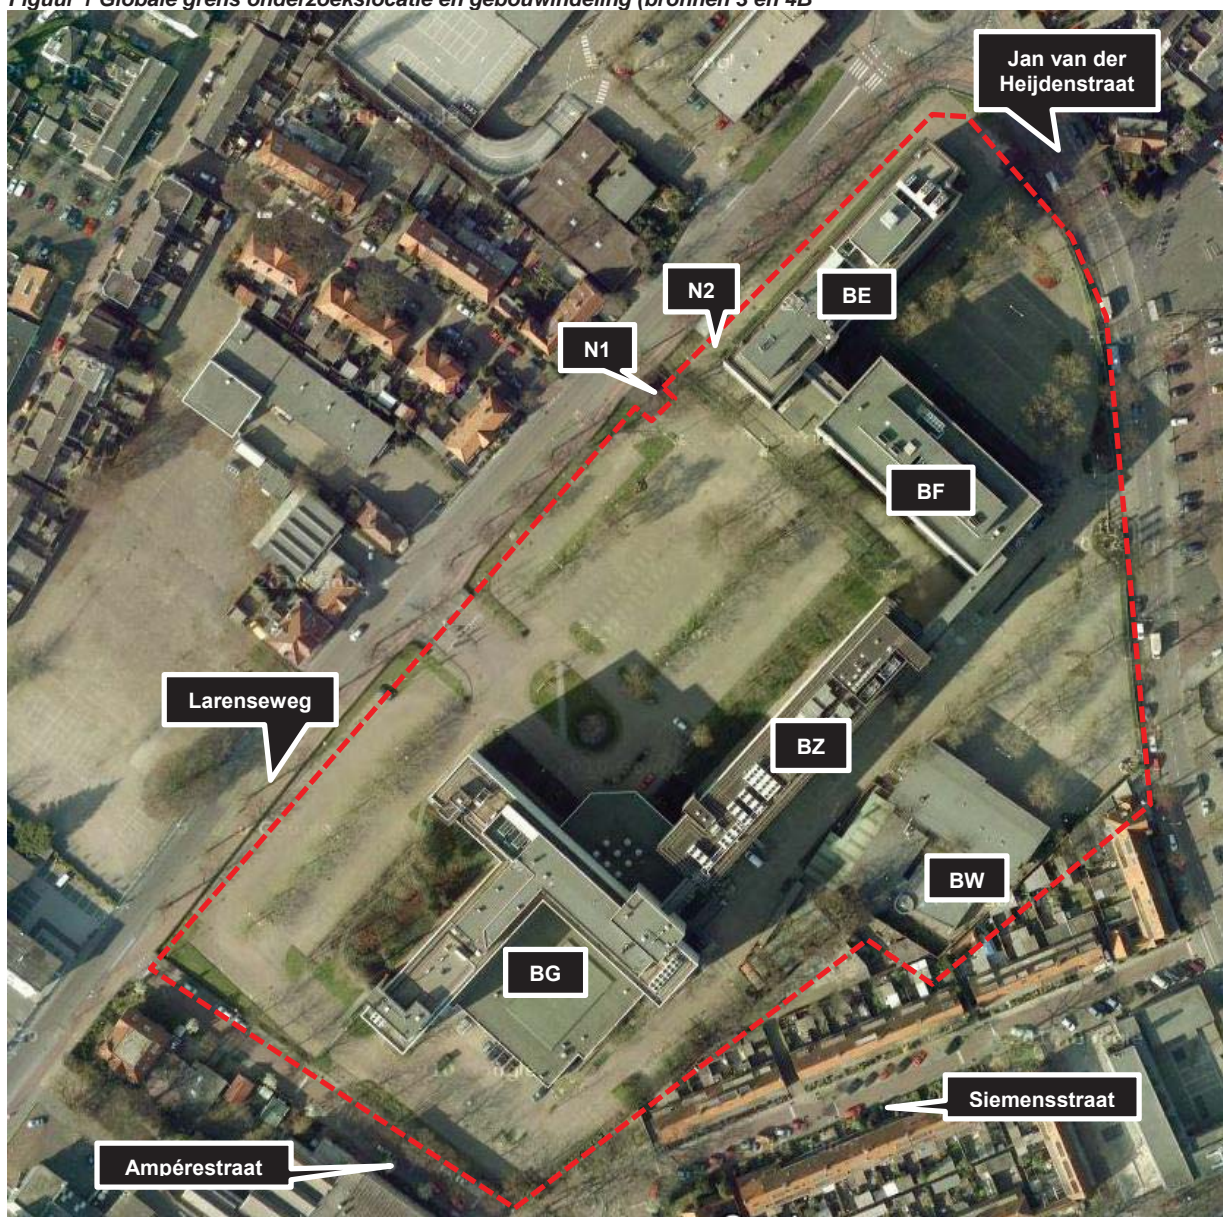
**Figuur 1 Globale grens onderzoekslocatie en gebouwindeling (bronnen 3 en 4B)**

In de onderstaande figuur is in rood de globale ligging van de onderzoeklocatie weergegeven. Zie tabel 3 voor een verklaring van de gebouwindeling op de onderzoekslocatie.

Nadat door de Alliantie is besloten dat op deze locatie het nieuwe hoofdkantoor van de Alliantie zal worden gehuisvest in gebouw BF (zie figuur 1), is er voor de rest van de locatie een ontwikkeling in gang gezet die er op neer komt dat de gebouwen BG, BW en BZ geheel zullen worden gesloopt en op dat deel van het terrein zal woningbouw worden gerealiseerd. Het betreft overwegend gestapelde woningen met aan de zuidoostzijde een strook laagbouw. Ook zal een parkeergarage worden gerealiseerd op het middenterrein. In bijlage 6 is een inrichtingsschets van de toekomstige situatie opgenomen. De te slopen gebouwen BG en BZ zijn geheel voorzien van een kelder (bron 3 sloopplan).

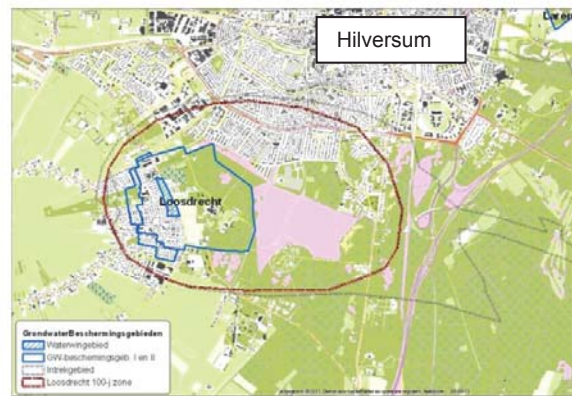
**Figuur 2: Waterwingebied Loosdrecht, onderzoekslocatie bevindt zich in het noordoostelijke deel van Hilversum. De onderzoekslocatie is niet zichtbaar op de figuur.**

<i>Onttrekkingsdebiet</i>	3 mln m <sup>3</sup> /jaar
<i>Watertype</i>	Anaeroob
<i>Type winning</i>	Semi-gespannen
<i>Start winning</i>	1928
<i>Diepte winning</i>	65 - 138 m -mv.
<i>Beschermende lagen</i>	Kleilaag op -50 m -mv.
<i>Kwetsbaarheid</i>	kwetsbaar
<i>Landgebruik</i>	Stedelijk, bos en heide
<i>Zuivering</i>	Uitgebreid

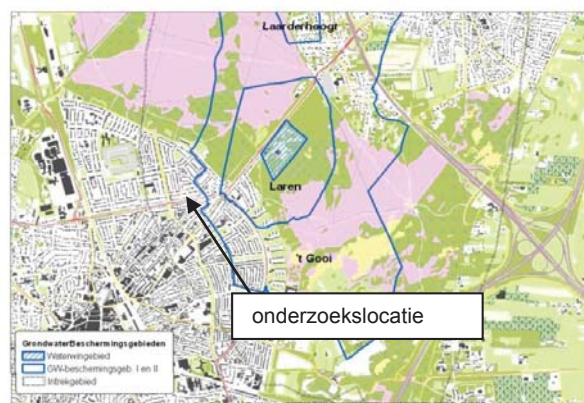
**Figuur 3: Waterwingebied Laren**

<i>Onttrekkingsdebiet</i>	2 miljoen m <sup>3</sup> /jaar
<i>Watertype</i>	1,6 miljoen m <sup>3</sup> /jaar
<i>Type winning</i>	Aeroob, anaeroob
<i>Start winning</i>	Freatisch
<i>Diepte winning</i>	1902
<i>Beschermende lagen</i>	13,5 m -mv. en dieper (reserveputten)
<i>Kwetsbaarheid</i>	Doorlatende kleilaag op -60 m
<i>Landgebruik</i>	Kwetsbaar
<i>Zuivering</i>	Bos, heide en stedelijk
